Remoção de óxidos de ferro de uma fonte ornamental quinhentista pertencente à Quinta da Cardiga (Torres Novas, Portugal)

NUNO PEREIRA^{1*}
MARCO ROCHA¹
MANUEL ROSA^{1,2}
FERNANDO COSTA^{1,2}

Removal of iron oxides from a sixteenth century ornamental fountain belonging to Quinta da Cardiga (Torres Novas, Portugal)

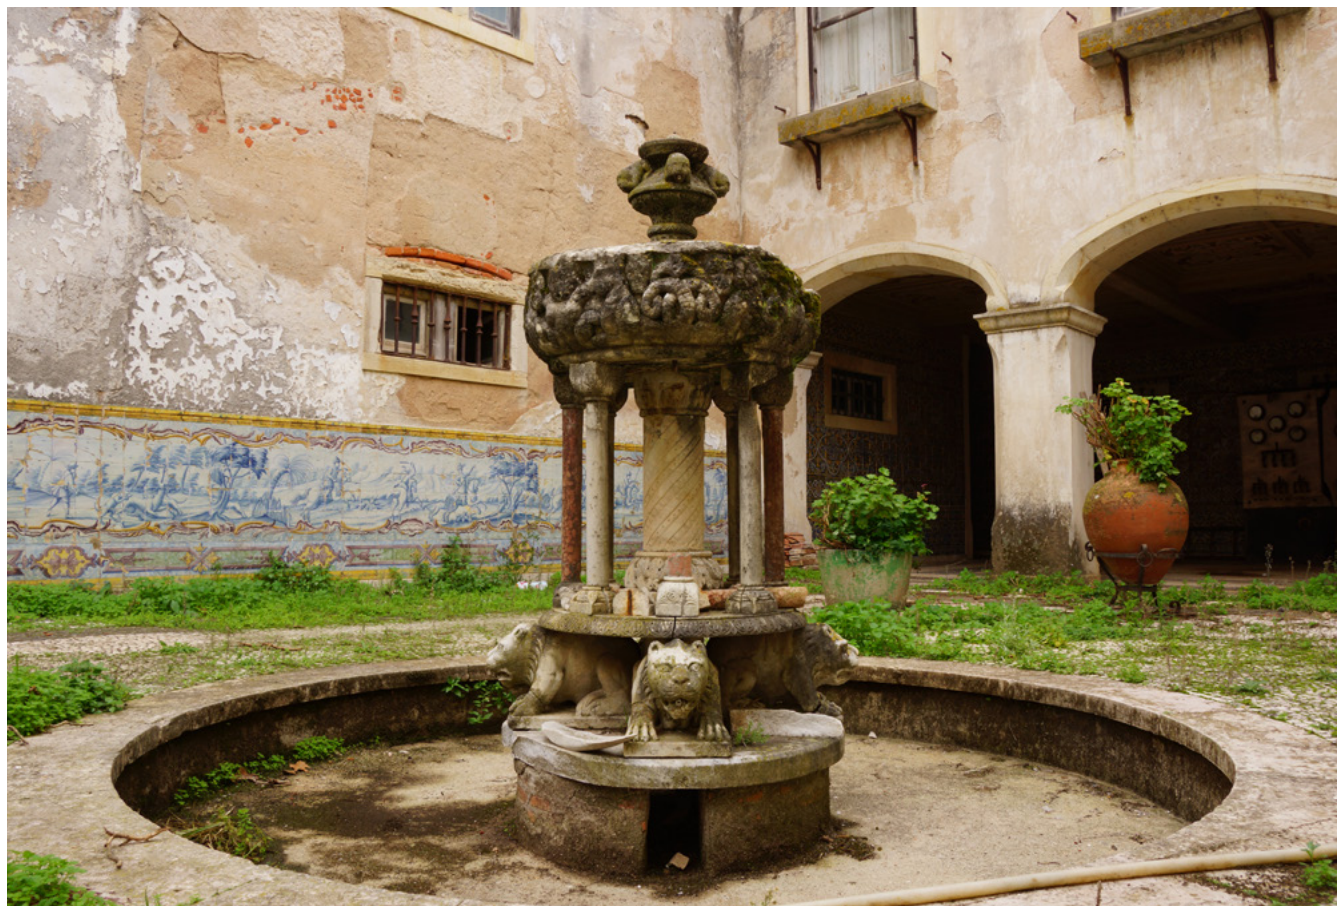
Nas ligações entre os vários elementos constituintes foram inseridos espigões em ferro, os quais se encontravam num estado de corrosão avançado. A implementação desses espigões foi provavelmente feita aquando da remontagem da fonte na Cardiga, que terá ocorrido há cerca de um século, altura em que Luís Sommer, antigo proprietário, adquiriu vários bens culturais em Itália [3]. Praticamente todos os elementos que comportavam os espigões encontram-se fraturados, fraturas essas que irradiam dos respetivos orifícios. A par disso, os produtos da corrosão do ferro originaram manchas densas, de cor castanha escura, nas imediações dos locais onde os espigões se encontravam.

Figura 1. Fonte ornamental em mármore e brecha localizada no pátio pequeno do palácio da Cardiga.

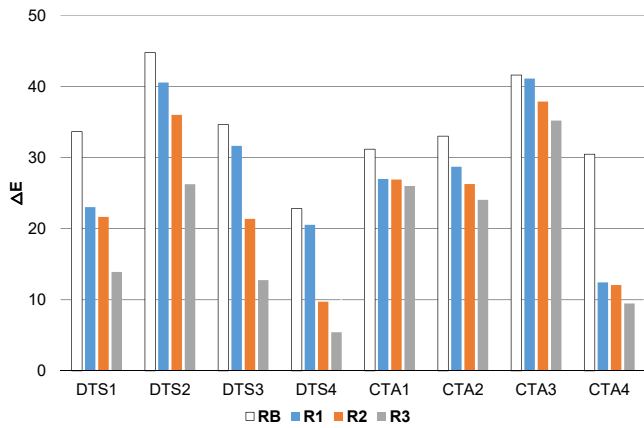
Como se pode observar no gráfico, as manchas do grupo DTS, comparativamente às do grupo CTA, revelam uma sequência de limpeza mais efetiva no decorrer das três aplicações. A amostra DTS4 foi a que apresentou uma variação de cor mais significativa, tendo sido a que mais se aproximou da cor da pedra não manchada ($\Delta E=0$), atingindo um valor de R3 igual a 5,44. De acordo com o referido na parte introdutória, a perceção de duas cores distintas só é indubitável perante valores de ΔE superiores a 5,0. O valor alcançado nessa amostra indica, portanto,

Figura 2. Intensidade inicial da cor das manchas de óxidos de ferro por comparação com uma superfície não manchada e progressão da variação cromática superficial entre três aplicações de DTS e de CTA em cada mancha.

que a coloração provocada pelos óxidos desapareceu da superfície praticamente na totalidade. Tal não sucedeu com as restantes manchas do grupo, as quais, à terceira aplicação, permaneceram com valores de R3 elevados. Relativamente ao grupo CTA, o comportamento da mancha CTA4 foi bastante díspar, observando a intensidade e os resultados de limpeza obtidos nas restantes manchas do grupo, tendo-se atingido um valor de R3 de 9,49.

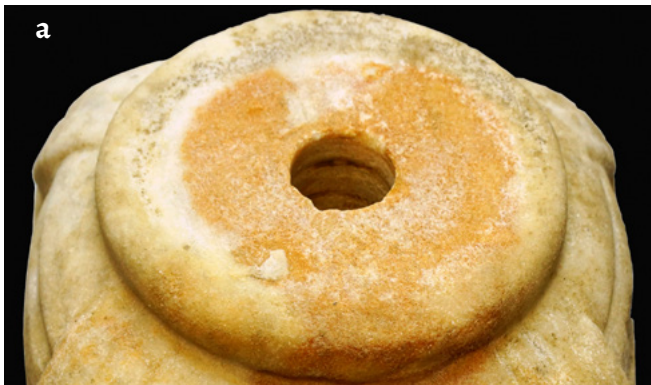
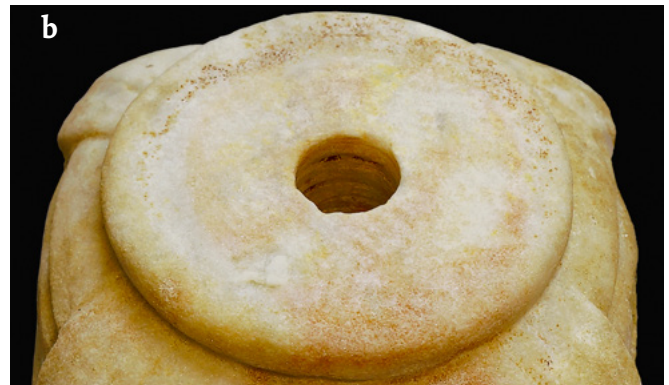
Como se pode verificar no gráfico, a mancha DTS4 (Figura 3) era a menos intensa inicialmente, o que poderá justificar o resultado de limpeza mais satisfatório. O comportamento da mancha CTA4 poderá eventualmente dever-se a uma menor penetração dos óxidos no substrato pétreo nessa amostra.

Figura 3. Resultado do tratamento com DTS na mancha DTS4: a) mancha DTS4 antes do tratamento; b) mancha DTS4 após três aplicações.

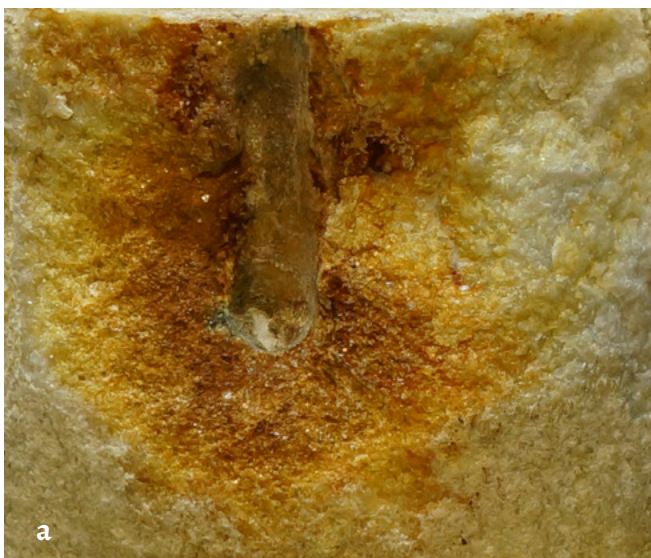
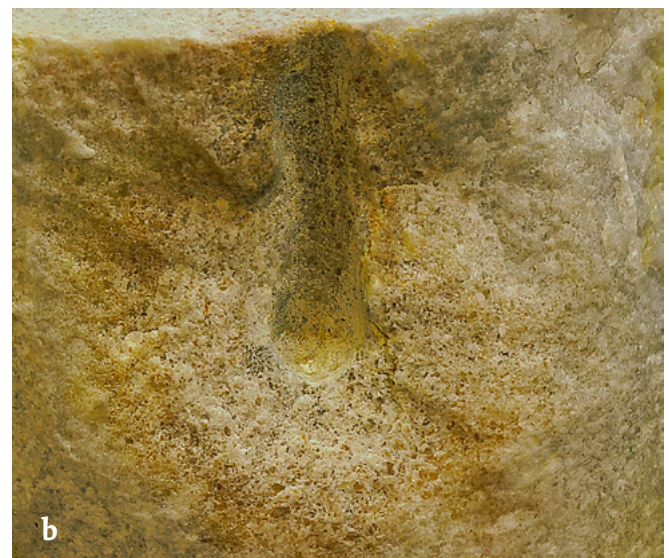
Figura 4. Resultado do tratamento com DTS após seis aplicações: a) aspeto inicial da superfície manchada; b) superfície após o tratamento.

para as manchas já tratadas nos ensaios. Ainda assim, as manchas que inicialmente possuíam uma tonalidade mais escura não desapareceram totalmente da superfície do material. De mencionar que não se detetou, à vista desarmada, a existência de danos na superfície do mármore relacionados com os tratamentos efetuados.

Em conformidade com os resultados acima apresentados, prosseguiu-se com o tratamento de remoção da totalidade das manchas de óxidos de ferro na fonte ornamental com soluções de DTS. Após três aplicações do agente quelante, a maioria das manchas, tal como sucedeu nos ensaios espectrofotométricos, permaneceram na superfície, umas mais evidentes do que outras. As que permaneceram com coloração mais visível foram submetidas a mais aplicações, num máximo de seis (Figura 4). Utilizou-se o mesmo critério

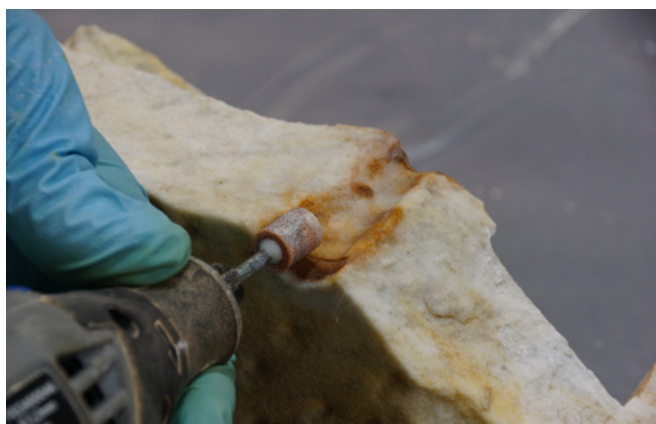
Findos os tratamentos, foi efetuado um desbaste em profundidade, para se verificar a existência ou não de contrastes de cor entre a superfície e o material subjacente, em áreas onde ainda se observavam vestígios de óxidos de ferro e em áreas onde as manchas desapareceram praticamente na totalidade. Nas últimas, efetuado o desbaste, não se detetaram contrastes de cor que indicassem a presença de depósitos de óxidos abaixo da superfície. Quanto às áreas analisadas nas quais as manchas permaneceram visíveis, verificou-se um contraste de cor bastante acentuado quando o desbaste atingiu cerca de 1 mm de profundidade (Figuras 5 e 6).

Figura 5. Processo de desbaste do mármore.

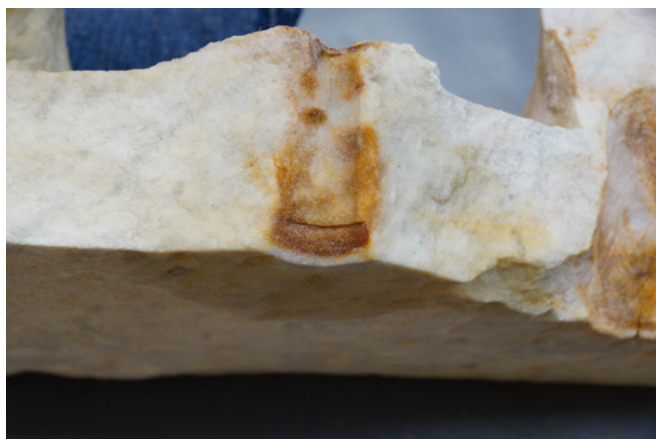
Com efeito, perante os dados apurados, considerou-se plausível a existência de uma relação causal entre a intensidade da cor das manchas de óxidos presentes na fonte, a penetração desses óxidos na estrutura porosa do mármore e a possibilidade de os remover totalmente utilizando os agentes quelantes estudados.

Figura 6. Tonalidade do mármore 1 mm abaixo da superfície tratada.
