Intervenção de conservação dum bordado com missangas em papel perfurado: problemas e soluções

Conservation intervention on an embroidery with beads on perforated cardboard: problems and solutions

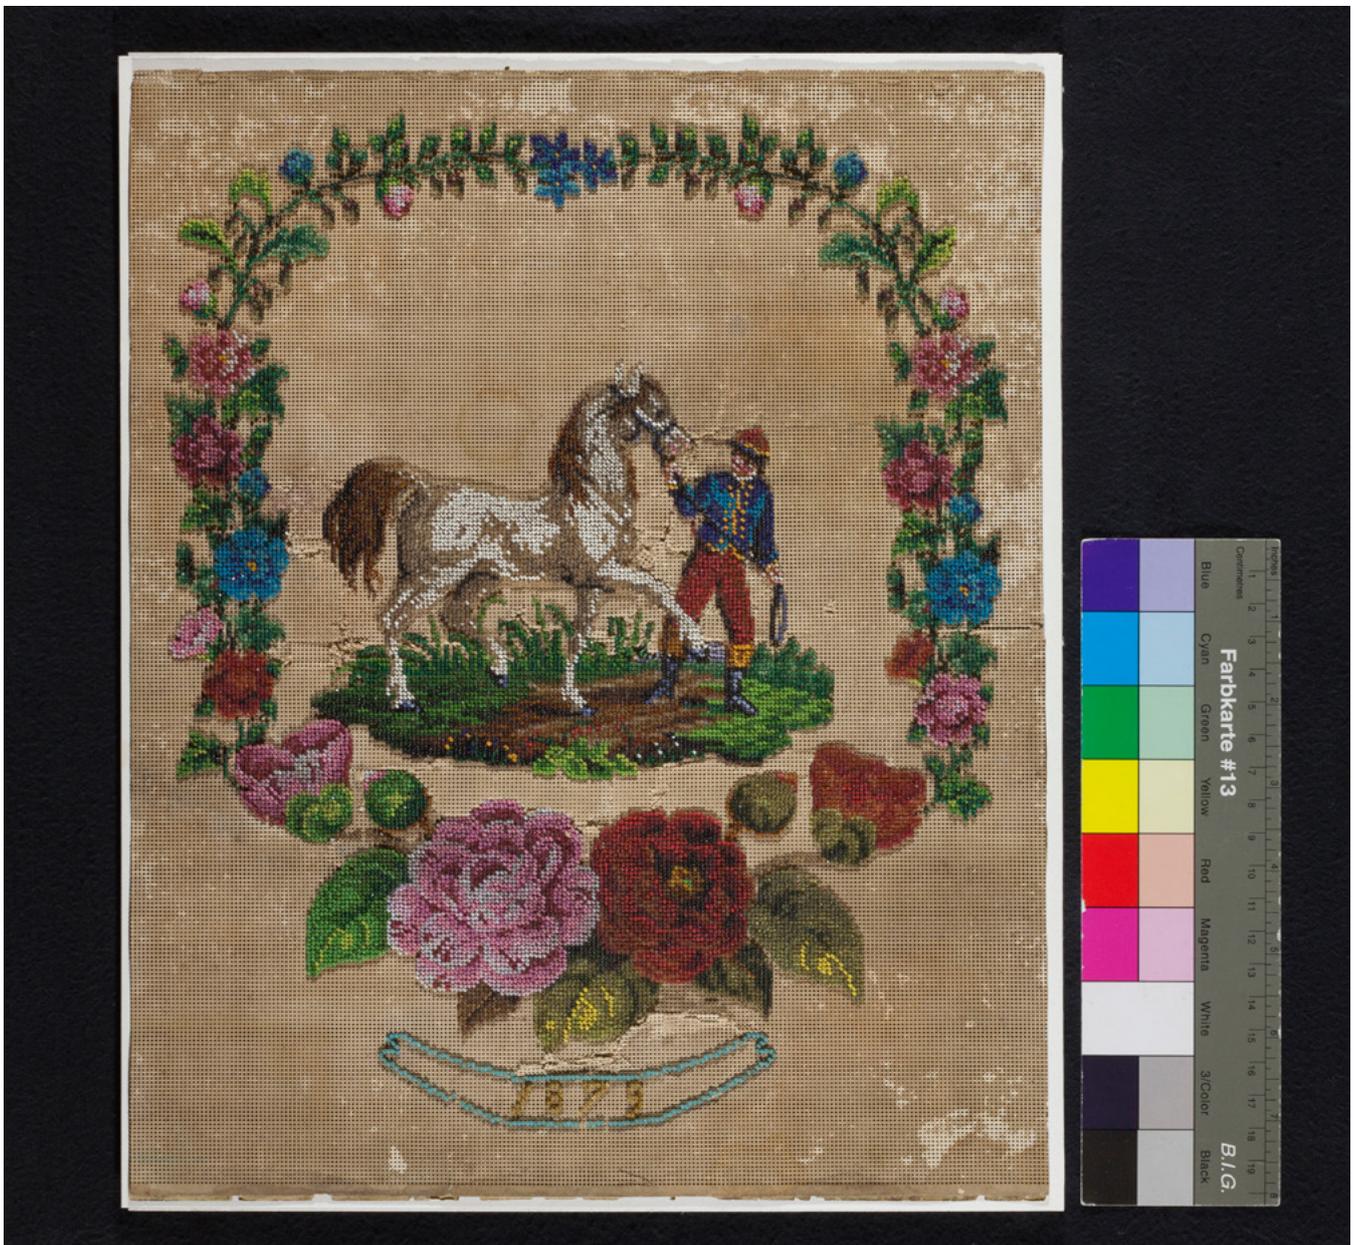
Figura 1. Bordado antes da intervenção.

O objecto na origem deste artigo encontrava-se em mau estado de conservação, especialmente devido aos problemas do suporte. Este apresentava falta de coesão entre as diferentes camadas que o constituem, assim como diversos rasgões, dobras e lacunas, de que resultou a não manutenção dos fios bordados nas respectivas posições originais, potenciando a ocorrência de danos nas linhas e nas missangas. A necessidade da sua intervenção era evidente, mas também as dificuldades de intervenção: por um lado, devido à fragilidade da obra e à inclusão de diferentes materiais ligados de uma forma que excluía os tratamentos de conservação e restauro a que habitualmente são sujeitos quando isolados; por outro lado, devido à mencionada escassez de bibliografia sobre outros casos que pudessem auxiliar na definição dos procedimentos e na escolha dos materiais a utilizar.

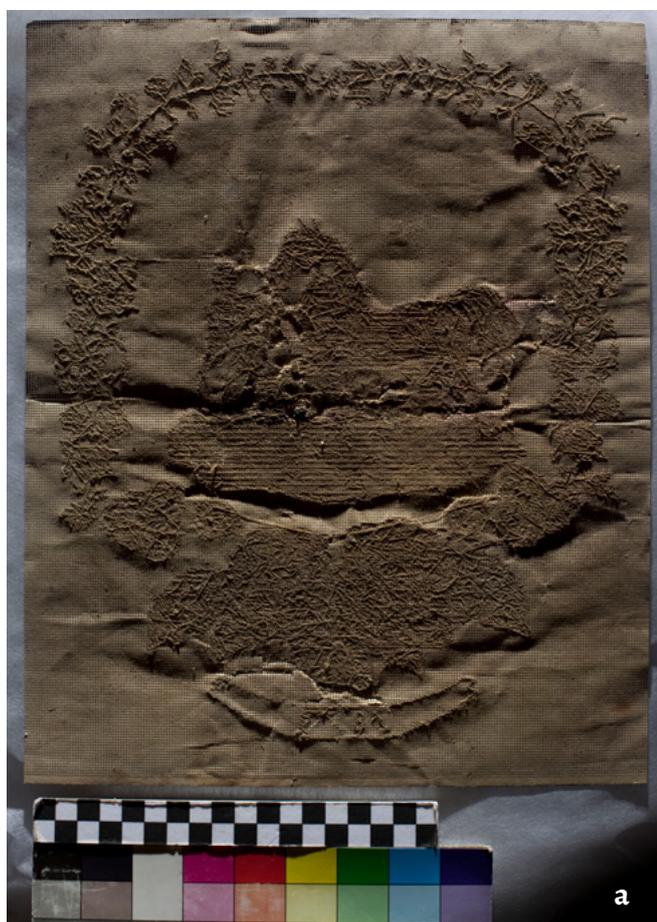
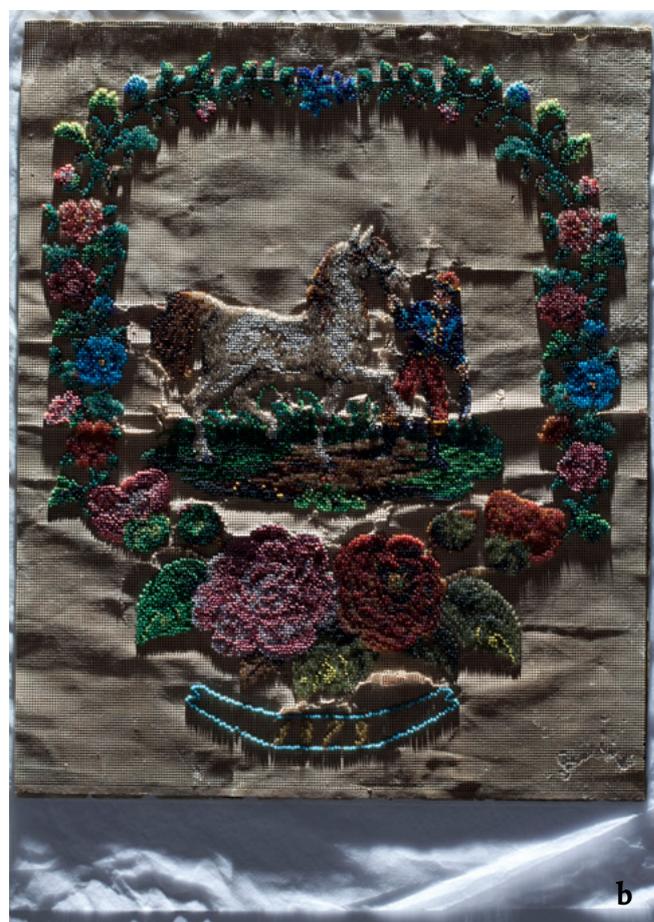
Figura 3. Fotografia com luz rasante do verso do papel perfurado (a) e do bordado (b), antes da intervenção.

O suporte do bordado encontrava-se em mau estado de conservação. O adesivo que unia as camadas do papel perfurado já não exercia eficazmente a sua função. A perda de resistência resultante dessa falta de coesão, a tensão exercida pelo bordado e o manuseamento, nem sempre cuidado, a que o objecto foi sujeito ao longo de décadas originaram graves empolamentos, rasgões e lacunas, sobretudo na zona central (Figuras 3b, 4 e 5).

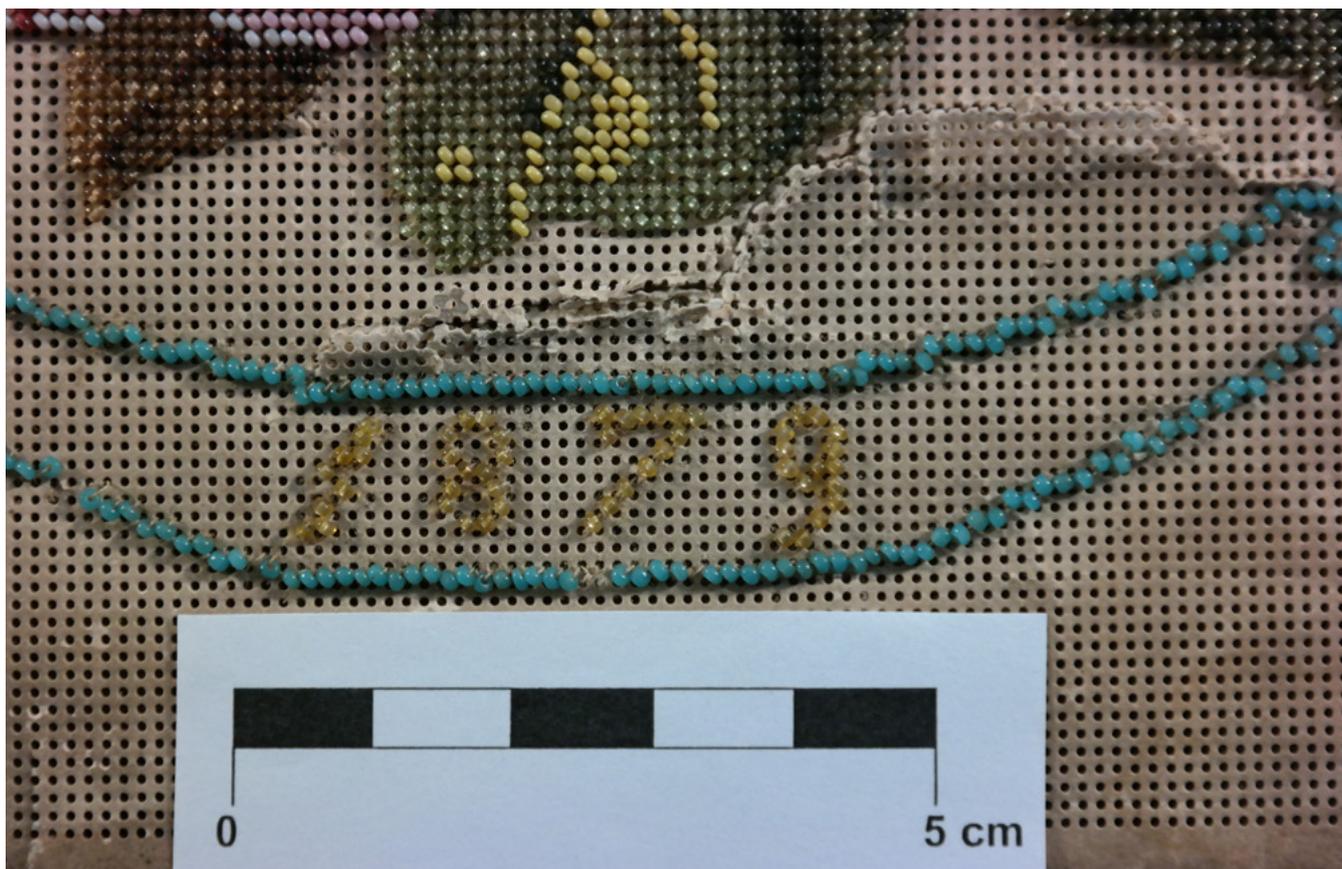
Figura 4. Pormenor do bordado com rasgões e lacunas do papel perfurado e missangas mal posicionadas (fila azul superior, do lado esquerdo) e missangas em falta (por baixo do algarismo 7).

Devido à extensa área do suporte em risco de destacamento, que não resistiria à limpeza (como, por exemplo, se observa no pormenor visualizado na Figura 4), foi efectuada uma pré-consolidação com adesivo aplicado com pincel e pressão exercida com sonda, tendo sido usado o mencionado têxtil não tecido de poliéster (Bondina) entre esta e o papel perfurado de modo a não brunir a superfície durante a pressão. A dobradeira de osso não se mostrou um instrumento útil para pressão por ser demasiado grossa para as zonas a consolidar, de diminuta dimensão e circundadas de missangas.

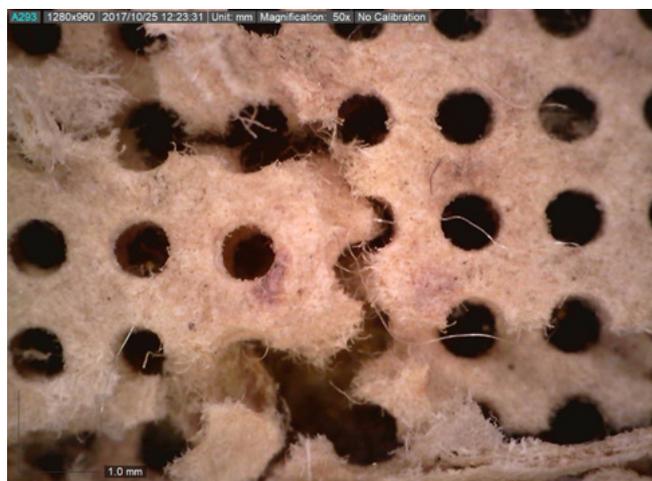
Figura 5. Pormenor de zona do papel perfurado em risco de descolamento com rasgões e lacunas, observado com microscópio de mão.

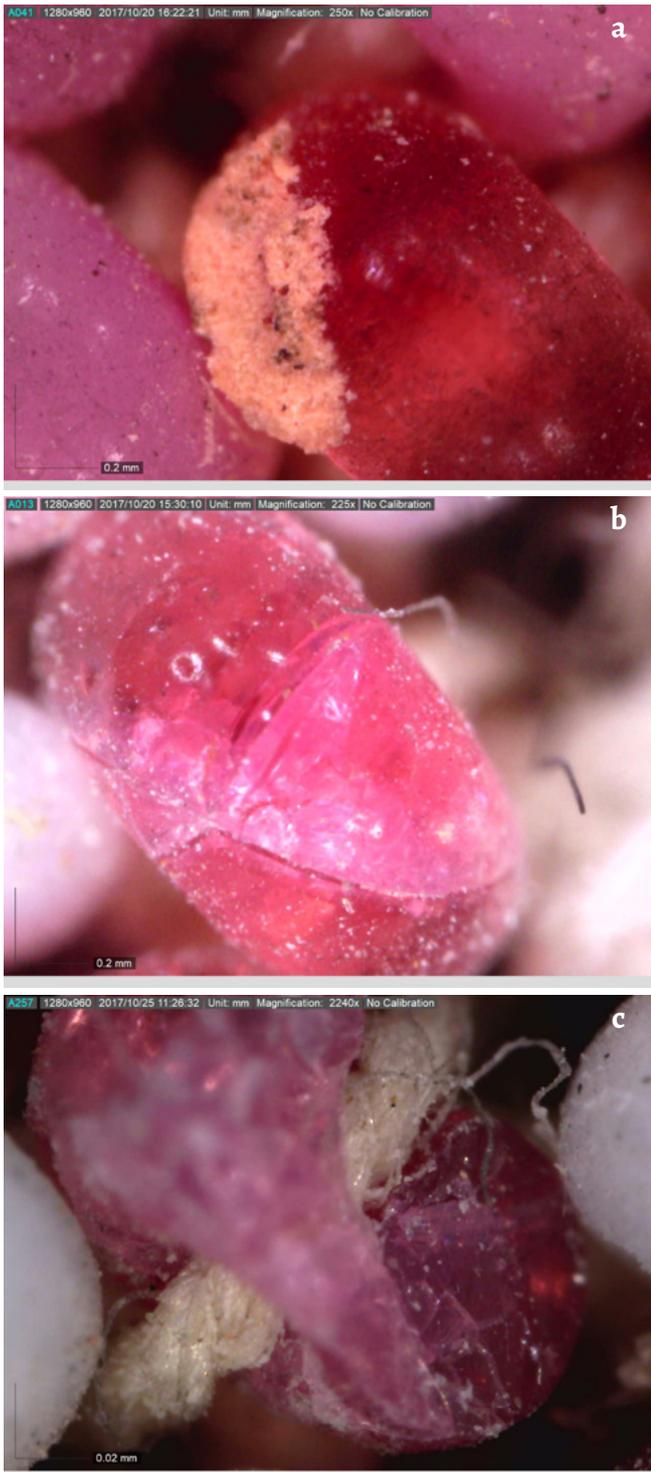
Figura 6. Depósito superficial (a), fractura (b) e lacuna (c) em missangas vermelhas transparentes observados com microscópio de mão.

As missangas apresentavam problemas por si só: as de vidro transparente verde e vermelho e as de vidro opaco azul e rosa tinham na superfície localizados depósitos espessos de sujidade ou outros materiais e as de vidro vermelho transparente, além disso, apresentavam estalados, fracturas e lacunas (Figura 6).

Foi efectuada a medição superficial do pH com o objectivo de averiguar se estes problemas tinham origem química ou física. Os resultados obtidos mostraram que o pH, igual a 5, era igual em todas as missangas, incluindo as que não apresentavam esses depósitos, e, por isso, sugerem que a degradação não deriva de processos de lixiviação, que teriam como consequência o aumento do pH [6], mas é consequência de processos apenas de natureza física como depósito de sujidades.

O facto de os estalados, fracturas e lacunas se limitarem às missangas de vidro vermelho transparente pode decorrer da menor resistência física destas devido à sua menor dimensão ou à sua composição química, sendo esta última hipótese discutida em estudo ainda em curso.
