Intervenção de conservação e restauro num altar doméstico japonês

Intervention for the conservation and restoration of a Japanese domestic altar

JOÃO HENRIQUE MACEDO

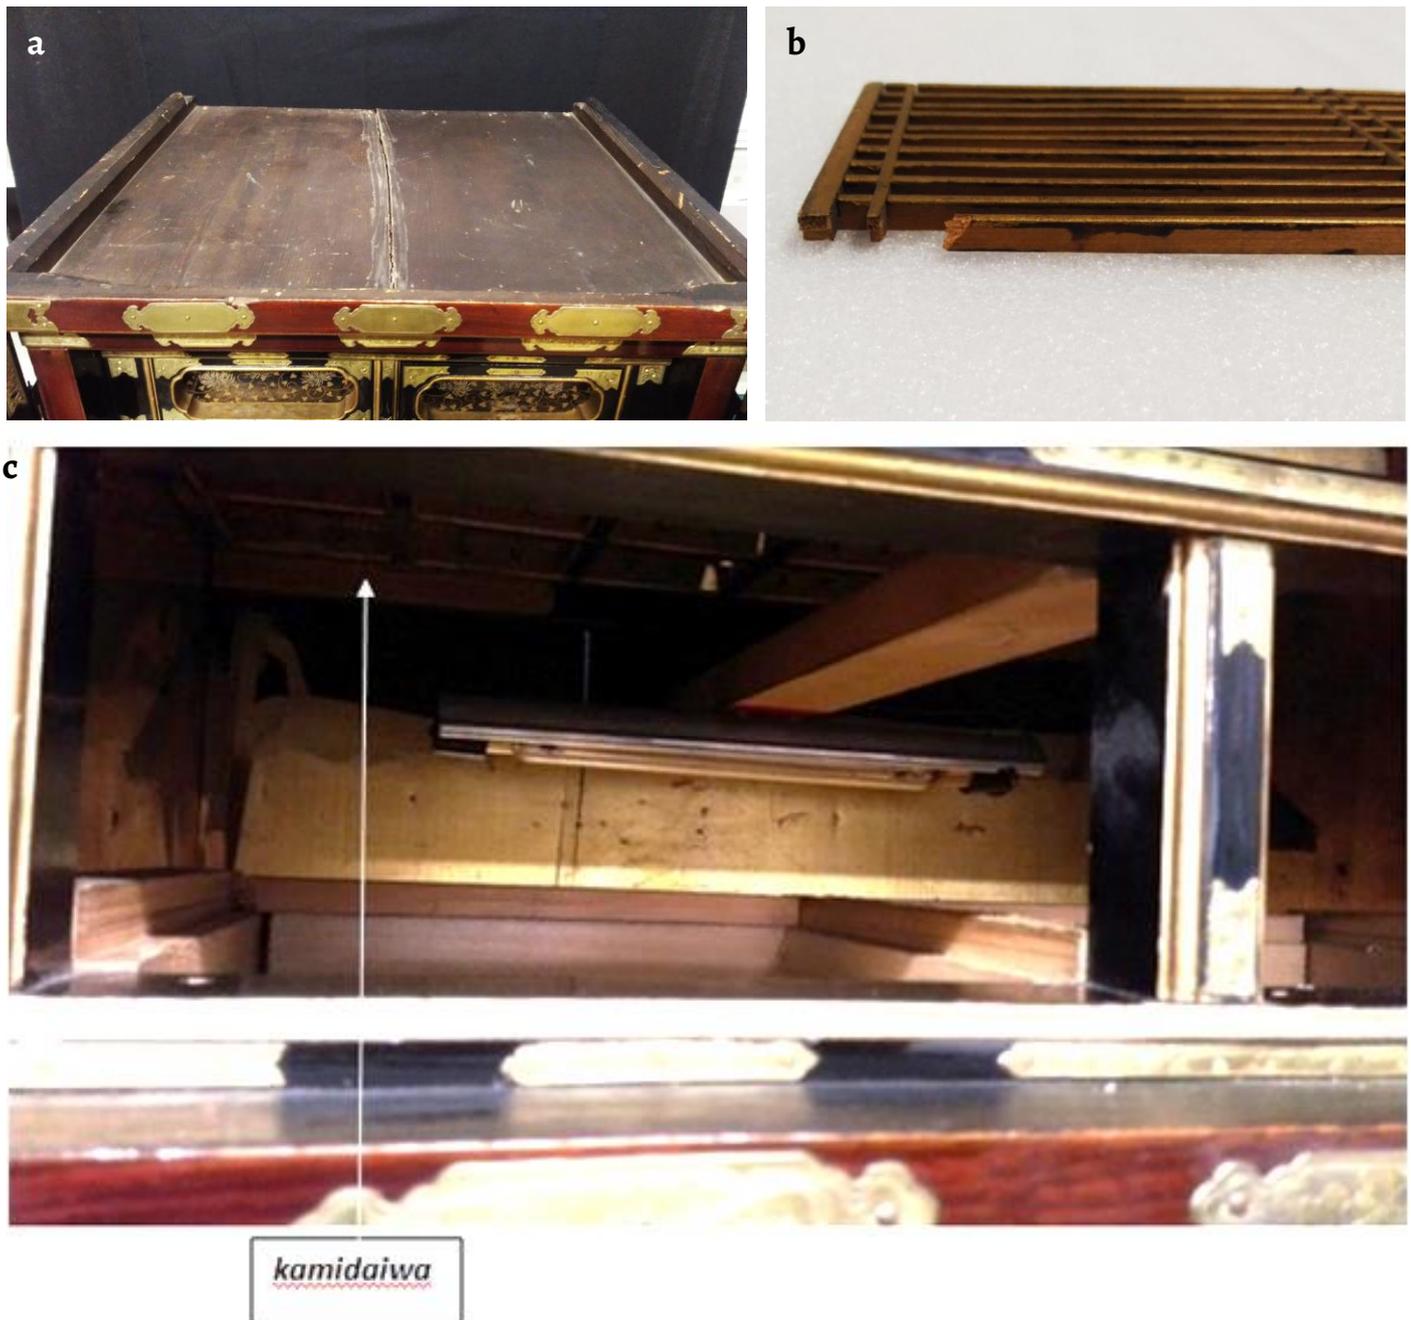
Verificou-se que ao nível do suporte, a peça apresentava-se estabilizada e preservada, não se notando qualquer tipo de decaimento físico ou biológico que colocasse em causa a coesão da matéria e a natureza estrutural da peça. No entanto, como já referimos, no topo do altar era visível uma lacuna acentuada nas madeiras do painel do forro, no sentido longitudinal ao veio. Da análise das suas características e da sua localização na estrutura do painel, foi possível perceber que o motivo pelo qual teria ocorrido estaria associado a uma fissuração iniciada pelo tardoz, seguida da separação das madeiras pelo local da junta. Em toda a sua extensão, eram ainda evidentes vestígios de excessos de materiais de preenchimento, de natureza desconhecida, evidenciando este facto que, em algum momento, terá existido uma tentativa de reparação simples da lacuna (Figura 3a).

Neste caso, parece evidente que a proximidade do local da fissura com a junta das madeiras poderá ter sido responsável pela diminuição da coesão da estrutura do painel nesse local, levando a que os movimentos naturais da madeira, contrários à direção da pressão da junta, determinassem a separação do painel pela zona de colagem [11, pp. 13-20]. Apesar desta descontinuidade material, o forro apresentava solidez, devido ao facto de estar apoiado pelo verso por uma grade em madeira que lhe confere coesão estrutural (Figura 3c), podendo-se considerar as duas partes estabilizadas. Esta lacuna, embora não colocasse em causa a natureza da construção do bem, comprometia a estabilidade e a coesão material do painel, e assumia-se como um local de deposição de poeiras e/ou detritos no interior da peça. Por outro lado, e juntamente com os vestígios dos materiais de preenchimento, era um fator de em certo impacto na visualização do bem, perturbando de certa maneira a sua apreciação global.

Figura 3. Decaimentos e intervenções anteriores: a) lacuna no topo; b) “régua” partida na grelha; c) lâmpada colocada no interior, grade de suporte ao painel do topo.

Na porta interior direita, encontrava-se uma “régua” partida na grelha direita do verso, no local do encaixe da estrutura à meia madeira, tendo desaparecido o elemento solto (Figura 3b). Este problema colocava em causa toda a coesão estrutural da grelha, dada a natureza da sua união que, como referimos, se liga apenas pela fixação do encaixe à meia madeira, sem recurso a adesivo.

Como intervenções precedentes, para além dos vestígios de preenchimentos com massa no painel do topo, o altar tinha colocada uma lâmpada no seu interior (Figura 3c), com ligação elétrica pelo tardo, e um espelho no fundo. Estes acrescentos, posteriores à produção do altar, após uma análise em conjunto com a equipa de planeamento da intervenção do Museu do Oriente, considerou-se que estas adições, para além de não perturbarem a perceção e a apreciação do bem [13], estariam relacionadas com eventuais necessidades suscitadas pelas práticas religiosas e de culto, tendo sido entendidas como testemunhos documentais importantes associados ao historial da peça.

De seguida, procedeu-se à remoção dos vestígios de preenchimentos que eram visíveis no topo da peça. A operação consistiu no amolecimento localizado das massas, com cotonete de algodão embebido em acetona, e posterior remoção mecânica com bisturi e formão. A escolha da acetona como solvente deveu-se a ser um produto indicado como dissolvente de gorduras,

No nosso caso, e tendo em conta a técnica de construção do topo do móvel e os critérios da intervenção, eram vários os fatores que impediam que fosse aplicada esta solução no tratamento do painel do forro. Em primeiro lugar, porque se revelava problemático aplicar suportes na face do painel, sem que essa operação não implicasse o risco de provocar danos no painel ou submetê-lo a tensões prejudiciais. Em segundo lugar, porque a técnica de construção do topo do móvel, fugia ao que é comum no mobiliário Ocidental, encontrando-se, como vimos, apoiado pelo interior por uma grade quadriculada em madeira lacada (que reduz a área de manobra nessa face do painel), o que acrescentava ainda maiores dificuldades para a aplicação da técnica de reparação descrita. Por último, verificava-se que mesmo após algum alívio das fixações com elementos metálicos pelo tardo, o encaixe do painel na cimalha não oferecia qualquer liberdade de movimento para se poder unir as duas frações, de maneira controlada. Desta forma, e com base nestas vicissitudes, a solução mais viável para um tratamento adequado às necessidades de conservação presentes e de preservação futura, e sem causar um impacto de maior da intervenção no bem, incidiu no preenchimento da abertura com uma madeira branda, por apresentar um comportamento mais estável às variações de temperatura e humidade relativa que as madeiras mais duras [21, p. 45], e adesivo de acetato de polivinilo (PVA).

A reconstituição material e volumétrica da “régua” da grade (verso da porta interior direita) foi realizada através de um “enxerto” de madeira. A escolha por esta solução deveu-se à necessidade de a devolução da integridade material deste elemento, ser determinante no restabelecimento da ligação estrutural de toda a grade – além de ser a opção mais adequada do ponto de vista material e técnico [17, p. 438]. Como tínhamos analisado, as “réguas” da grade ligam-se entre si apenas por encaixes à meia madeira, sem recurso a adesivo. Dada a localização do problema (no local de dois encaixes), era fundamental a restituição material da “régua”, de forma a promover a sua unidade estrutural, a reposição dos seus encaixes e a coesão de toda a estrutura da grelha, em geral. Na impossibilidade de se poder recorrer à mesma essência do suporte (*keyaki*), a escolha passou pela aplicação de uma madeira branda e com um bom comportamento em relação às condições ambientais [21, p. 45], embora com a rigidez necessária para ser entalhada de forma regular e que pudesse garantir a consistência material do encaixe. A escolha recaiu novamente na casquinha antiga, pois, para além de oferecer uma melhor estabilidade que uma madeira de corte recente [22, p. 11] cumpria de forma satisfatória os requisitos descritos. O “enxerto” foi realizado por ligação à meia madeira com dente em *ganzepe* [25, p. 80], utilizando-se como adesivo o acetato de polivinilo (PVA). Após a secagem do adesivo e o entalhe da forma (Figura 9a), a superfície foi selada com verniz de goma-laca, de forma a reduzir a porosidade da madeira e a promover a ligação entre a camada cromática e o substrato [26, p. 102]. Na reintegração, no tom dourado da restante grelha, foram utilizadas micas e terras naturais, aglutinadas no mesmo verniz. A opção na reintegração por pigmentos e micas deveu-se, sobretudo, à sua estabilidade, às suas propriedades emulsionantes e à adequação da sua opacidade com as características visuais da área envolvente [18, p. 239]. Uma vez seca a reintegração, foi aplicada uma camada de proteção de verniz de goma-laca branqueada (Figura 9b e Figura 9c).

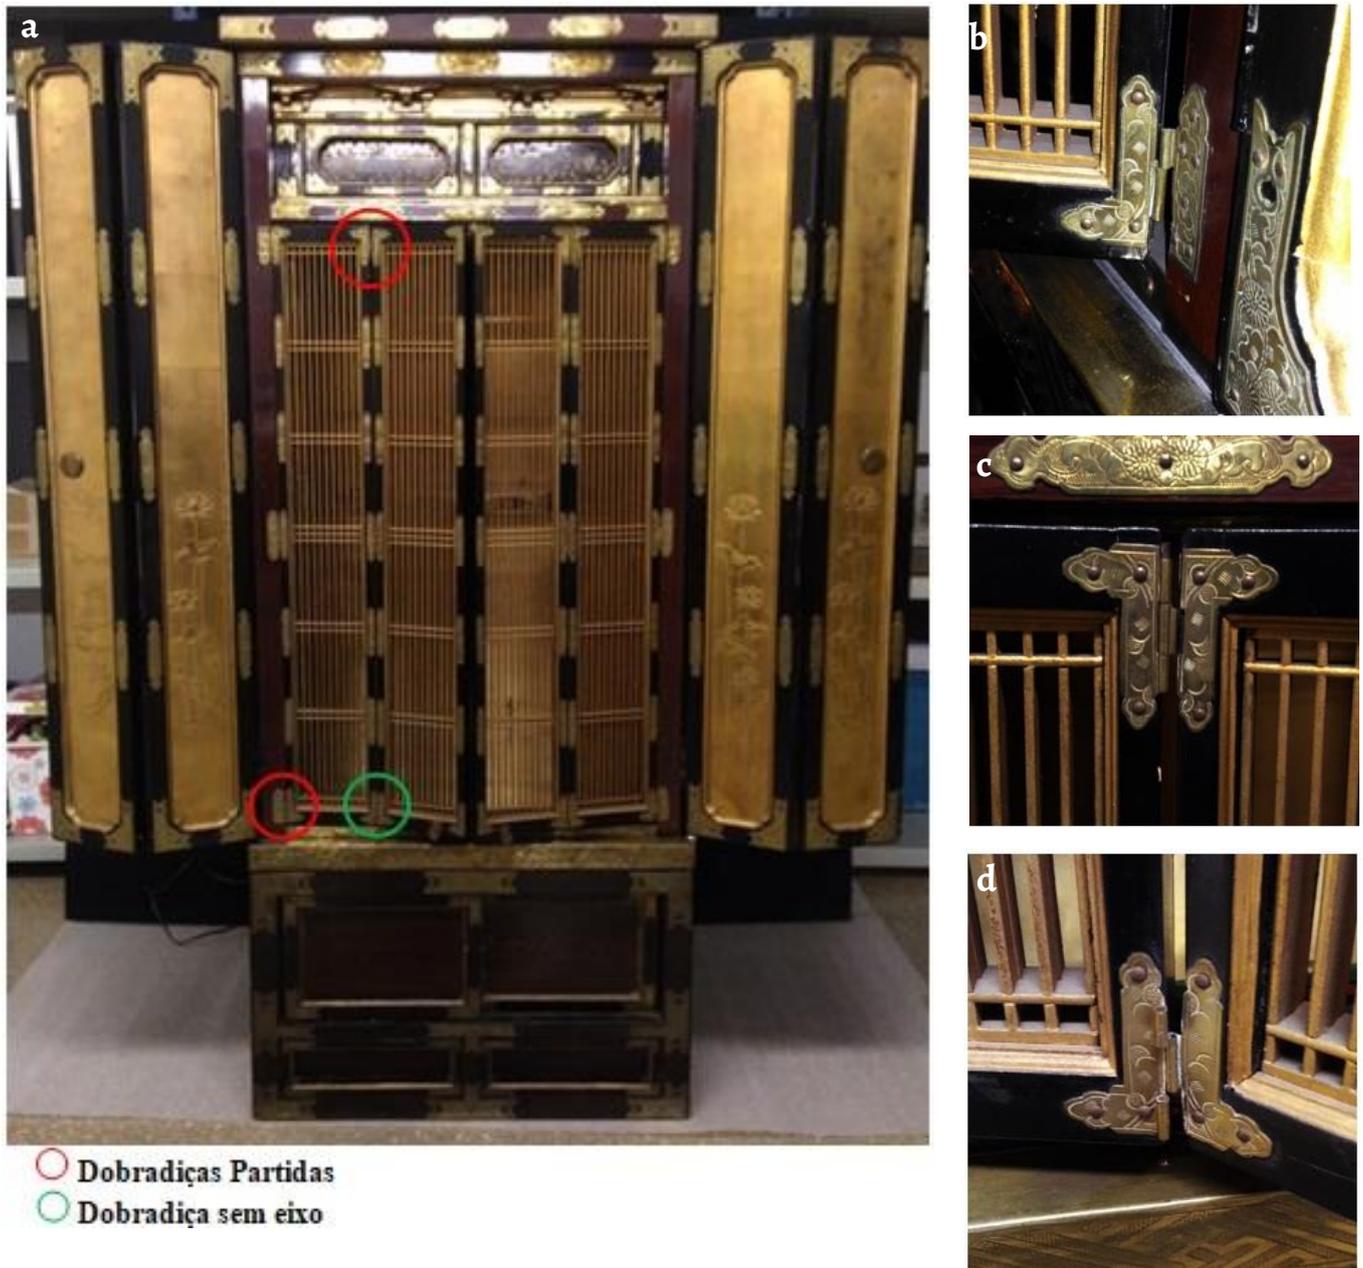
Ao nível das ferragens de articulação das partes móveis interiores, observavam-se problemas da sua utilidade funcional que, para além de impedirem, no imediato e no futuro, a vulgar utilização desses elementos, comprometiam o acesso regular ao interior do bem e a apreciação geral do *Butsudan*, nas suas diferentes disposições formais. No caso da porta esquerda, existia uma dobradiça cujo eixo tinha desaparecido e duas outras, que se encontravam partidas (Figura 4). O motivo deste decaimento poderá estar relacionado com eventuais negligências no manuseamento da porta.

Figura 4. Decaimentos nas dobradiças das portas interiores: a) mapeamento dos decaimentos; b-c) dobradiças partidas; d) dobradiça sem eixo.

No tratamento das dobradiças partidas, apesar de inicialmente se ter pensado numa soldadura forte, “a prata”, por ser o tipo de solda que une ligas metálicas heterogêneas [23, pp. 390-391], a análise da empresa metalúrgica que efetuou o trabalho (*Metalúrgica Artística da Penha LDA*, Lisboa), após conhecer os pressupostos da intervenção, alertou que, devido à pouca espessura do metal, não havia garantias de que durante a reparação, o calor e as altas temperaturas envolvidas no processo, não interferissem com a cor e a “pátina” natural do latão [24]. Atendendo aos requisitos da intervenção, essa hipótese foi colocada de parte. A alternativa sugerida que dava garantias da restituição e preservação da coesão material e estrutural das dobradiças, e que era a menos invasiva das características estéticas do latão, teria que passar por uma soldadura branda, “a estanho”, e enchimento do verso da dobradiça com o mesmo material, por o processo não implicar o contato direto do metal com uma fonte de calor e de altas temperaturas [23, p. 398]. Em contrapartida, haveria a necessidade de executar pequenos entalhes no interior dos locais de aplicação das dobradiças, que compensassem a espessura da soldadura e do enchimento com estanho, para que estas pudessem ser aplicadas de forma regular. Ponderada esta situação à luz dos pressupostos estabelecidos para a intervenção,

optou-se pela realização da soldadura a estanho (Figura 8), considerando que, apesar das necessidades impostas, o seu grau de intrusão e a sua localização, não comprometiam a salvaguarda da obra, a unidade metodológica dos trabalhos e os objetivos essenciais da intervenção. Na dobradiça em que o eixo se encontrava em falta, foi colocado um novo elemento em aço inoxidável.

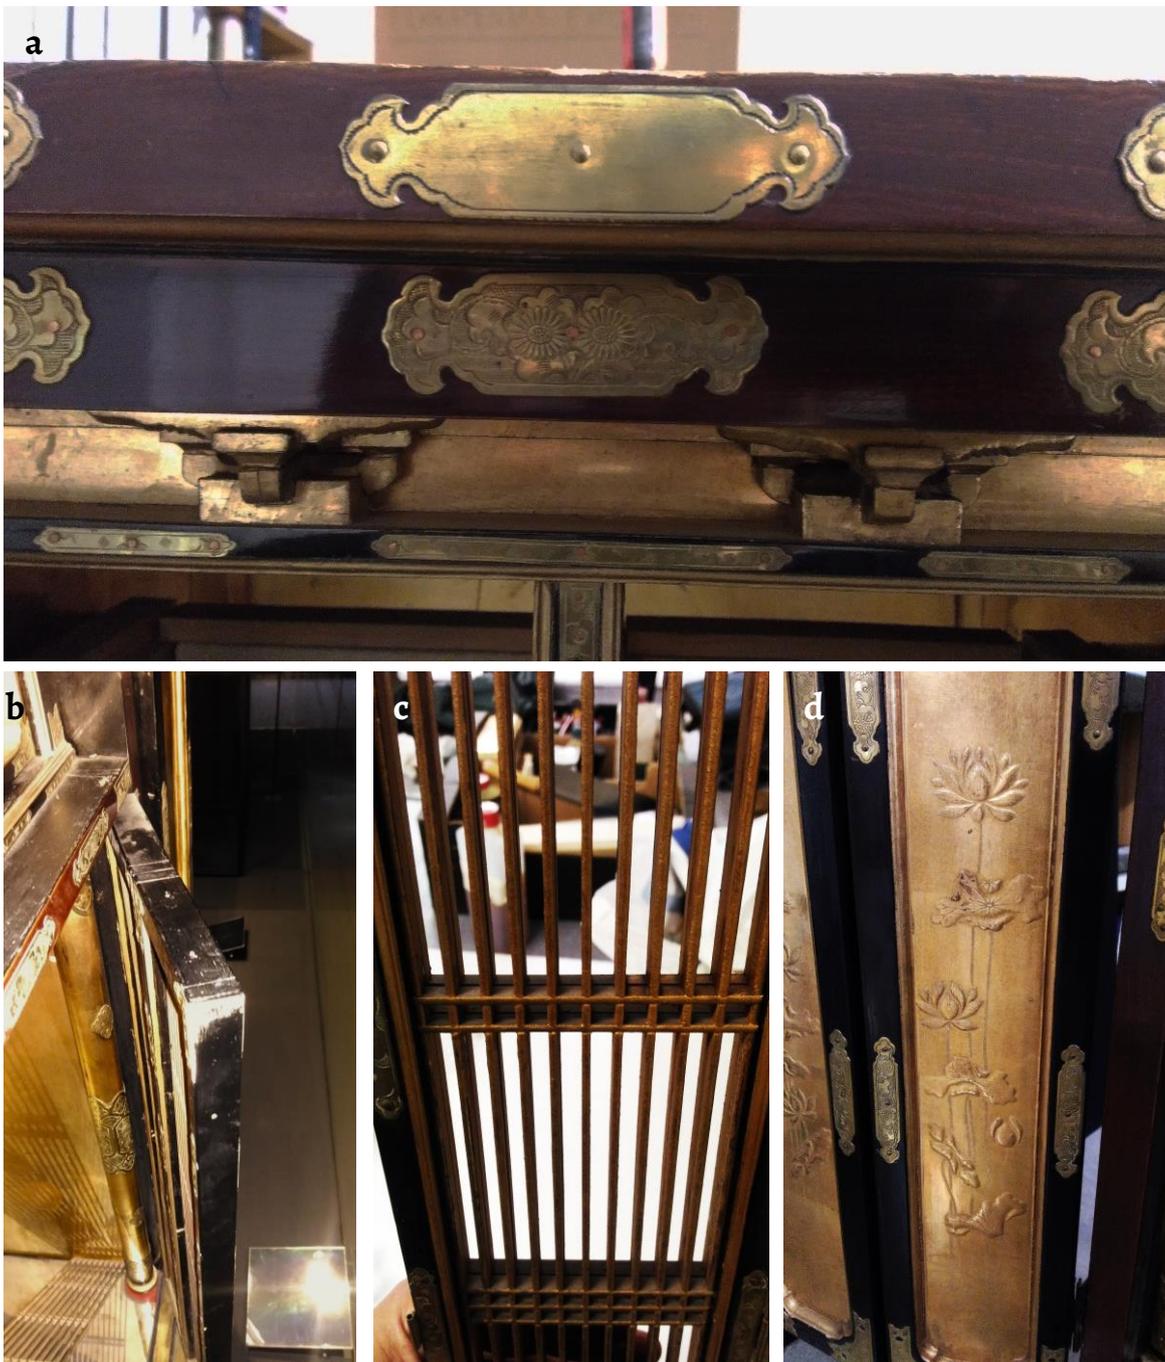
Os revestimentos do altar, no geral, tanto a laca como as chapas e as guarnições metálicas, apresentavam bom estado de conservação (Figura 5a), apenas se verificando, como já indicámos, pequenas lacunas no lacado localizadas, essencialmente, em todos os pontos onde é exetável existirem problemas dessa natureza devido ao uso e manuseio do móvel [12, p. 12], como as arestas e cantos de aberturas, prumadas e cimbalha – tudo áreas de mancha sem qualquer registo figurativo (Figura 5b). As lacunas podiam ir até ao suporte ou até à camada de preparação branca (*gofun*). Apesar disso, não era notório, em nenhum caso, da análise

detalhada da área em redor das zonas de lacuna, qualquer tipo de indício de sequência de decaimentos na estrutura da laca envolvente e na sua adesão ao suporte. Era também visível algum desgaste no dourado no interior das portas exteriores (Figura 5c). Ainda relativamente ao estado de conservação da superfície salienta-se a existência, um pouco por todo o *Butsudan*, de sujidade e poeiras, principalmente, nos locais de mais difícil acesso (Figura 5d).

Figura 5. Decaimentos: a) revestimentos de latão; b) lacunas do lacado; c) desgaste no lacado dourado no verso das portas exteriores; d) sujidades.

Na limpeza química do revestimento, a escolha do solvente a utilizar, teve de ter em atenção a relação que se estabelecia entre o grau e o tipo de sujidade do lacado, o seu estado de conservação e as propriedades físicas e químicas conhecidas da laca japonesa [28, pp. 104-105]. Ponderados todos os aspetos dessa avaliação, optou-se pela utilização de um hidrocarboneto alifático (*whitespirit*) como produto de limpeza, por não solubilizar os produtos da oxidação da laca, em detrimento de solventes polares, como a água, que podem interferir com as superfícies lacadas [17, p. 763]. A aplicação do solvente foi precedida de um pequeno teste inicial numa zona

Relativamente às pequenas lacunas que se verificavam na generalidade do revestimento do altar, como tínhamos analisado, todas elas se mostravam estabilizadas, não se verificando qualquer tipo de indício de sequência de decaimentos na estrutura da laca envolvente e na sua adesão ao suporte. Assim, de acordo com o critério de intervenção mínima definido para este projeto e dada a estabilidade das lacunas, optou-se por não realizar tratamentos que interferissem com as características da superfície original. Acresce ainda o facto de o tratamento de lacunas em superfícies lacadas ser controverso, sobretudo, devido à insegurança que as suas soluções continuam a apresentar quer no que diz respeito à reversibilidade, estabilidade e comportamento em intervenções futuras, quer no seu efeito na preservação material e estética do revestimento, não existindo ainda propostas materiais verdadeiramente idóneas - e que possam ser utilizadas de forma generalizada [29, p. 89; 18, pp. 164-168]. Por todos estes motivos, a opção que se revelava mais prudente em relação às pequenas lacunas, passaria por não se efetuar qualquer preenchimento [16, p. 115], tentando-se apenas reduzir o realce da sua perceção através da sua reintegração. No entanto, e como consequência direta desta escolha, a devolução da unidade cromática da generalidade do altar (que se cingiu apenas e só, às áreas das lacunas) teria de ser realizada a um nível inferior à superfície do lacado. Avaliado este contexto à luz dos pressupostos da intervenção e do diálogo permanente com a equipa de planeamento do Museu do Oriente, optou-se por seguir a proposta apresentada, uma vez que na sua avaliação não se observaram fatores que pudessem comprometer a unidade metodológica dos trabalhos, os objetivos essenciais da intervenção e, em nenhum momento, a salvaguardada da obra e da sua autenticidade.

Dada a dimensão e a extensão diminuta da grande maioria das lacunas, a opção metodológica para a restituição da unidade cromática recaiu novamente na reintegração mimética [18, pp. 157-163], considerando-se que dessa forma, a devolução da uniformidade cromática, para além de permitir uma melhor leitura estética, não entraria em confronto com a autenticidade do bem e o seu testemunho documental. Além disso, como o tratamento fica naturalmente discernível, apesar de, à normal distância de observação no espaço museológico, não seja evidente, os locais reintegrados serão sempre facilmente identificados. Antes da intervenção propriamente dita, como medida preventiva de eventuais fenómenos de separação da laca do suporte [17, p. 768], e de promoção da ligação entre a película cromática e o substrato [26, p. 102], as áreas a reintegrar foram seladas com verniz de goma-laca. Após a secagem, as lacunas foram reintegradas com pigmento preto aglutinado no mesmo verniz. Sempre que se mostrou necessário, os brilhos das áreas de intervenção, foram corrigidos com os reflexos do revestimento original, de forma pormenorizada, com verniz de goma-laca branqueada (Figura 12).

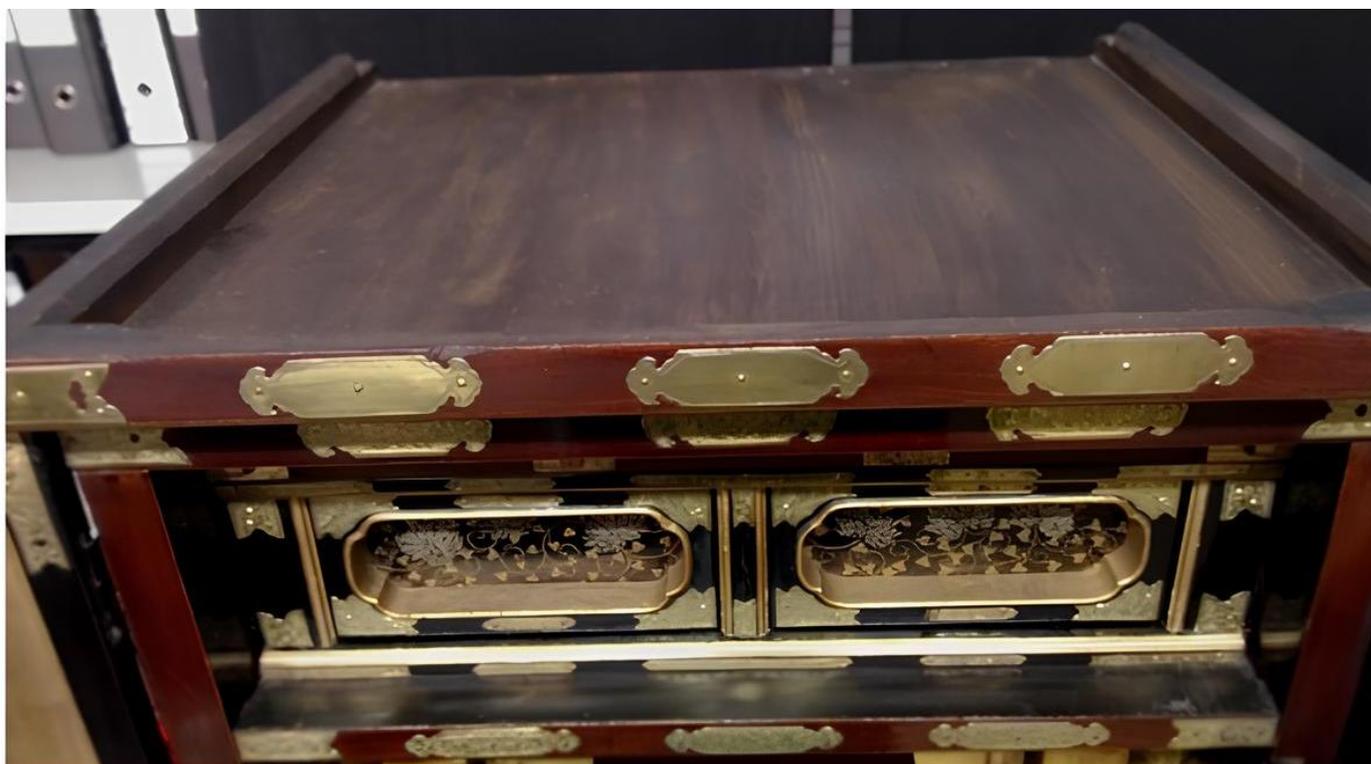
Figura 7. Reintegração do preenchimento no topo da peça.

A escolha da essência do preenchimento recaiu numa madeira de casquinha antiga. A opção por esta característica, decorre do facto de uma madeira de corte antigo oferecer um comportamento físico e mecânico mais estável (e uma melhor constituição anatómica), do que uma madeira de corte recente [22, p. 11]. Por outro lado, a casquinha aplicada, pela sua natureza, apresentava um veio e uma textura muito semelhante às madeiras do painel e uma coloração e “pátina” natural, em tudo idêntica, permitindo avaliar de forma clara a segurança do tratamento e os seus resultados nos objetivos da intervenção. Após a secagem do adesivo, procedeu-se ao nivelamento do preenchimento. A sua superfície foi reintegrada de forma mimética [18, pp. 157-163], no necessário, com o restante painel, através de corante natural do tipo *vieux-chiène* (Figura 7).

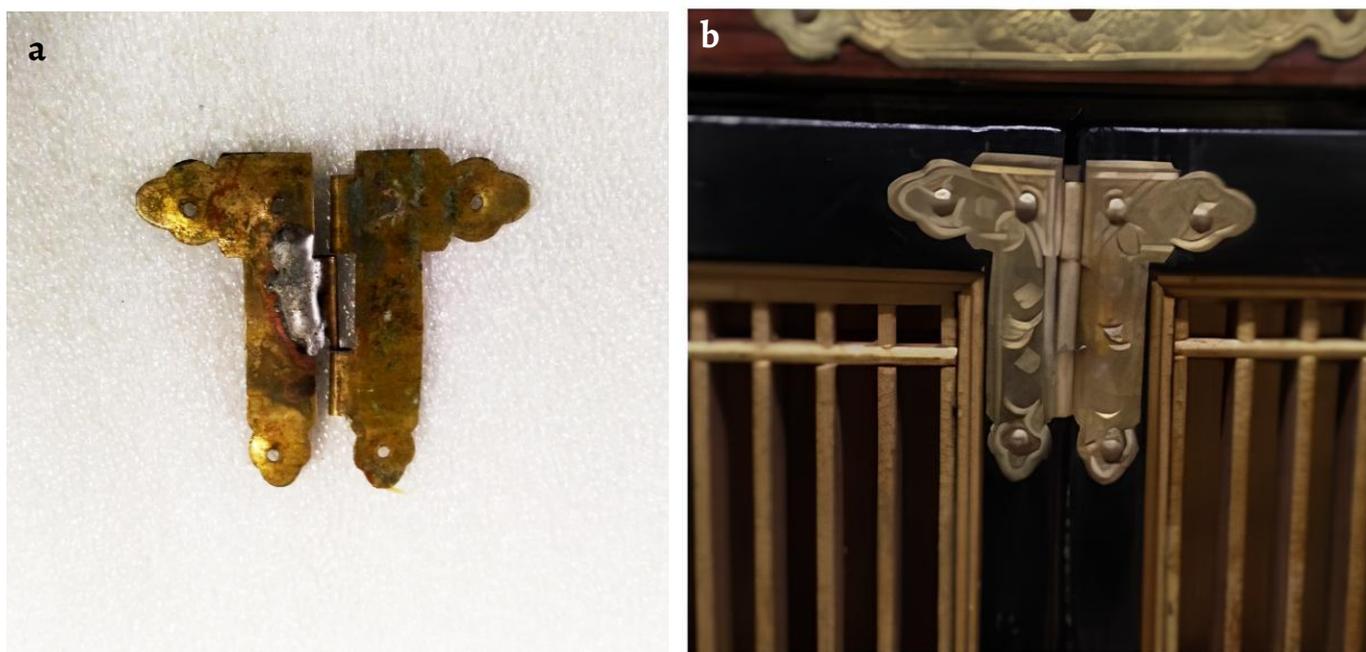
Figura 8. Dobradiça: a) solda e enchimento a estanho; b) soldada “a estanho” aplicada.

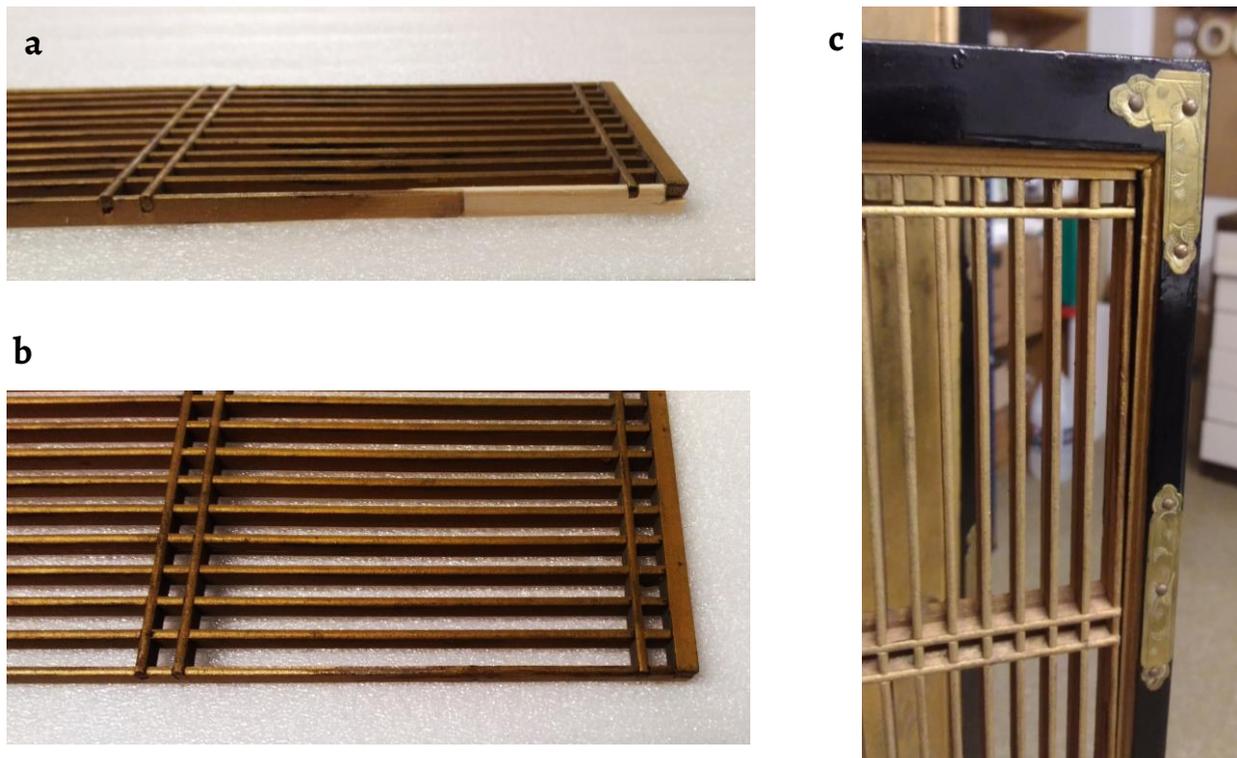
Figura 9. Grade: a) enxerto na grade à meia madeira; b) reintegração cromática; c) intervencionada e aplicada.

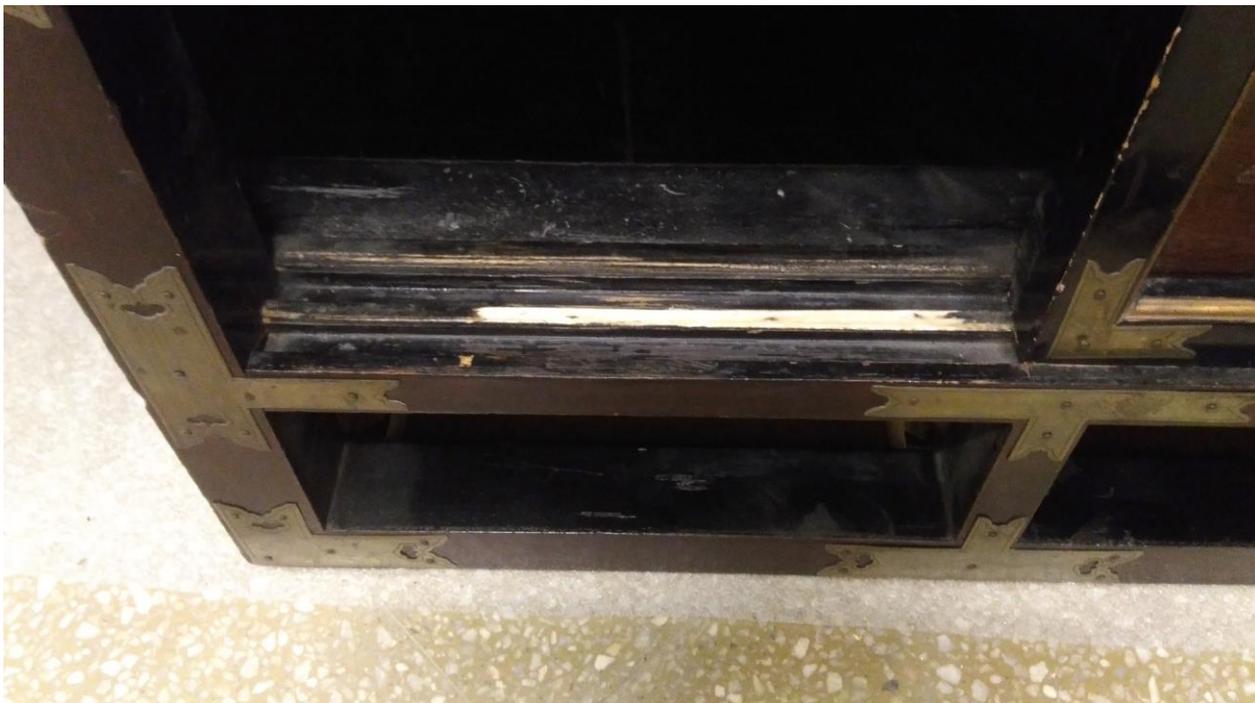
Nas portas de correr, verificava-se que a porta esquerda articulava-se com alguma dificuldade. A razão desta contrariedade residia no facto de o envaziado da porta não correr corretamente na guia – como mostrava o desgaste acentuado no seu revestimento. Este problema resulta de empenos que ocorrem ao longo do tempo, quer na guia quer na porta, relacionados com os movimentos de contração e dilatação da madeira, devido à mudança das condições ambientais [8, p. 13]. As restantes aberturas, gavetas interiores e exteriores, porta interior direita e portas exteriores, moviam-se corretamente e sem esforço.

Figura 10. Correção do empeno da porta de correr esquerda antes da reintegração cromática.

Para afinar a porta de correr esquerda, o tratamento passou por corrigir o empeno que provocava a dificuldade de abertura pelo lado da guia. A escolha por este procedimento deveu-se a ser uma solução segura do ponto de vista técnico, pouco invasiva para o bem, oferecer bons resultados e garantir o controlo total durante os trabalhos. Assim, de forma controlada e metódica, procedeu-se a um novo nivelamento deste elemento, com formão e carta abrasiva (Nº 60, 80 e 220 da marca BASF), avaliando-se de forma continuada o seu grau de afinação no envaziado da porta, até ao seu deslizar correto e sem esforço (Figura 10). Após a realização do trabalho, o local da guia submetido ao tratamento foi selado e reintegrado com pigmento preto aglutinado em goma-laca. Depois de seca, a camada cromática foi protegida com verniz de goma-laca branqueada.

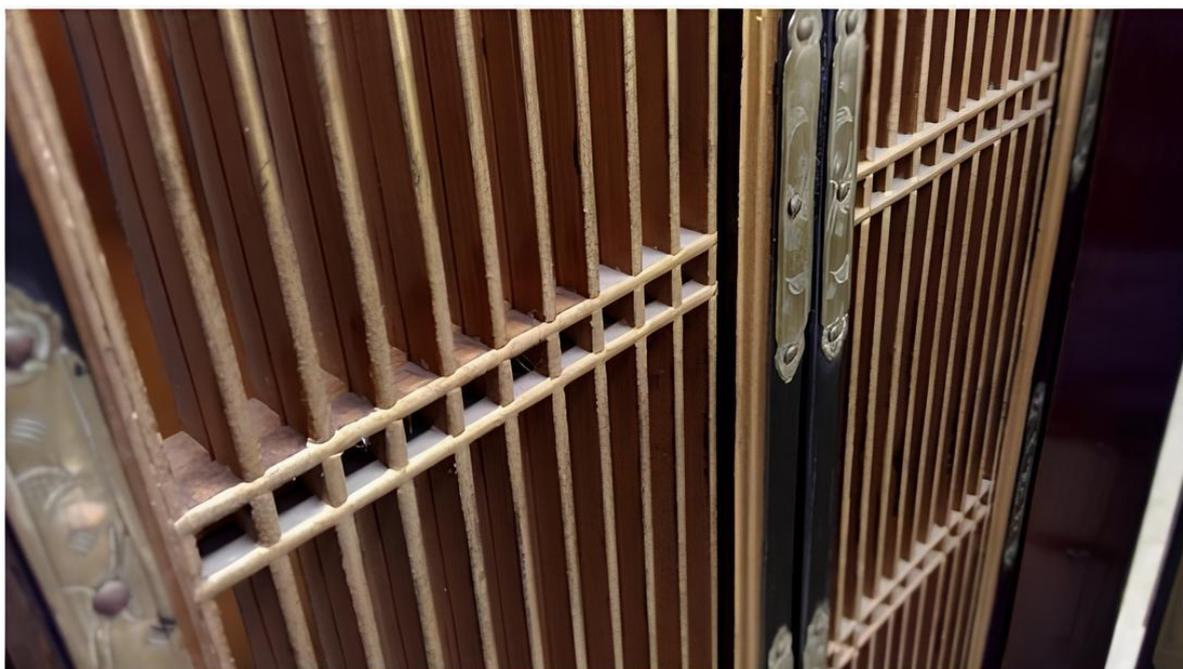
Figura 11. Pormenor da limpeza nas grades.

marginal da peça (canto inferior direito da prumada do tarsoz), para avaliar a sua eficácia, tendo sido considerada satisfatória, quer na eficiência do tratamento, quer na preservação das características do revestimento. Durante o trabalho houve sempre a preocupação e o cuidado de não expor a superfície do lacado demasiado tempo ao solvente [17, p. 764]. O método utilizado consistiu, primeiramente, na passagem sobre as superfícies de um pano de algodão macio, moderadamente embebido em *whitespirit*, seguido de nova passagem com um pano, mas desta vez seco e absorvente, para remover os excessos de solvente que pudessem ficar após a primeira passagem. Em todos os locais de mais difícil acesso, como as reentrâncias das grades das portas interiores, a limpeza química foi realizada com cotonete de algodão também moderadamente humedecido, passando-se de seguida um cotonete seco para remover os excessos de solvente (Figura 11).

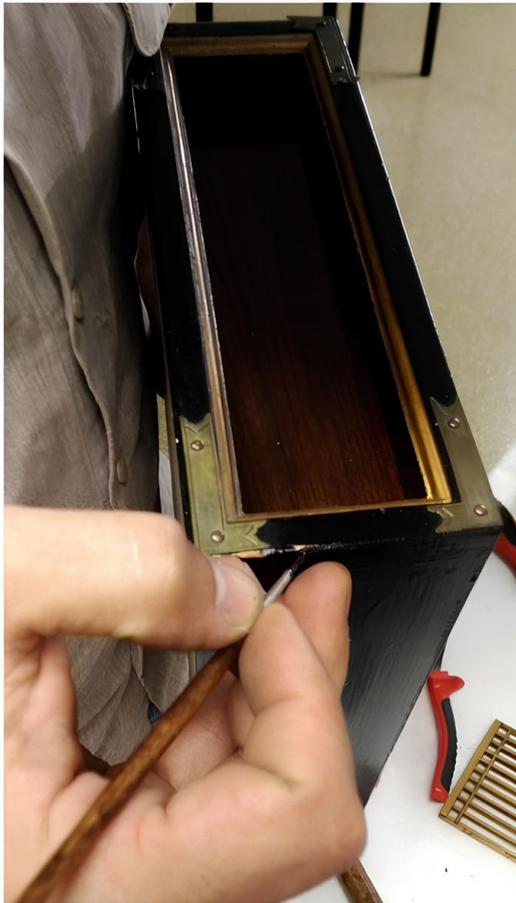
Figura 12. Reintegração cromática da gaveta exterior esquerda.
