Desafios na conservação e restauro de bandeiras processionais – um caso de estudo

Challenges in the conservation and restoration of processional banners – a case study

Caso prático – bandeira processional representando São Miguel Arcanjo e Nossa Senhora do Rosário

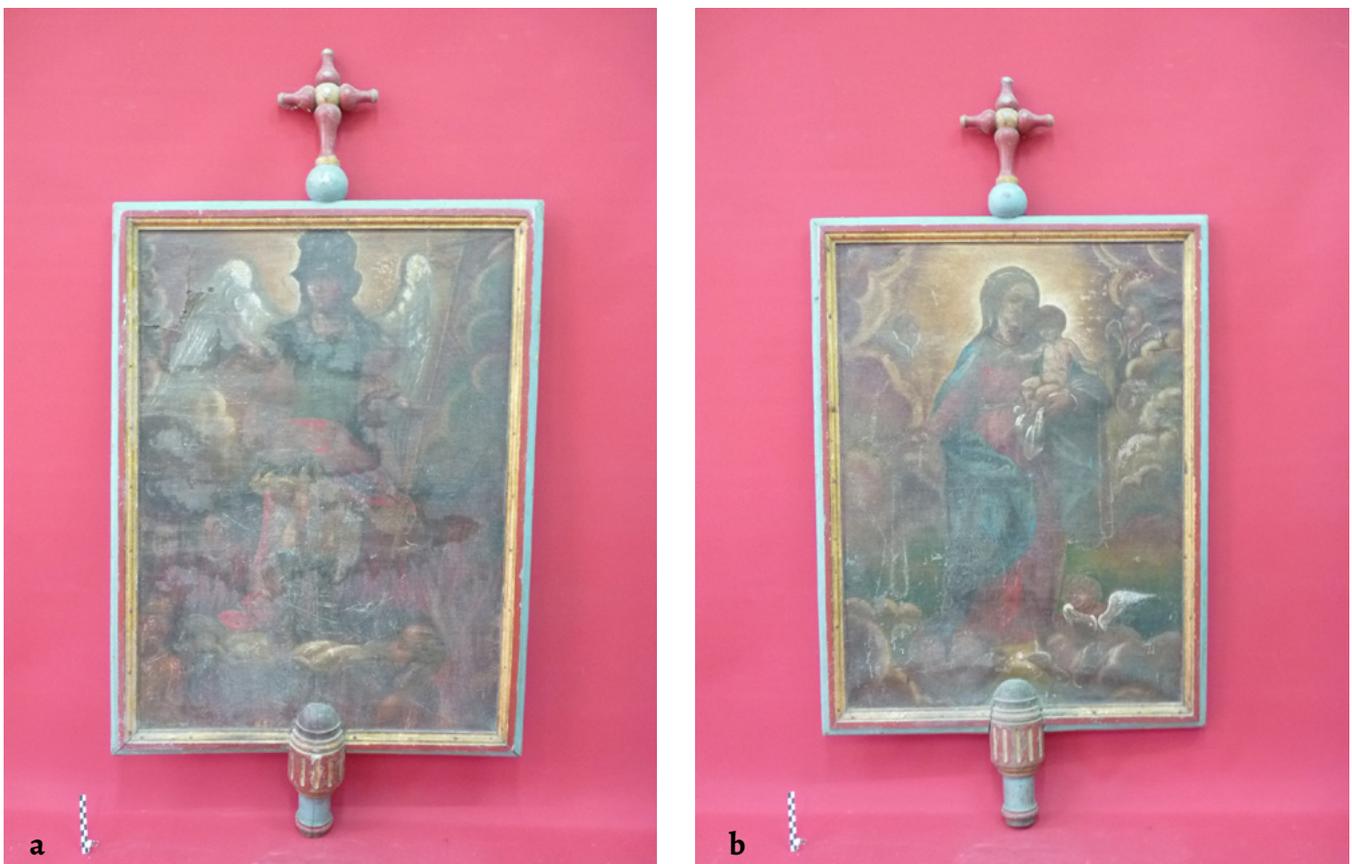
Figura 1. Bandeira processional antes da intervenção: a) *São Miguel Arcanjo*; b) *Nossa Senhora do Rosário*.

De um modo geral, a bandeira processional apresentava um estado de conservação mau, destacando-se os severos danos do suporte têxtil, bem como o estado avançado de alteração da camada de proteção das pinturas e a elevada extensão de destacamentos da camada polícroma da moldura. Eram ainda evidentes diversas intervenções anteriores, tanto ao nível das pinturas e moldura, como dos suportes têxtil e lenhoso.

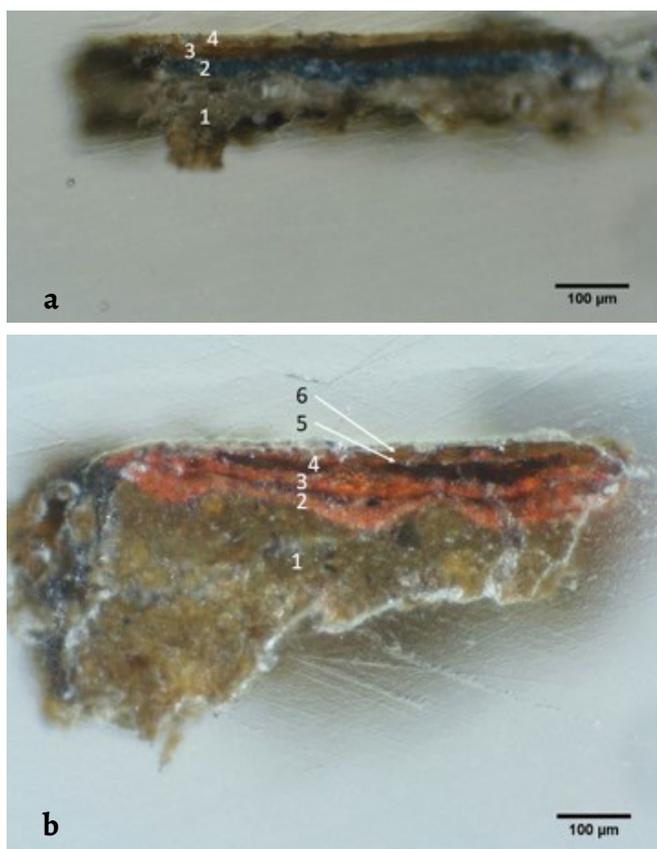
Nas amostras recolhidas da pintura *São Miguel Arcanjo*, são visíveis tanto a camada de preparação colorida, de tonalidade acastanhada, como os estratos de cor sobre esta, indicando a presença de repintes, bem como a existência de uma camada espessa de verniz alterado (Figura 5). Na amostra JA1 (Figura 5a), identificam-se duas camadas sobre a policromia de cor azul. A amostra JA2 (Figura 5b) apresenta

Figura 5. Cortes estratigráficos das amostras recolhidas na pintura *São Miguel Arcanjo* observados por OM: a) amostra JA1 (100 ×): 1 camada de preparação, 2 estrato de cor azul, 3 estrato de cor castanha e 4 estrato de cor bege; b) amostra JA2 (150 ×): 1 camada de preparação, 2 estrato de cor vermelha, 3 estrato de cor vermelha (repinte), 4 estrato de cor castanha, 5 estrato de cor castanha (repinte) e 6 verniz.

três estratos de cor vermelha, das quais se supõe que a camada imediatamente sobre a preparação seja a original, tratando-se as que se seguem de repintes com a mesma tonalidade.

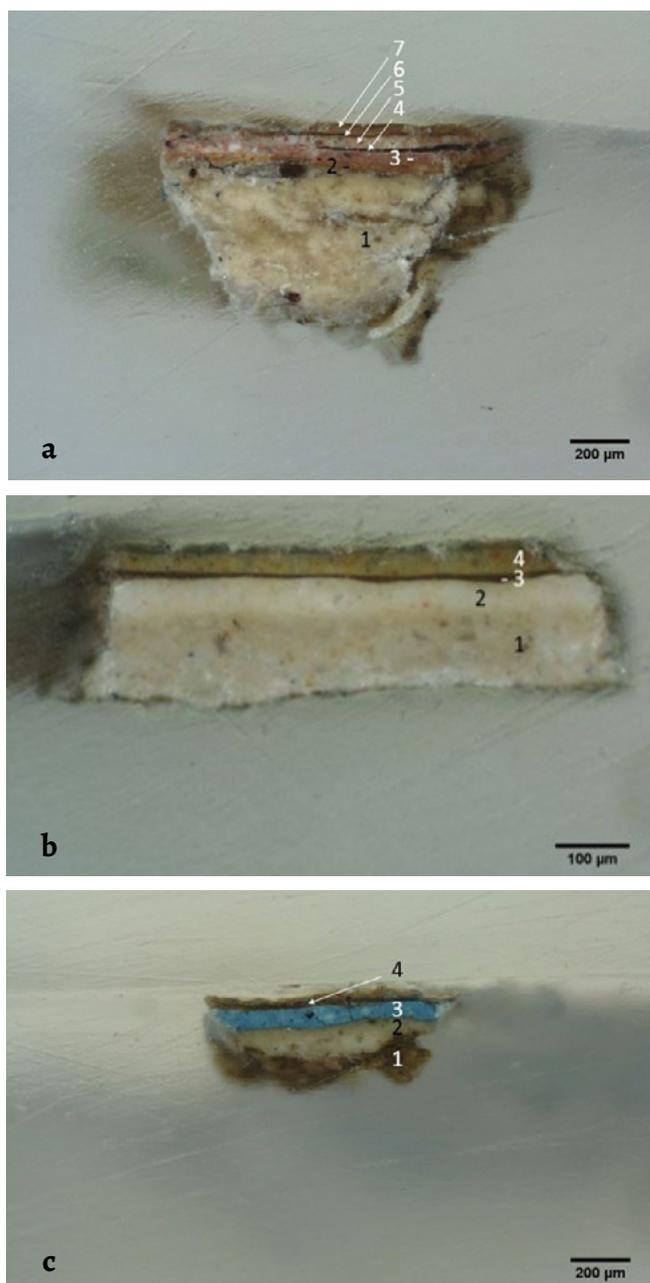
Contrariamente às anteriores, as amostras NS1 (carnação) e NS2 (bege) da pintura de *Nossa Senhora do Rosário*, não apresentam preparação colorida (Figuras 6a e 6b). Aquando da recolha das amostras, a superfície policroma apresentava um verniz muito escurecido, que terá ocultado o facto de se tratar de uma zona de repinte, sem policromia subjacente. Na estratigrafia da amostra NS3 (Figura 6c), recolhida posteriormente para confirmação de resultados, é já visível preparação colorida, comum a ambas as telas. Na mesma amostra, é visível o repinte de cor azul (camada 3) e a aplicação de uma nova camada preparatória, de cor branca (camada 2).

Figura 6. Cortes estratigráficos das amostras recolhidas na pintura *Nossa Senhora do Rosário* observados por OM: a) amostra NS1 (40 ×): 1 camada de preparação, 2 estrato de cor alaranjada, 3 estrato de cor rosada, 4 camada escura, 5 estrato de cor rosa claro, 6 estrato fino castanho e 7 verniz; b) amostra NS2 (100 ×): 1 camada de preparação, 2 camada de preparação, 3 estrato de cor castanha e 4 estrato de cor bege/amarelado; c) amostra NS3 (100 ×): 1 camada de preparação, 2 estrato de cor branca, 3 estrato de cor azul e 4 verniz.

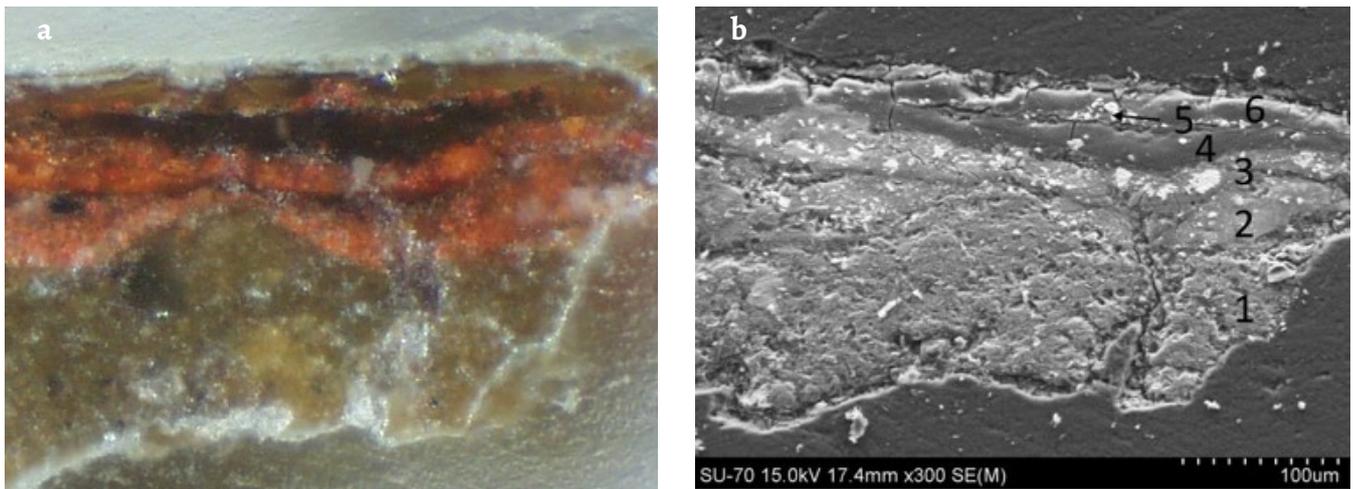
Ao nível da camada policroma, os resultados do SEM-EDS (Tabela 1), confirmam a existência de repintes sobre a camada de cor original, tal como no conjunto das amostras retiradas da pintura de *São Miguel Arcanjo*, tendo sido identificada a presença de zinco (Zn) nas camadas superiores das duas amostras, e de titânio (Ti), na camada 5, de NS1. Na amostra JA2, além da coloração em comum das diferentes camadas (original e subsequentes), estas partilham ainda a

mesma composição e morfologia, perceptível essencialmente na imagem por microscopia eletrónica (Figura 7). Através dos elementos detetados (essencialmente chumbo – Pb), presume-se que se trate de vermelho de chumbo – Pb_3O_4 [12].

Figura 7. Pormenor do corte estratigráfico da amostra JA2 recolhida na pintura *São Miguel Arcanjo* observada por: a) OM (150 ×) e b) Imagem de eletrões retrodifundidos por SEM-EDS (300 ×): 1 camada de preparação; 2 estrato de cor; 3 repinte; 4 estrato homogéneo escuro; 5 repinte e 6 verniz.

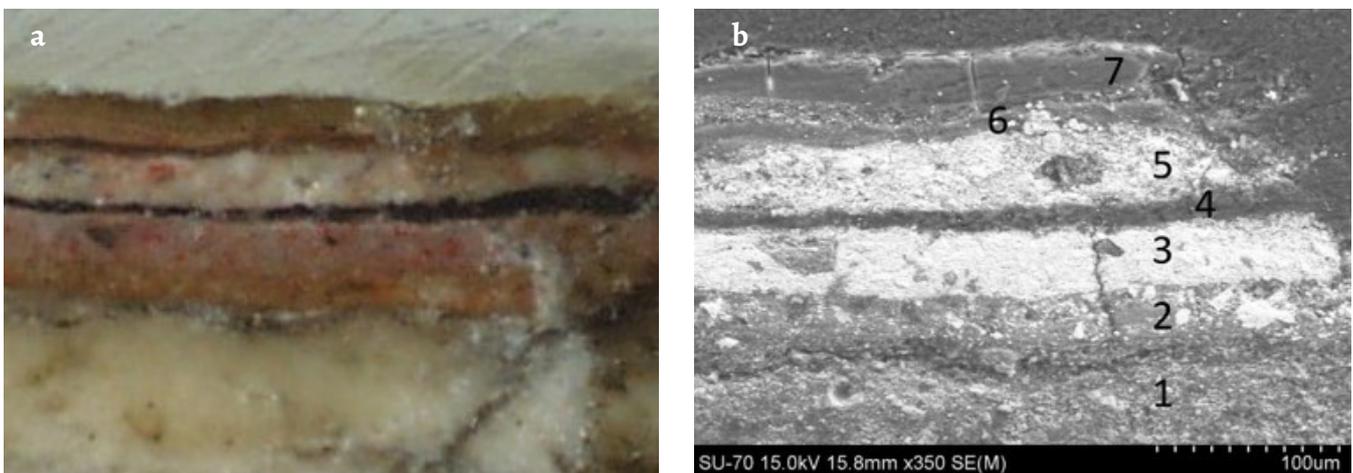
Destacam-se igualmente os resultados obtidos através de SEM-EDS para a amostra NS1 (Figura 8), recolhida de uma zona de intervenções anteriores. As primeiras camadas sobre a preparação branca apontam ser contemporâneas desta, tratando-se de cores à base de branco de chumbo, com a possível presença de óxidos de ferro. Sobre estas,

Figura 8. Pormenor do corte estratigráfico da amostra NS1 recolhida na pintura *Nossa Senhora do Rosário* observada por: a) OM (40 ×) e b) Imagem de eletrões retrodifundidos por SEM-EDS (350 ×): 1 camada de preparação; 2 estrato de cor; 3 estrato de cor; 4 camada escura; 5 estrato de cor; 6 estrato fino homogéneo e 7 verniz.

identifica-se uma quarta camada, provavelmente um verniz, e uma quinta camada que corresponde ao repinte sobre a carnação do Menino. Nesta, foi detetada a presença de Ti, que poderá estar relacionada com a utilização de branco de titânio – TiO_2 . Este pigmento foi apenas desenvolvido e utilizado na pintura a partir do século XX [13]. A presença de bário (Ba) estará relacionada com a utilização de barite, como extensor do TiO_2 , para a redução do seu valor comercial [14]. Este pressuposto reforça a ideia de se tratar de uma área de repinte, uma vez que a presença deste pigmento não coincide com a datação proposta para a pintura.

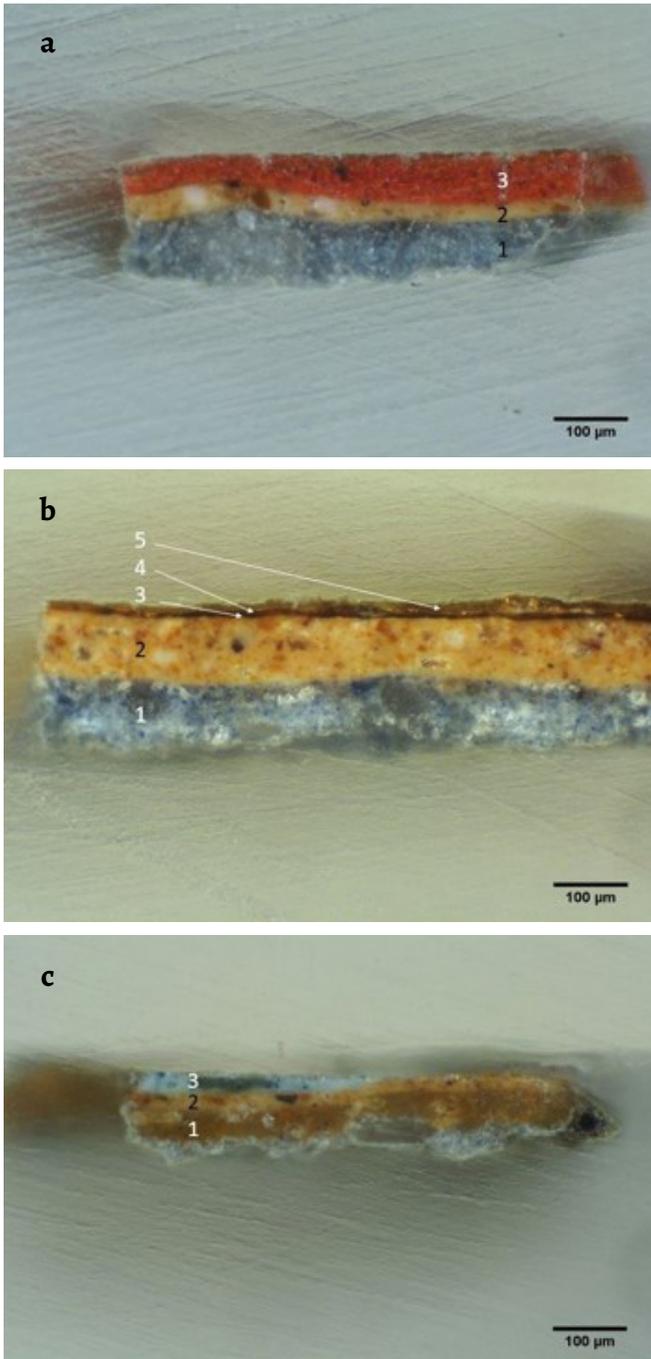
Figura 10. Cortes estratigráficos das amostras recolhidas na moldura observados por OM: a) Amostra M1 (100x): 1) estrato de cor azul, 2) estrato de cor alaranjado e 3) estrato de cor vermelha; b) Amostra M2 (100x): 1) estrato de cor azul, 2) estrato de cor alaranjado, 3) estrato fino de cor castanha, 4) camada dourada e 5) verniz; c) Amostra M3 (100x): 1) estrato de cor acastanhado, 2) estrato de cor bege e 3) estrato de cor azul.

Observa-se que as amostras M1 e M2 (Figuras 10a e 10b) têm uma morfologia semelhante, em que as camadas superficiais assentam ambas sobre um estrato azul, ao qual lhe está sobrejacente um estrato de matriz alaranjada, com elevada granulometria. A amostra M3 (Figura 10c)

não apresenta semelhanças com as anteriores, indicando a utilização de um azul de diferente composição, pelas desigualdades ao nível da granulometria e da aparência do estrato, na observação por OM. Dada a extensão e o bom estado de conservação das camadas superiores de M1 e M2, foi tomada a opção de manter estes estratos. No caso da moldura exterior de cor azul e tendo em conta a extensão de lacunas, e a pouca qualidade plástica da tinta utilizada, optou-se pela remoção do repinte e da camada preparatória subjacente, não tendo sido feita a sua reintegração, ficando visível o suporte.

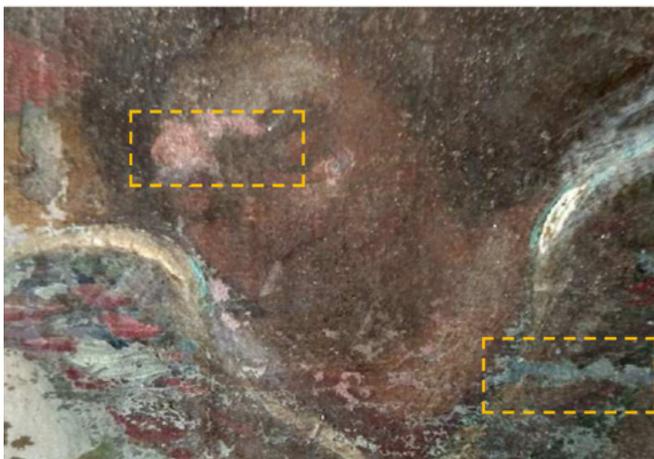
Relativamente à superfície, foram aplicados estratos de cor sobrejacentes à camada pictórica original, realizados numa época posterior à conclusão da obra (Figura 12). Tratam-se de repintes gerais, de fraca qualidade, executados sobre toda a extensão das pinturas.

Figura 12. Pormenor de um querubim, onde se identifica a camada cromática, nas zonas de lacuna dos repintes.

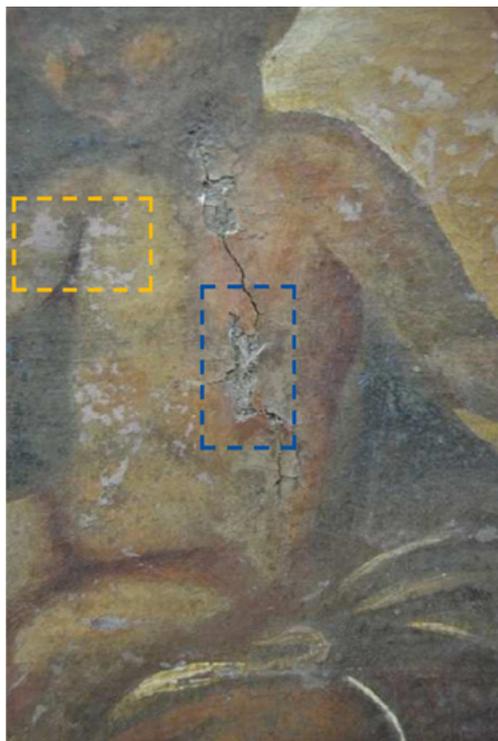
Ambas as pinturas possuíam destacamentos das camadas pictóricas localizados por toda a superfície. Estes destacamentos subdividem-se em quatro tipos distintos: 1) verniz; 2) repintes; 3) verniz, repintes e camada pictórica

Figura 13. Pormenores dos destacamentos: dos repintes (assinalado a amarelo) e da camada pictórica (assinalado a azul).

original e 4) destacamentos das três camadas referidas e da camada de preparação (Figura 13). Estes danos estarão relacionados com a perda de adesão entre as camadas, tensões, flutuações causadas pela humidade, e pela natureza intrínseca dos materiais constituintes e a sua forma de aplicação [20].

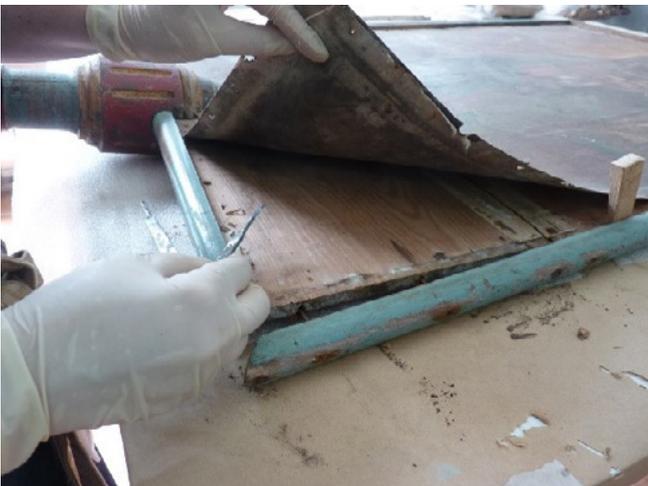
Figura 14. Separação da pintura da estrutura interior em madeira.

De forma a retirar as telas sem as danificar, removeram-se os frisos da moldura interior, um lado de cada vez. Estes estavam fixos com pregos a uma prancha interior, colocada entre as duas pinturas (Figura 14). Inseriram-se cunhas de madeira no espaço entre a tela e a moldura, protegendo a tela com plástico-bolha e cartão, para que a camada pictórica não sofresse qualquer dano.

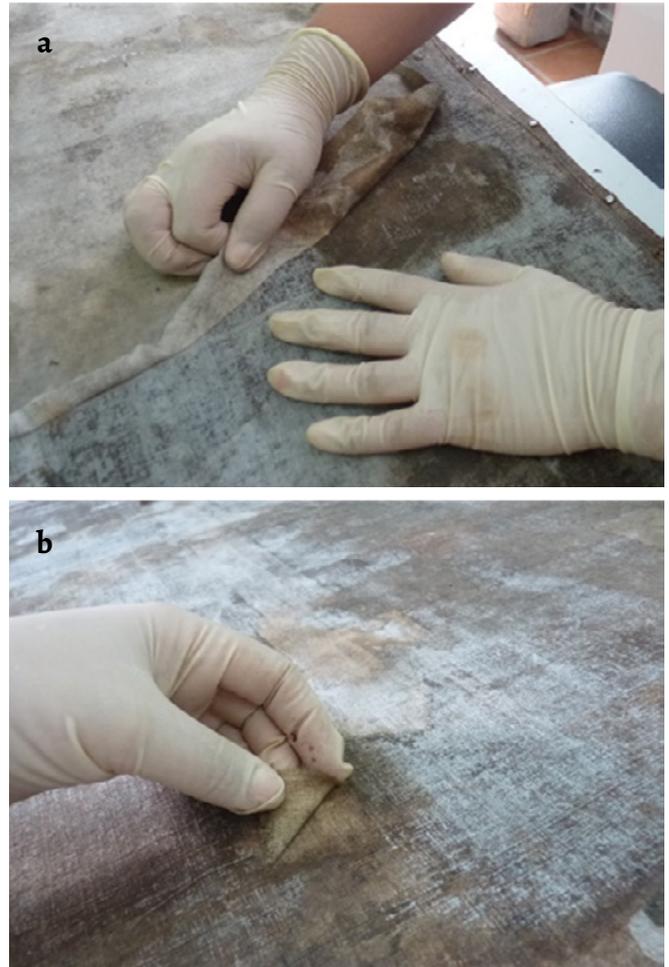
Figura 15. a) Remoção da reentelagem; b) Remoção dos remendos.

Libertar as pinturas do suporte possibilitou a remoção da tela de reentelagem, que já não cumpria a sua função inicial, pela perda parcial do efeito adesivo do aglutinante [26]. A perda de adesividade permitiu que a remoção se efetuasse por ação mecânica; a tela foi sendo levantada e puxada cuidadosamente, recorrendo a um bisturi nos pontos onde esta se encontrava mais fixa, segundo uma direção paralela em relação à pintura, de forma a evitar tensões excessivas. Estes fragmentos foram puxados). Esta ação permitiu ainda a eliminação de remendos de forma idêntica à tela de reentelagem (Figura 15); a sua remoção tornava-se necessária de forma a evitar deformações em procedimentos futuros, nomeadamente durante a planificação da superfície, devido à espessura do material [23]. Após a remoção dos remendos, verificou-se que em vários locais não existia qualquer alteração do suporte que justificasse a sua utilização.

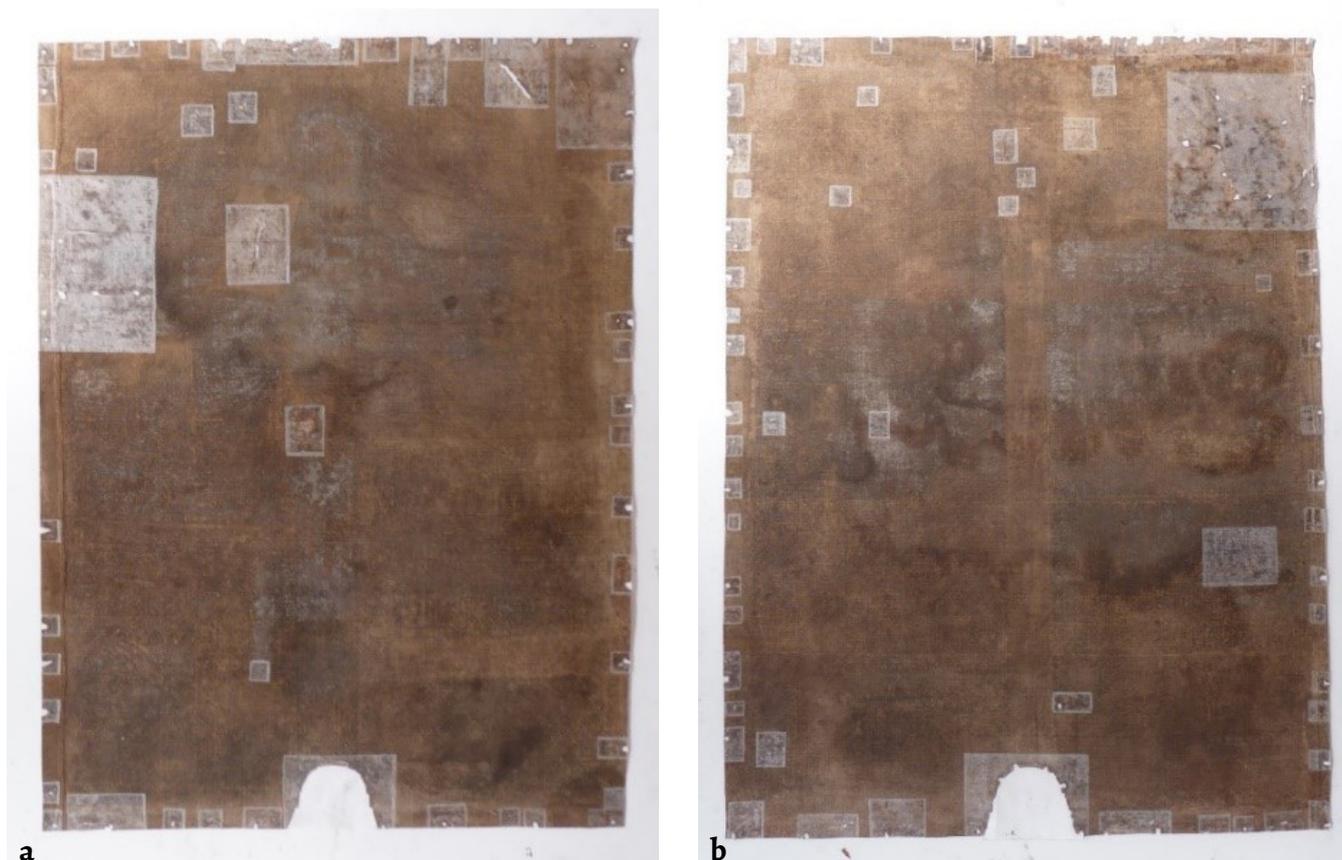
Figura 16. Verso das telas após o tratamento de lacunas e rasgões: a) *Nossa Senhora do Rosário* e b) *São Miguel Arcanjo*.

O tratamento das lacunas iniciou-se com a remoção das extremidades dos fios oxidados e desfiados, com um bisturi e uma tesoura, mantendo limpa a área da lacuna. Sob a tela, foi colocado o tecido selecionado, com densidade semelhante e alinhado com as fibras do suporte original. O remendo foi fixo com filme BEVA e reforçado com papel japonês, tal como os rasgões (Figura 16).

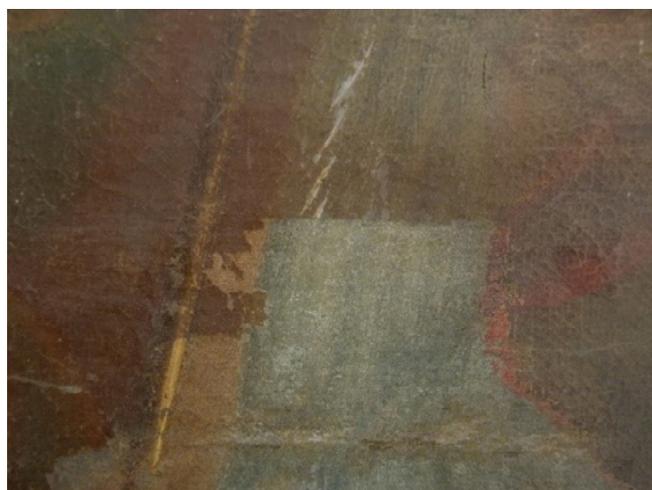
Figura 17. Pormenor da limpeza e levantamento de repintes na pintura *São Miguel Arcanjo*.

Efetuuou-se a limpeza da camada pictórica, visando a remoção do verniz alterado, da sujidade agregada e dos repintes. A decisão de remoção dos repintes foi muito ponderada. Ainda que se considere relevante o percurso da obra e a sua historicidade, há que ter em conta a sua autenticidade, princípio que se encontrava afetado. Para além disso, era praticamente impossível remover a camada de sujidade e verniz alterado sem remover os repintes, estando estes estratos agregados. Apesar de se compreender os riscos adjacentes a este procedimento, a decisão teve por base a existência de policromia subjacente, comprovada pela análise dos cortes estratigráficos, bem como pela abertura de janelas de sondagem (Figura 17). Em alguns casos, particularmente na zona onde foi recolhida a amostra NS1, não foi possível detetar a presença do que seria a camada original. No entanto, a análise dos cortes estratigráficos ajudou a definir a metodologia de intervenção. Optou-se

pelo levantamento integral nalgumas zonas e noutros casos, assumiu-se uma relação de compromisso. Isto é, as camadas sob as quais não foi detetada a existência de policromia original subjacente ou de existência dúbia, foram preservadas.

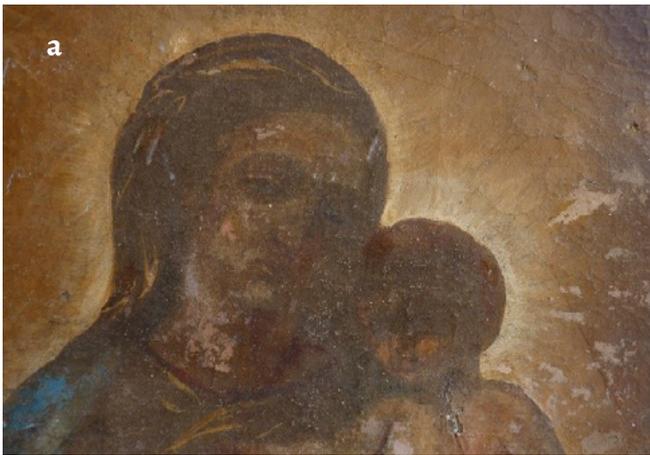
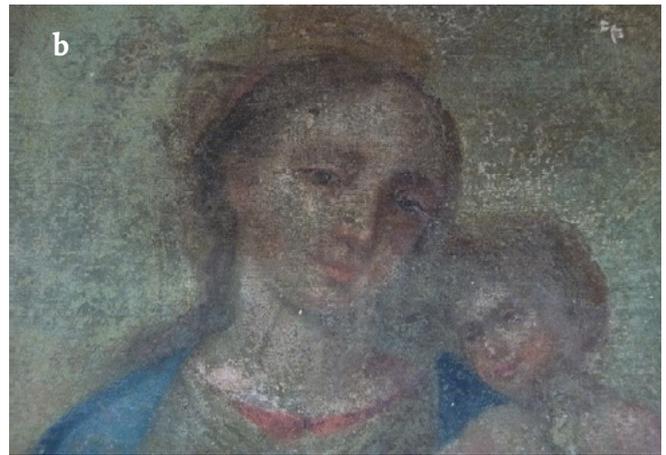
Figura 18. Pormenor da pintura *Nossa Senhora do Rosário*: a) antes e b) após a limpeza.

Após a realização de testes de solventes/reagentes para ambas as pinturas, selecionou-se uma solução de citrato de amónia a 2 %, em água desionizada. Esta permitiu a remoção do verniz alterado e o amolecimento do repinte,

verificando-se que a eliminação ocorria mais facilmente com a utilização combinada da passagem do cotonete embebido no solvente e a posterior remoção com o bisturi (Figura 18).

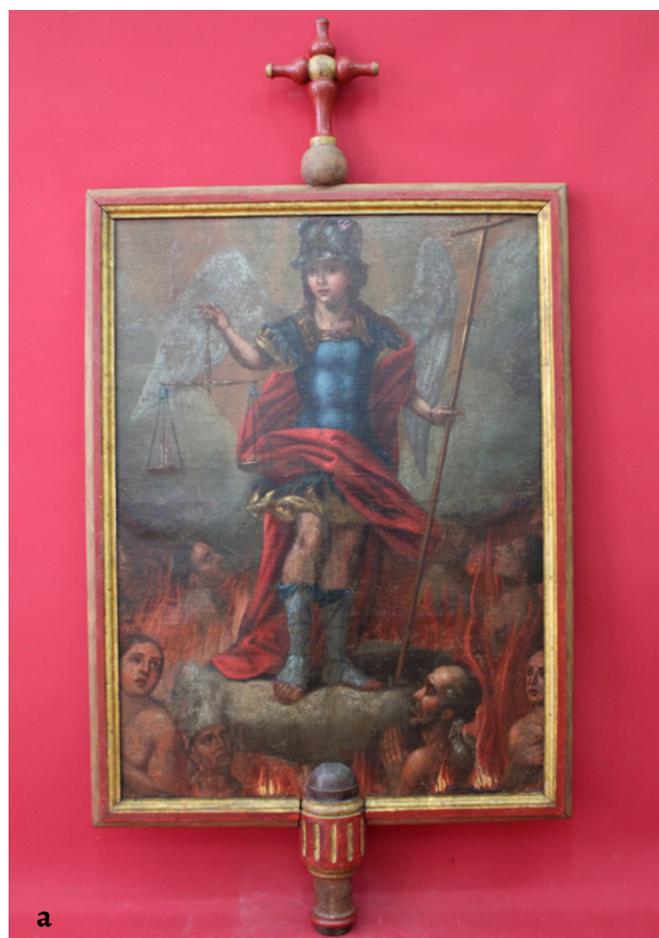
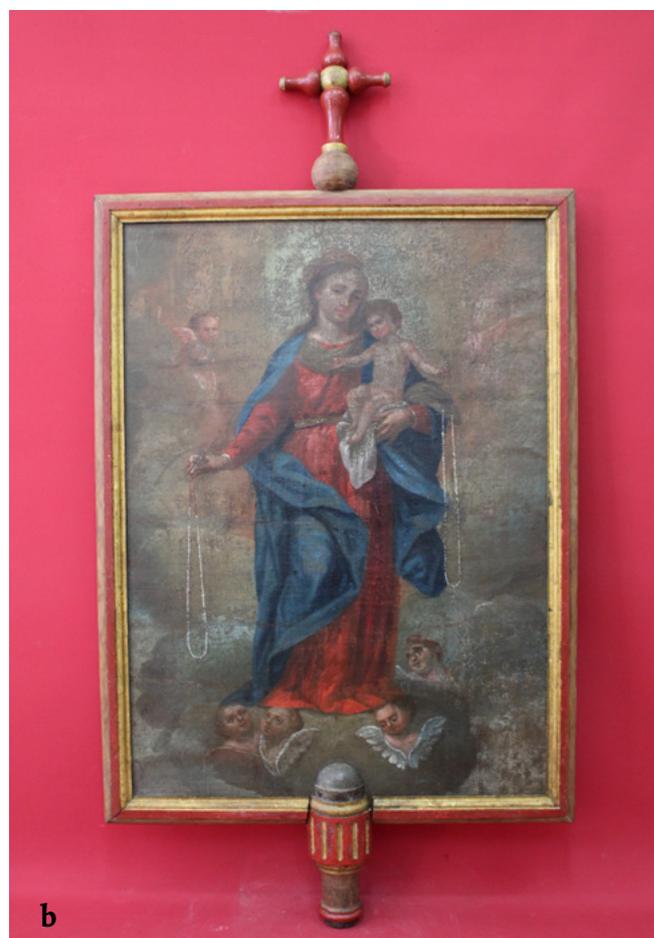
Figura 19. Bandeira processional após a intervenção: a) São Miguel Arcanjo e b) Nossa Senhora do Rosário.

Este procedimento concluiu a intervenção na peça (Figura 19).

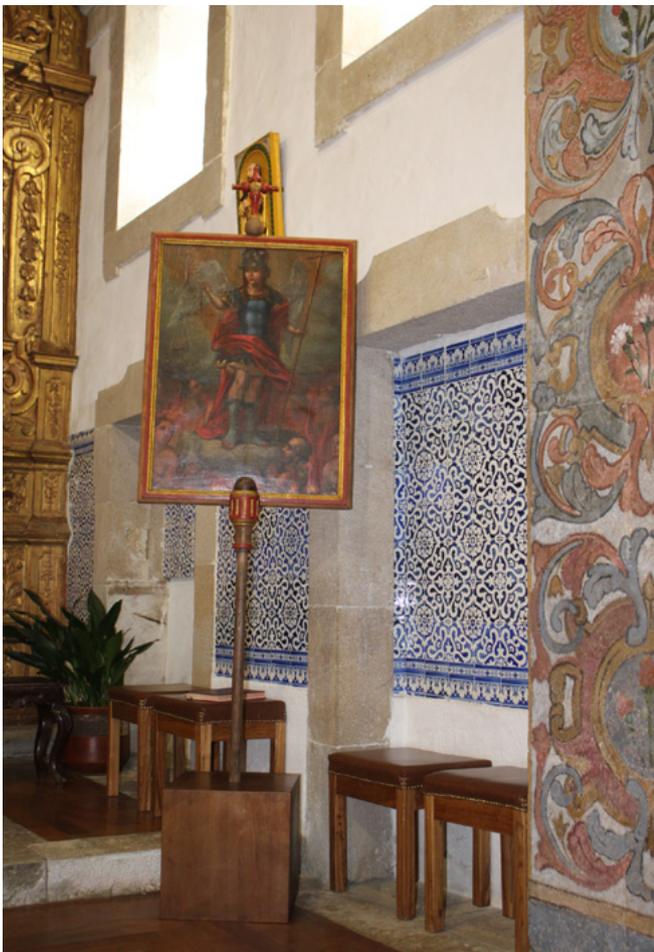
Figura 20. Bandeira processional em exposição na capela-mor da Igreja Matriz de Pinheiro.

No fim da intervenção, ressalta-se a importância de assegurar um correto método expositivo da bandeira processional de modo a garantir a sua preservação, evitando os danos resultantes de um mau acondicionamento, mas também a fim de enaltecer a sua importância e aspeto após a intervenção de conservação e restauro. Foi criado um sistema expositivo que resulta num cubo em madeira de castanho com um orifício para o encaixe da vara, cujo interior é reforçado com madeira maciça para a sustentação da peça (Figura 20).
