Estudios geológicos, biológicos y físico-químicos para la conservación y restauración de la fuente de la plaza Weyler (Santa Cruz de Tenerife, España)

Geological, biological and physical-chemical studies for the conservation and restoration of the fountain in Weyler Square (Santa Cruz de Tenerife, Spain)

El texto expone el conjunto de estudios previos para la conservación y restauración de la fuente de la plaza Weyler (Santa Cruz de Tenerife). La metodología de trabajo tiene un carácter interdisciplinar con el objeto de identificar y caracterizar los materiales constructivos y los productos generados en los procesos de alteración para determinar los mecanismos y causas de deterioro. Así, se han identificado dos mármoles de distinta procedencia pertenecientes a dos fases constructivas de la citada plaza, un mortero tradicional de cal y arena como argamasa, concreciones calcáreas producto de las filtraciones y colonización biológica de microalgas. También se han utilizado metodologías de análisis no invasivas para conocer el alcance de determinadas patologías. De esta forma, se podrá definir una propuesta de actuación específica para las patologías que afectan a nuestro bien cultur

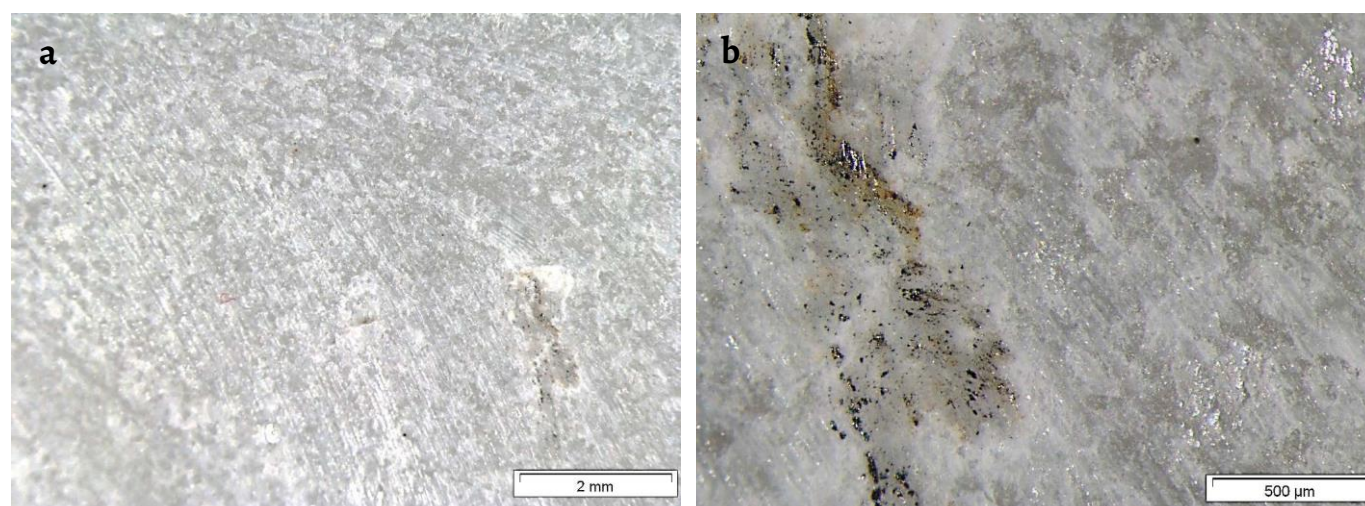
Macroscópicamente la muestra M1 (Tabla 1) corresponde con una roca de aspecto cristalino y tonos blanquecinos, homogénea, compacta y coherente, donde en corte fresco como en corte de sierra se llegan a apreciar cristales micrométricos de calcita. Microscópicamente, bajo microscopía óptica de polarización (POL), la piedra estudiada presenta una textura granoblástica, representada por un conjunto de blastos carbonatados ligeramente heterométricos, con una distribución de tamaños que oscila entre 50 y 500 μm , situándose el valor medio próximo a 200 μm . Los cristales muestran morfologías fundamentalmente subhedrales, con contactos que varían desde suturados a rectos, formando frecuentes puntos tripes (Figura 3 y 4).

Figura 3. Aspecto en detalle en superficie de corte de sierra a distintos aumentos de la muestra M1: a) 10 aumentos y b) 100 aumentos. A estas escalas de observación, se llegan a percibir de manera individualizada escasos cristales de la calcita que conforma esta roca metamórfica, y en determinadas zonas, se detectan escasos moteados micrométricos de cristales de tonalidad negruzca y parda en menor medida.

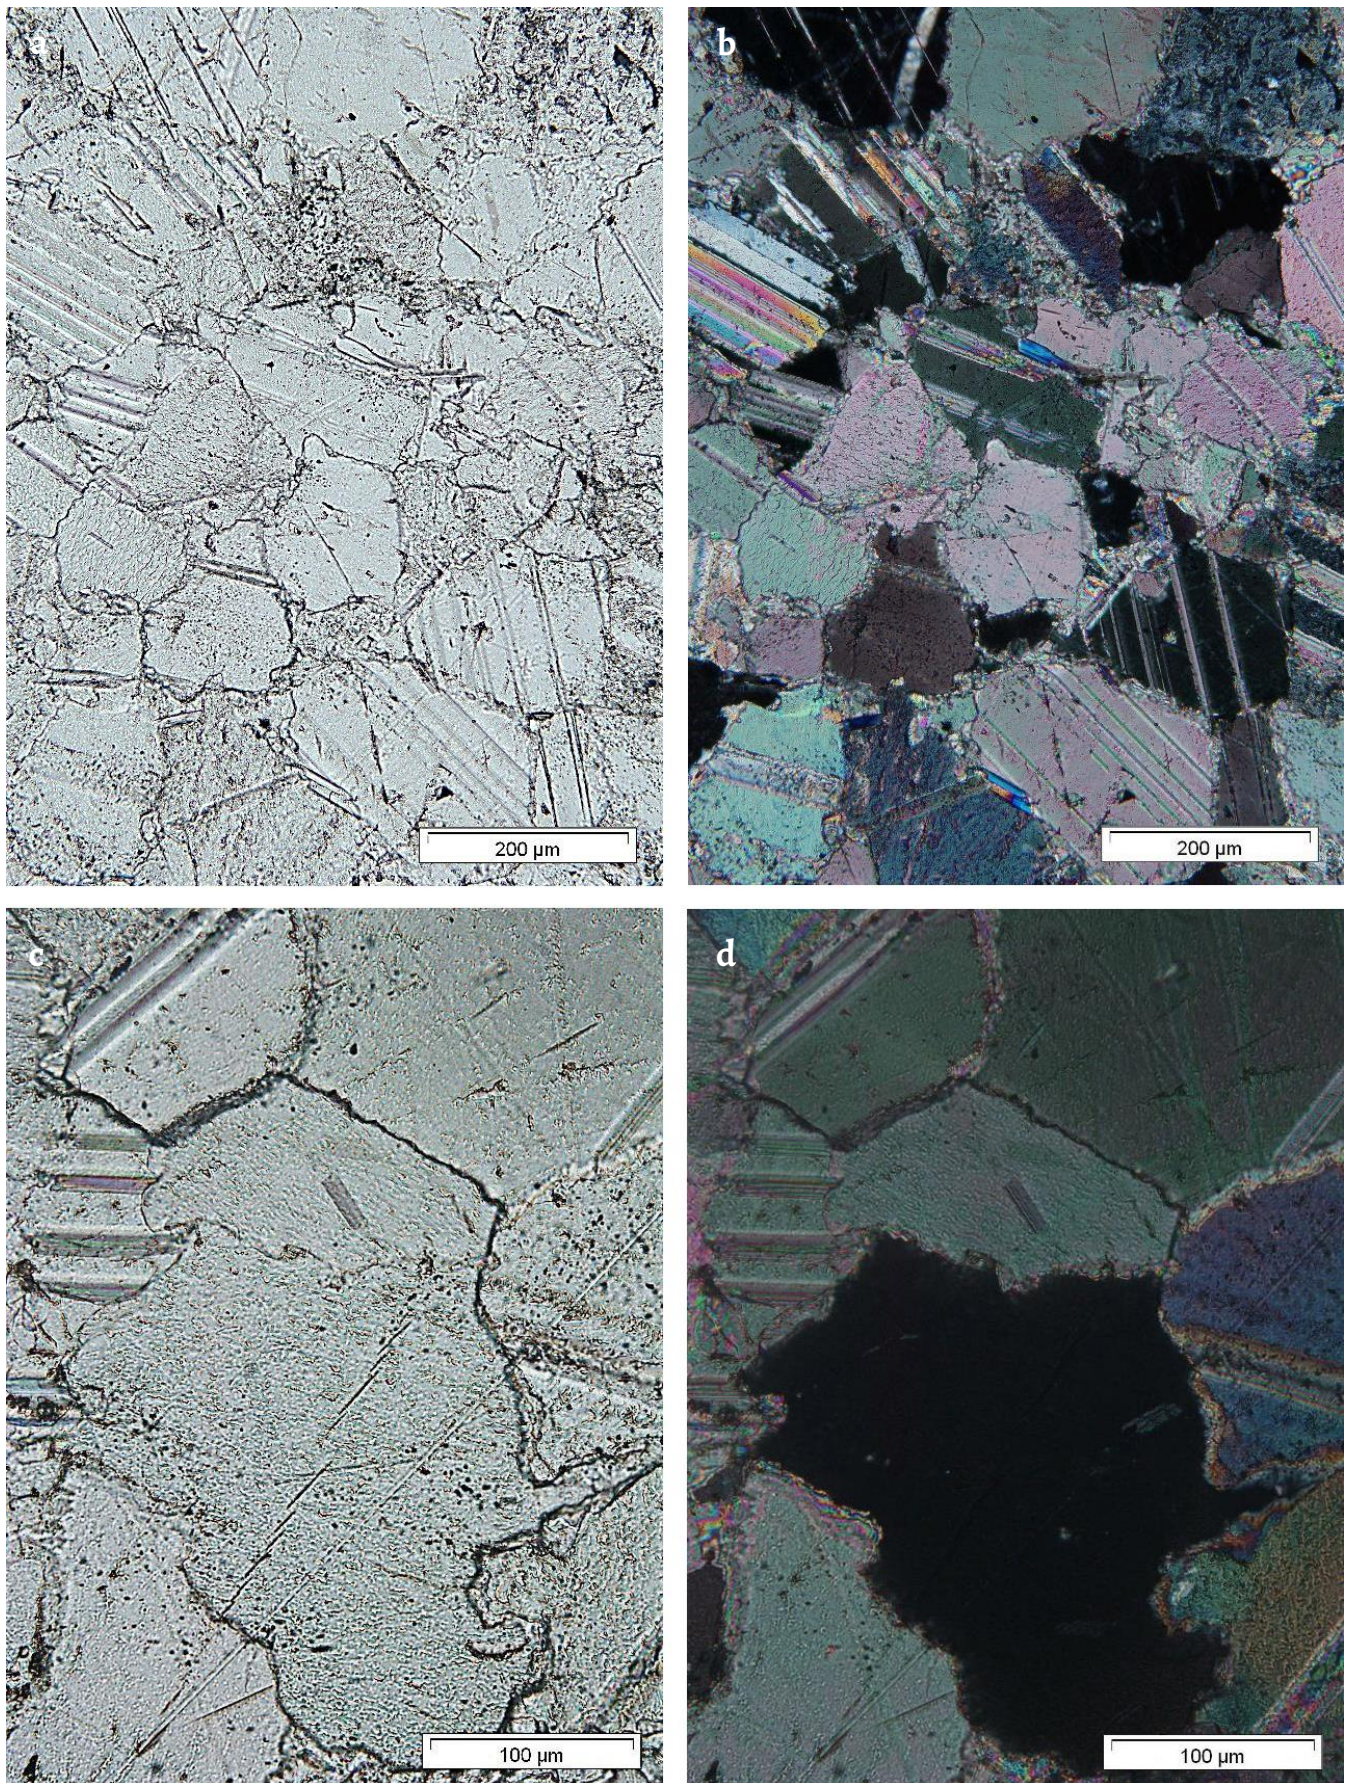
Los granos minerales representan el 99 % del volumen de la roca, estando constituidos fundamentalmente por cristales de calcita (97-98 %). En la sección delgada observada no se observan otros minerales, si bien bajo microscopía electrónica de barrido y microanálisis por energía dispersiva de rayos X (Figura 5) se pueden observar algunos cristales de dolomita (1 %). Igualmente, macroscópicamente (Figura 3) se observan algunos minerales accesorios que parecen corresponder con moscovita, pirita, hematites y/o magnetita.

Figura 4. Aspecto detallado de la textura del mármol M1 observada al microscopio óptico de polarización. Las microfotografías permiten observar con claridad los blastos de calcita de morfologías subhedrales y con frecuentes puntos triples en sus contactos. *a)* Microfotografía tomada a 200 aumentos bajo nicoles paralelos; *b)* Misma microfotografía bajo nicoles cruzados; *c)* Microfotografía tomada a 400 aumentos bajo nicoles paralelos; *d)* Misma microfotografía bajo nicoles cruzados.

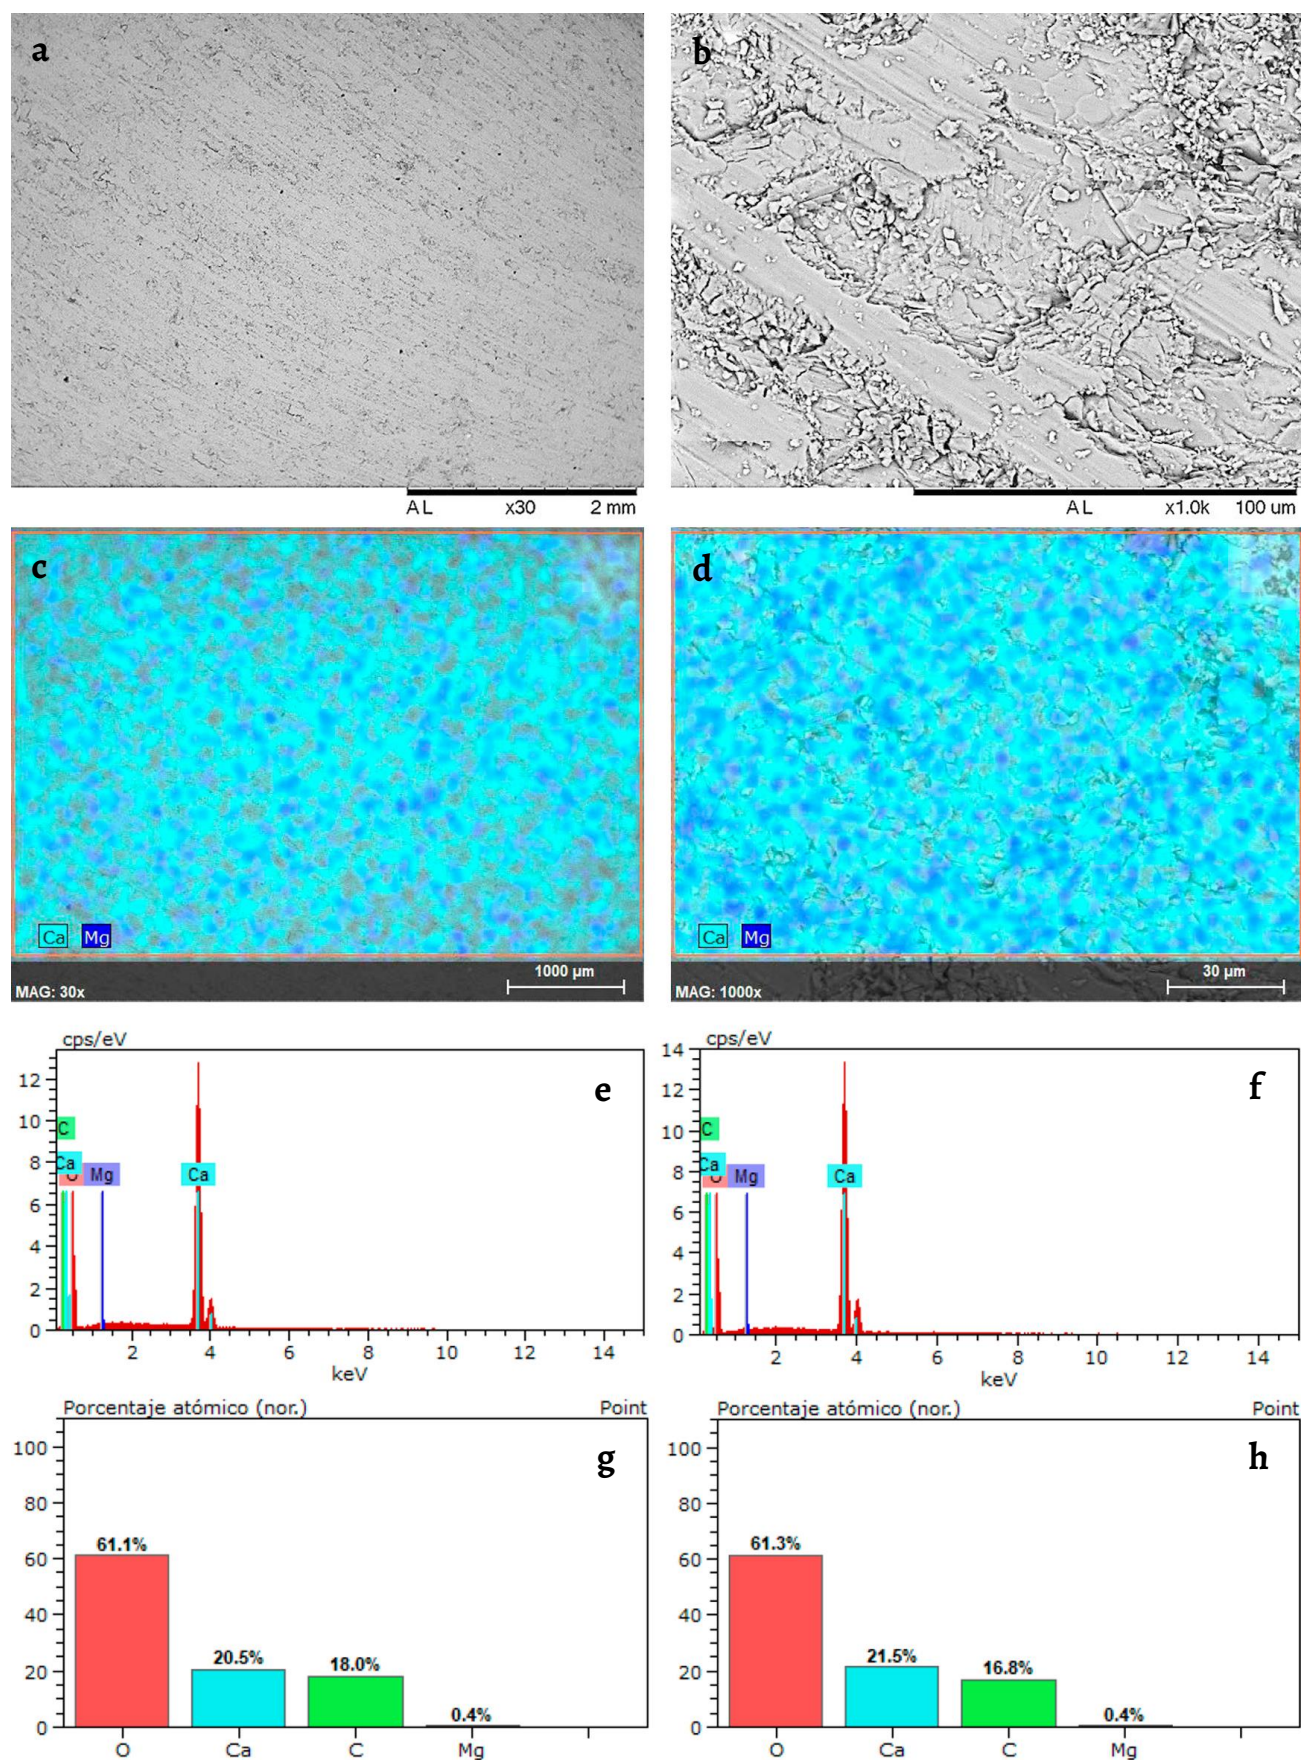
Figura 5. Resumen general de análisis del sustrato pétreo de la muestra M1. Se confirma la composición a base de carbonato cálcico, y se detectan trazas de carbonato cálcico-magnésico (dolomita). *a) y b)* Micrografías a distintos aumentos; *c) y d)* Análisis y mapeos morfoquímicos elementales mediante EDX (C - carbono, Ca - calcio, O - oxígeno, Mg - magnesio); *e) y f)* Difractogramas de dos puntos de la misma muestra; *g) y h)* Resultados de los análisis, en porcentajes de composición, de dos puntos de la muestra con fluorescencia de RX.

El resto del volumen poroso de la roca estaría representado por espacios vacíos tipo microfisura, con valores de porosidad aparente al POL que se sitúan por debajo de 1 %, principalmente representado por microfisuras de tipo intercristalinas. De acuerdo con su textura y su composición esta roca metamórfica se puede clasificar como un mármol y, atendiendo a sus principales características petrográficas, se deduce que se corresponde con un mármol de Carrara.

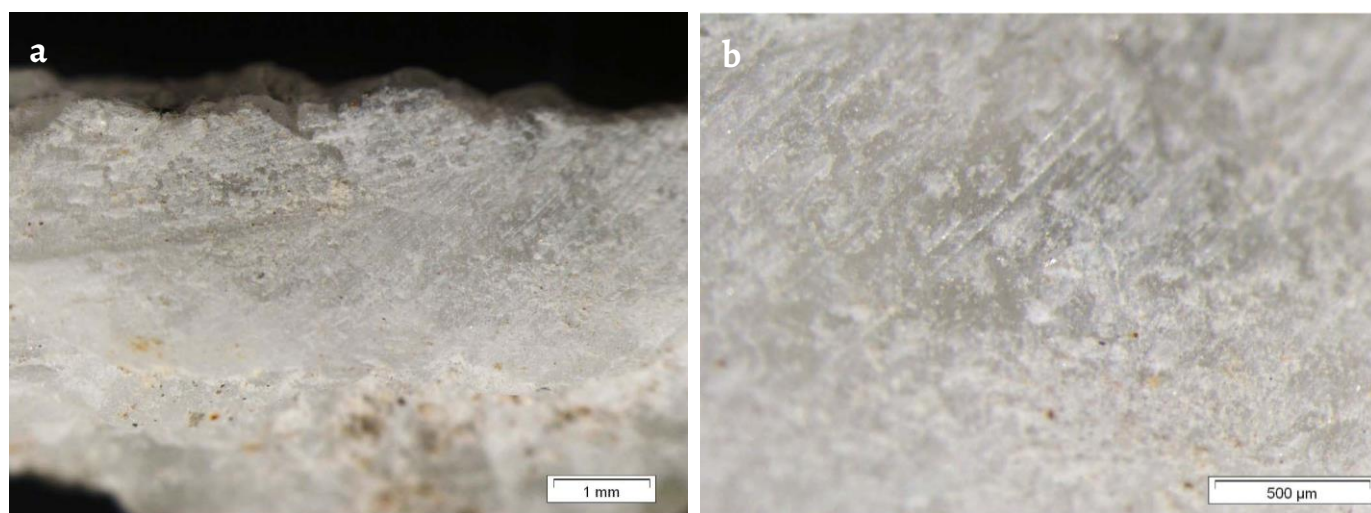
Macroscópicamente, la muestra M2 (Tabla 1) corresponde con una roca de aspecto cristalino y tonos blanquecinos, homogénea, compacta y coherente, donde tanto la superficie en corte fresco como en corte de sierra permiten observar cristales de calcita de tamaño micrométrico a milimétrico (Figura 6).

Figura 6. Aspecto en detalle en superficie de corte de sierra a distintos aumentos de la muestra M2: a) 10 aumentos y b) 100 aumentos. A estas escalas de observación, se llegan a observar de manera individualizada muchos de los cristales de calcita que componen esta roca metamórfica, y en determinadas zonas, se detectan escasos moteados micrométricos de cristales de tonalidad parduzca que corresponde con óxidos de hierro (hematites).

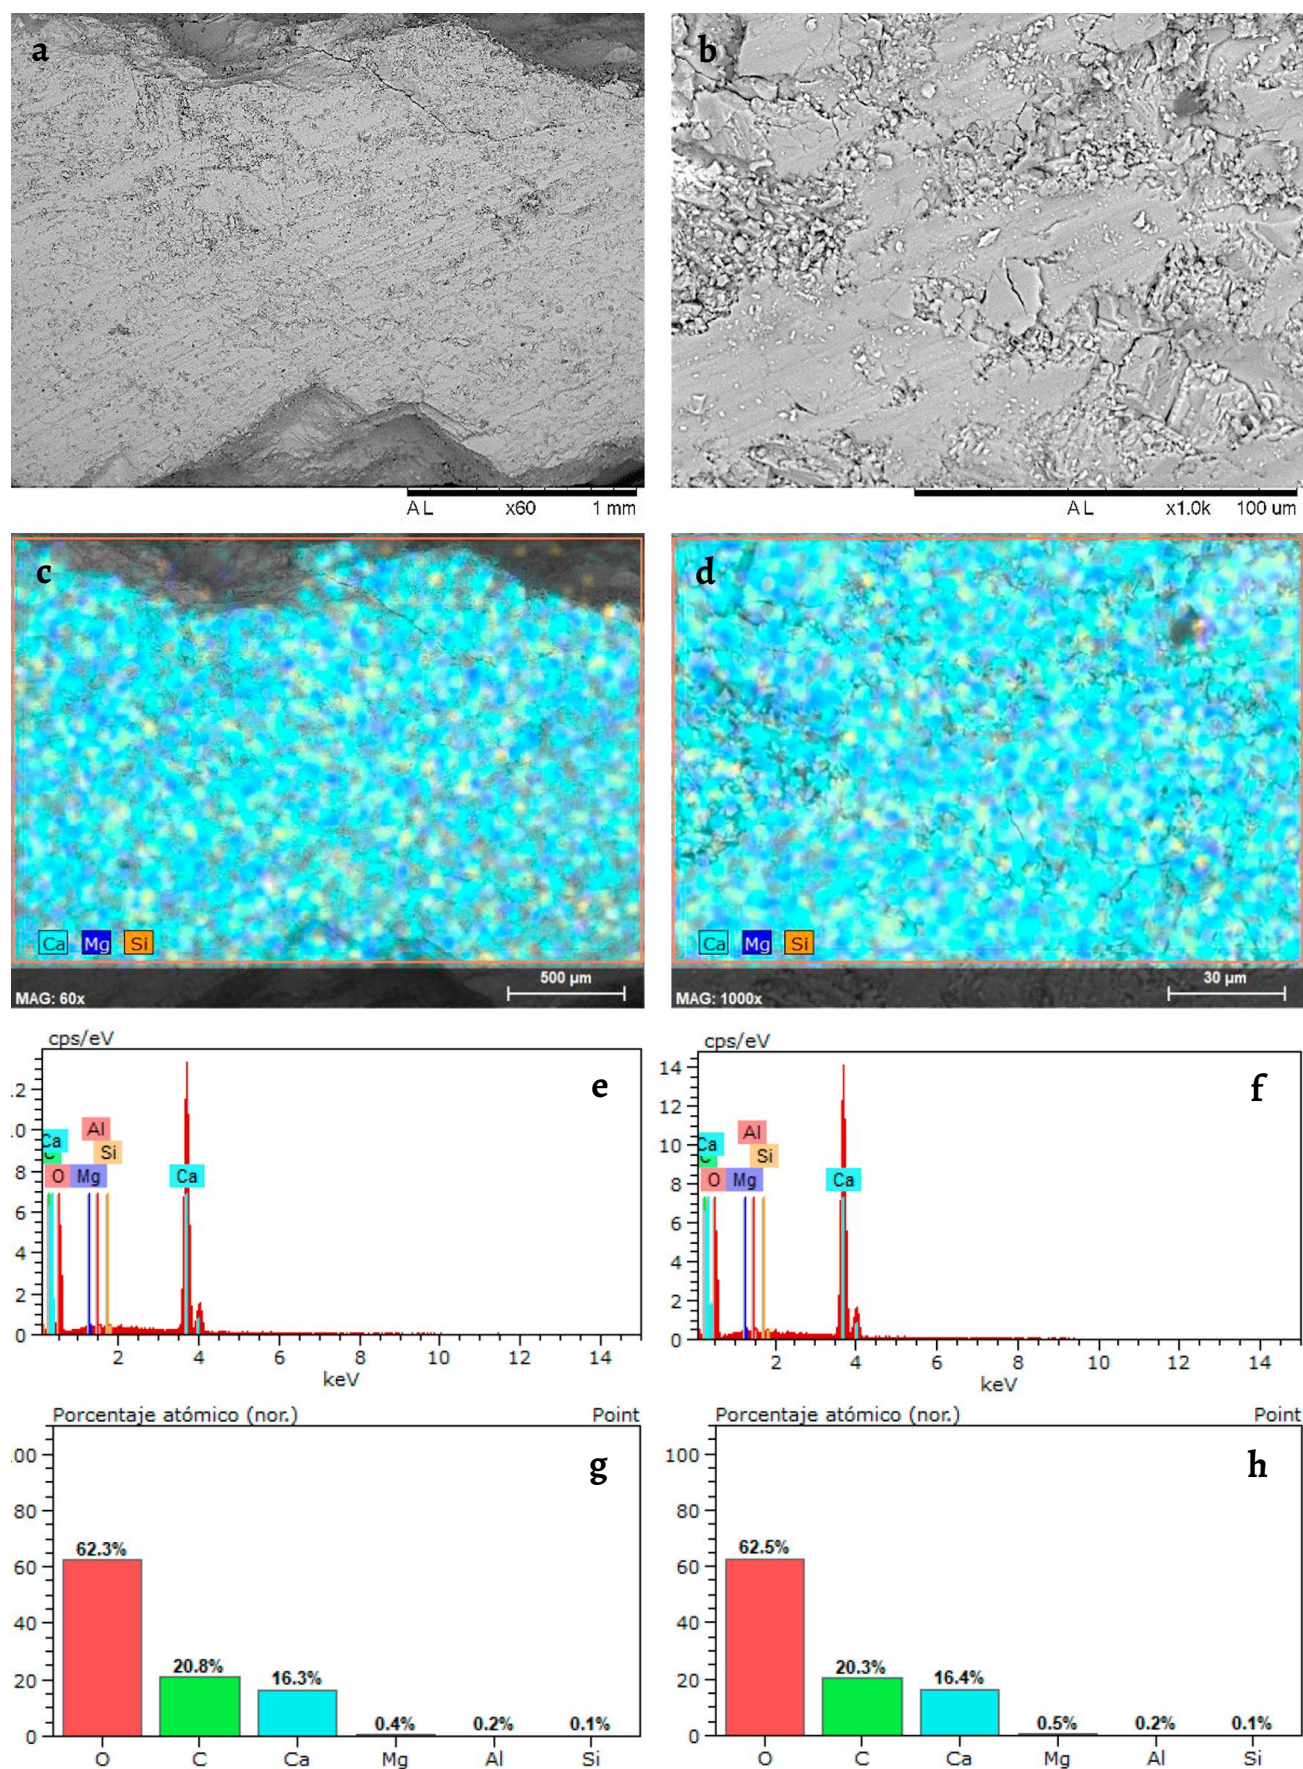
De acuerdo con su textura y su composición esta roca metamórfica se puede clasificar como un mármol y, atendiendo a sus principales características petrográficas, todo parece indicar que, a diferencia de la muestra M1, este mármol no se corresponde con un mármol de Carrara. Aunque el tamaño de muestra y la sección delgada observada es muy pequeña para poder discriminar con exactitud la procedencia del mármol, todo parece indicar que podría relacionarse con un mármol de Macael.

Figura 7. Resumen general de análisis del sustrato pétreo de la muestra M2. Se confirma la composición a base de carbonato cálcico, y se detectan trazas de carbonato cálcico-magnésico (dolomita) y silicatos de aluminio (micas). *a*) y *b*) Micrografías a distintos aumentos; *c*) y *d*) Análisis y mapeos morfoquímicos elementales mediante EDX (C- carbono, Ca - calcio, O - oxígeno, Mg - magnesio, Al - aluminio, Si - silicio); *e*) y *f*) Difractogramas de dos puntos de la misma muestra; *g*) y *h*) Resultados de los análisis, en porcentajes de composición, de dos puntos de la muestra con fluorescencia de RX.

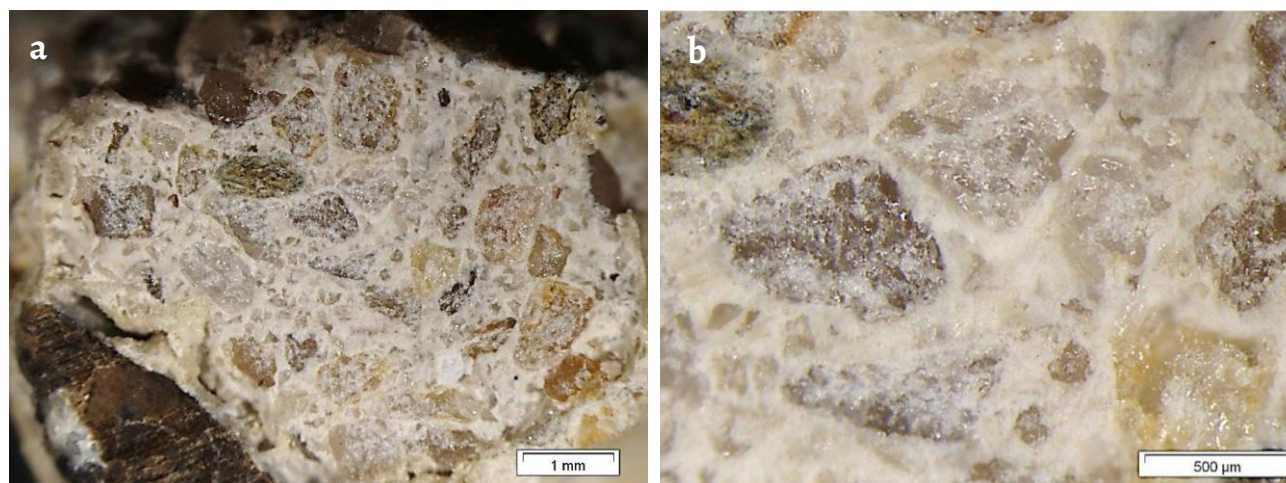
La muestra M3 (Tabla 1) es una pequeña sección de mortero de juntas, en cuya parte más interna incluye un pequeño fragmento de piedra, probablemente insertado en la junta entre módulos a modo de cuña o material de relleno (Figura 8).

Figura 8. Aspecto bajo lupa binocular de una sección del mortero de juntas que conforman la muestra M3 a distintos aumentos: a) 10 aumentos y b) 100 aumentos. Se puede observar con claridad la presencia de una textura granosoportada donde un árido predominante aparece aglutinado por una matriz de naturaleza eminentemente carbonatada.

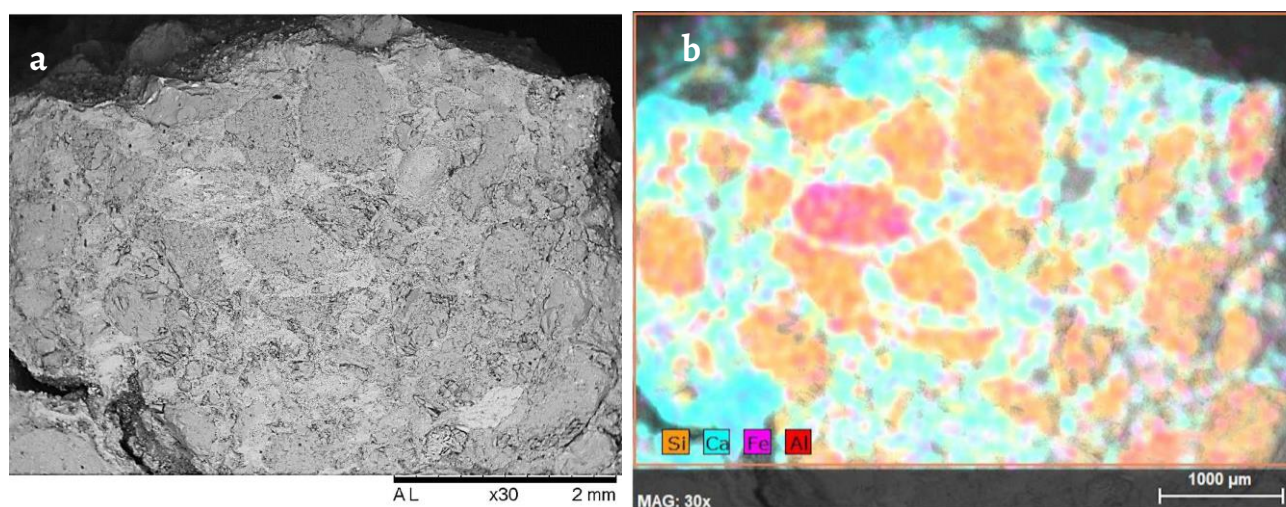
El mortero de juntas, con un color beige a grisáceo, muestra una textura claramente granosoportada, estando constituido por un árido arenoso de aspecto cristalino y coloraciones variables (anaranjadas, blanquecinas y/o grisáceas) englobados en una matriz de aspecto homogéneo y tono blanquecino (Figura 8). La relación árido/matriz, que ha sido deducida de las observaciones microscópicas a la lupa binocular y al SEM al no poder realizarse ataque ácido por el pequeño tamaño de la muestra recibida, se sitúa aproximadamente en 3:1, es decir, tres partes de árido y una de matriz. El árido constituyente del mortero presenta una naturaleza mayoritariamente silícea (cuarzo), con escasa presencia de algunos granos a base de silicatos de aluminio y hierro que corresponden con fragmentos de rocas volcánicas. La granulometría del árido es bimodal, con una familia de granos con tamaños comprendidos entre 80-100 μm y otra de mayor tamaño, con tamaños comprendidos entre 0,4 y 1 mm. La moda se situaría aproximadamente en 0,4-0,6 mm (arena media-gruesa). Los granos presentan morfologías variadas, de angulosas a subredondeadas y hábitos mayoritariamente equidimensionales (Figura 9).

Figura 9. Mortero original de juntas (M3): a) Observación bajo SEM; b) Mapeo químico elemental mediante EDX, donde se puede observar con claridad el árido predominantemente silíceo (naranja) y escasos granos a base de Si, Fe y Al (silicatos de aluminio y hierro) aglomerados por una matriz de naturaleza carbonatada (azul).

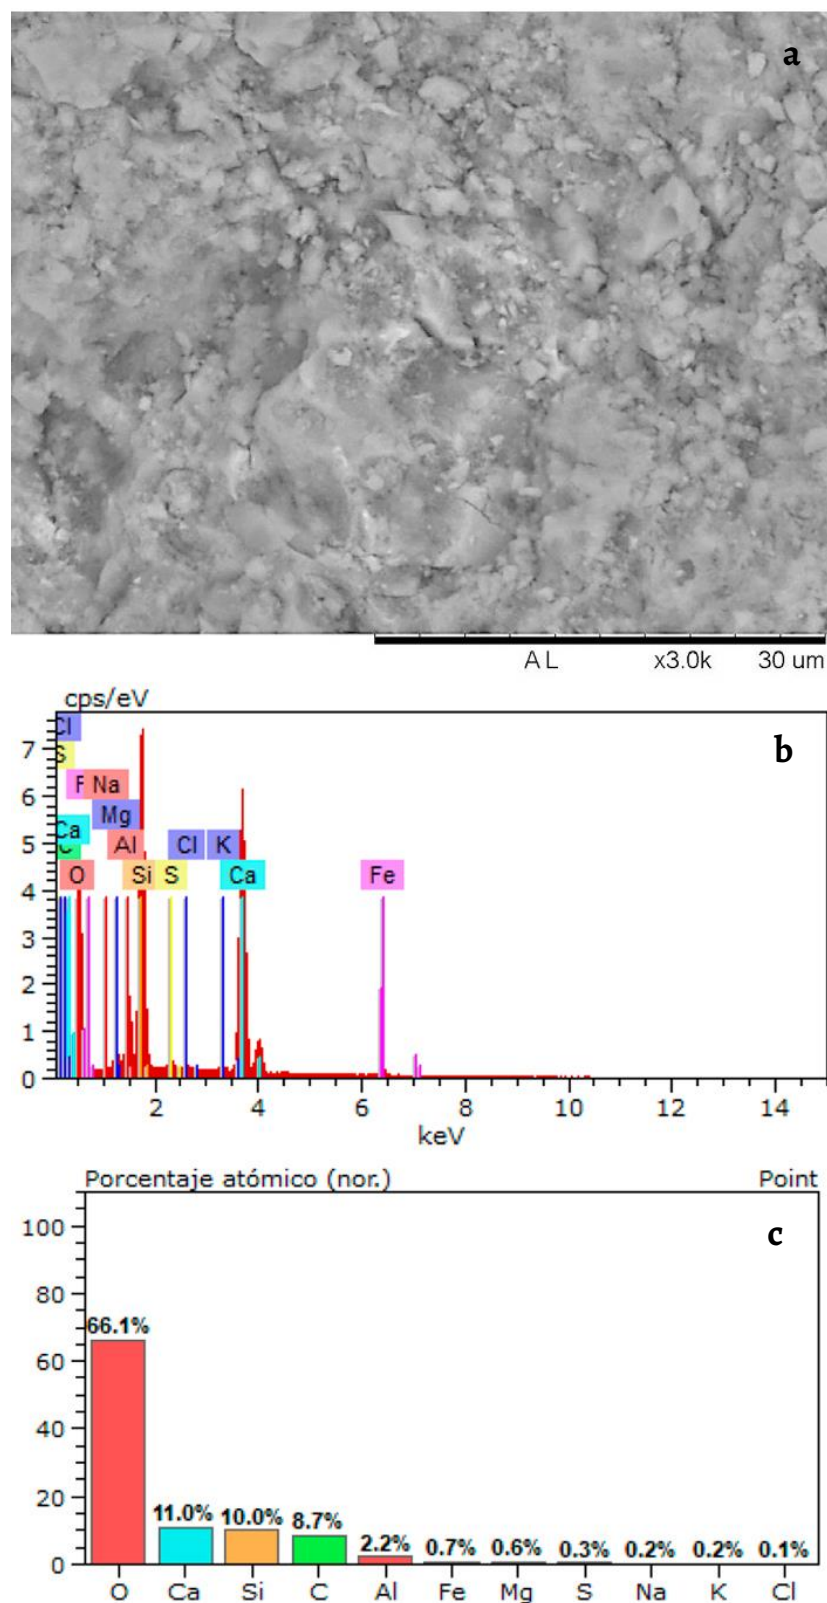
Por su parte, la matriz que aglutina el árido presenta una naturaleza fundamentalmente cálcica con un pequeño contenido de aluminosilicatos (minerales arcillosos), lo que evidencia que se trata de una matriz a base de cal cálcica (Figura 10).

Figura 10. Resultados del microanálisis llevado a cabo sobre el mortero original de juntas (M3) que refleja su composición a base de carbonato cálcico (CaCO_3) y aluminosilicatos de Fe, K (potasio), Na (sodio) (minerales arcillosos). a) Observación detallada al SEM; b) Difractograma; c) Resultados de los análisis, en porcentajes de composición, de dos puntos de la muestra mediante fluorescencia de RX.

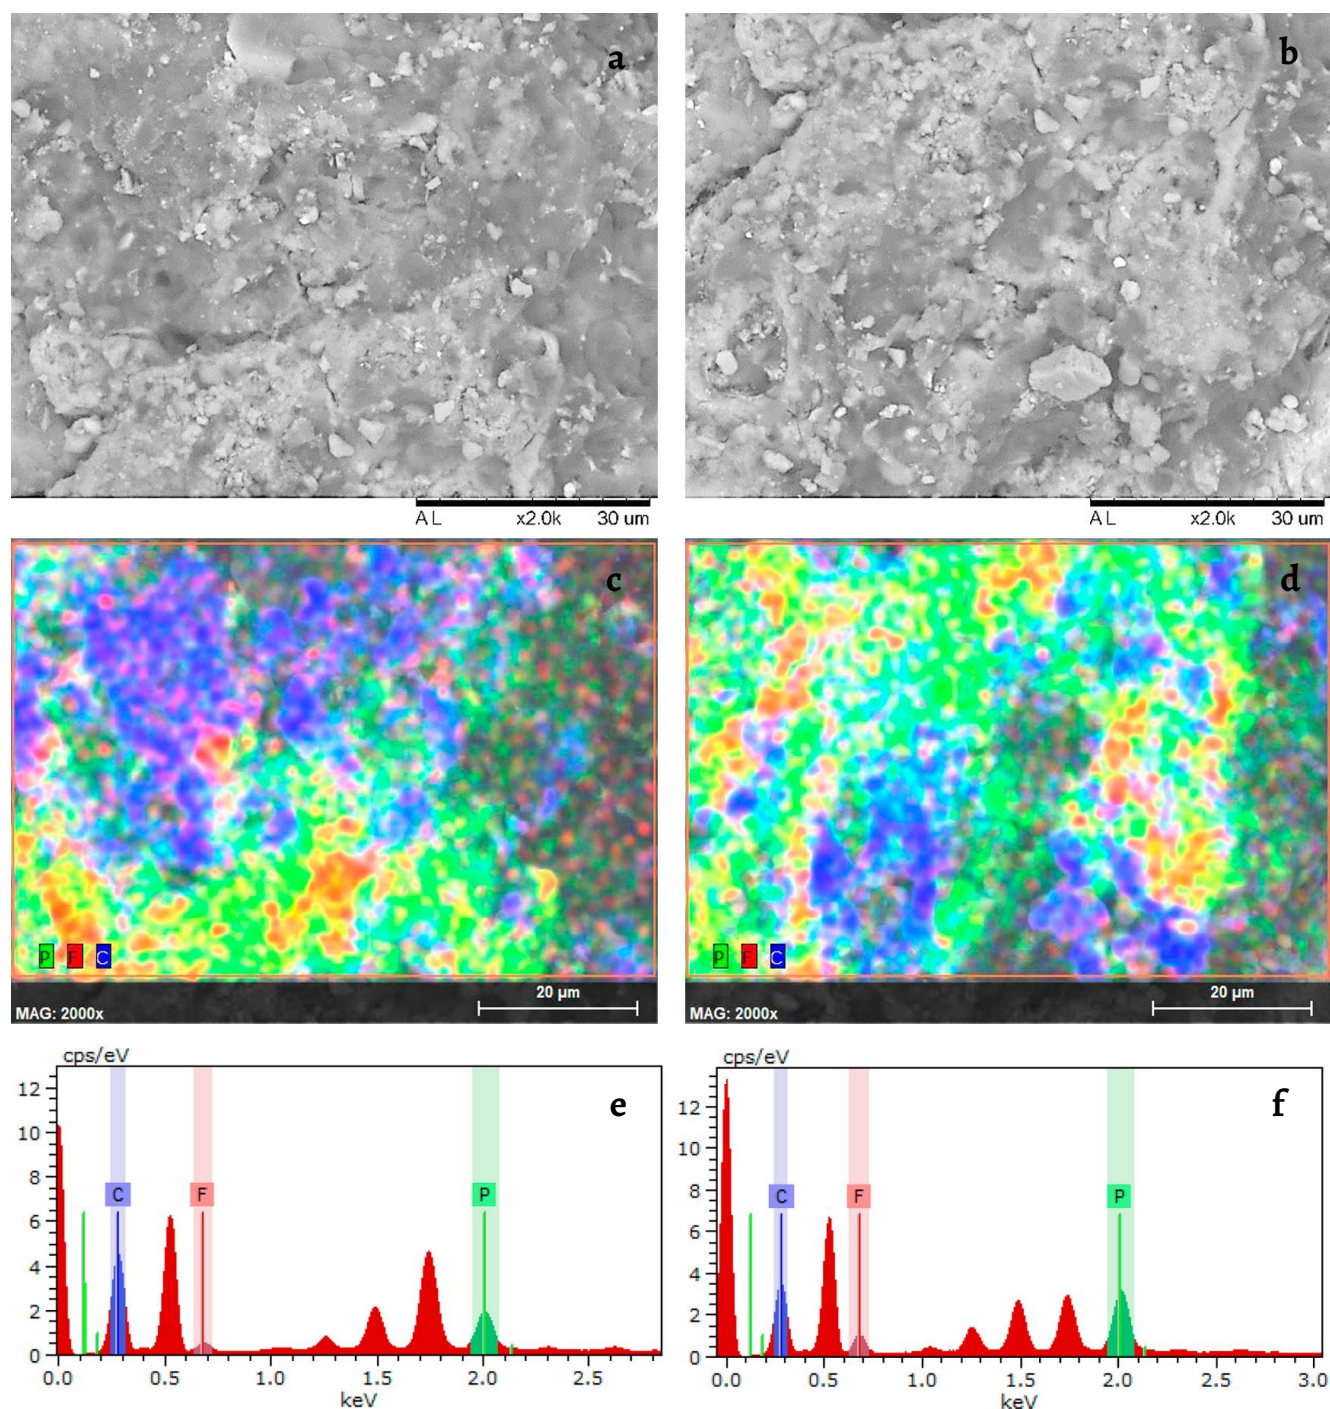
Figura 11. Muestra M1: a) y b) Micrografías de detalle al SEM de dos zonas de la muestra; c) y d) Mapeo químico elemental mediante EDX, donde se pueden observar restos vegetales (colores oscuros; compuestos por carbono (C) y restos de recubrimiento (colores claros; con presencia de fluór (F) y fósforo (P)); e) y f) Resultados de los análisis mediante DRX.

Por otro lado, tal y como se viene observando en las sucesivas imágenes, mapeos elementales y microanálisis (SEM/EDX) llevadas a cabo en las superficies analizadas, la presencia de fósforo y flúor es constante, por lo que todo parece indicar, que en la superficie pétreo de la zona donde se ha extraído la muestra M1 se conservan restos de un antiguo tratamiento de conservación y/o restos de antiguas limpiezas químicas. A fin de verificar estas observaciones se ha seleccionado una zona de la superficie de la muestra donde la presencia de microorganismos es nula o mínima. Los resultados obtenidos corroboran la presencia de restos de lo que parece ser un antiguo tratamiento de conservación a base de fósforo y flúor (Figura 11).

La utilización de compuestos inorgánicos como tratamiento de consolidación ha sido muy común. No obstante, aunque en principio estos compuestos parecen de la misma naturaleza que la piedra, esta similitud es la que permite que se siga alterando de igual manera que antes de la consolidación. Así, con el ácido fluosilícico y los fluosilicatos se obtienen fluoruro cálcico y sílice, pero se forman costras delgadas, sales solubles como subproducto y otros depósitos superficiales que pueden generar tensiones internas y/o desprendimientos [16].

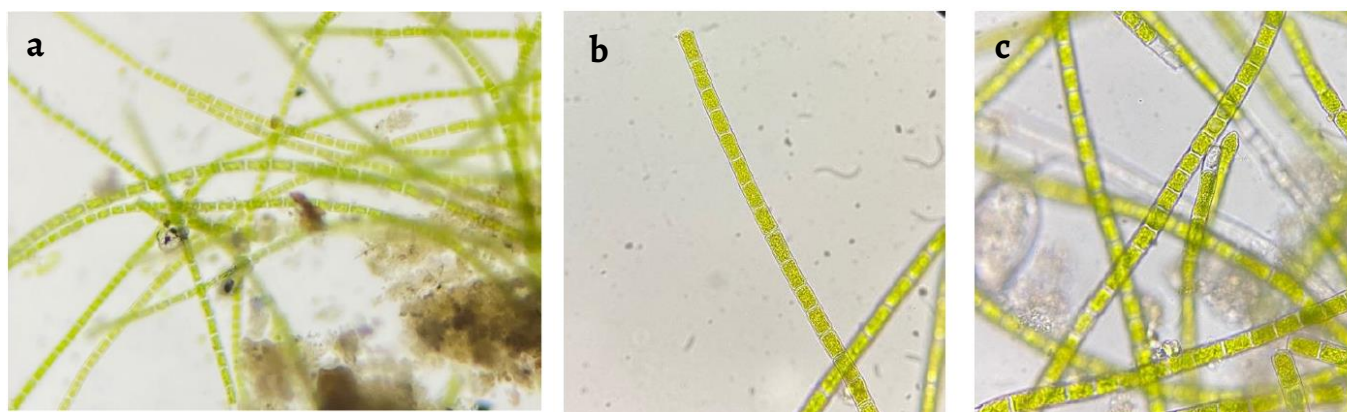
Oedogonium Link ex Hirn (Familia *Oedogoniaceae*; Clase *Chlorophyceae*) son filamentos uniseriados no ramificados, unidos al sustrato por células basales de sujeción; ocasionalmente flotan libremente. Células vegetativas generalmente uniformes en tamaño y forma en cada especie; normalmente cilíndricas, pero a veces onduladas, noduladas o incluso anguladas en vista de perfil; todas las células del filamento normalmente son capaces de dividirse. Células vegetativas uninucleadas, muy vacuoladas y con un gran cloroplasto reticulado y parietal que contiene de uno a muchos (normalmente) pirenoides (Figura 12a y 12b) [18, 24].

Según el muestreo realizado en la fuente, se ha observado que las microalgas del orden *Oedogoniales* se localizan en los bordes exteriores de la taza y, por otro lado, las *Chlorellales* y *Sphaeropleales* se ubican en las zonas del pilar central hasta las veneras.

Figura 12. Microalgas en la muestra 7 (zona húmeda con manchas verdes sobre el pavimento anexo a la fuente): a) *Oedogonium* sp. en la muestra ambiental; b) Detalle de un filamento de *Oedogonium* sp. creciendo en el enriquecimiento después de 4 semanas de cultivo; c) Filamentos de *Oedogonium* sp. creciendo en enriquecimiento.

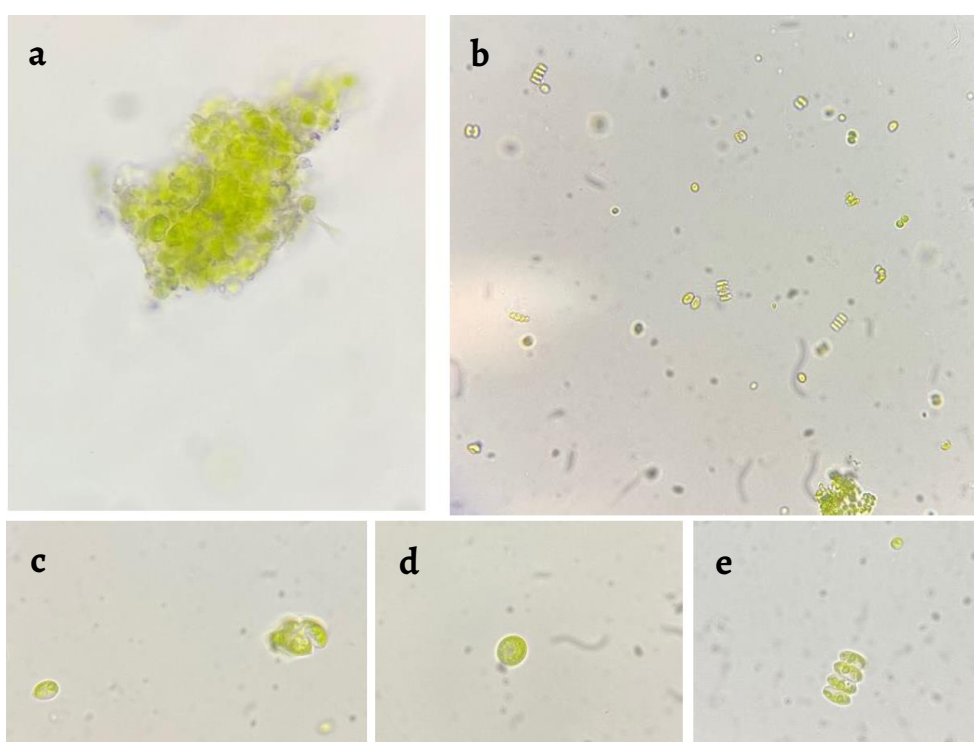
Basándonos en las medidas realizadas de los representantes de este género hallados en el enriquecimiento, que oscilan aproximadamente entre 2 y 13 μm , se pueden diferenciar de forma tentativa tres especies, ya que se necesitan trabajos de aislamiento, cultivo y técnicas moleculares para confirmar su identificación (Figura 13d) [18, 20-24].

Oocystis Nägeli ex A. Braun (Familia *Oocystaceae*; Clase *Trebouxiophyceae*) son algas unicelulares, pequeñas, con morfología elíptica o esférica, sus extremos son redondeados o agudos. La pared celular es lisa y no presenta ornamentación, aunque en ocasiones puede ensancharse en los ápices. Normalmente son células solitarias, sin embargo, a veces forman colonias dentro de un mucílago común. Sus células pueden tener uno o más cloroplastos parietales. Éstos pueden presentar pirenoides o no. Puede desarrollar acinetos en condiciones desfavorables. Su reproducción asexual tiene lugar por autosporas que se liberan a través de una rotura en la pared de la célula madre. Teniendo en cuenta las medidas realizadas en los distintos enriquecimientos, que oscilan aproximadamente entre 2 y 17 μm , se pueden diferenciar de manera preliminar, cuatro especies de este género, ya que son necesarios trabajos de aislamiento, cultivo y técnicas moleculares para confirmar su correcta identificación (Figura 13c) [18, 20-22, 24].

Scenedesmus Meyen (Familia *Scenedesmaceae*; Clase *Chlorophyceae*) son talos unicelulares o coloniales, formando cenobios de 2 a 32 células, generalmente de 4 u 8 células; matriz mucilaginoso circundante presente o ausente. Células dispuestas linealmente, alternas o en 2-3 filas, tocando con las paredes laterales o sólo en la región subpolar. Células de 3-78 \times 2-10 μm , casi esféricas a elipsoidales, alargadas o fusiformes a fusiformes alargadas; polos celulares capitados, obtusos, agudos o cónicos largos. Pared celular con capa hemicelulósica y esporopolenínica, generalmente lisa. Células sin espinas o parcialmente con espinas esporopolenínicas. Excreción de cerdas proteináceas. Células uninucleadas; cloroplasto simple y parietal con un solo pirenoide (Figura 13e) [18, 24].

Figura 13. Microalgas en la muestra 10 (manchas de color verde en la superficie exterior de la fuente): a) Detalle de aglomerado celular en la muestra ambiental; b) Diversidad de microalgas verdes en el enriquecimiento; c) Célula independiente y agregado celular del género *Oocystis*; d) *Chlorella* sp.; e) Cenobio de *Scenedesmus* sp.

Dado el estado inactivo de la fuente durante la realización de este estudio, no se puede descartar que, una vez en funcionamiento, la presencia de agua no favorezca que una mayor diversidad de organismos pueda colonizar su superficie y causar biodeterioro, por lo que consideramos aconsejable hacer un seguimiento periódico que permita detectar su establecimiento y las posibles alteraciones que puedan producirse.

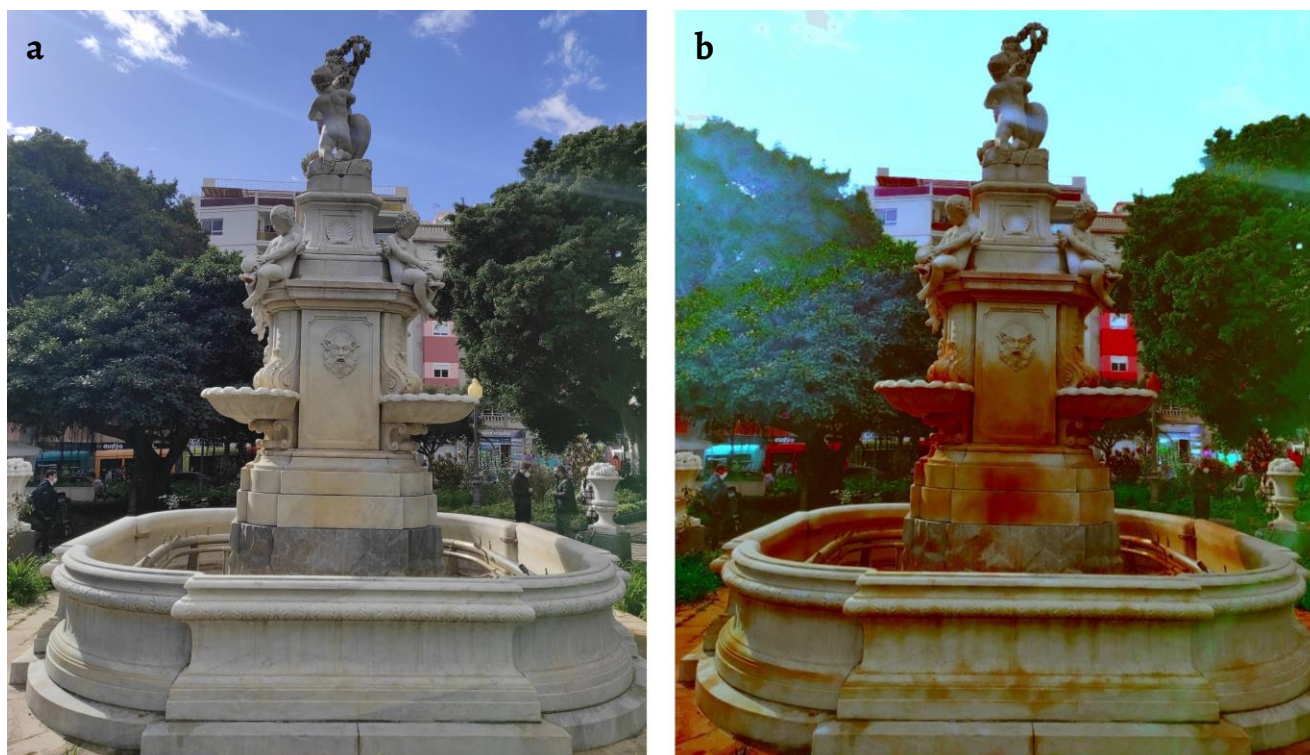
La metodología de análisis no invasivo por imagen ha permitido dimensionar adecuadamente las áreas afectadas por depósitos superficiales. El filtro de la aplicación *Dstretch* ha permitido potenciar los colores y diferenciar las zonas de distinta naturaleza. Estas áreas anaranjadas corresponden con productos del metabolismo de las microalgas (ver sección *Análisis de colonización biológica*) cuya extensión queda evidenciada de forma más precisa a través de esta aplicación informática (Figura 15). No obstante, esta observación debe quedar triangulada por la inspección visual técnica y el resultado de los análisis químicos superficiales para corroborar el área afectada (ver sección *Análisis de muestras*).

Figura 15. Análisis por imagen: a) Fotografía inicial; b) Misma fotografía tras los parámetros de la aplicación *Dstretch*. El color anaranjado evidencia el área de extensión de los productos derivados de la colonización biológica.

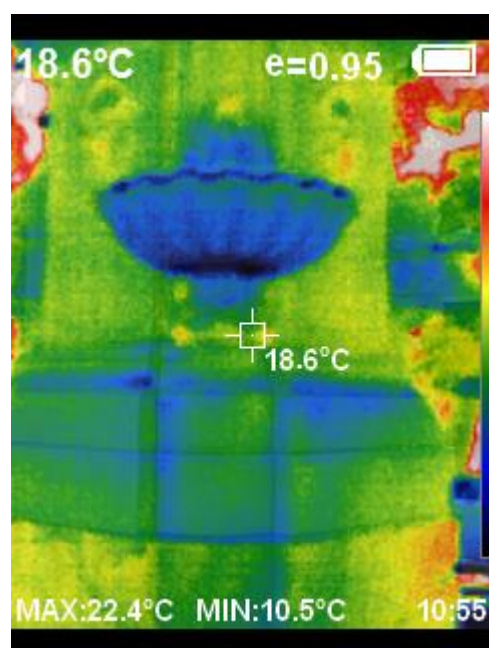
Figura 16. Termograma de la zona central de la fuente donde se puede observar el comportamiento térmico deficiente de las juntas de unión.

Por otro lado, el reconocimiento de la fuente con la cámara térmica confirma que el comportamiento térmico de las juntas de unión es deficiente tanto en la taza, donde existen problemas de filtraciones, como en el primer tercio del pilar central. En el termograma (Figura 16), se puede observar que la zona de unión de los distintos módulos de la fuente presenta una diferencia de temperatura notable. Muchas de estas uniones han perdido gran parte del mortero de juntas. Estos defectos de aislamiento y estanqueidad a las humedades se muestran en dicha irregularidad térmica. Igualmente, la inactividad del circuito de agua ha permitido la colonización de insectos que está influyendo en la degradación del mortero de juntas.
