# Mapeamento de danos como ferramenta na manutenção do patrimônio arquitetônico: o caso do Mercado Eufrásio Barbosa

## Damage mapping as a tool in the maintenance of architectural heritage: the case of Eufrásio Barbosa Market

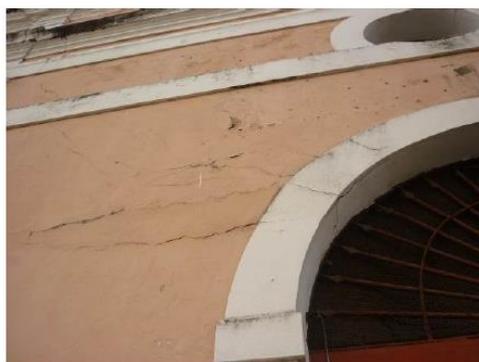
**Figura 6.** Ficha de danos (fissuras) realizada em janeiro de 2010.

As fissuras encontradas possuíam espessura menor que 1 mm, sendo inclinadas e superficiais, atingindo apenas o revestimento. Dessa forma, conclui-se que foram causadas pela retração, perda de aderência e envelhecimento da pintura e argamassa. Dentre as anomalias levantadas, as sujidades foram as mais presentes nas fachadas, fato este que pode ser atrelado ao meio em que a edificação está inserida, a presença de umidade nas estruturas e volumetria dos adornos propensa ao acúmulo de poeira [29].-Neste aspecto, importa ressaltar que a sujidade é um fenômeno que propicia a colonização biológica, que contribuem para mudança da coloração e deterioração do revestimento.

### FISSURAS

Pequenas fissuras resultantes do ajustamento do substrato em virtude da acomodação da alvenaria.

- Retração da argamassa devida má execução;
- Má aderência entre argamassa e alvenaria de tijolo;
- Envelhecimento natural do revestimento.

- Remoção da pintura;
- Selamento da fissura ou remoção do substrato com substituição em argamassa de cal, dependendo do grau de gravidade.

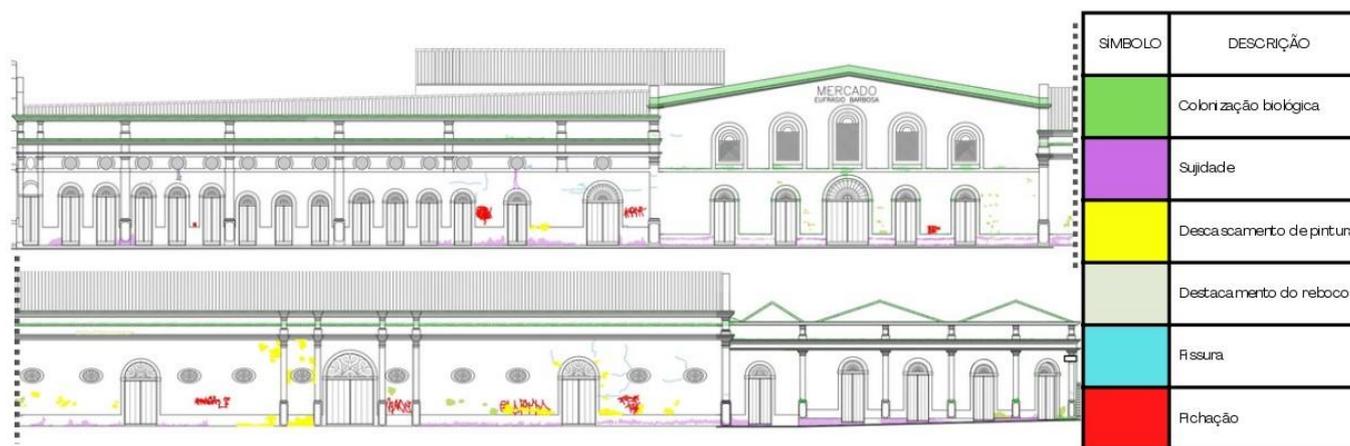
Figura 7. Mapeamento de danos realizado em janeiro de 2010.

A vistoria da primeira fase de monitoramento foi realizada entre os dias 11 a 15 de janeiro de 2010, onde foi possível detectar a presença de manifestações patológicas em fachadas de edificações históricas nas fachadas do imóvel. A [Figura 7](#) apresenta o resultado gráfico da inspeção visual, através do mapeamento de danos, o qual destaca: colonização biológica, sujidades, descascamento da pintura, destacamento do reboco, pichações e fissuras.

Na síntese das fichas de danos ([Tabela 3](#)) é possível constatar que as fachadas do Mercado Eufrásio Barbosa, em janeiro de 2010, apresentaram menos de 2 % de ocorrência de danos. Através da utilização da matriz GUT, foram estabelecidas as ordens de prioridade para solução das manifestações patológicas em fachadas de edificações históricas. Desse modo, as primeiras manutenções a serem executadas deveriam ser os serviços de restauro para retirada das pichações, seguindo a priorização apresentada na [Tabela 4](#). Contudo, por falta de recursos financeiros, em 2010 o gestor patrimonial não executou nenhum dos serviços especificado, optando em monitorar a evolução dos danos um ano após a atual avaliação [30].

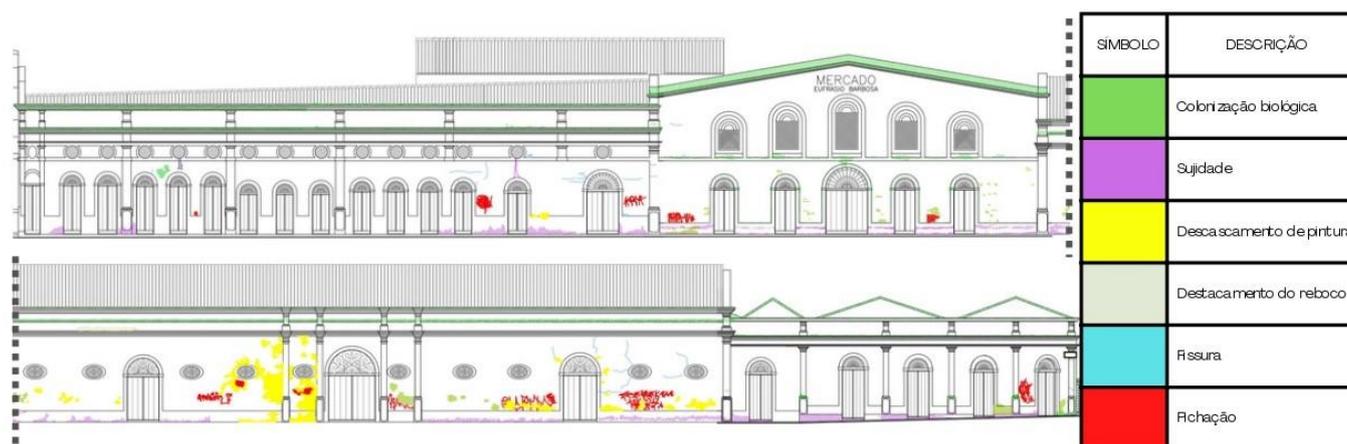
Figura 8. Mapeamento de danos realizado em janeiro de 2011.

A vistoria local da segunda fase de monitoramento foi realizada entre os dias 24 e 28 de janeiro de 2011, onde foi constatado o agravamento das manifestações patológicas em fachadas de edificações históricas registradas no ano de 2010 (Figura 8). Porém, não foram encontrados novos danos, e, por isso, não foi necessário elaborar novas fichas de danos, sendo atualizado apenas os quantitativos referente ao orçamento de obra. A Tabela 5 apresenta a síntese do quantitativo apresentado nas fichas de danos, sendo possível observar que as fachadas do Mercado Eufrásio Barbosa, em janeiro de 2011, apresentaram menos de 4 % de ocorrência de danos. Ao comparar o percentual de danos entre o ano de 2010 e 2011 é constatado que houve um agravamento menor que 2 % na degradação das fachadas. A matriz GUT foi atualizada e através das mudanças no resultado da equação:  $G \times U \times T$ , com relação ao primeiro monitoramento, as prioridades de intervenção foram reprogramadas (Tabela 6). Por falta de recursos financeiros, em 2011 o gestor patrimonial não executou nenhum dos serviços especificados, optando em monitorar a evolução dos danos por mais um ano [30].

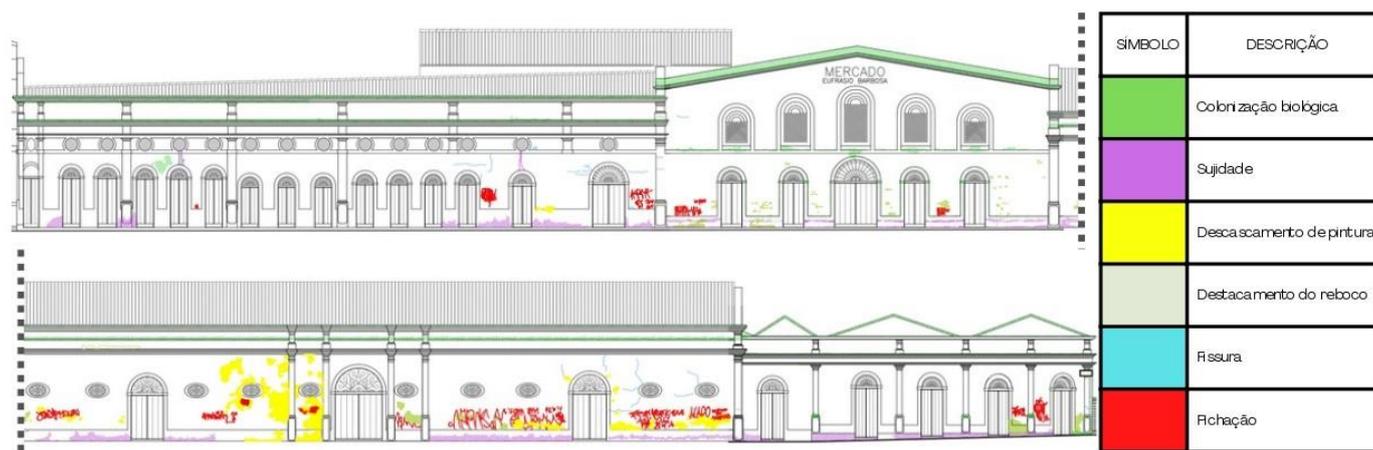
Figura 9. Mapeamento de danos realizado em janeiro de 2012.

A vistoria local da terceira fase de monitoramento foi realizada entre os dias 23 e 27 de janeiro de 2012, onde foi constatado um severo agravamento das manifestações patológicas em fachadas de edificações históricas registradas no ano de 2011 (Figura 9). Mesmo não sendo encontrados novos danos, foi necessário atualizar os quantitativos das fichas de danos. A Tabela 7 apresenta a síntese das fichas de danos, sendo possível constatar que as fachadas do MEB, no mês de janeiro de 2012, apresentaram aproximadamente 14 % de ocorrência de danos. Ao comparar o percentual de danos entre o ano de 2011 e 2012 é constatado que houve um agravamento de aproximadamente 10 % na degradação das fachadas. Com o agravamento das manifestações patológicas em fachadas de edificações históricas foi necessário atualizar a matriz GUT, mesmo com a mudança no resultado da equação:  $G \times U \times T$ , foram mantidas as ordens de prioridade recomendadas no segundo monitoramento (Tabela 8). Através dos resultados obtidos nesta fase, e com disponibilidade de recursos financeiros para execução dos serviços de manutenção, o gestor patrimonial optou em realizar todos os serviços especificados nas fichas de danos [30].

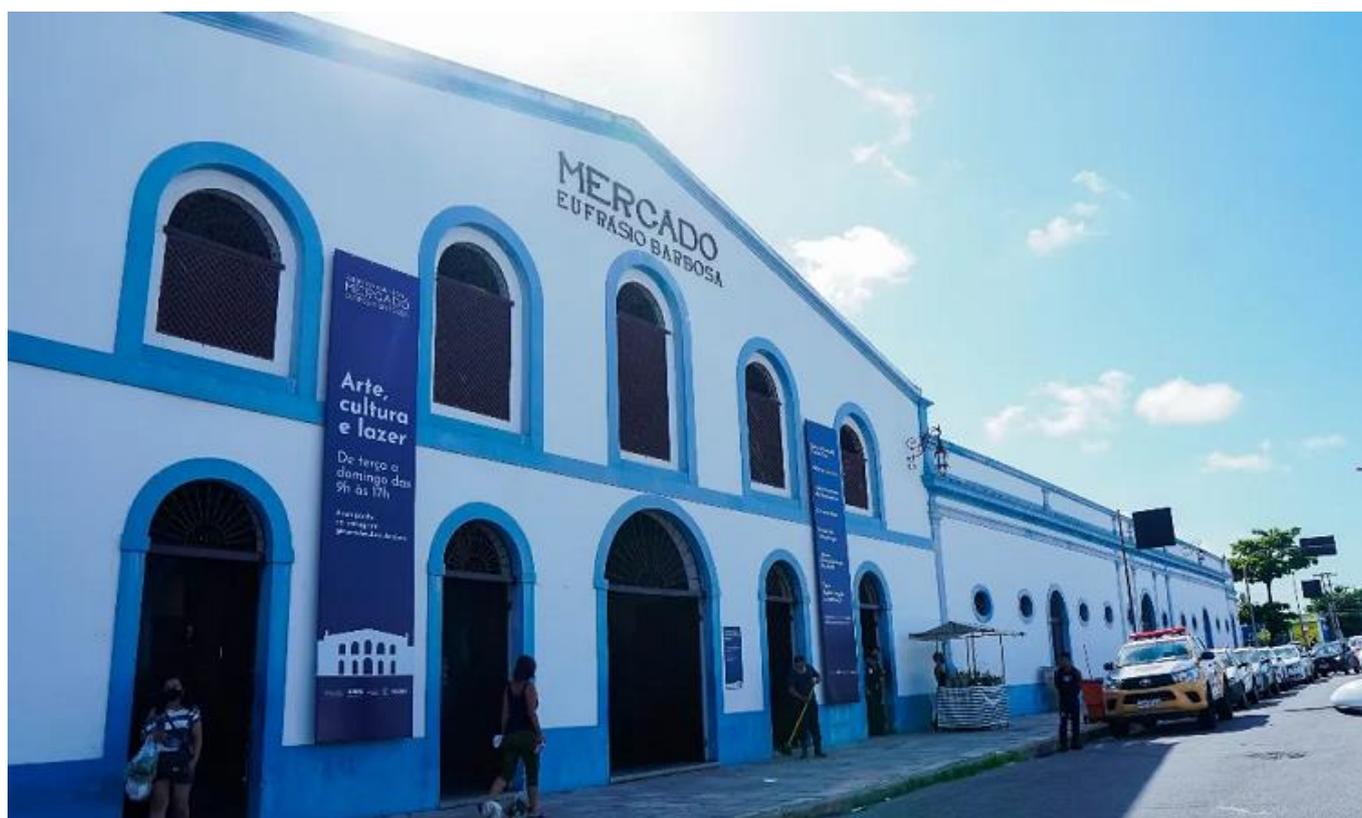
**Figura 10.** Mercado Eufrásio Barbosa após execução dos serviços de manutenção prescritos nas fichas de danos.

Por fim, vale informar que em 2014 através do Processo Licitatório N° 020/2014, realizado pela Secretária de Turismo de Pernambuco, ocorreu a contratação de uma empresa para a execução de todos os serviços de manutenção prescritos nas fichas de danos elaboradas em janeiro de /2012 ([Figura 10](#)). Além disso, houve a execução dos projetos de requalificação, que transformou o mercado em um centro de cultura popular, inaugurado em 2018. O atual Centro de Cultural Mercado Eufrásio Barbosa apresenta salas de exposição permanentes e temporárias, salas para oficinas de artesanato, dança e gastronomia, local para feiras sazonais, um novo teatro, 22 novas lojas, restaurante com paisagismo e uma livraria [30].
