## Sistema emulsionado sin tensoactivos como alternativa al uso de un *solvent gel*

PAULA PÉREZ BENITO\*  
JOSÉ LUIS REGIDOR ROS  
PILAR ROIG PICAZO

Institut Universitari de Restauració del Patrimoni (IRP), Universitat Politècnica de València, Camí de Vera, s/n, 46022 Valencia. España.

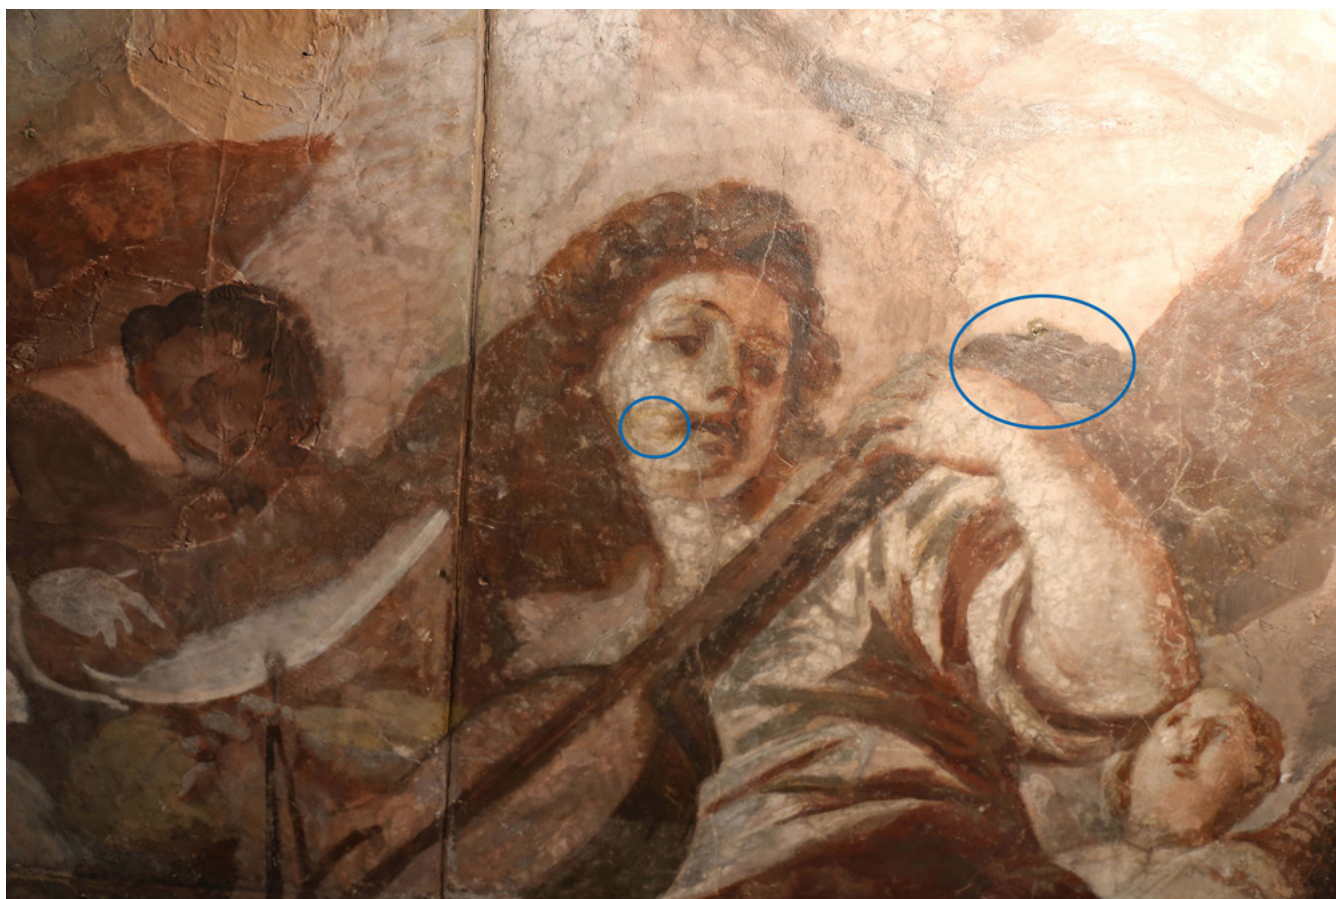
**Figura 1.** Detalle del panel número 32 donde se realizaron las pruebas de limpieza con la emulsión sin tensioactivos. Rodeadas por formas de color azul se localizan las zonas donde se han realizado las pruebas.

En primer lugar, la pintura fue caracterizada químicamente mediante espectroscopia infrarroja de transformada de Fourier (FTIR). Se obtuvieron muestras tanto de los repintes como del barniz hallados sobre la superficie original. Las muestras se han extraído de la parte inferior del panel número 32 (Figura 1). Dicho panel fue elegido porque presentaba multitud de capas añadidas que pueden observarse claramente al ser iluminado con radiación UV (Figura 2). Por consiguiente, este hecho permitía realizar una mayor cantidad de pruebas y caracterizar de una forma más completa la obra.

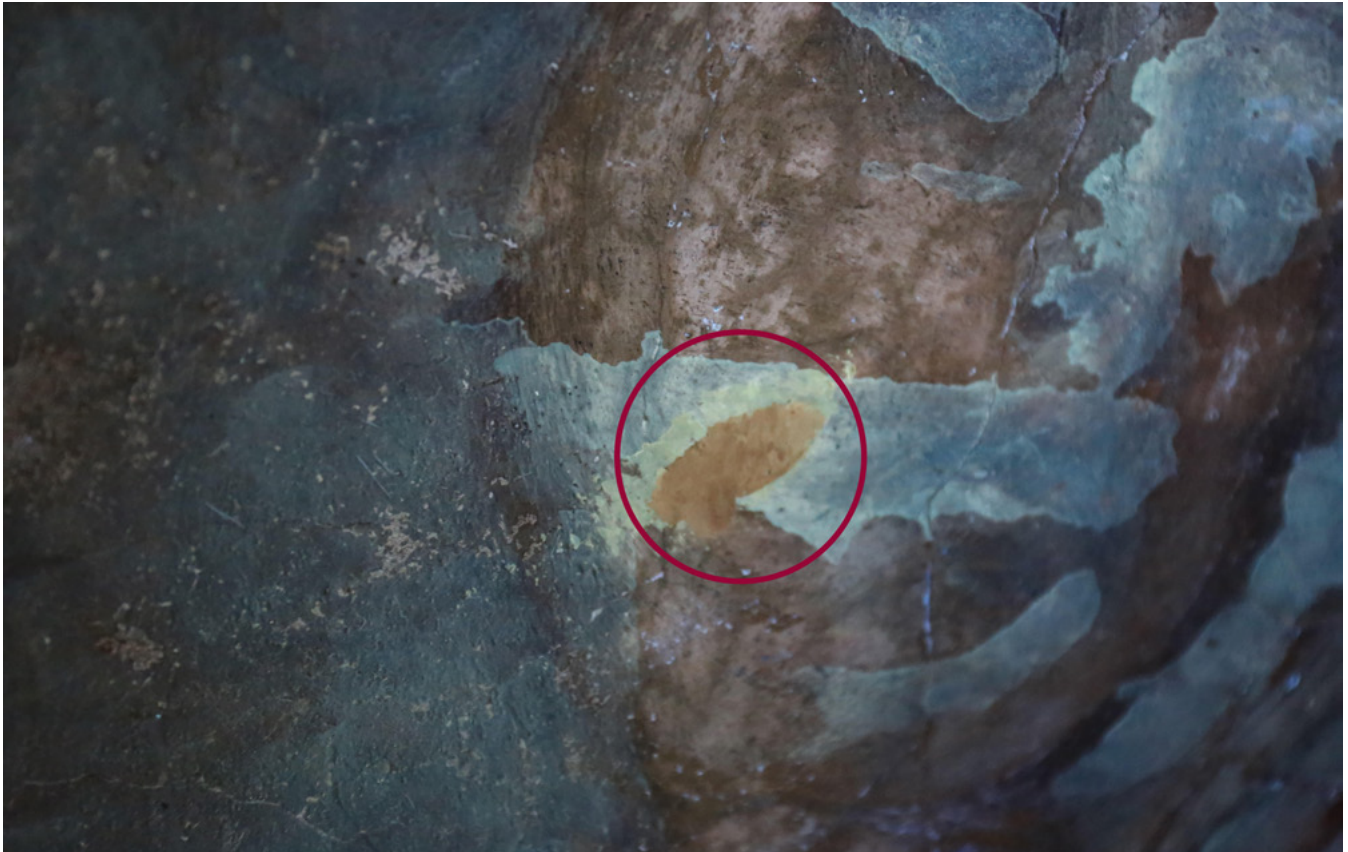
**Figura 2.** Detalle del rostro del personaje iluminado mediante radiación UV. En rojo se señala el área precisa donde se aprecia la superposición de las tres capas y puede apreciarse, la sustancia que produce la fluorescencia amarillo-verdosa y por encima la que produce una fluorescencia más anaranjada.

- Fluorescencia amarilla-verdosa: corresponde con las zonas en las que hay presencia de estucos de cera de abejas. Esta sustancia está presente en la mejilla derecha del rostro del personaje, por debajo de un tono anaranjado y por encima del tono azulado. El informe analítico indica que el producto con fluorescencia amarillo-verdosa es un compuesto lipídico de tipo ceroso; en concreto se trataría de cera de abejas (Tabla 1, Figura 2).

- Fluorescencia anaranjada: se encuentra en el repinte de la mejilla derecha del personaje principal. Presenta una forma ovalada definida y se halla por encima del estuco de cera que rellena la laguna o faltante. Corresponde con un repinte que intenta imitar el color tonal de la piel del rostro. Esta sustancia ha sido analizada como parte de la muestra M1A (Tabla 1, Figura 2).

- Fluorescencia azulada-blanquecina: coincide con las zonas de aplicación de un barniz de resina terpénica, que podría corresponder con un barniz de resina damar (muestra M4A). Esta sustancia fue aplicada en gran parte del panel, concretamente cubriendo las tonalidades oscuras (Tabla 2, Figura 2).

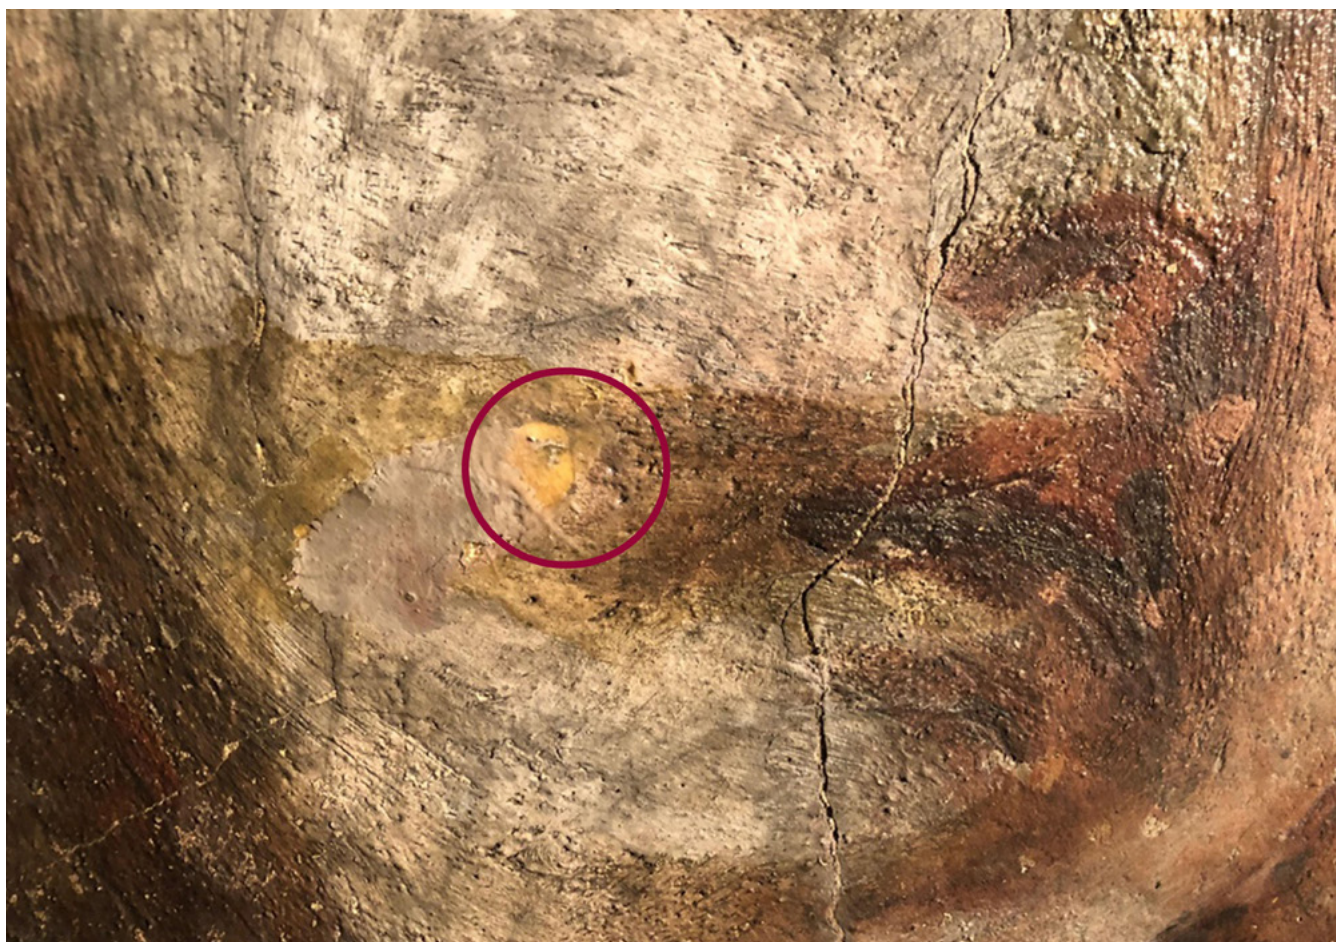
**Figura 3.** Detalle del rostro después de la primera prueba de limpieza. En rojo se señala la zona tratada (fotografía tomada el 19/07/2018).

En las fotografías (Figuras 3 y 4), realizadas tras el testado del sistema, puede apreciarse la efectividad de la mezcla en la retirada del estrato del repinte que produce fluorescencia de color anaranjado y, además, el sistema también es efectivo en la retirada del barniz que fluoresce de color azulado. Por tanto, el éxito de este agente de limpieza en este caso resultó doble, puesto que puede ser empleado para retirar dos tipos de sustancias de esta superficie pictórica.

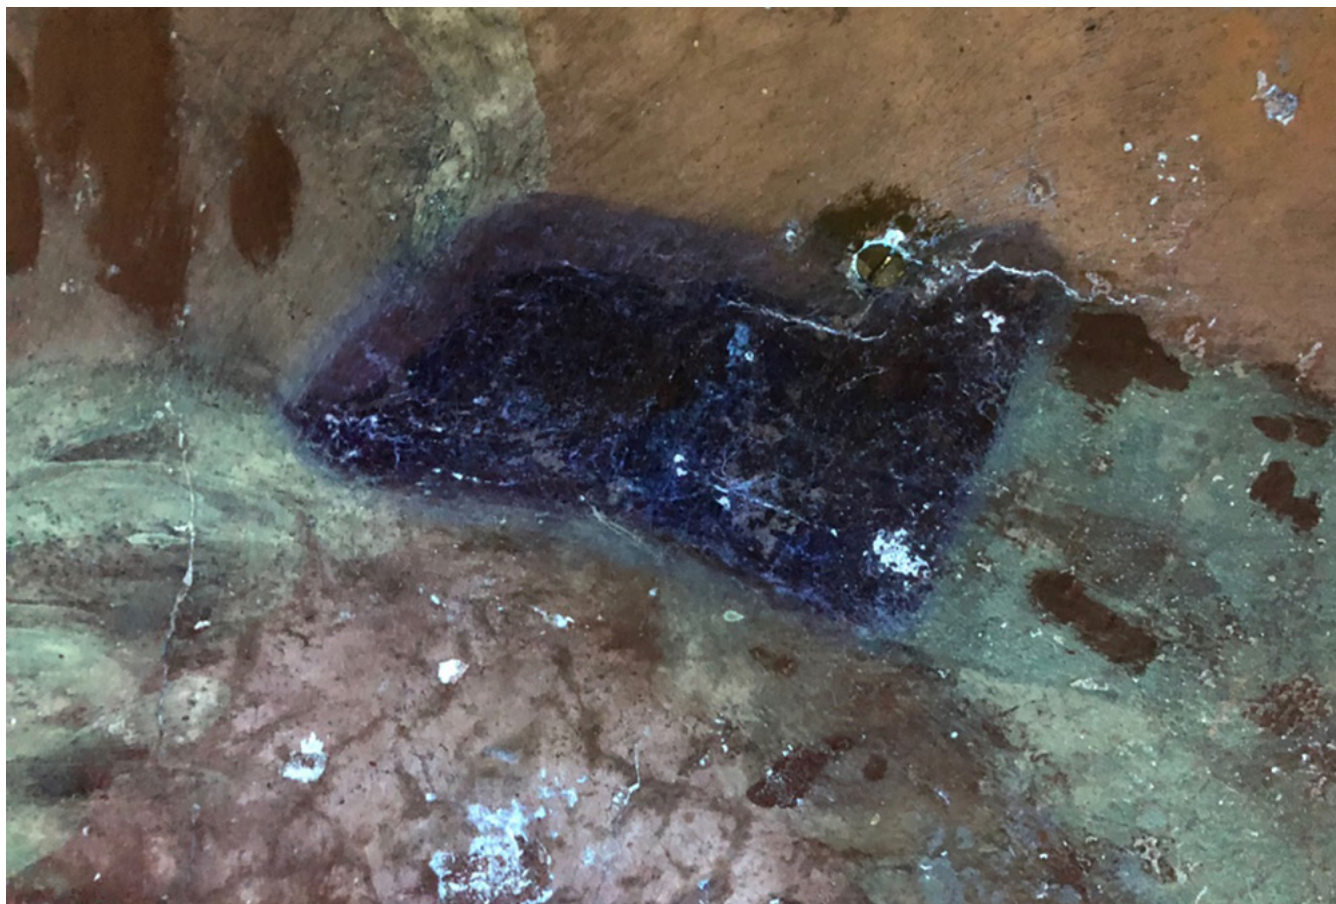
**Figura 5.** Detalle de la zona superior de la mano una vez realizada la prueba de limpieza e iluminada con luz UV (fotografía tomada el 19/07/2018).

Probada la eficacia de la emulsión en la eliminación de los repintes y del barniz en las pruebas realizadas en la mejilla del personaje principal, se decidió acometer una prueba más amplia en una zona con la presencia de dicho barniz. En el área superior de la mano del personaje se realizó una prueba con dicho sistema, siguiendo la metodología establecida con anterioridad. Los resultados son evidentes al observar la obra con radiación UV (Figura 5), que confirma visualmente la retirada del estrato.
