RICARDO M.S.F.
ALMEIDA^{1,2*}
EVA BARREIRA²
ELISABETE SILVA³
ISABEL BRÁS³
ANA ROCHA²

Bioreceptividade de diferentes sistemas de pintura ao desenvolvimento de fungos em paredes de tabique e placas de gesso cartonado

Bioreceptivity of different painting systems to mould growth on “tabique” walls and plasterboards

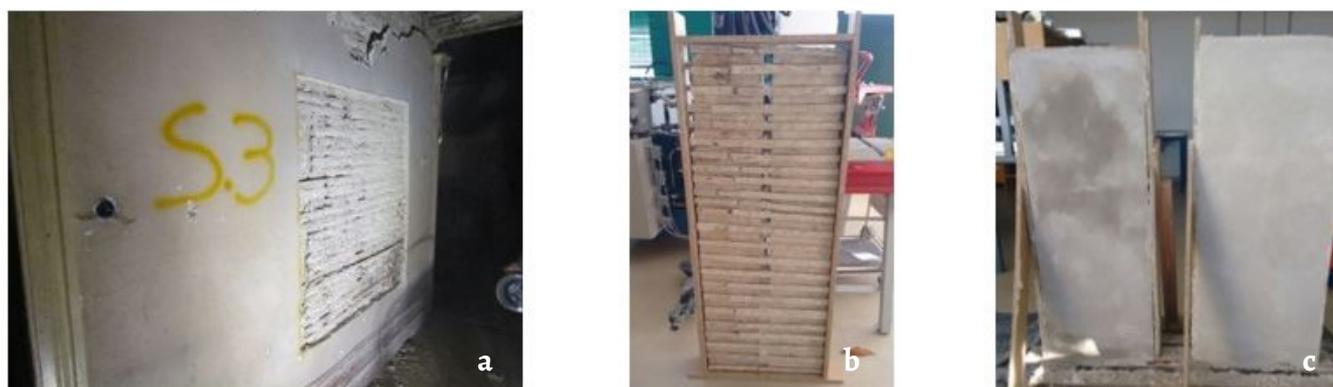
Figura 1. Preparação dos provetes da parede de tabique: a) recolha *in-situ*; b) antes da aplicação da argamassa; c) após a aplicação das argamassas.

De uma parede de tabique de um edifício do centro histórico de Viseu foram extraídos dois provetes onde, após a limpeza da argamassa original, foram aplicadas diferentes argamassas de preenchimento: no provete T1 ($1,22 \times 0,45 \text{ m}^2$) foi aplicada uma argamassa à base de cal, com um traço de 1:3 (cal:areia); no provete T2 ($1,20 \times 0,42 \text{ m}^2$) foi aplicada uma argamassa de cal e cimento, com um traço de 1:3:12 (cimento:cal:areia). A Figura 1 ilustra o processo de execução dos provetes. Relativamente ao gesso cartonado, foram testadas duas placas com as mesmas dimensões ($0,45 \times 0,30 \text{ m}^2$): G1, placa de gesso cartonado normal; G2, placa de gesso cartonado hidrófugo.

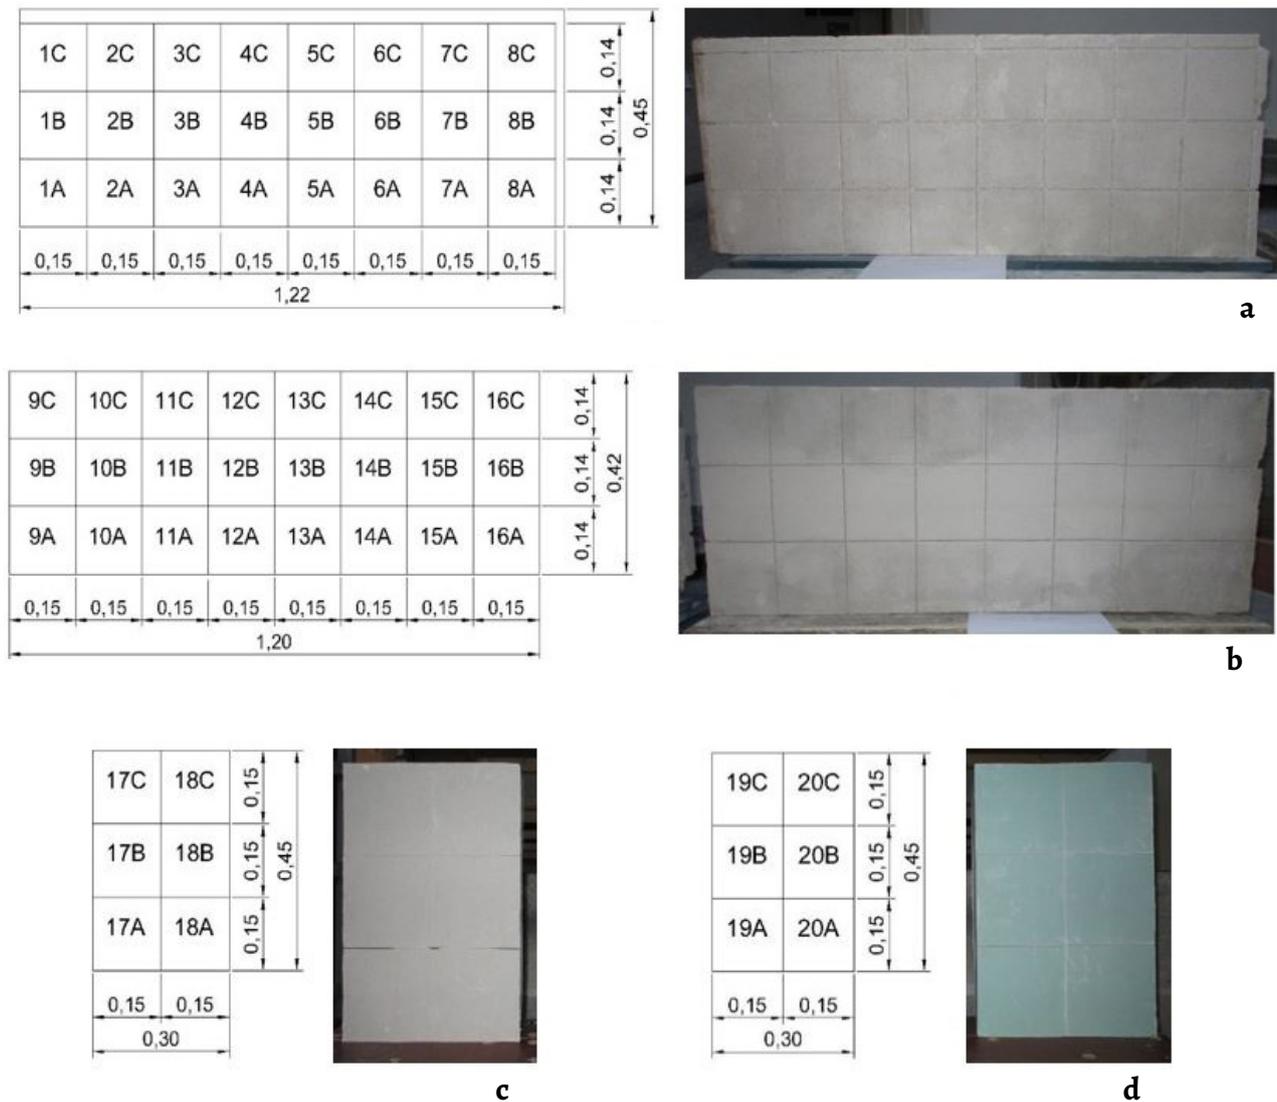
Figura 2. Representação esquemática e aspeto dos provetes após a realização dos rasgos: a) Parede T1 (argamassa de cal); b) Parede T2 (argamassa de cal e cimento); c) Gesso cartonado normal G1; d) Gesso cartonado hidrófugo G2.

Nos quatro provetes foram realizados rasgos paralelos aos bordos, criando-se desta forma uma malha de elementos com $0,15 \times 0,14 \text{ m}^2$. Estes rasgos foram realizados nas duas faces dos provetes. Em cada coluna da malha, que incluía três réplicas, foi aplicado um sistema de pintura diferente. A Figura 2 mostra o aspeto final dos provetes após a execução

dos rasgos, juntamente com o esquema com o código adotado para cada elemento da malha. O código inclui uma numeração de 1 a 20 correspondente a cada um dos sistemas de pintura testados (Tabela 1), nos quais as letras A, B e C estão relacionadas com as três réplicas de cada sistema.

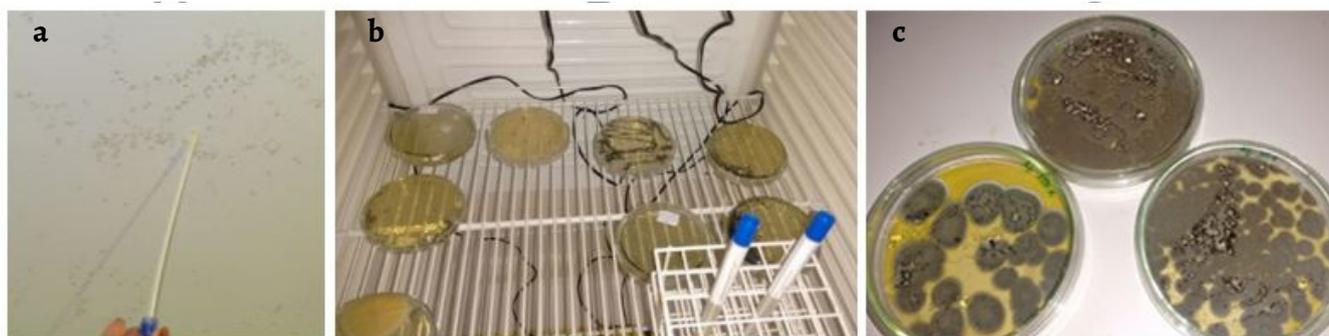
Figura 3. a) Recolha da amostra in situ; b) e c) crescimento dos fungos para inoculação do provete.

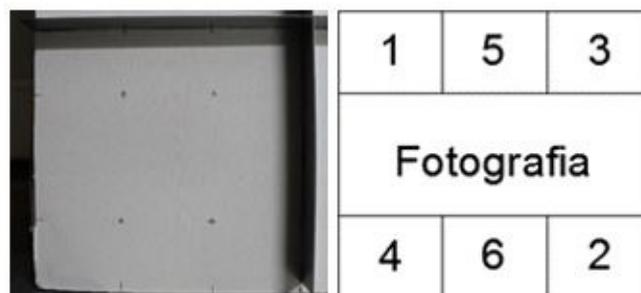
Figura 4. Fotografia e esquema com delimitação das zonas para as colheitas e para o registo fotográfico.

Tendo em conta que as colheitas efetuadas para a contagem das UFC poderiam condicionar o crescimento das colónias, cada elemento do provete foi subdividido em sete zonas, seis para a colheita das amostras e uma zona central para o registo fotográfico (Figura 4).

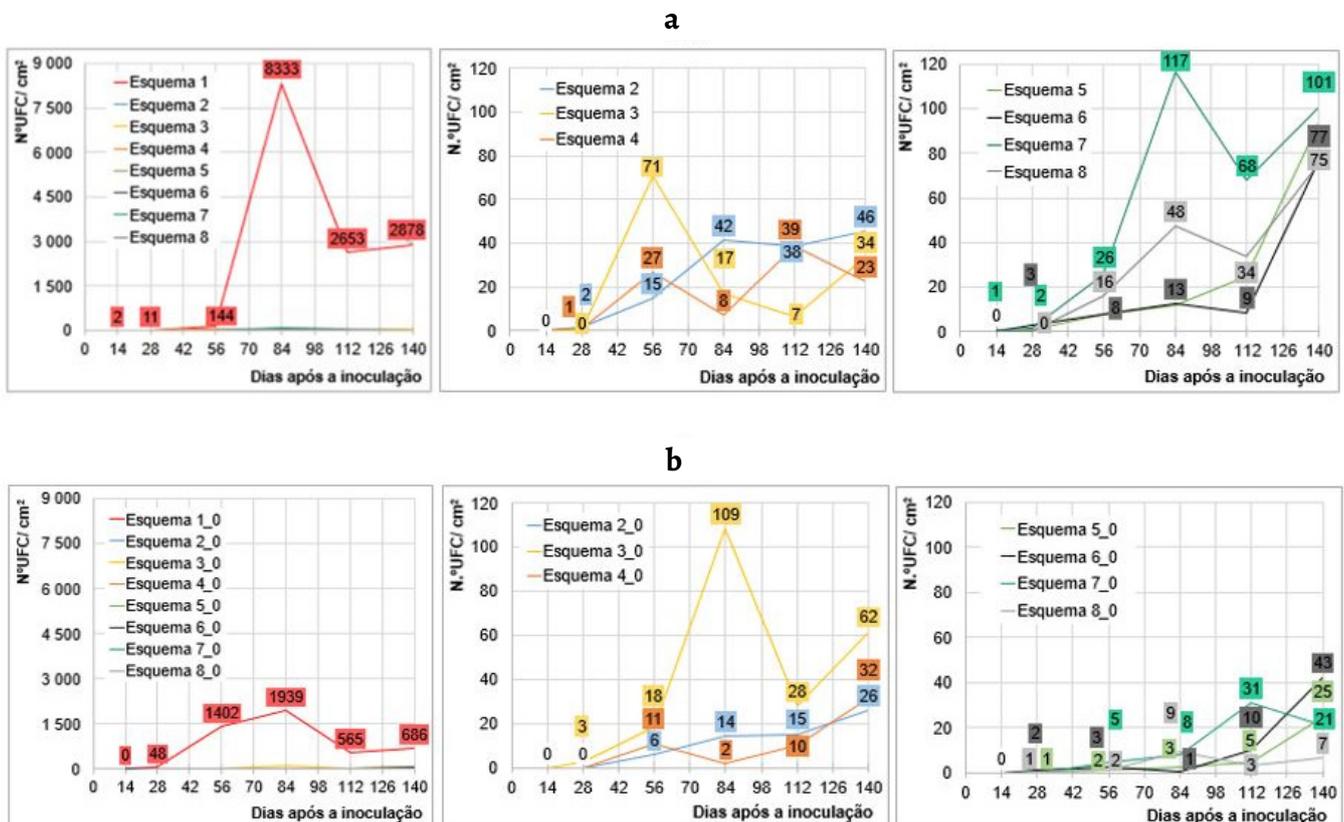
Figura 5. Número de UFC/cm² das seis colheitas realizadas no provete T1 (argamassa de cal): a) face inoculada; b) face não inoculada.

A Figura 5 apresenta a evolução ao longo do ensaio do número de UFC para cada um dos esquemas, considerando a média das três réplicas. Verifica-se, que o esquema 1 apresenta um valor de UFC consideravelmente superior ao dos restantes esquemas, quer na face inoculada quer na não inoculada. Em ambas as faces, o número de colónias diminui da quarta para a quinta colheita, sendo os valores da sexta colheita ligeiramente superiores aos da quinta. Os maiores valores foram contabilizados na face inoculada sendo, nas últimas recolhas cerca de 4 vezes superiores aos obtidos para a face não inoculada. Relativamente aos restantes esquemas, é difícil avaliar qual o que melhor se comporta face à inibição do desenvolvimento biológico, porque, por um lado, não é possível identificar uma tendência, e, por outro, os valores são muito baixos, o que pode limitar a fiabilidade das conclusões.

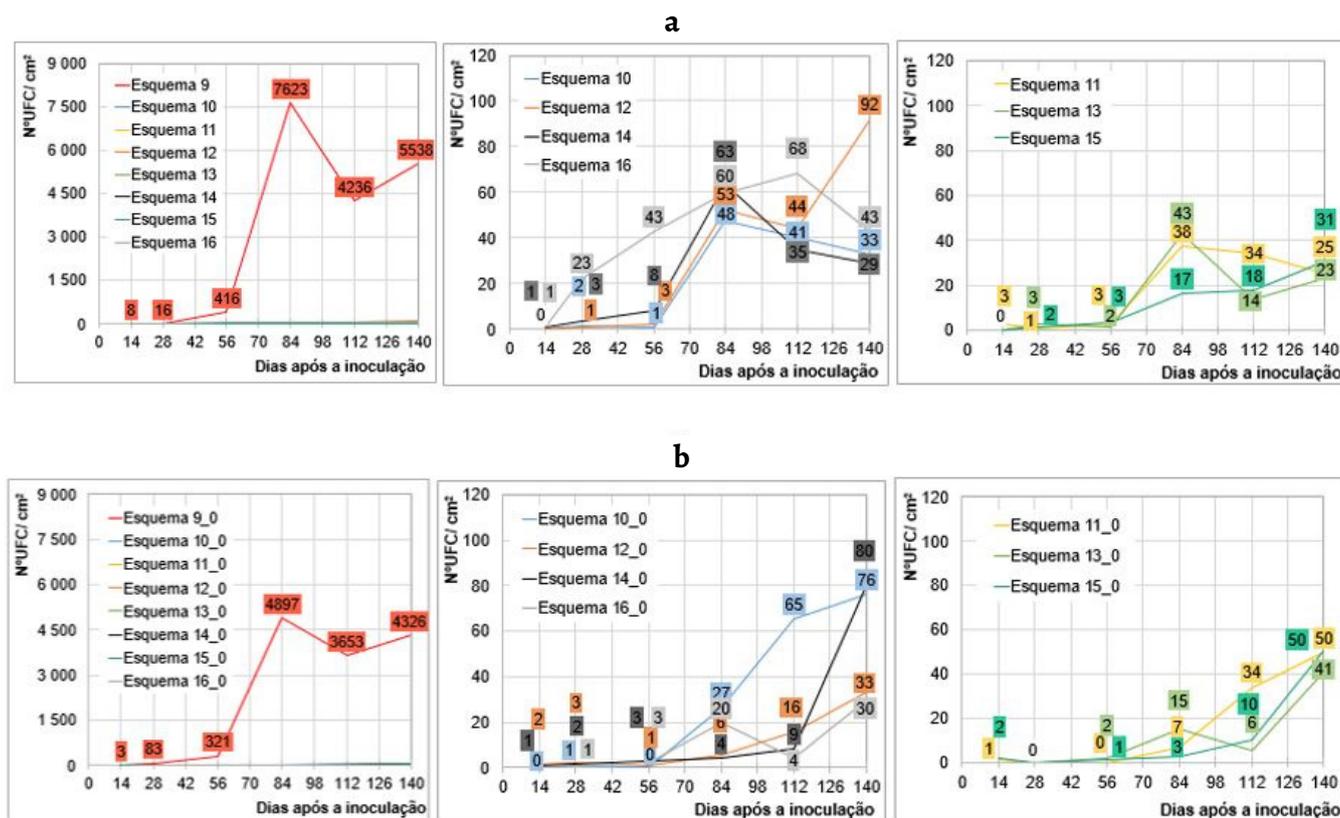
Figura 6. Número de UFC/cm² das seis colheitas realizadas no provete T2 (argamassa de cal e cimento): a) face inoculada; b) face não inoculada.

A Figura 6 apresenta a evolução ao longo do ensaio do número de UFC para cada um dos esquemas, considerando a média das três réplicas. Tal como no provete T1, o esquema 9, equivalente ao esquema 1 no provete T1, apresenta um valor de UFC consideravelmente superior ao dos restantes esquemas, quer na face inoculada quer na não inoculada. No entanto, ao contrário do caso anterior, a diferença entre a face inoculada e não inoculada não é muito significativa. Mais uma vez, é difícil avaliar qual dos restantes esquemas se comporta melhor face à inibição do desenvolvimento biológico. Os dois tipos de argamassa (cal, no provete T1, e cal e cimento, no provete T2) apresentam valores muito semelhantes, pelo que não é possível apontar qual o que apresenta um desempenho mais eficaz.

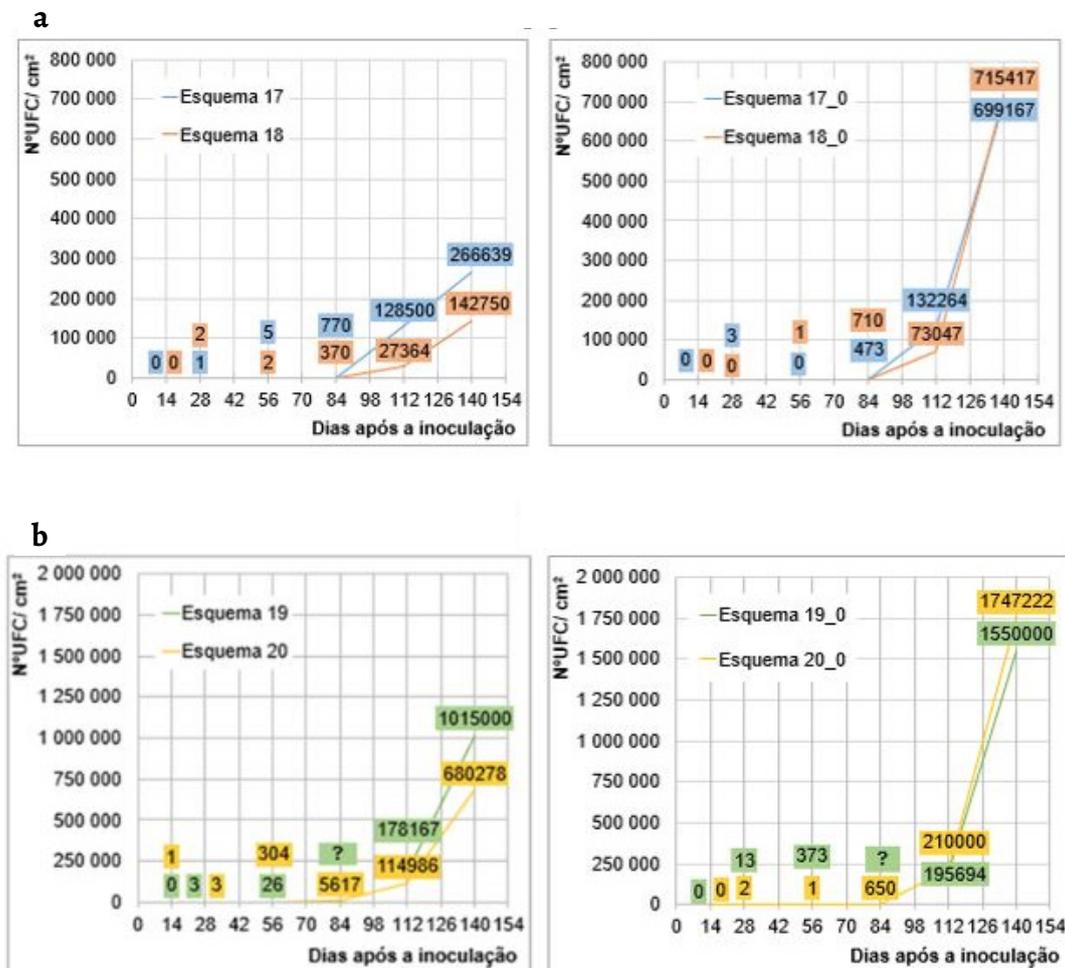
Figura 7. Número de UFC/cm², das seis colheitas realizadas na face inoculada e na face não inoculada dos provetes: a) G1 (gesso cartonado normal); b) G2 (gesso cartonado hidrófugo).

A Figura 7 apresenta a evolução ao longo do ensaio do número de UFC para cada um dos esquemas, considerando a média das três réplicas. Ao contrário do expectável, e do que ocorreu com as paredes de tabique, as faces não inoculadas foram as que apresentaram maior número de UFC. Estes resultados podem resultar das condições em que foi realizado o ensaio. Por um lado, o volume da câmara climática onde se mantiveram os provetes é relativamente pequeno, podendo ter favorecido a contaminação dos elementos não inoculados. Por outro lado, os provetes de gesso cartonado foram fotografados fora da câmara, ao contrário das paredes de tabique, o que poderá ter potenciado ainda mais a contaminação das suas faces não inoculadas.

No que diz respeito à eficácia dos esquemas de pintura utilizados, verifica-se que, no final do ensaio, quer os resultados das contagens das UFC (Figura 7), quer a observação visual (Figura 12) e a quantificação do número

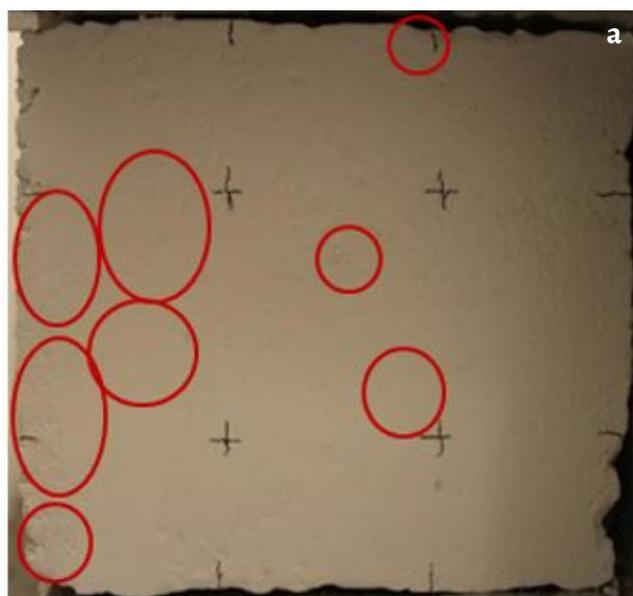
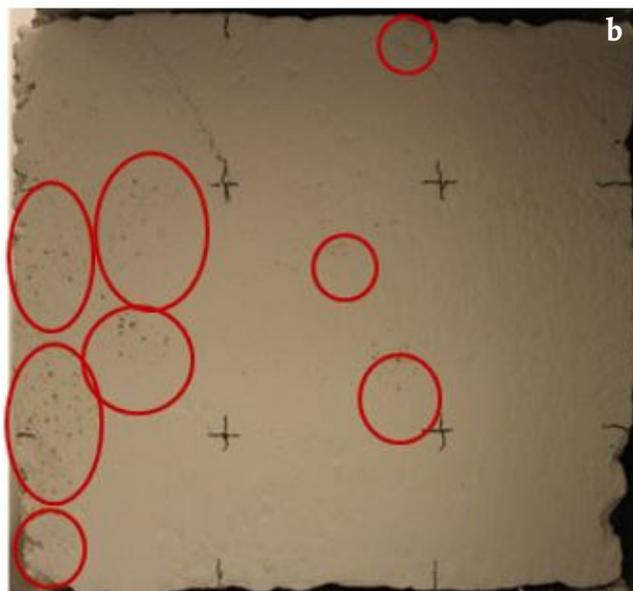
Figura 8. Registo fotográfico do esquema 1C aos 0 dias (a) e 112 dias (b).

Visualmente só foram detetados fungos nos três elementos do esquema 1 da face inoculada. Os primeiros fungos visíveis foram detetados aos 49 dias no elemento 1A. Aos 56 dias identificaram-se microrganismos no elemento 1C e aos 77 dias no elemento 1B. A Figura 8 mostra o crescimento biológico no esquema 1C em dois momentos do ensaio. Foram destacadas nas imagens as zonas com crescimento visível de fungos, uma vez que também existiam manchas nos elementos devido à acumulação de sujidade e poeiras. Verifica-se que é no lado esquerdo dos elementos que o desenvolvimento biológico é mais evidente, o que pode estar relacionado com o facto de corresponder à extremidade do provete.

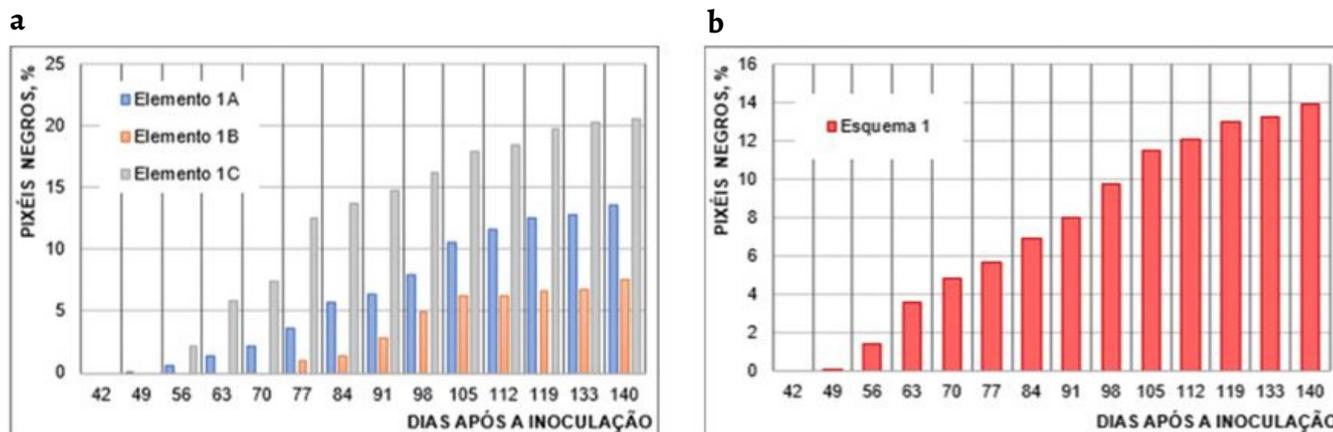
Figura 9. Quantificação do crescimento de fungos no esquema 1 do provete T1: a) elementos 1A, 1B e 1C; b) média das três réplicas.

A [Figura 9a](#) mostra o crescimento em cada elemento e a [Figura 9b](#) a média das três réplicas. Verifica-se que o elemento 1C apresenta maior quantidade de fungos visíveis (cerca de 20 %), sendo que o maior crescimento detetado ocorreu entre os 70 e 77 dias após o início do ensaio. O elemento 1B apresenta a menor área afetada, com cerca de 7 %, e o elemento 1A apresenta cerca de 14 % de fungos visíveis.

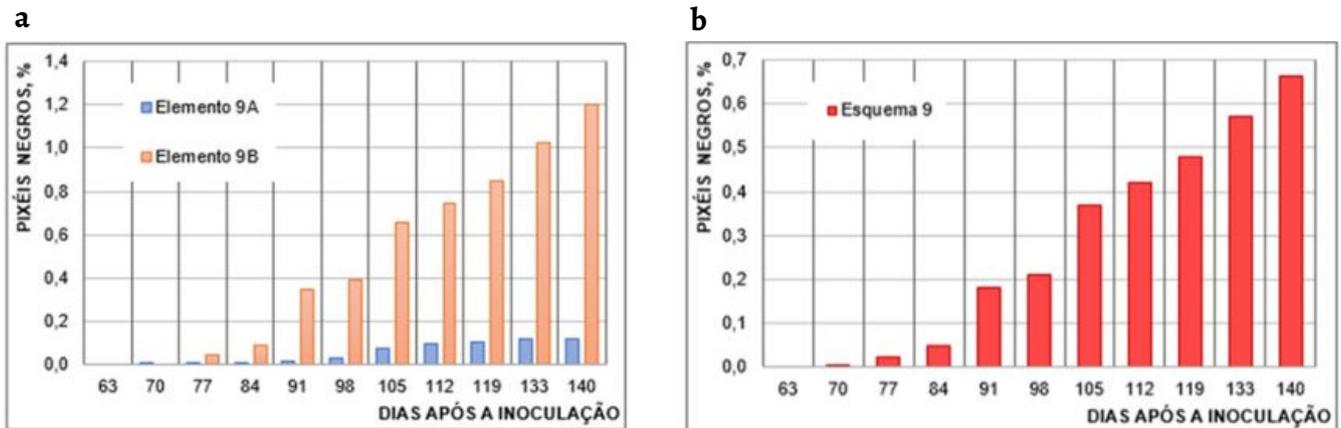
Figura 10. Quantificação do crescimento de fungos no esquema 9 do provete T2: a) elementos 9A e 9B; b) média das duas réplicas.

A [Figura 10](#) mostra a evolução da percentagem de “pixéis negros” na zona central dos elementos 9A e 9B. Apesar do elemento 9C apresentar fungos visíveis na sua superfície, estes não se localizam na zona central (zona da fotografia) e, portanto, não pode ser incluído na análise. Verifica-se que, ao contrário dos resultados das contagens das UFC, quando

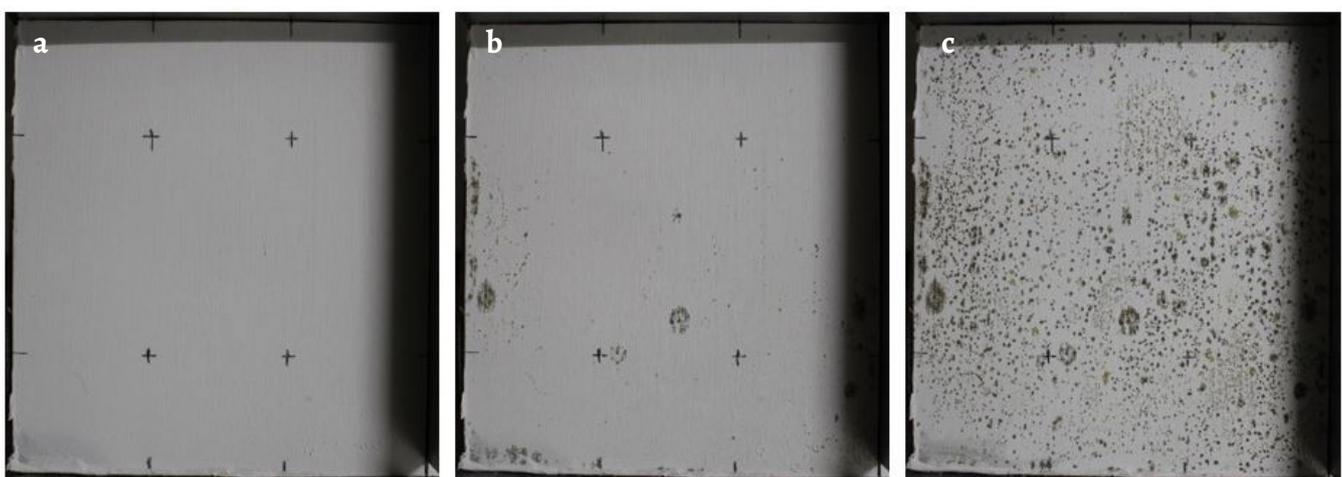
Figura 11. Registo fotográfico do esquema 17A aos 56 (a), 77 (b) e 112 (c) dias.

A primeira observação de fungos ocorreu na placa de gesso cartonado hidrófugo (G2) após 49 dias de ensaio, enquanto na placa de gesso cartonado normal (G1) as primeiras manifestações visíveis ocorreram apenas aos 56 dias. Nos dois provetes, as primeiras manifestações fúngicas surgiram junto às extremidades dos elementos, propagando-se de seguida para o seu interior. Em alguns elementos foi possível identificar dois modos de propagação: um correspondendo a pequenos aglomerados de pontos ao longo da superfície; e o outro correspondendo a um crescimento aleatório ao longo de toda a superfície do elemento. Como exemplo, a [Figura 11](#) mostra o desenvolvimento fúngico no elemento 17A, onde os dois modos de propagação podem ser identificados.

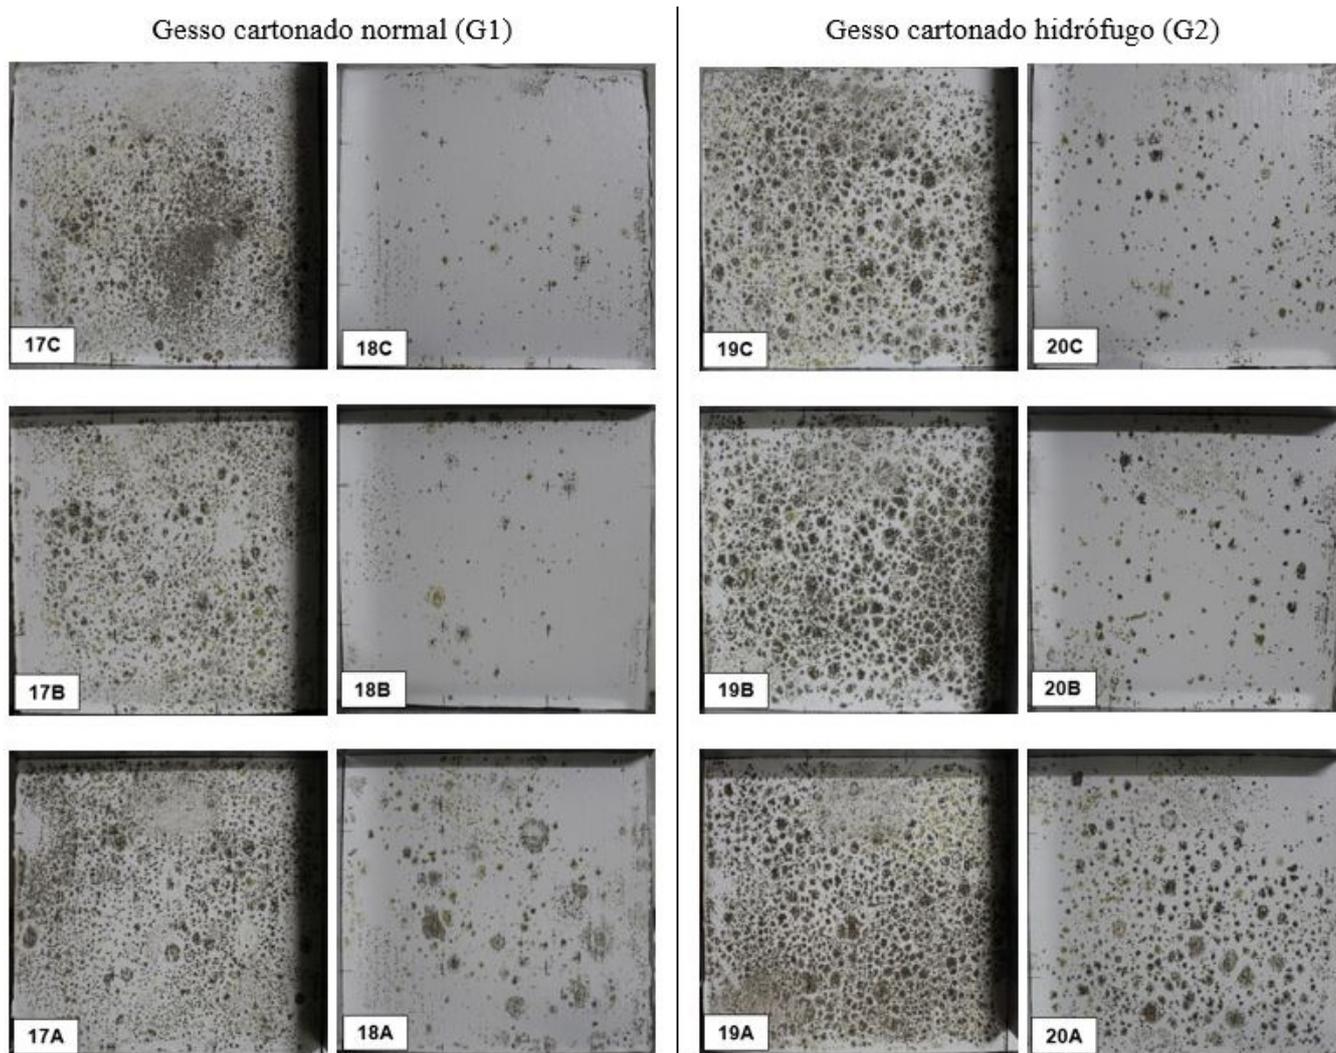
Figura 12. Registo fotográfico dos provetes de gesso cartonado no final do ensaio.

Apesar dos resultados das contagens de UFC terem sido idênticos para os dois sistemas de pintura, a inspeção visual permite identificar diferenças claras entre eles. A Figura 12 mostra o aspeto final da face inoculada de todos os elementos das duas placas de gesso cartonado. As imagens evidenciam desde logo o elevado nível de colonização biológica. No entanto, é possível verificar o melhor desempenho dos sistemas de pintura que incluem agente fungicida em maiores quantidades (esquemas 18 e 20).

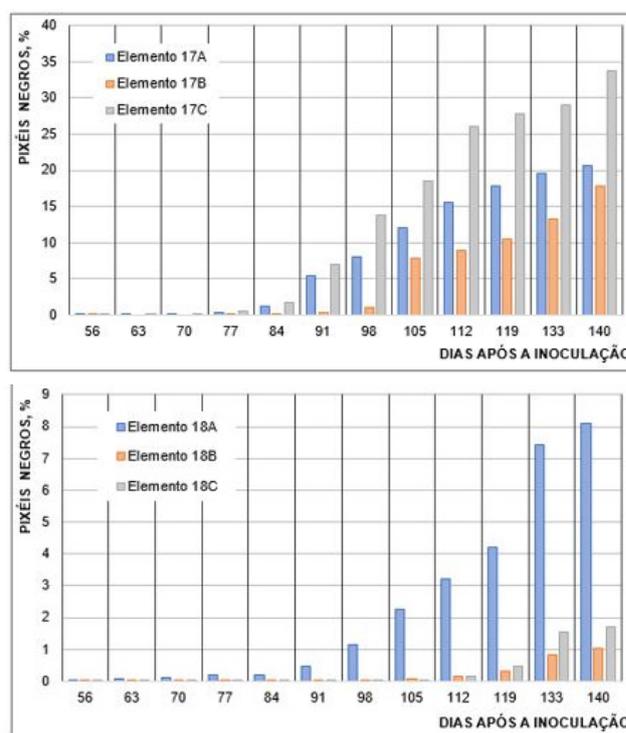
Figura 13. Quantificação do crescimento de fungos no provete G1.

A Figura 13 mostra a evolução da percentagem de “pixéis negros” na zona central dos elementos do provete G1 e a Figura 14 nos elementos do provete G2. De uma maneira geral, o elemento A (à cota mais baixa) é o que apresenta maior percentagem de “pixéis negros”, embora nos esquemas 17 e 19 (com proteção fúngica baixa), a diferença entre os vários elementos não seja tão notória. Vários fatores podem ter contribuído para este fenómeno, nomeadamente o efeito da gravidade, a proximidade de uma superfície perpendicular e o procedimento de aplicação da tinta. Por outro lado, estes resultados permitem validar os resultados da observação visual. Os gráficos das Figuras 13 e 14 mostram claramente que o número de “pixéis negros” é claramente superior nos

de “pixéis negros” (Figuras 13 e 14) mostram claramente que o pior cenário ocorre para os esquemas de pintura com baixa proteção fúngica (17 e 19). No que diz respeito ao desempenho das duas placas de gesso (normal e hidrófuga), quando os esquemas de pintura com baixa proteção fúngica são aplicados, a observação visual e a contagem de “pixéis negros” não permitem evidenciar grandes diferenças entre os dois tipos de placas. No entanto, para os esquemas de pintura com alta proteção fúngica, o desempenho das duas placas de gesso é diferente, uma vez que a placa hidrófuga apresenta maior percentagem de “pixéis negros”, o que está de acordo com os resultados obtidos na contagem de UFC.

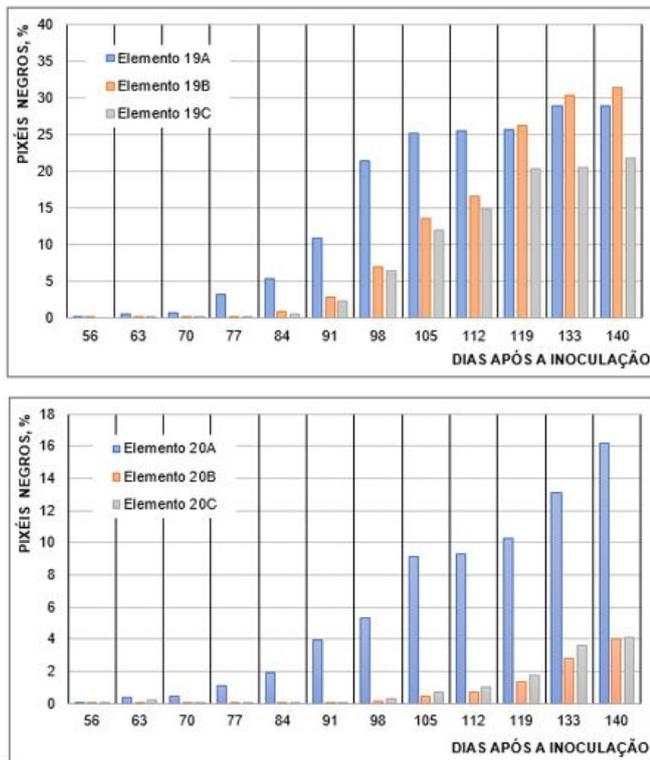
Figura 14. Quantificação do crescimento de fungos no provete G2.
