***Ad futuram Regis memoriam.* A história conservativa do túmulo do rei D. Dinis: mitos e realidade**

***Ad futuram Regis memoriam.* The conservative history of King Dinis' tomb: myths and reality**

GIULIA ROSSI VAIRO

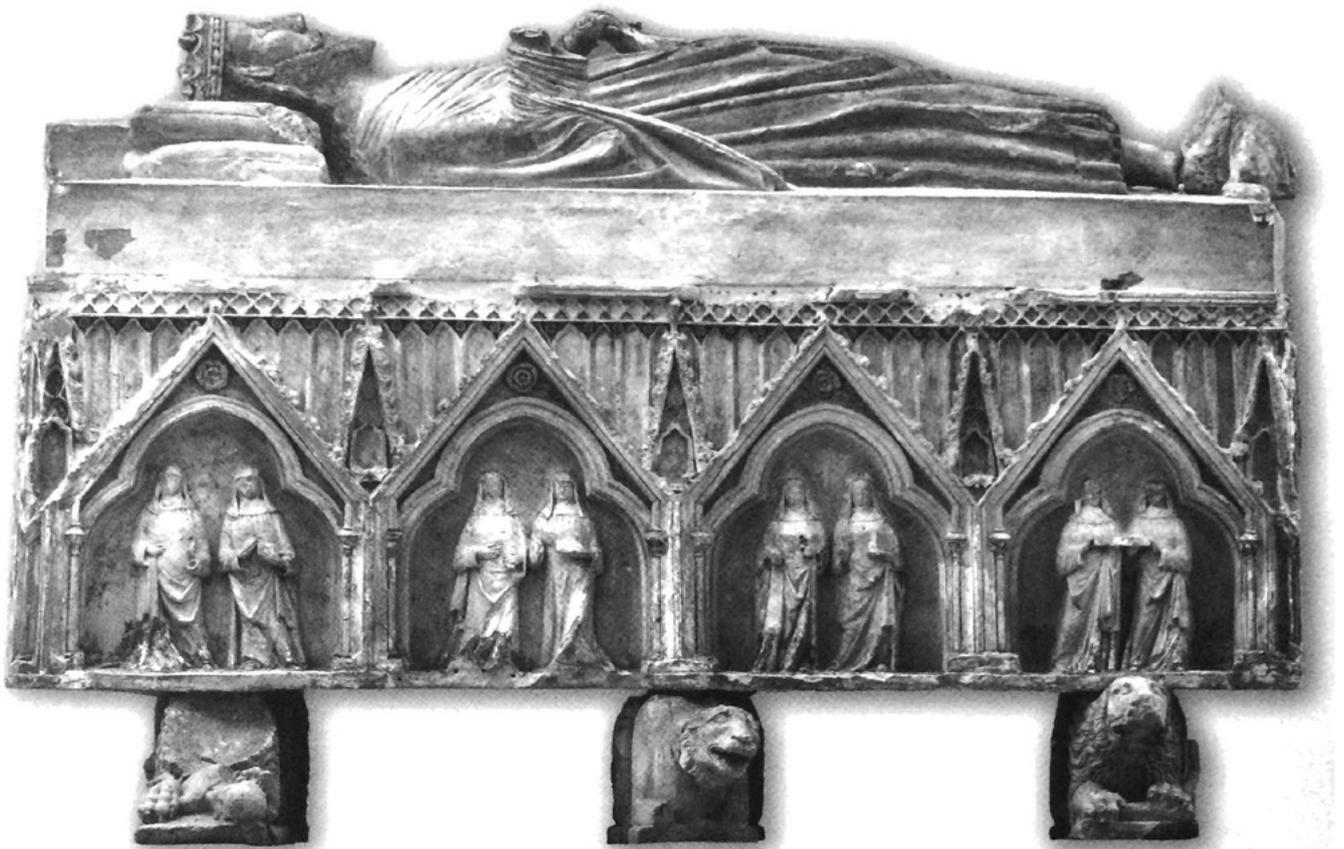
Figura 1. O túmulo do rei D. Dinis. Ortofoto: alçado norte. Fotografia de Sergiy Scheblykin (2017) [3].

O túmulo do rei D. Dinis (Figura 1) encontra-se ainda hoje no espaço, embora não no lugar, para o qual foi encomendado, concebido e realizado, isto é, a igreja do antigo mosteiro cisterciense de S. Dinis e S. Bernardo de Odivelas, fundado em finais do século XIII pelo soberano, de acordo com a rainha consorte D. Isabel, e que, anos mais tarde (1318), se tornou no panteão familiar e da Coroa [1].

Atualmente, o monumento fúnebre compõe-se de uma arca paralelepípedica, decorada nos quatro faciais, assente em seis bases e encimada por uma tampa com jacente. Está lavrado em pedra d'Ançã, clara e branda, e originalmente era completamente pintado, sendo hoje visíveis numerosos vestígios de policromia antiga em todos os elementos que o constituem.

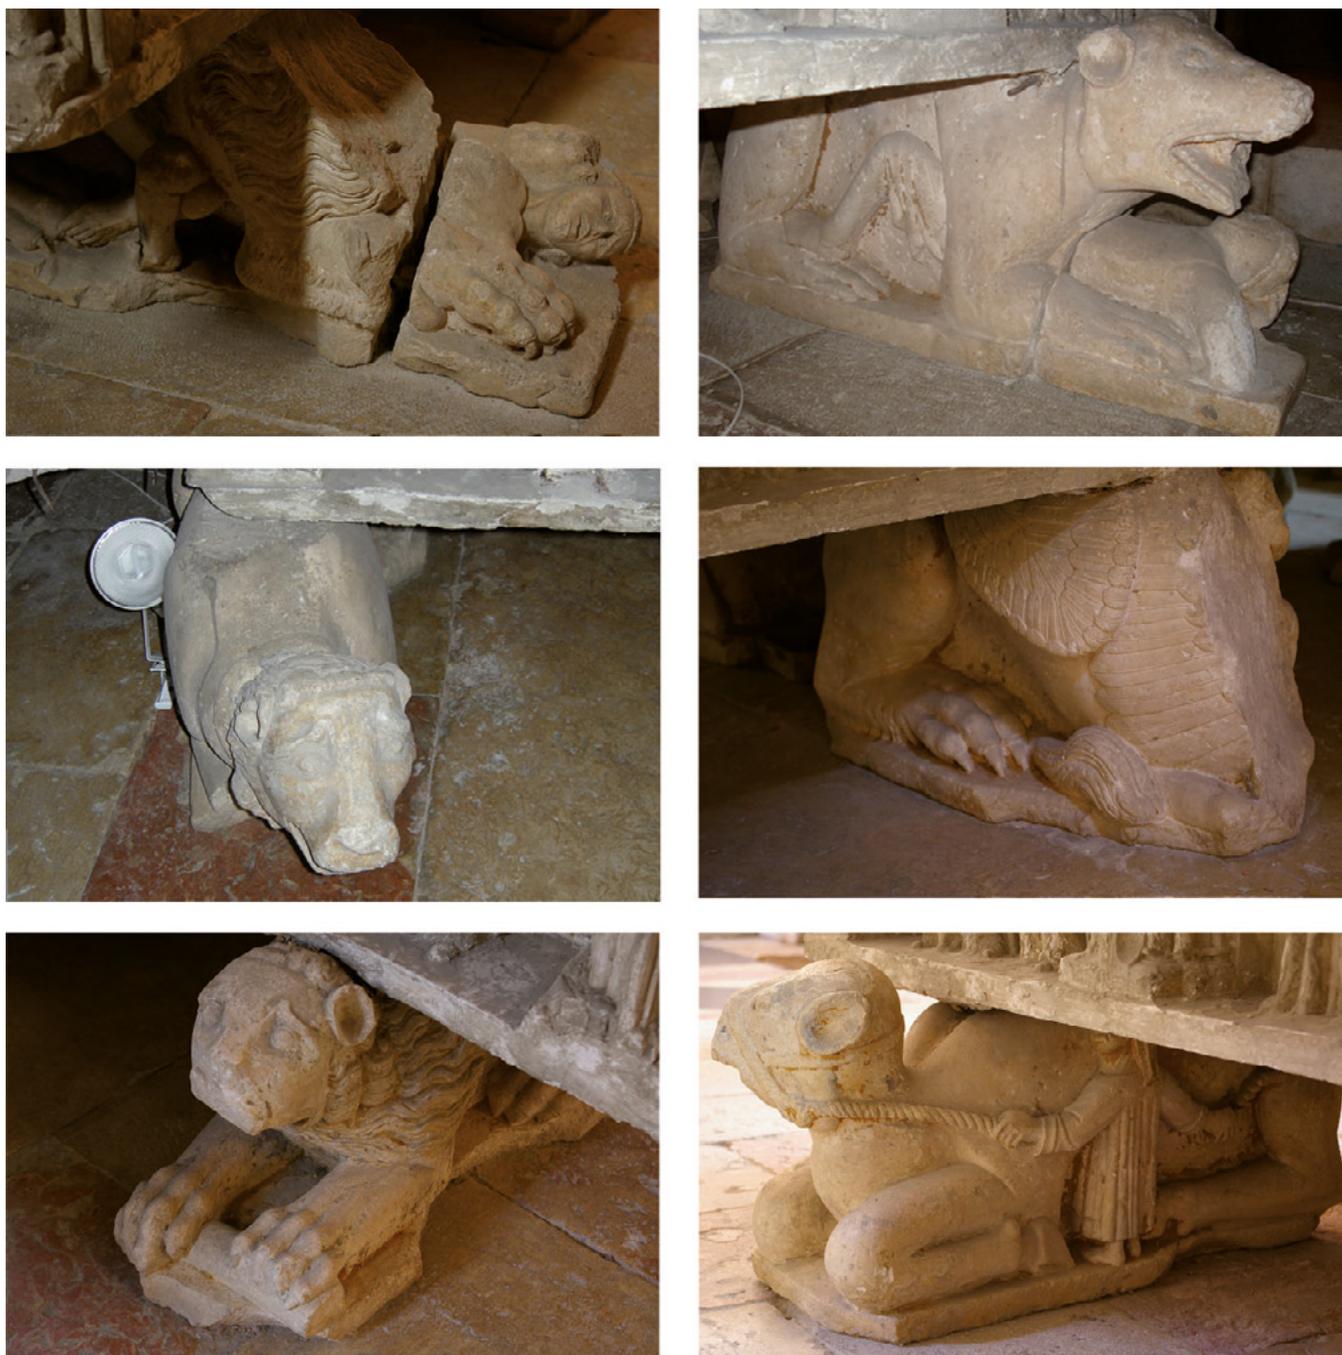
Figura 2. Túmulo do rei D. Dinis, os seis suportes. Odivelas, igreja de S. Dinis.

Relativamente aos grupos plásticos que atualmente servem de suportes do sarcófago, é preciso especificar que estes são compostos, de acordo com o que chegou até nós, em quatro casos de seis, por animais – dois leões, um cão, um urso, um grifo e um camelo – dominando ou acompanhando figuras humanas. Para quantificar os prejuízos que sofreram por causa do sismo, basta pensar que todos eles se mostram partidos, lacunosos ou mutilados na sua parte anterior, sendo alguns destes (dois) acéfalos ou faltando alguns elementos que garantiriam a sua imediata identificação (Figura 2).

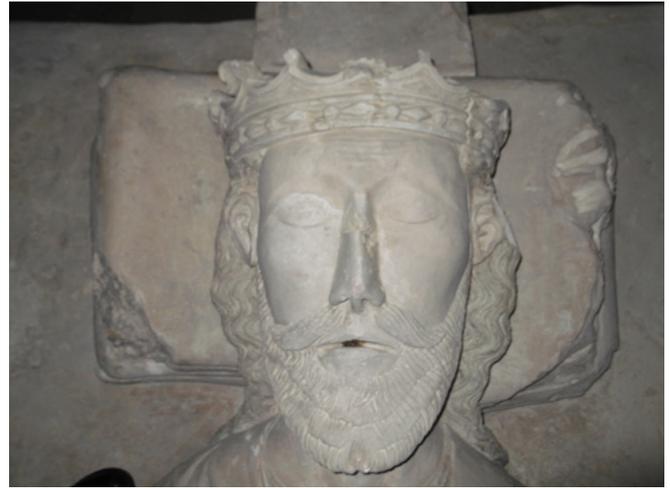
Figura 3. Túmulo do rei D. Dinis, pormenor do jacente. Odivelas, igreja de S. Dinis.

Efetivamente, no decurso da visita foi possível averiguar que cerca de 2/3 do jacente se mantêm originais: na efígie, as áreas mais afetadas foram a zona dos braços e a da cabeça, especificamente o rosto, o nariz e a barba, sendo poupados porém a nuca, a fronte até aos olhos, as orelhas e os cabelos. De resto, a figura do rei, que enverga uma túnica coberta por um volumoso e rico manto, movimentado por amplas pregas, apresenta-se com lacunas, desfeita ou em estado fragmentário nalgumas zonas (por exemplo, a dos pés), mas, ao mesmo tempo, autêntica na sua maior parte, permanecendo vestígios da primitiva policromia (azul, vermelho e dourado) na indumentária régia.

Acrescente-se que foi possível verificar que, no seu jacente, D. Dinis ostenta olhos fechados, sendo retratado adormecido no “sono eterno” (Figura 3): trata-se de um aspeto totalmente inédito no panorama da escultura funerária portuguesa da primeira metade do século XIV. A esse propósito, vale a pena sublinhar que o próprio rei, que assistiu à execução do seu mausoléu, pôde avaliar e apreciar ainda em vida o resultado final do trabalho escultórico. Sendo assim, o soberano optou por se fazer representar na efígie que teria eternizado a sua memória junto aos vindouros, por um lado envergando a coroa e vestindo a indumentária régia e, por outro, para todos os efeitos cadáver, apanhado na sua humanidade mortal, “adormecido” à espera da Ressurreição. Desta maneira, D. Dinis partilhava o destino de todos os fiéis cristãos do mundo e apresentando-se, simbolicamente, como *princeps inter pares*.

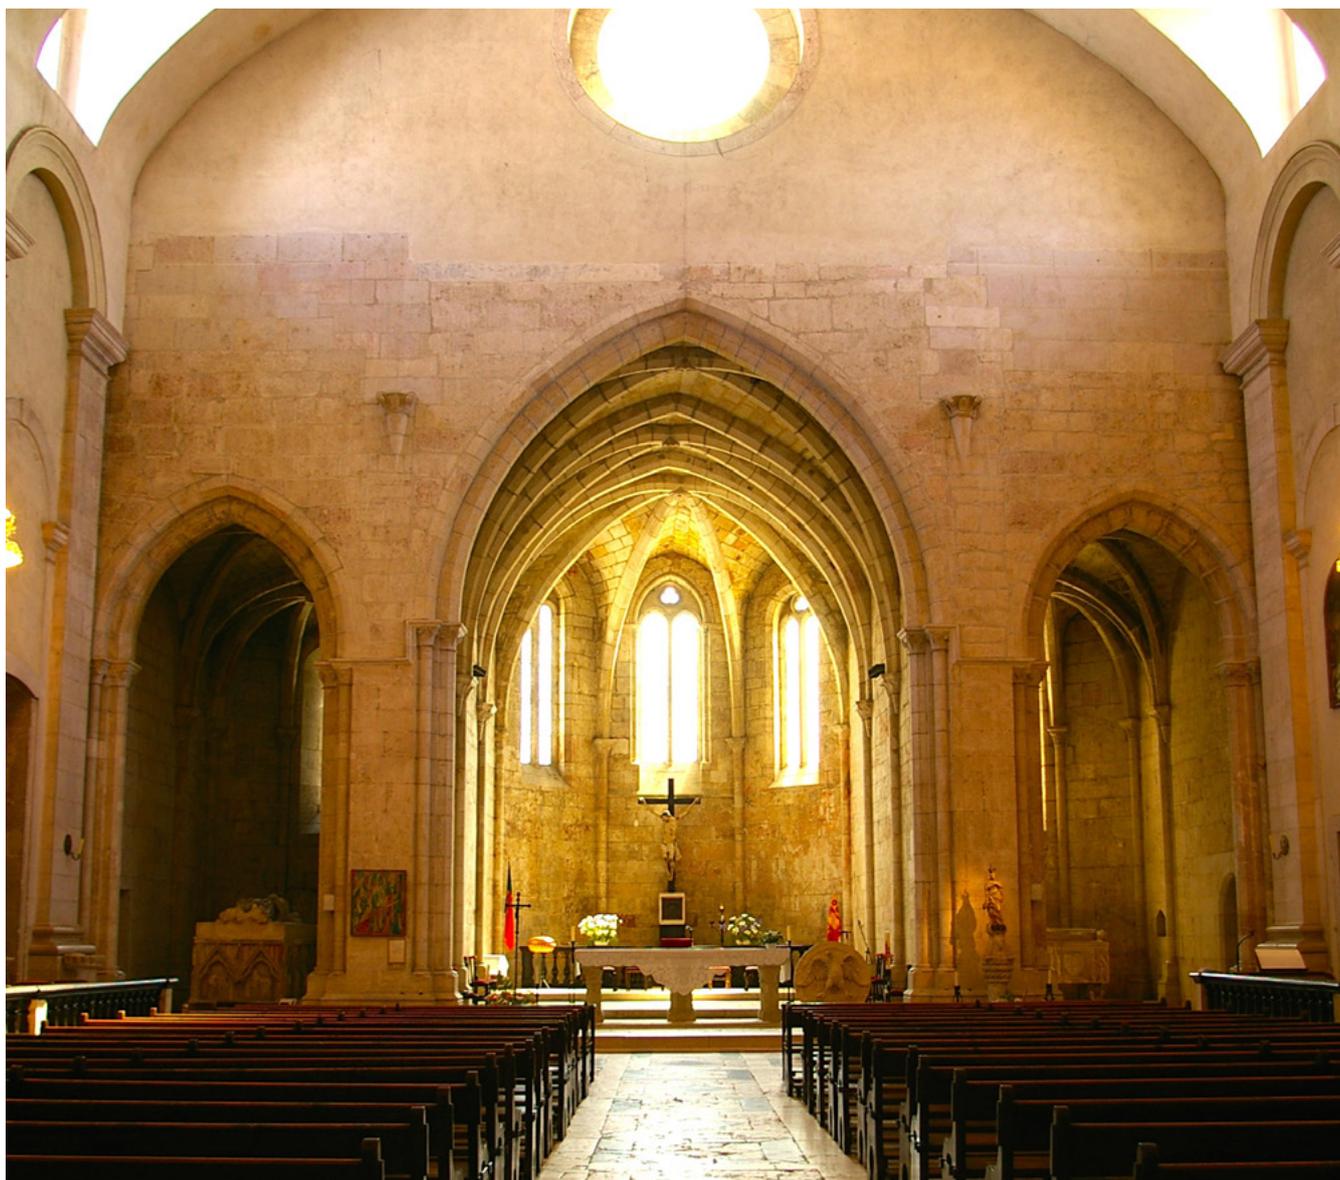
Figura 4. Atual colocação do túmulo do rei D. Dinis. Odivelas, igreja de S. Dinis, capela do Evangelho.

no meio da igreja, entre o coro e a capela-mor [7]. Contudo, em meados do século XVII, encontrava-se, não no centro, mas na nave “à banda da epístola”, isto é, em frente da sacristia, como refere o padre George Cardoso no *Agiologio Lusitano* (1652) [8]. Acrescente-se que, nas centúrias seguintes, o monumento literalmente “circulou” no espaço eclesiástico, acabando por ser enfiado no absidiolo do Evangelho onde ainda hoje está localizado, sendo esta uma colocação que afeta a sua fruição estética, desvaloriza a sua função originária dentro da igreja, para além de desconsiderar a vontade do soberano (Figura 4) [9].

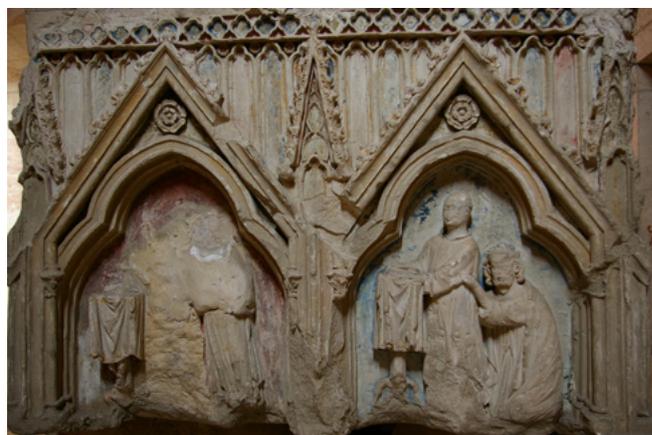
Figura 5. Túmulo do rei D. Dinis, pormenor de um dos lados breves e do estado de conservação da orla da arca. Odivelas, igreja de S. Dinis.

Todas as movimentações que o mausoléu sofreu (algumas, como vimos, bem anteriores ao sismo de 1755) prejudicaram a integridade da peça: basta olhar para o estado de conservação da orla da arca, desfeita e partida, para compreender o tipo de dano provocado pelas contínuas transladações (Figura 5). Ao mesmo tempo, numa leitura *a posteriori* dos acontecimentos, pode inferir-se que foi talvez

Neste quadro, a única figura que permanece legível e ainda relativamente íntegra é a do rei, retratado num dos faciais menores de joelhos e ao lado de um presbítero igualmente em boas condições (*Figura 5*).

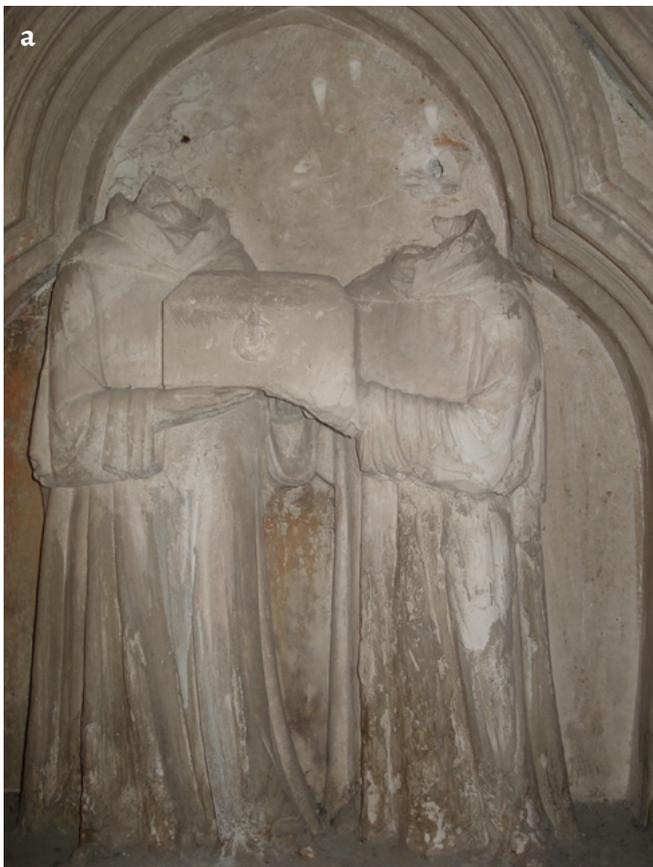
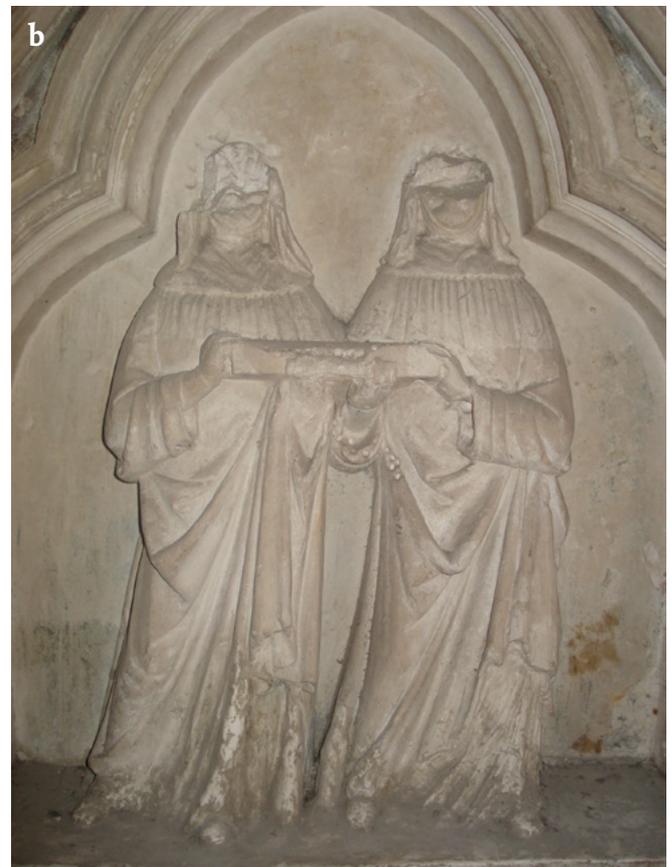
Figura 6. Túmulo do rei D. Dinis, detalhes da decoração da arca: *a*) monges e *b*) monjas. Odivelas, igreja de S. Dinis.

Efetivamente, não se pode de todo excluir que também a arca tenha sofrido graves estragos devido ao sismo, tal como discutido na secção anterior. Não obstante, ao estudar a história e as vicissitudes da obra e ao observá-la de perto, pode-se inferir que o que mais provocou danos foi a mão dos homens, todos os que nesta atuaram motivados quer por maus quer por bons propósitos. Pensa-se, nomeadamente, por um lado nos atos vandálicos de que foi alvo o mausoléu dionisino e cuja responsabilidade a historiografia tem vindo a atribuir ao espírito anticlerical e à cobiça das tropas francesas [10]; e, por outro, nos restauros oitocentistas que intervieram de forma pesada e não filológica, quer no jacente, quer nos faciais, sobretudo naquele onde encontramos as imagens das monjas.

À luz deste relato, aprendemos que a mutilação das cabeças dos monges ocorreu posteriormente, e que o restauro das monjas foi realizado antes de 1829 de uma forma não mimética, perfeitamente reconhecível a olho nu ainda hoje, sendo como tal, em princípio, reversível.

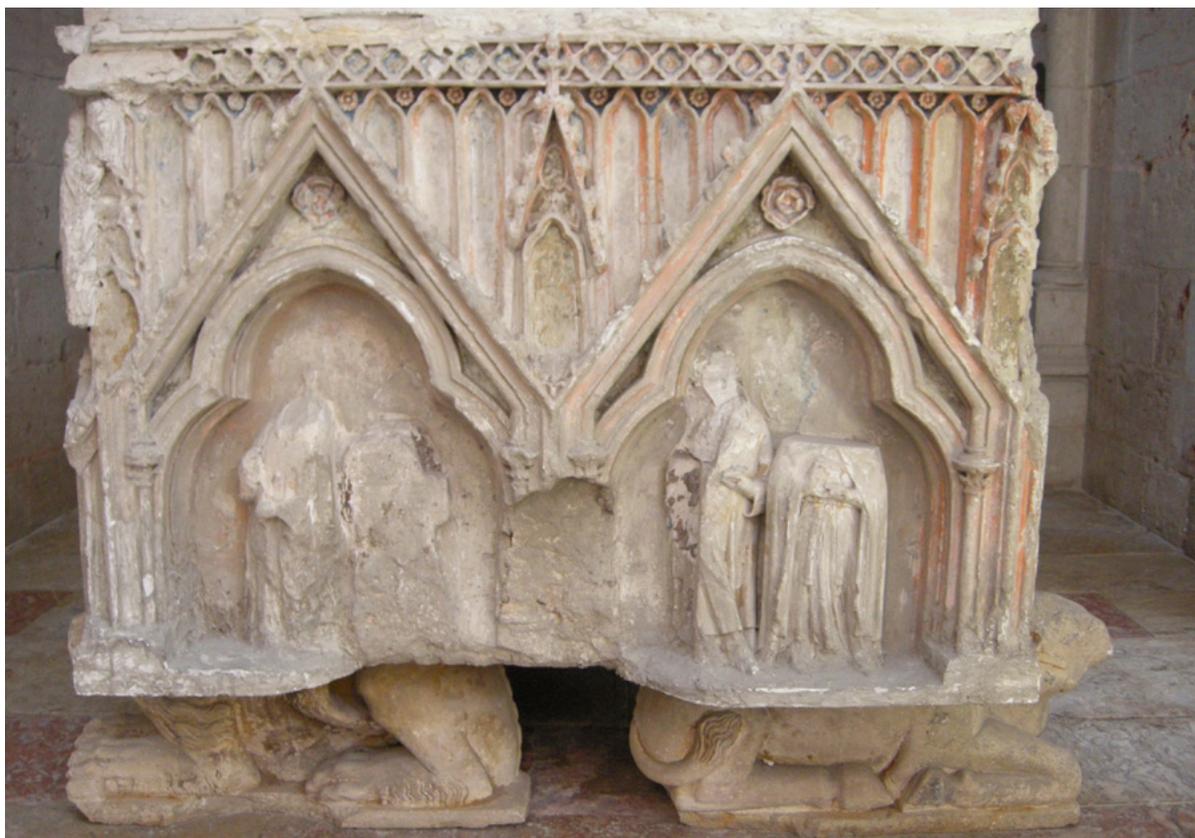
Figura 7. Túmulo do rei D. Dinis, pormenor de um dos lados breves e do estado de conservação da orla da arca. Odivelas, igreja de S. Dinis.

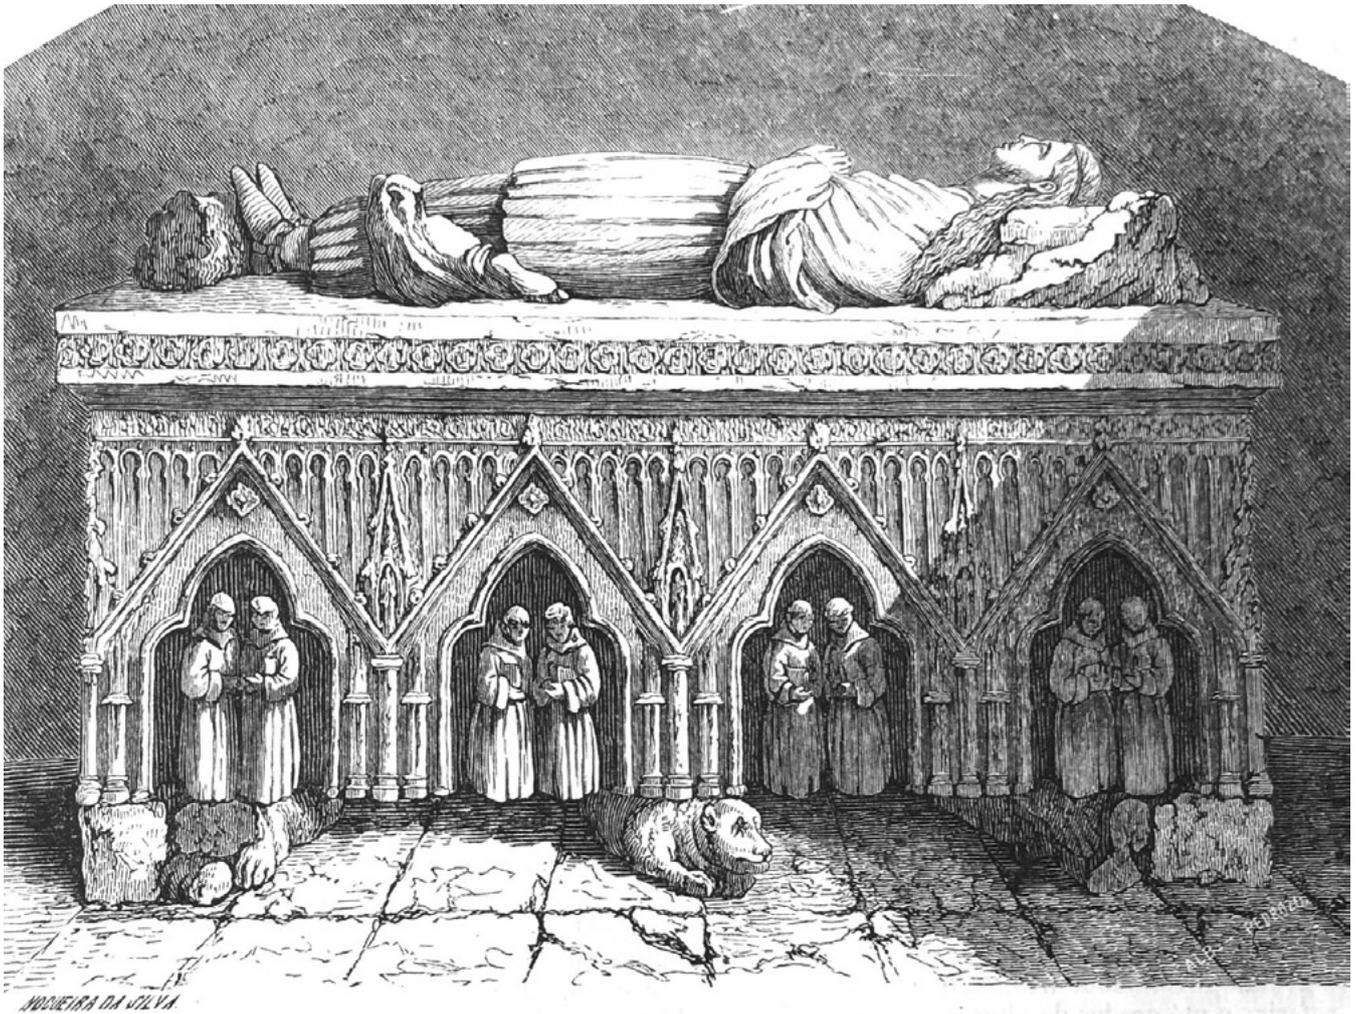
Figura 8. Túmulo do rei D. Dinis. *Arquivo Pitoresco*, 1862. Litografia de Nogueira da Silva.

Este era o aspeto do sarcófago ainda em 1862, acabado de sair de um restauro, mandado realizar por ordem da rainha D. Estefânia, mulher do rei D. Pedro V [16], se acreditarmos no texto do artigo sem título e não assinado, mas de autoria de Ignácio Vilhena Barbosa, publicado no *Arquivo Pitoresco* [17] e acompanhado por uma litografia tirada de um desenho

de Nogueira da Silva, muito parecida com a de Bordalo Pinheiro, todavia não idêntica (Figura 8).

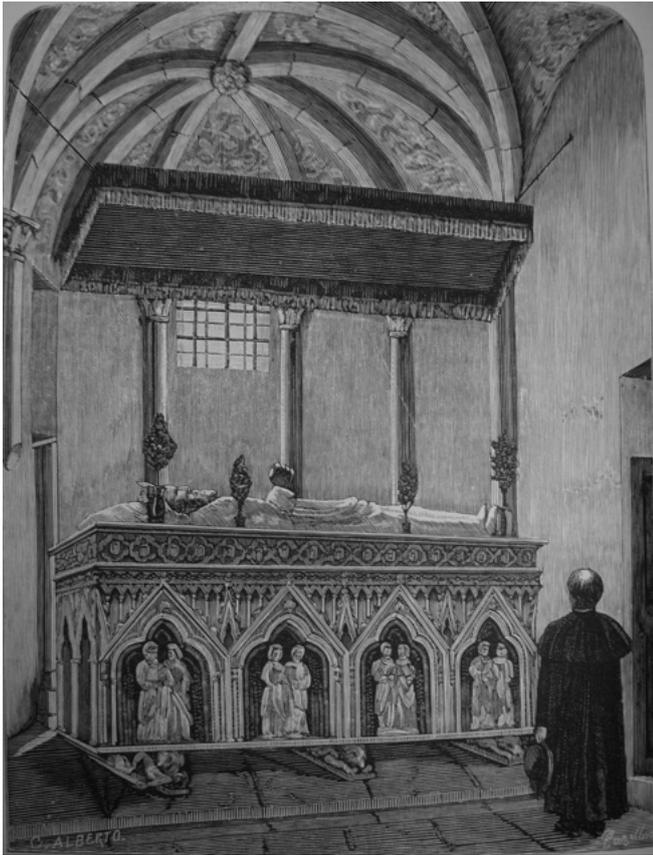
Figura 9. Túmulo do rei D. Dinis. *O Occidente*, 1886. Litografia de Caetano Alberto

Neste caso, não dispomos de registo documental, mas exclusivamente gráfico, pois dá testemunho da transformação atuada a litografia de Caetano Alberto publicada na revista *Occidente*, em 1886 [19]: aqui o soberano já surge de barba longa e envergando uma coroa radiada – ambos detalhes reconstruídos em gesso e que faltavam na imagem de Bordalo Pinheiro – e de braços suspensos no ar, como atualmente o podemos ver (Figura 9).
