Deterioração por insetos nas edificações históricas da Colônia Murici – Sul do Brasil

Insect damage in historic buildings of Colônia Murici – Southern Brazil

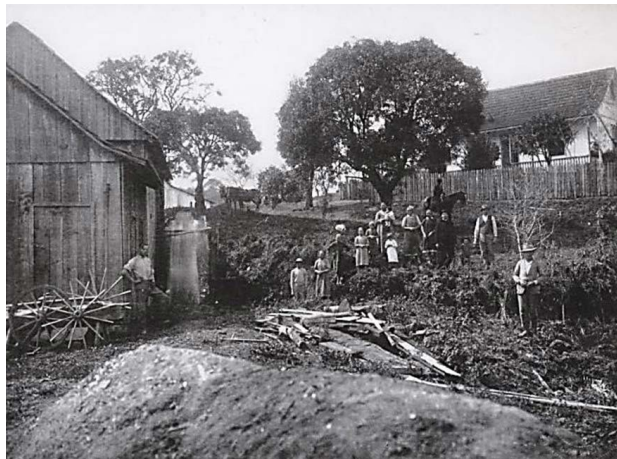
Figura 1. Propriedade da família Schapieski: fábrica de rodas de carroças, moíno movido a roda d'água e casa da família ao fundo.

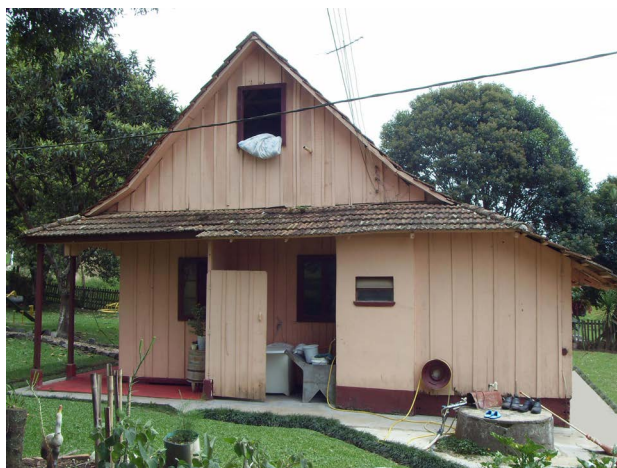
A casa de tábuas da família Cetnarski (Figura 3) foi construída por volta do ano de 1916, é ainda utilizada como habitação e foi a segunda a ser construída no lote. Encontra-se na propriedade a primeira moradia, a casa

Figura 3. Casa de tábuas, a segunda moradia da família Cetnarski.

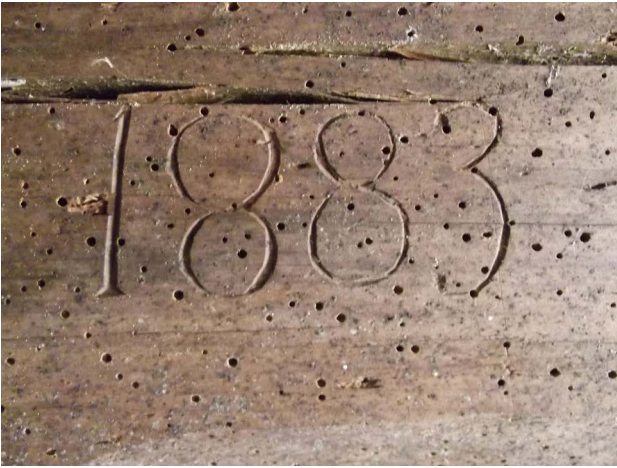
Figura 4. Entalhe da data 1883, que se encontra na casa de troncos localizada na propriedade Cetnarski: observam-se os orifícios de emergência resultado da infestação por insetos na viga de araucária.

de troncos de 1883 (Figura 4), que é considerada uma das mais antigas e pertenceu a Jósef Cetnarski, líder comunitário que participou da organização sócio-cultural nos primórdios da colonização da Murici [5].

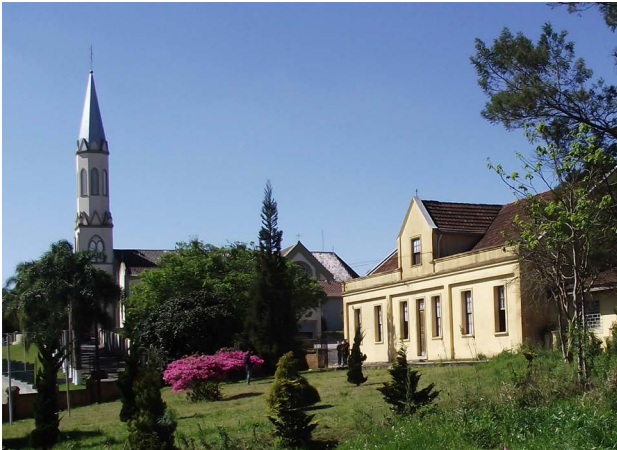
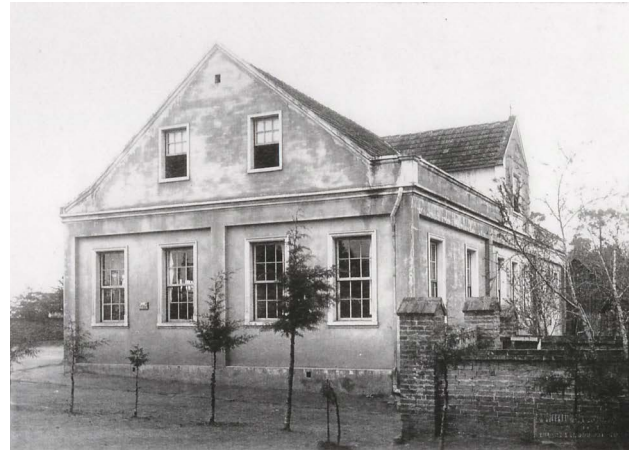
O acervo existente de bens móveis – entre eles, peças do mobiliário, livros, instrumentos agrícolas (Figura 5) e ferramentas de marcenaria – encontra-se em exposição na Casa da Cultura Polonesa Padre Karol Dworaczek. O imóvel, vinculado à Paróquia Sagrado Coração de Jesus (Figura 6a), foi a primeira escola e por muitos

anos conhecida como a casa das Irmãs (Figura 6b). Inicialmente era uma casa de madeira e estima-se que na década de 1920 as paredes de madeira foram substituídas por alvenaria. Além da mudança de nome, passou por várias reformas e usos diferentes (serviu de agência bancária, posto de saúde e subprefeitura), mas manteve preservado o sótão e as estruturas da cobertura (Figura 7). Durante 74 anos as Irmãs da Sagrada Família moraram na velha escola, que servia de moradia, escola e internato para os jovens de lugares distantes [6].

Figura 6. a) Atual Casa da Cultura Polonesa Padre Karol Dworaczek, ao lado da Igreja Sagrado Coração de Jesus, núcleo da Colônia Murici. b) Antiga casa das Irmãs, moradia das religiosas e primeira escola da região.

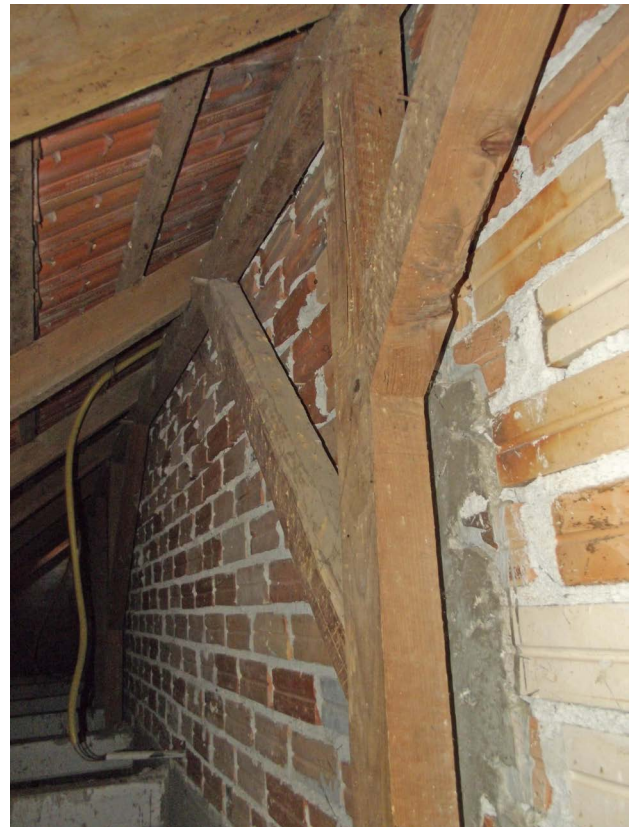
Figura 7. Sótão (lado B) e a estrutura de cobertura da Casa da Cultura.

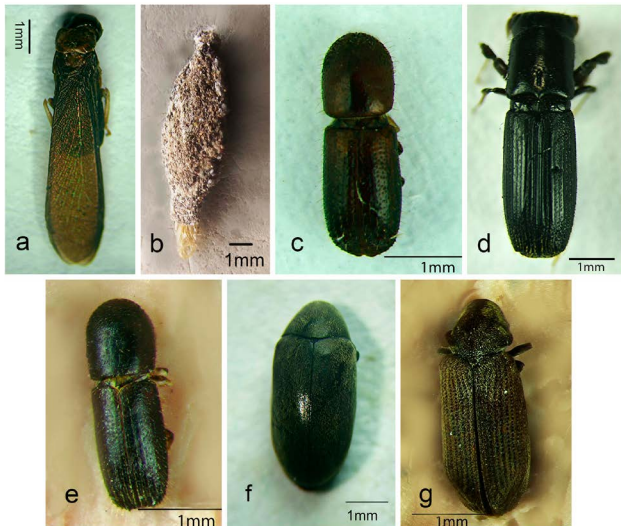
Da ordem Isoptera foram encontrados em todas as casas; exemplares da família Kalotermitidae (Figura 8a) foram identificadas nas casas Grochocki e Cetnarski. Foram coletados exemplares adultos e observadas galerias lisas, paralelas às fibras da madeira, e o resíduo granular disforme (Figura 9), sinal do ataque desses insetos; no entanto, seus ninhos não foram detectados. A família inclui as térmitas ou cupins de madeira seca que infestam construções, móveis e utensílios de madeira, bem como livros e acervos arquivísticos [17], causando danos ao patrimônio histórico edificado e aos bens culturais móveis.

Da ordem Lepidoptera, foram encontradas larvas de Tineidae nas casas Grochocki e da Cultura (Figura 8b). Os imaturos desta família são chamados de traças-de-roupas e oferecem risco aos acervos, pois deterioram livros, tecidos e couro armazenados [19-20].

Na casa Grochocki foram coletados *Xyleborus ferrugineus* (Fabricius, 1801) (Curculionidae: Scolytinae) (Figura 8c) e espécimes de Platypodinae e Scolytinae não identificados; na casa Cetnarski, exemplares de Scolytinae não identificados, *Platypus* sp. (Curculionidae: Platypodinae) (Figura 8d), *X. ferrugineus* e *X. linearicollis* Schedl, 1937 (Curculionidae: Scolytinae) (Figura 8e); e *Platypus* sp. no sótão da Casa da Cultura (lado B). Nessas casas havia madeiras úmidas e escuras pela ação fúngica, mas não foram observadas galerias características desses besouros (Figura 10).

Exemplares da família Ptinidae, subfamília Anobiinae, foram coletados em todas as amostras. Na casa Grochocki foi identificado *Tricorynus* sp.; na Cetnarski, *Anobium elevatum* Laporte, 1840 (Figura 8f); e na Casa de Cultura, exemplares de *Tricorynus* sp. (Figura 8g) no mobiliário, Anobiinae sem identificação no sótão (lado A) e *A. elevatum* e *Tricorynus* sp. no sótão (lado B).

Figura 8. Exemplares de insetos coletados nas edificações: *a)* Kalotermitidae (Isoptera); *b)* larva de Tineidae (Lepidoptera); *c)* *Xyleborus ferrugineus* (Fabricius, 1801) (Coleoptera, Curculionidae); *d)* *Platypus* sp. (Coleoptera, Curculionidae); *e)* *X. linearicollis* Schedl 1937; *f)* *Anobium elevatum* Laporte, 1840 (Coleoptera, Ptinidae); *g)* *Tricorynus* sp. (Coleoptera, Ptinidae).

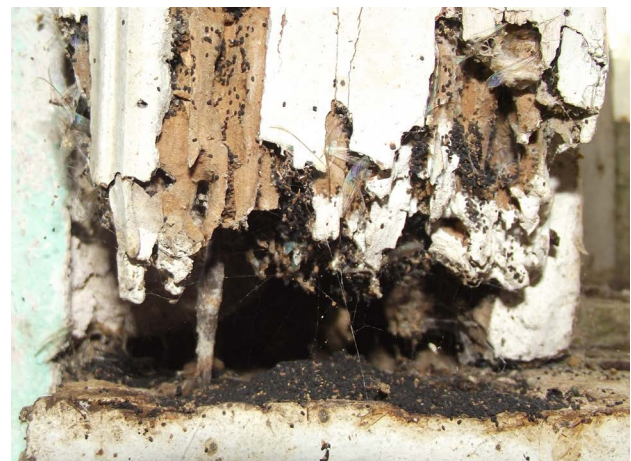
Figura 9. Asas, galerias de térmitas (Isoptera) e resíduo granular disforme.

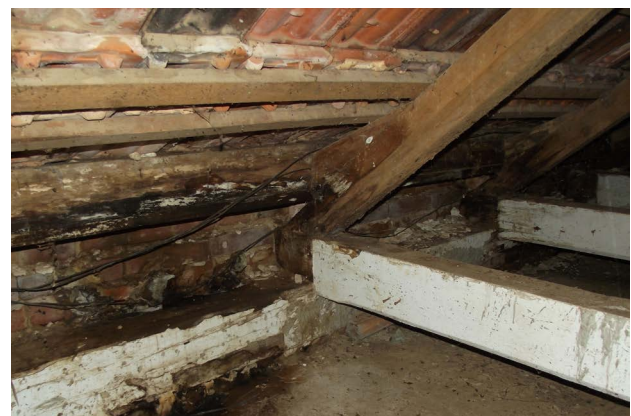
Figura 10. Madeiras escurecidas pela ação fúngica no sótão (lado B) da Casa da Cultura.

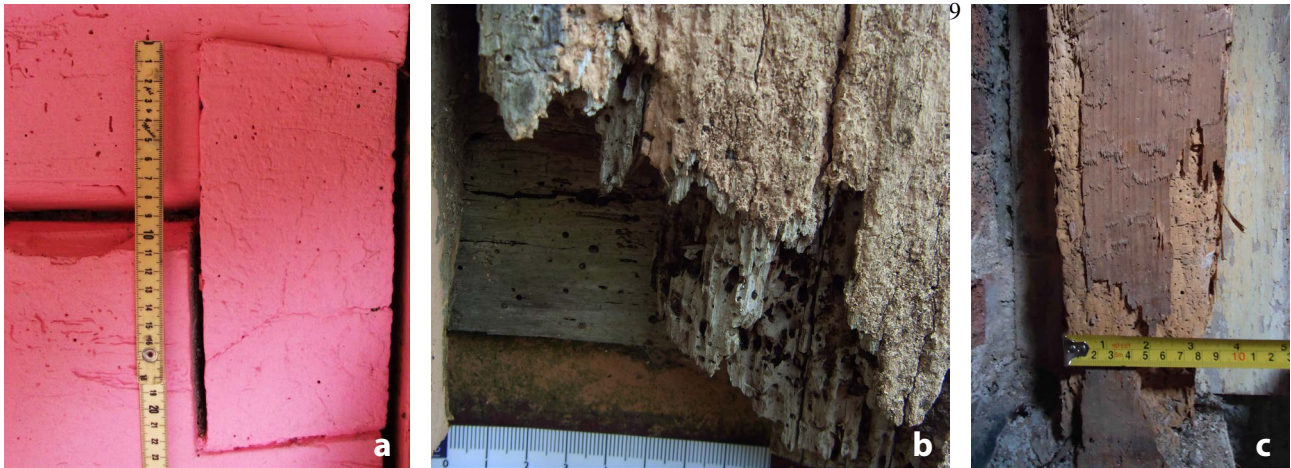
Outra situação encontrada foi a atividade destrutiva nas madeiras de araucária pelas larvas de Anobiinae. Os orifícios de emergência com resíduo fino indicam o ataque ativo e os orifícios sem resíduos indicam infestação não mais em atividade e, do mesmo modo, confirmam a ação dos insetos xilófagos. As galerias têm seções circulares e são visíveis em pequenas profundidades nos elementos construtivos causando a redução das seções ou, em estágios mais avançados, a desfragmentação do material e perda de parte das peças [24]. Tais aspectos podem ser observados na casa Grochocki, onde existiam galerias e ataques ativos (Figura 11a); na casa Cetnarski, onde havia orifícios de emergência, galerias e perda de material (Figura 11b); e na Casa da Cultura (sótão), onde havia a presença de orifícios de emergência com sinal de ataque ativo, além de galerias e perda de material na base do pendural (Figura 11c).

Figura 11. Sinais do ataque e os danos causados por insetos: a) orifícios de emergência e galerias, na parede da casa Grochocki; b) orifícios de emergência, galerias e perda de material, na parede da casa Cetnarski; c) orifícios de emergência, galerias e perda de material na base do pendural, do telhado da Casa da Cultura.

Verifica-se a necessidade de projetos de intervenção, por meio de inspeção periódica e a manutenção frequente com tratamentos curativos para a eliminação dos agentes de deterioração biológica. Há necessidade de métodos de prevenção buscando bloquear as condições favoráveis ao incremento da deterioração e às novas infestações. Incentivar o uso contínuo dos bens do patrimônio histórico, promover a limpeza e a manutenção frequente, são ações que contribuirão para a conservação das edificações e a preservação do patrimônio histórico-cultural.

Recomenda-se que concomitante ao levantamento entomológico sejam usados outros métodos de análise que avaliem com maior detalhamento a extensão e a magnitude dos ataques. Sugere-se, entre eles, a análise instrumental

com o resistógrafo – equipamento que fornece gráficos e medidas das áreas internas com perda de resistência – e o cálculo estrutural, que deve considerar as seções íntegras resultantes da subtração das áreas danificadas pela ação dos insetos.
