Caso experimental de intervenção de uma fachada de azulejos – Aveiro, Portugal

Case study of a tile facade intervention – Aveiro, Portugal

Tiles are found on numerous Portuguese facades. The exposure to external agents causes degradation and, in some cases, detachment of these tiles. In the coastal area of Aveiro city (Portugal), the building's facades, exposed to adverse atmospheric conditions are in constant contact with aggressive agents, which cause the detachment of a significant amount of facade tiles. Within the scope of the SOS Azulejo Project, and in partnership with the University of Aveiro, Fábrica Centro Ciência Viva de Aveiro, the Prison of Aveiro and DDL Arg, this study encompasses the conservation of a tile facade, after degradation and detachment of the ceramic body. Several replicas of the tiles were made in the specific context of a training action that took place at the Aveiro Prison. The technical study was carried out to analyze the compatibility and reversibility of the mortars and ceramic tiles used. The mortars were tested in their fresh and hard state for consistency through spreading, flexural tensile strength, compressive strength, water absorption, and

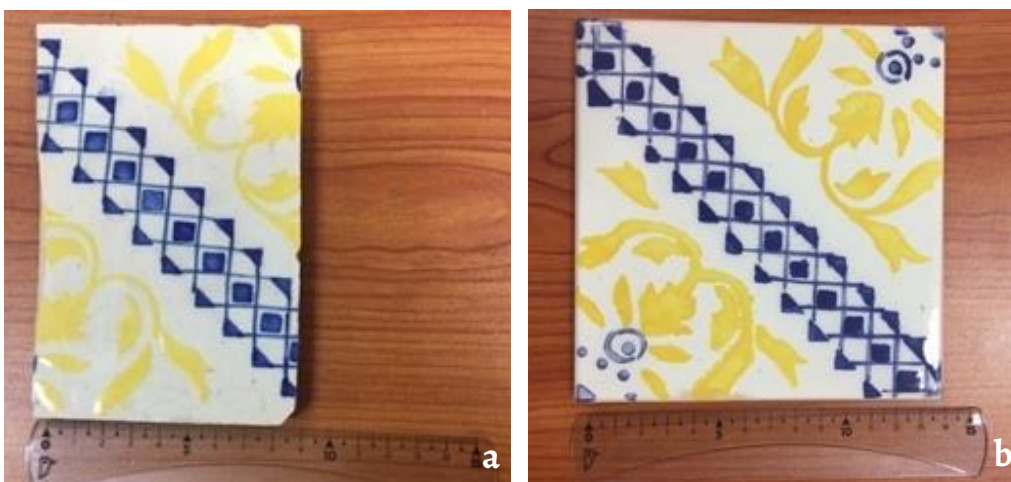
Ao longo do tempo, vários azulejos sofreram destacamento da fachada. Após deteção da visível falta de peças no pano, foi possível recolher junto da Câmara Municipal de Aveiro uma amostra antiga do azulejo e executar réplicas dos azulejos originais para o desenvolvimento do estudo, junto do Estabelecimento Prisional, as quais se encontram na Figura 3. Não foi possível obter uma amostra antiga na íntegra para o estudo, dado que ao sofrer destacamento do suporte nenhuma das amostras permaneceu intacta. O cromatismo das réplicas atendeu à qualidade técnica, garantindo-se o princípio da distinção entre o original e a cópia [7-9].

Figura 3. Azulejos em estudo: a) azulejo originalmente aplicado; b) réplica dos azulejos.

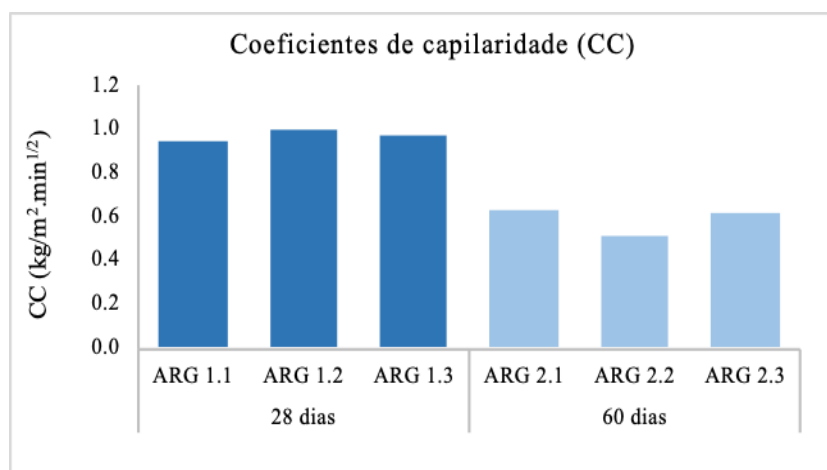
Através da análise dos valores é possível verificar que os coeficientes de capilaridade apresentam um padrão decrescente comparativamente entre os 28 dias e os 60 dias. Por sua vez, o maior valor obtido é aproximadamente $1 \text{ kg/m}^2 \cdot \text{min}^{1/2}$. A diminuição da absorção de água ao longo do tempo pode-se relacionar com a compacidade que o material adquire com o tempo, pelo que os menores valores de CC registam-se nos provetes aos 60 dias, com maiores valores de resistência à compressão.

Figura 7. Coeficientes de capilaridade obtidos.

O presente ensaio foi realizado com base na norma EN 1015-18 [16]. Na Figura 7 apresentam-se os resultados obtidos dos coeficientes de capilaridade ao fim dos 28 dias e 60 dias de idade dos provetes.

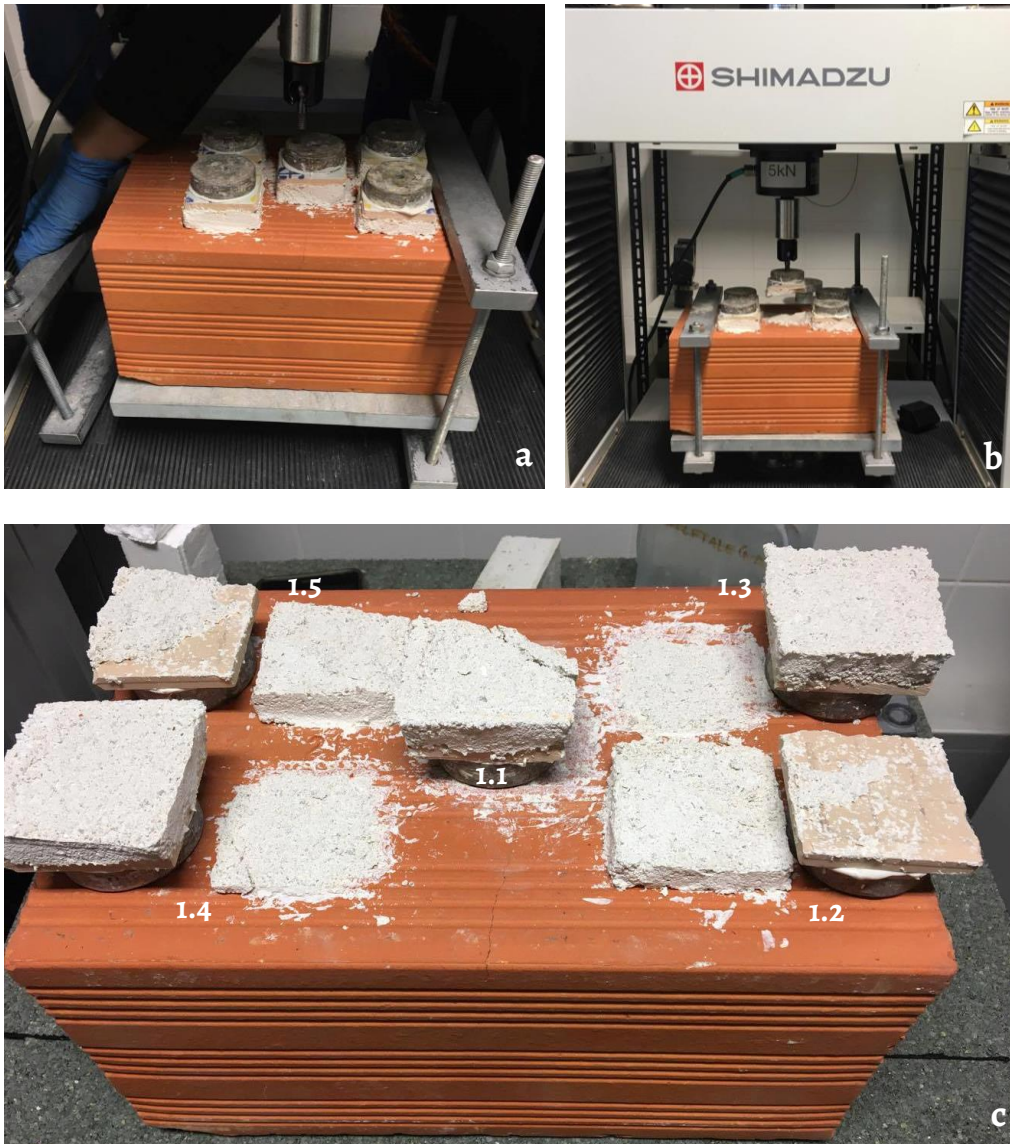
Esta técnica de ensaio consiste na extração de uma pastilha metálica, com máquina pull-off, que é previamente colada ao revestimento através de uma resina epoxídica durante algumas horas. O equipamento de ensaios mede a força necessária para proceder ao arrancamento da pastilha. A relação entre essa força e a área da pastilha corresponde à máxima tensão que é possível aplicar ao revestimento.

Figura 9. Ensaio de aderência ao suporte: a) e b) colocação no equipamento para realização do ensaio; c) após realização do ensaio.

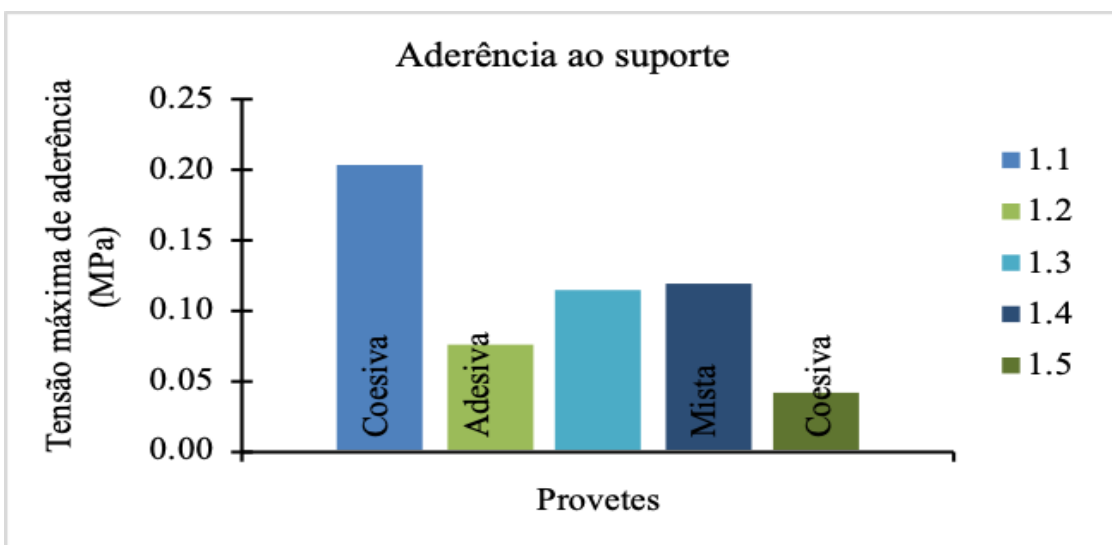
Com base na análise da Figura 9, a rutura foi coesiva (rutura pelo próprio material de revestimento) no provete 1.1 e 1.5, adesiva no 1.2 (rutura na interface entre o revestimento e o suporte) e mista nos provetes 1.3 e 1.4. Sempre que a rutura é coesiva é expectável obter um valor de aderência superior na interface entre o azulejo-argamassa, por outro lado a rutura adesiva representa diretamente o valor de aderência na interface azulejo-argamassa. De acordo com a Figura 10, o valor médio obtido encontra-se na ordem dos 0,1 MPa. Com base na gama de provetes em estudo justifica-se a heterogeneidade de resultados, podendo estes fatores resultar na reduzida representatividade de resultados.

Figura 10. Resultados obtidos no ensaio de aderência ao suporte.

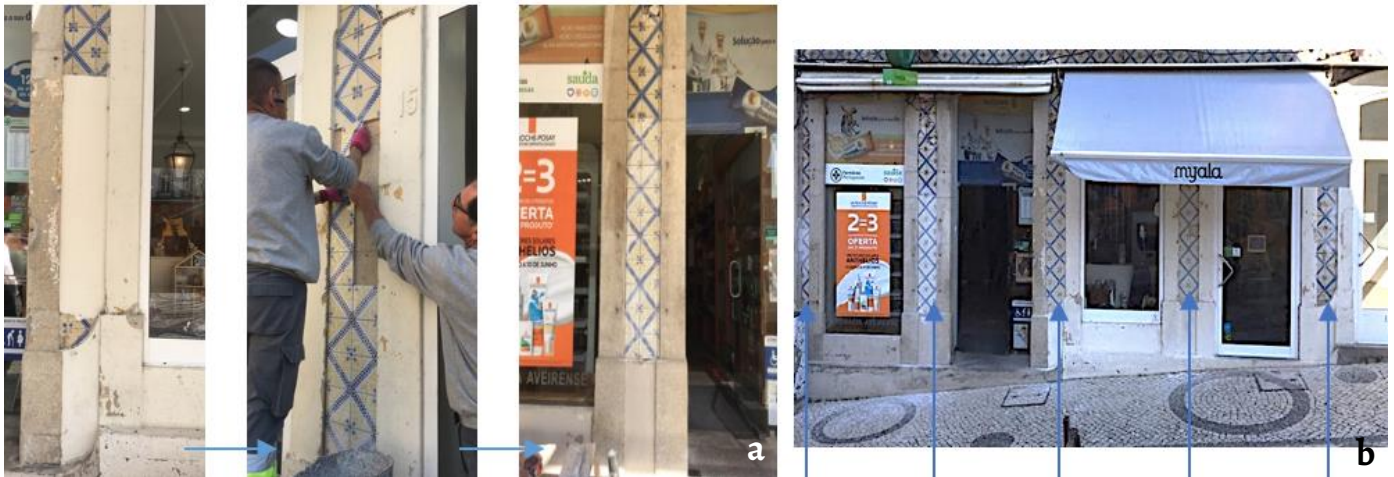
Figura 11. Intervenção na fachada: a) Assentamento dos azulejos (réplicas); b) Após colocação dos azulejos.

A aplicação dos azulejos foi acompanhada e executada pela equipa técnica especializada da Câmara Municipal de Aveiro, seguindo os requisitos de boas práticas de conservação e restauro de fachadas de azulejos. Procedeu-se inicialmente à preparação do suporte que se encontrava rebocado, com a realização da picagem do reboco. Paralelamente, os azulejos foram imersos em água previamente à aplicação e a argamassa foi preparada *in situ* de acordo como as indicações de preparação.
