A utilização de impressão 3D em portas centenárias do Espaço Comum Luiz Estrela: intervenções contemporâneas em bens integrados

The use of 3D printing in centenary doors of the “Espaço Comum Luiz Estrela”: contemporary interventions in integrated goods

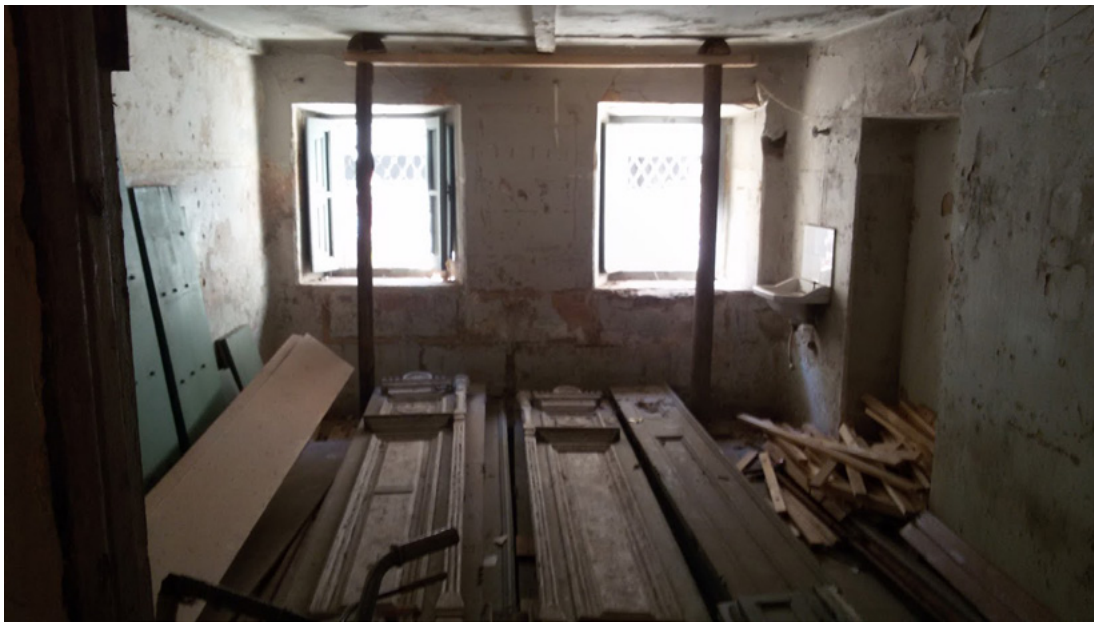
Luiz Estrela, em 2013. Armazenadas sobre o chão, em um cômodo escorado dessa edificação, ali permaneceram por quase quatro anos (Figura 2).

Figura 2. Remoção e armazenamento das portas da fachada frontal no casarão (2013) (foto: Priscila Musa).

Visando o resgate desses bens integrados, que ora encontravam-se em risco, uma vez que a edificação apresentava ameaça de desabamento, as portas foram removidas, em determinação pela DPCA (na época DIPC), logo após a cessão de uso para os membros do Espaço Comum

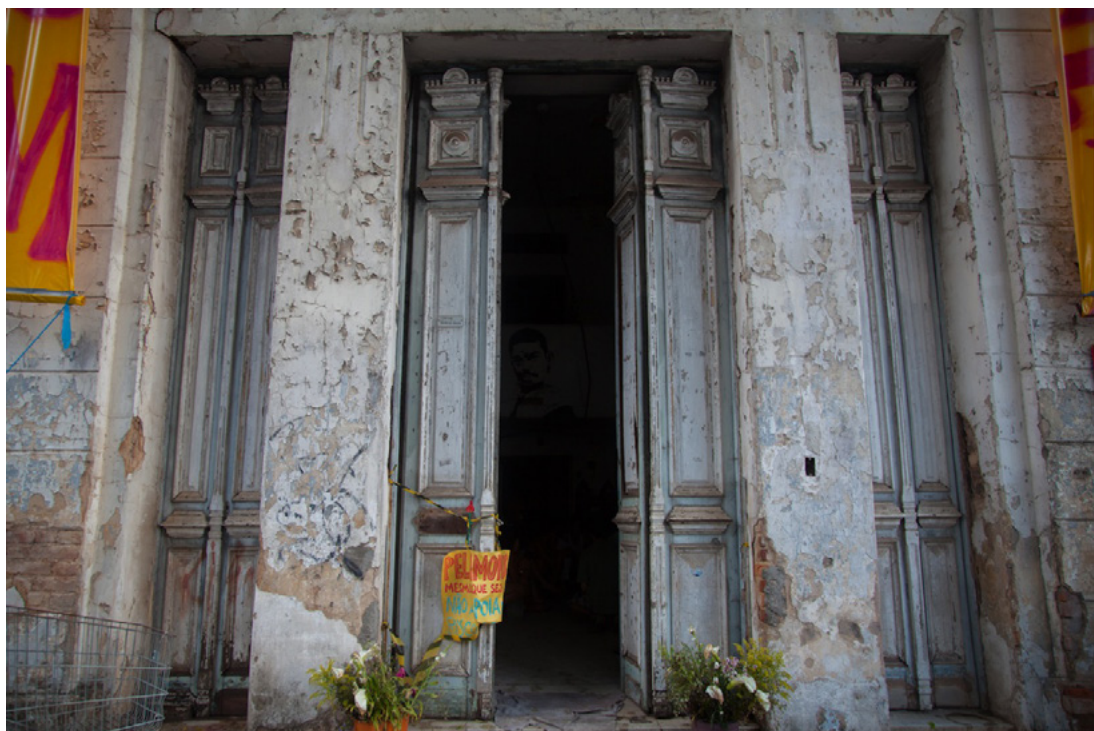
As portas são originais da época de sua construção, apresentam suporte em madeira maciça – tipo peroba do campo e peroba rosa – sendo as do meio, em quatro folhas sanfonadas, tipo camarão, almofadadas e com frisos, além de talhas na parte superior, com detalhes de ornamentação em folhagens. As portas laterais apresentam o mesmo suporte, em duas folhas de abrir, tipo giro, com características de composição e ornamentação similares às das centrais (Figura 3).

Figura 3. Tipos de portas presentes na fachada frontal do Casarão (2013) (foto: Priscila Musa).

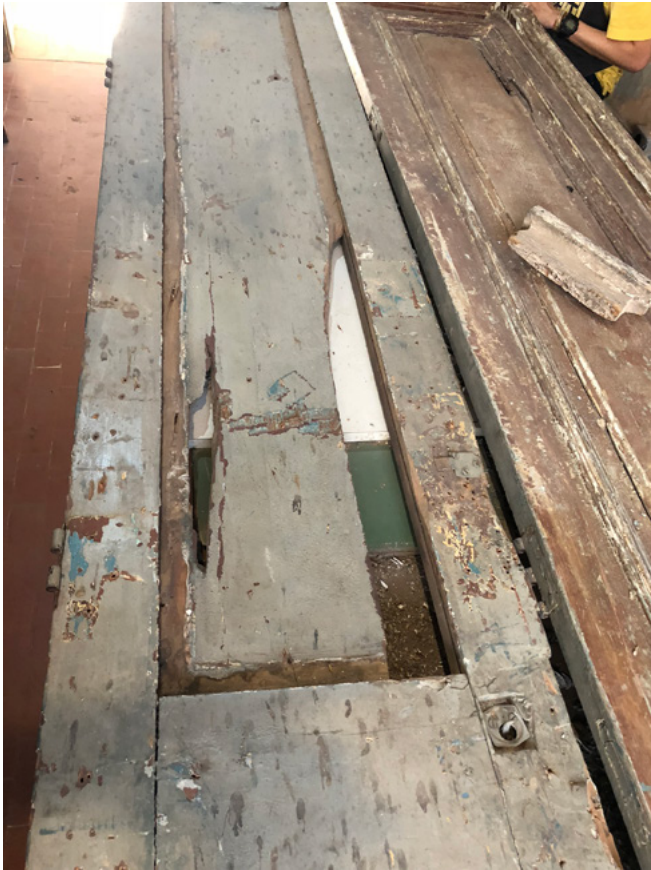
Figura 4. Perdas de partes do suporte por golpe mecânico (2017) (foto: Tatiana Penna).

A restauração de todo o conjunto de portas se mostrou necessária, de forma evidente, considerando seu estado de conservação. Durante o período em que a edificação permaneceu fechada, as portas sofreram perda de partes (Figura 4), podridão (Figura 5) por excesso de umidade, ruptura do suporte por golpe mecânico, além de várias camadas de pinturas sobrepostas que interferiam na leitura de seus ornamentos (Figura 6).

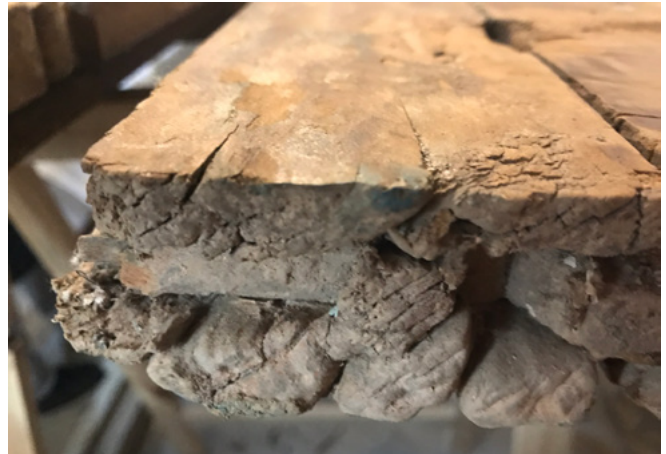
Figura 5. Podridão de partes do suporte existentes em sua parte inferior (2013) (foto: Tatiana Penna).

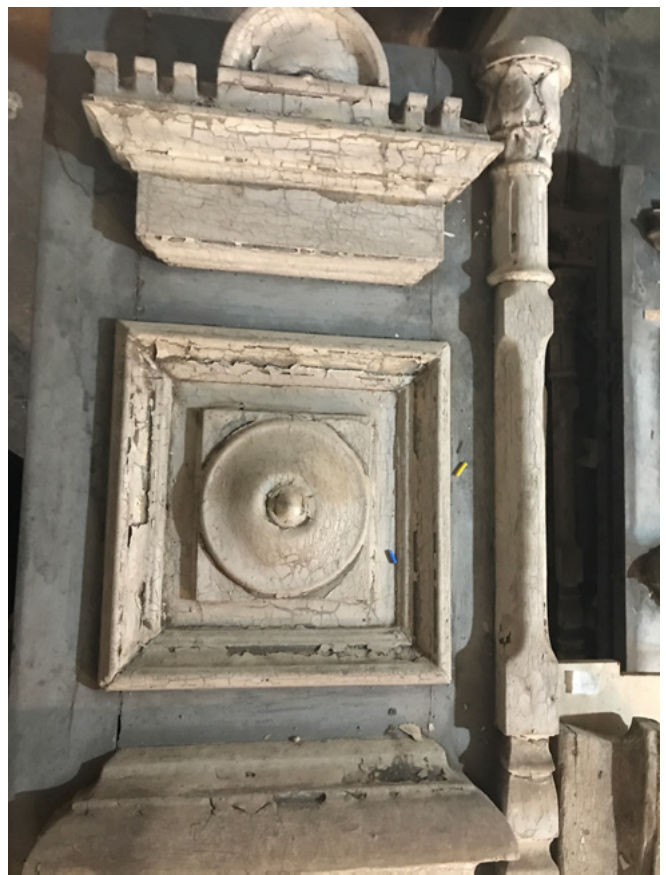
Figura 6. Pinturas sobrepostas nas portas prejudicando a leitura de seus ornamentos (2017) (foto: Tatiana Penna).

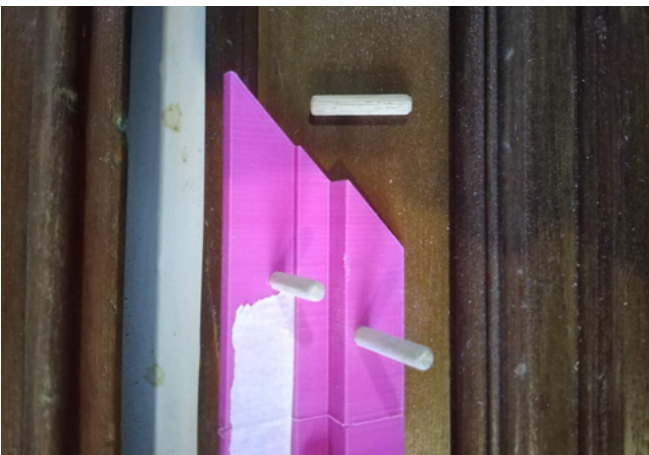
Figura 9. Fixação das cavilhas de madeira na prótese em 3D (foto: Ciro Martins).

As próteses foram adaptadas e modeladas com orifícios no verso, que receberam metade do comprimento das cavilhas de madeira de 6 mm de diâmetro. O encaixe da outra metade foi feito nos suportes de madeira maciça, após perfuração com furadeira, conforme figura abaixo (Figura 9).

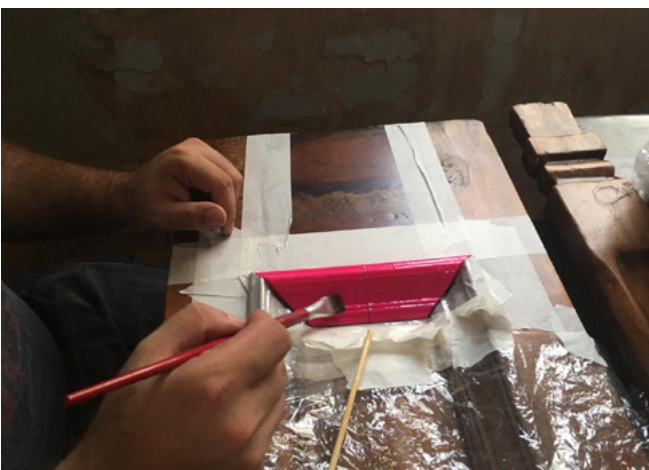
Figura 10. Aplicação de resina epóxi sobre prótese em 3D (foto: Tatiana Penna).

estabilização da prótese em 3D. Associado a essa intervenção foi aplicado posteriormente resina epóxi, sobre a prótese em 3D que traria maior proteção ao plástico.

O uso da resina epóxi para vedação e acabamento das peças em 3D foi sugerido por profissional de design de produtos, membro da equipe, com experiência em uso de resinas de bases diversas, que foi acatado pelo Núcleo de Memória e Patrimônio e pelas coordenadoras de restauro, após a realização de testes. A vedação dos vãos entre a prótese em 3D e a madeira original se fez necessária devido ao fato delas ficarem expostas às intempéries (Figura 10) Havia também uma preocupação com relação a remoção mecânica das próteses pelos transeuntes. Esta mesma resina foi utilizada nas consolidações de suporte realizadas anteriormente e no tratamento de consolidação estrutural de podridões pontuais. Portanto, além da disponibilidade imediata do material, a equipe e a coordenação consideraram que a utilização desse material seria viável e traria bons resultados na reposição das partes faltantes.

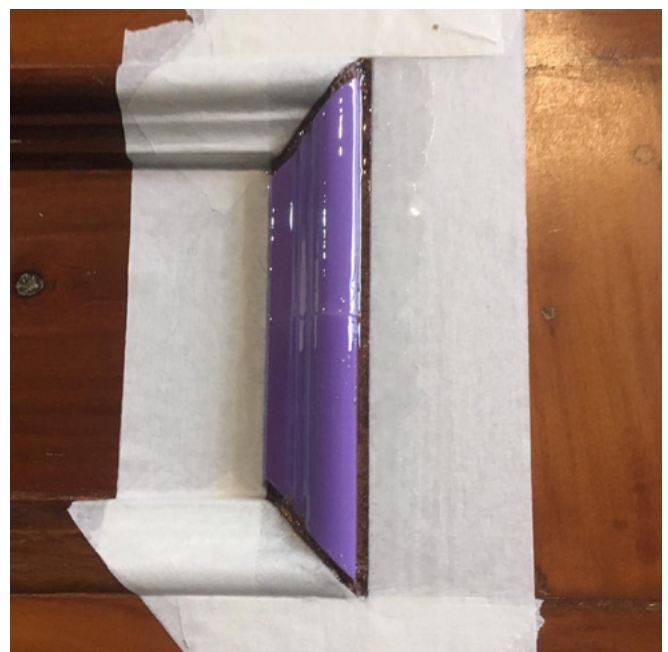
Figura 11. Registro do segundo teste: aplicação de resina sobre prótese com adição de pó de serragem nos vãos do seu entorno (foto: Tatiana Penna).

Os primeiros testes de impressão e fixação foram feitos com peças menores, localizadas em regiões de menor visibilidade e impacto visual. Nestas duas situações de complementação e proteção das próteses em 3D, houve uma variação na composição da resina, com finalidade de teste. No primeiro teste a resina foi aplicada de forma pura (somente a mistura com catalisador) sobre a prótese, e no segundo teste foi aplicado nos vãos entre a prótese e o suporte original, resina acrescida de pó de serragem – em proporção aproximada de 3:1 (Figura 11).

Os resultados dos testes foram similares em grau de dificuldade de manuseio e ductilidade da resina, porém apresentaram estéticas diferentes, onde a resina pura se mostrou com maior translucidez e uniformidade na superfície e menor impacto visual sobre as próteses, características mais condizentes com o resultado esperado. Com os primeiros testes efetuados, optamos por aplicar uma camada de resina sobre as próteses em 3D e complementar as laterais dos vãos das próteses evitando assim que elas fossem removidas mecanicamente. Havendo apresentado bons resultados, confirmou-se a continuidade do uso de tais métodos para todas as instalações.

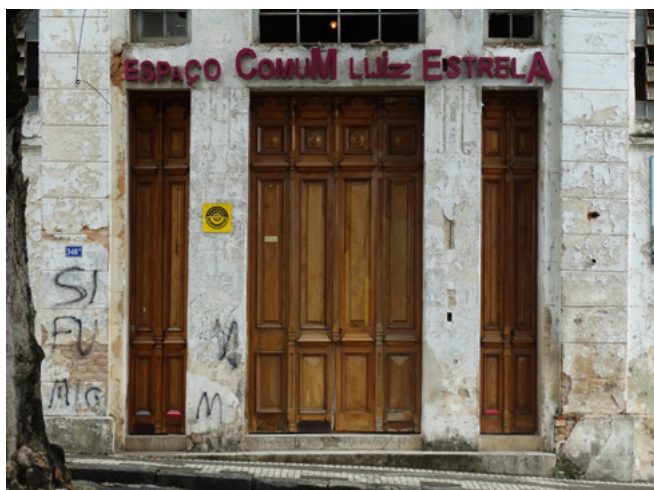
Figura 12. Parte da fachada frontal da edificação com as portas restauradas (2021) (foto: Ciro Martins).

O processo de impressão das peças contou com dezenas de testes e impressões definitivas, todos feitos com material, equipamento e mão de obra de suporte técnico do Laboratório Aberto do SENAI e acompanhamento da equipe do ateliê de restauro. Depois desse processo de testes as próteses foram executadas e após seu tempo de cura, as portas foram finalmente instaladas (Figuras 12 e 13), por profissionais especializados em bens tombados pelo patrimônio.

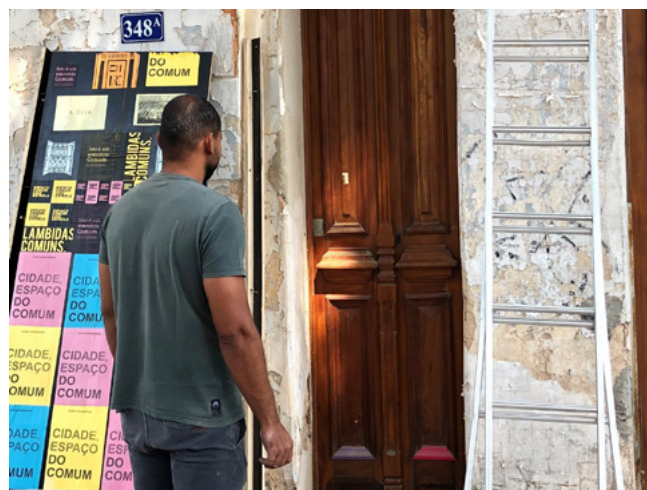
Figura 13. Parte inferior das portas laterais esquerdas com próteses instaladas (2019) (foto: Tatiana Penna).

Após um ano da instalação das portas contendo parcialmente as próteses em impressão 3D, podemos observar a efetiva durabilidade, resistência dos materiais de intervenção e como as suas cores e formas se integram aos bens integrados. Registramos, que somente em uma peça do seu verso, utilizada como batente, onde seu uso necessita de força mecânica maior, foi notado na mesma perda pontuais, abrasões, danos na camada superficial e o esmaecimento da cor.
