El ladrillo artesanal de Cuenca (Ecuador): una caracterización inicial en el marco patrimonial

The handmade brick of Cuenca (Ecuador): an initial characterisation within the heritage framework

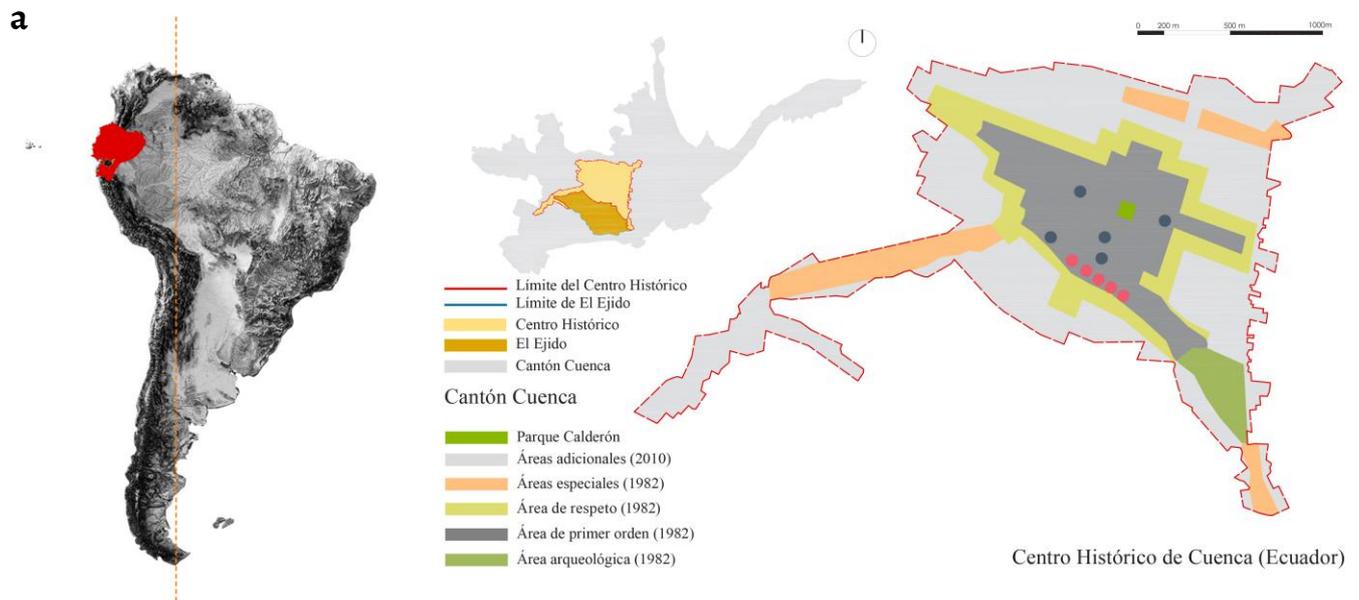
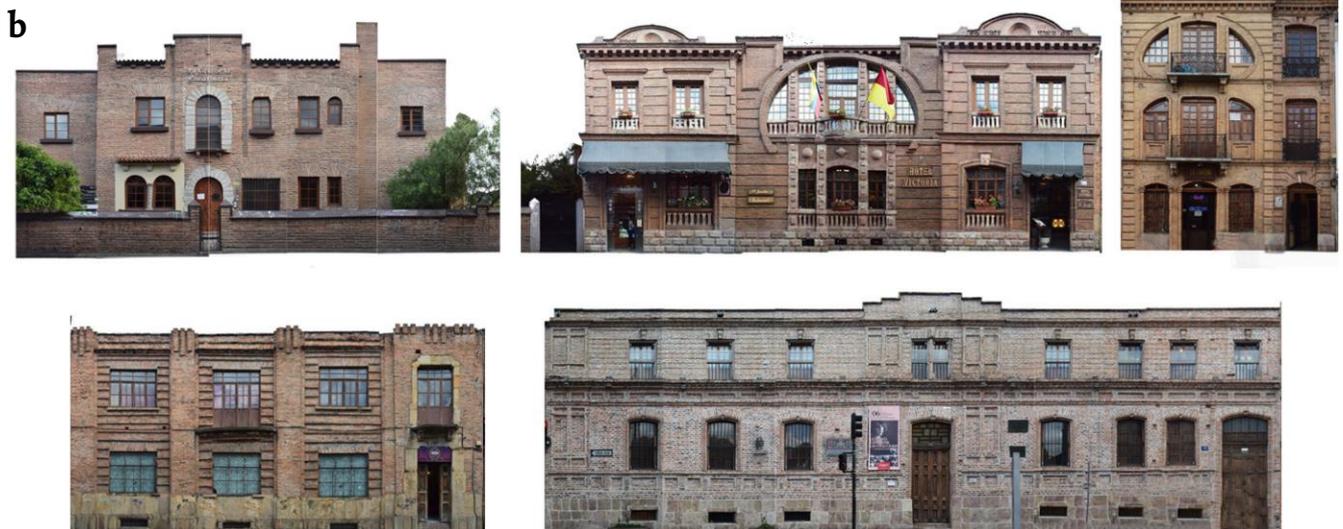
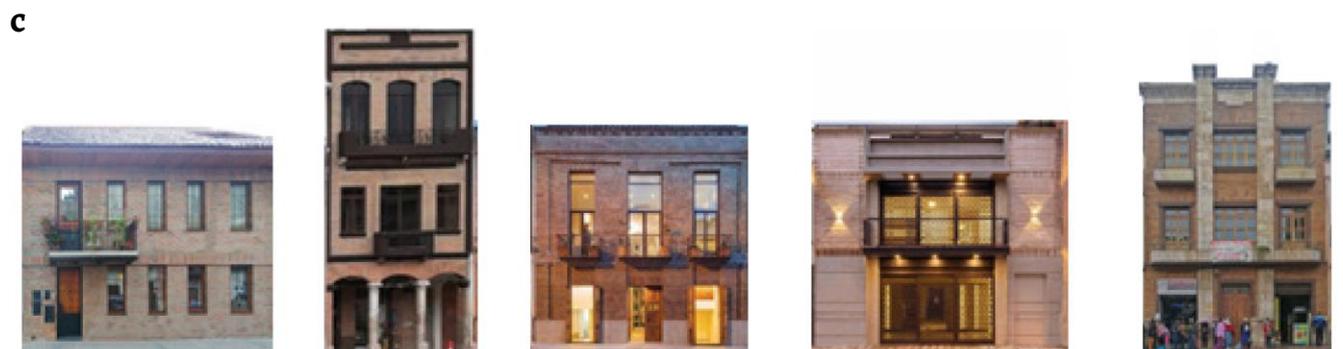
Figura 1. El ladrillo en la arquitectura patrimonial del Centro Histórico de Cuenca: a) Macro y micro localización; b) Edificios de uso y estética histórica; c) Edificios de uso y estética actual [13, 16].

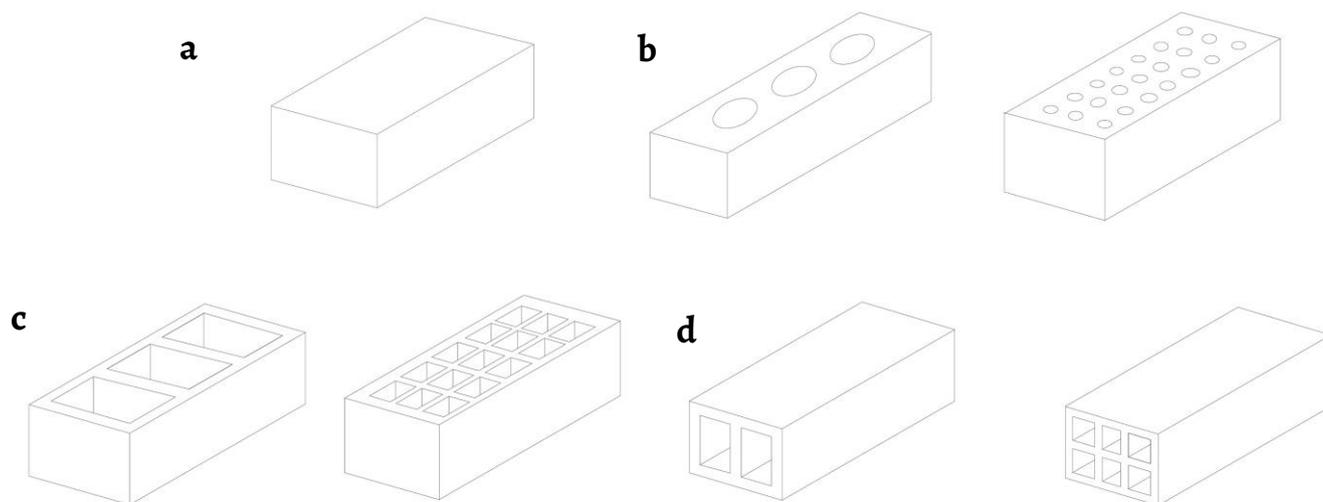
Figura 3. Tipos de ladrillo que se producen en Cuenca: a) ladrillo macizo o panelón; b) ladrillo hueco; c) ladrillo perforado; d) ladrillo tabular [33-36].

Por su parte, la producción del ladrillo y sus formas tienen plena definición como consecuencia de la tradición histórica y la sinergia entre la técnica artesanal, la autoconstrucción y la tecnificación. Desde 1960 y la creación de la primera fábrica llamada LACESA [31], la actividad producción se ha incrementado, y en el territorio es posible reconocer tres tipos; la artesanal, la semiindustrial y la industrial [32], aunque las primeras han seguido desplazándose conforme ha crecido la ciudad [22] y se consume la materia prima. A su vez, entre los tipos más significativos se encuentran el ladrillo sólido, macizo o panelón; se trata de un material usado principalmente para la estructura y fachada de las edificaciones, pavimentos y otros elementos arquitectónicos. De hecho, este tipo es el más común en Cuenca [33], y seguramente, se corresponde con el usado en las edificaciones patrimoniales. Otros tipos de ladrillo son el hueco, el perforado, el tubular y el de pieza especial [33-34]. Esta variedad tipológica deriva en la diversidad de aparejos, cuyo estudio en términos históricos o actuales no se ha desarrollado de manera significativa. También se sabe que, a partir del 2008 se intensificó el uso del ladrillo hueco hasta llegar a la relación 60-40 en comparación al panelón [5], y que, por tradición histórica, cada ladrillera se especializa en la elaboración de ciertos tipos de ladrillo según su acondicionamiento tecnológico (Figura 3).

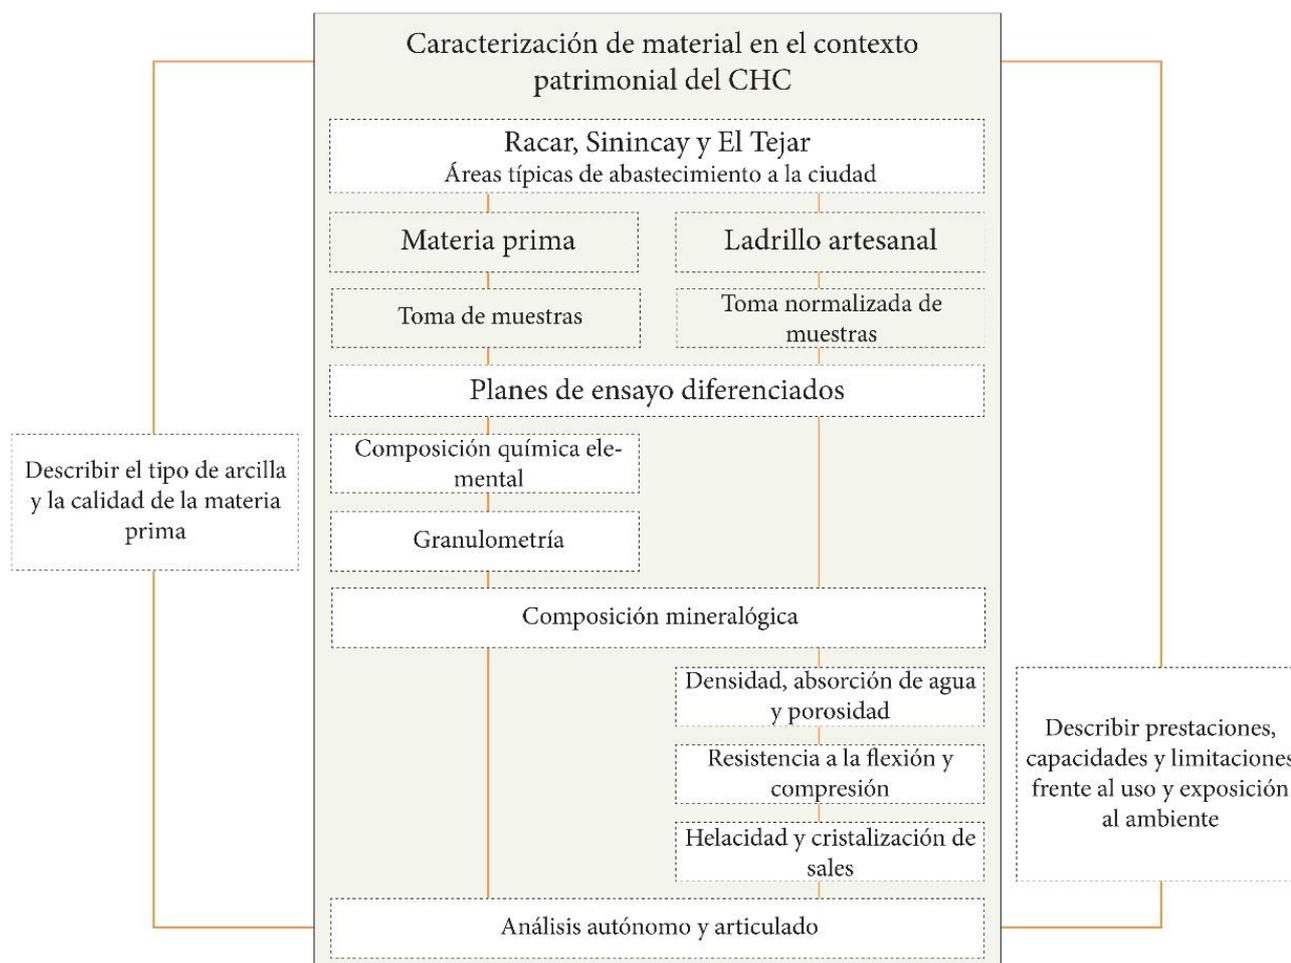
Figura 4. Estructura general de la investigación.

A partir de la selección se aplican dos planes analíticos (Figura 4). El primero conformado por ensayos de composición química, mineralógica y granulométrica sobre la materia prima

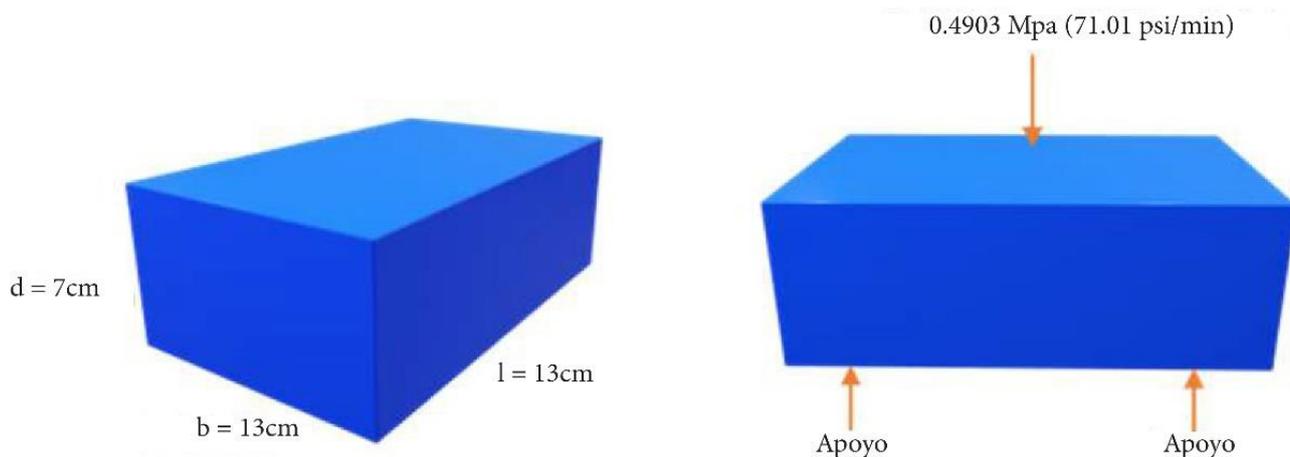
Figura 5. Modelos generales para el ensayo a flexión [13].

A detalle, las probetas usadas se corresponden con la descripción de la Tabla 1. Para el caso de los ensayos de flexión el formato se corresponde con el modelo típico de la producción local y trabajo artesanal, el cual experimenta variaciones dimensionales ($\leq 6 \text{ mm} \geq 28 \text{ mm}$ por lado) que se registran individualmente. Por su parte, para los ensayos de compresión se procede a la preparación de las probetas bajo la norma UNE-EN 1052-1/1999; se usa una cortadora mecánica simple y se obtienen probetas con variaciones dimensionales significativas ($\leq 14 \text{ mm}$ por lado) debido a la conformación irregular interna de las piezas [13] originales, y con ello, potencialmente debido a la calidad de la materia prima.

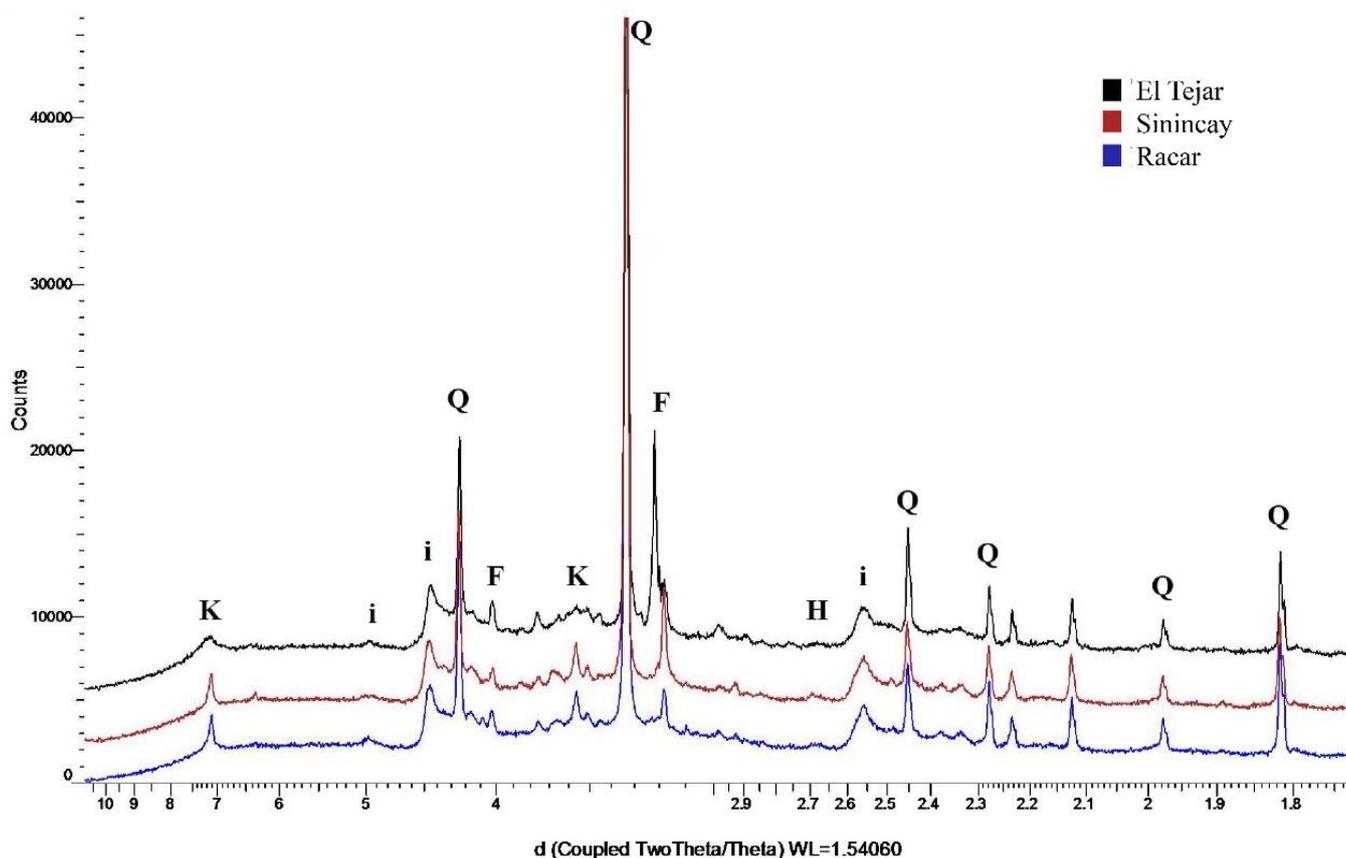
Figura 6. Difractogramas de las materias primas de los casos de estudio (Q: cuarzo; F: feldespatos; K: caolinita; i: ilita y H: hematita), obtenidos con Difracción Suite EVA.

El contenido de arcillas (caolinita e ilita) es variable (Tabla 3 y Figura 6), de allí que, es importante su presencia en las propiedades mecánicas, durabilidad y, por tanto, en la calidad de los ladrillos, pero además en el proceso de producción porque al otorgarle manejabilidad a la mezcla, también se incluyen fundentes, especialmente Na, Ca y Mg, que disminuyen la temperatura de fusión durante la cocción [52] para producir una fase vítrea duradera que actúa como aglutinante de la matriz cerámica.

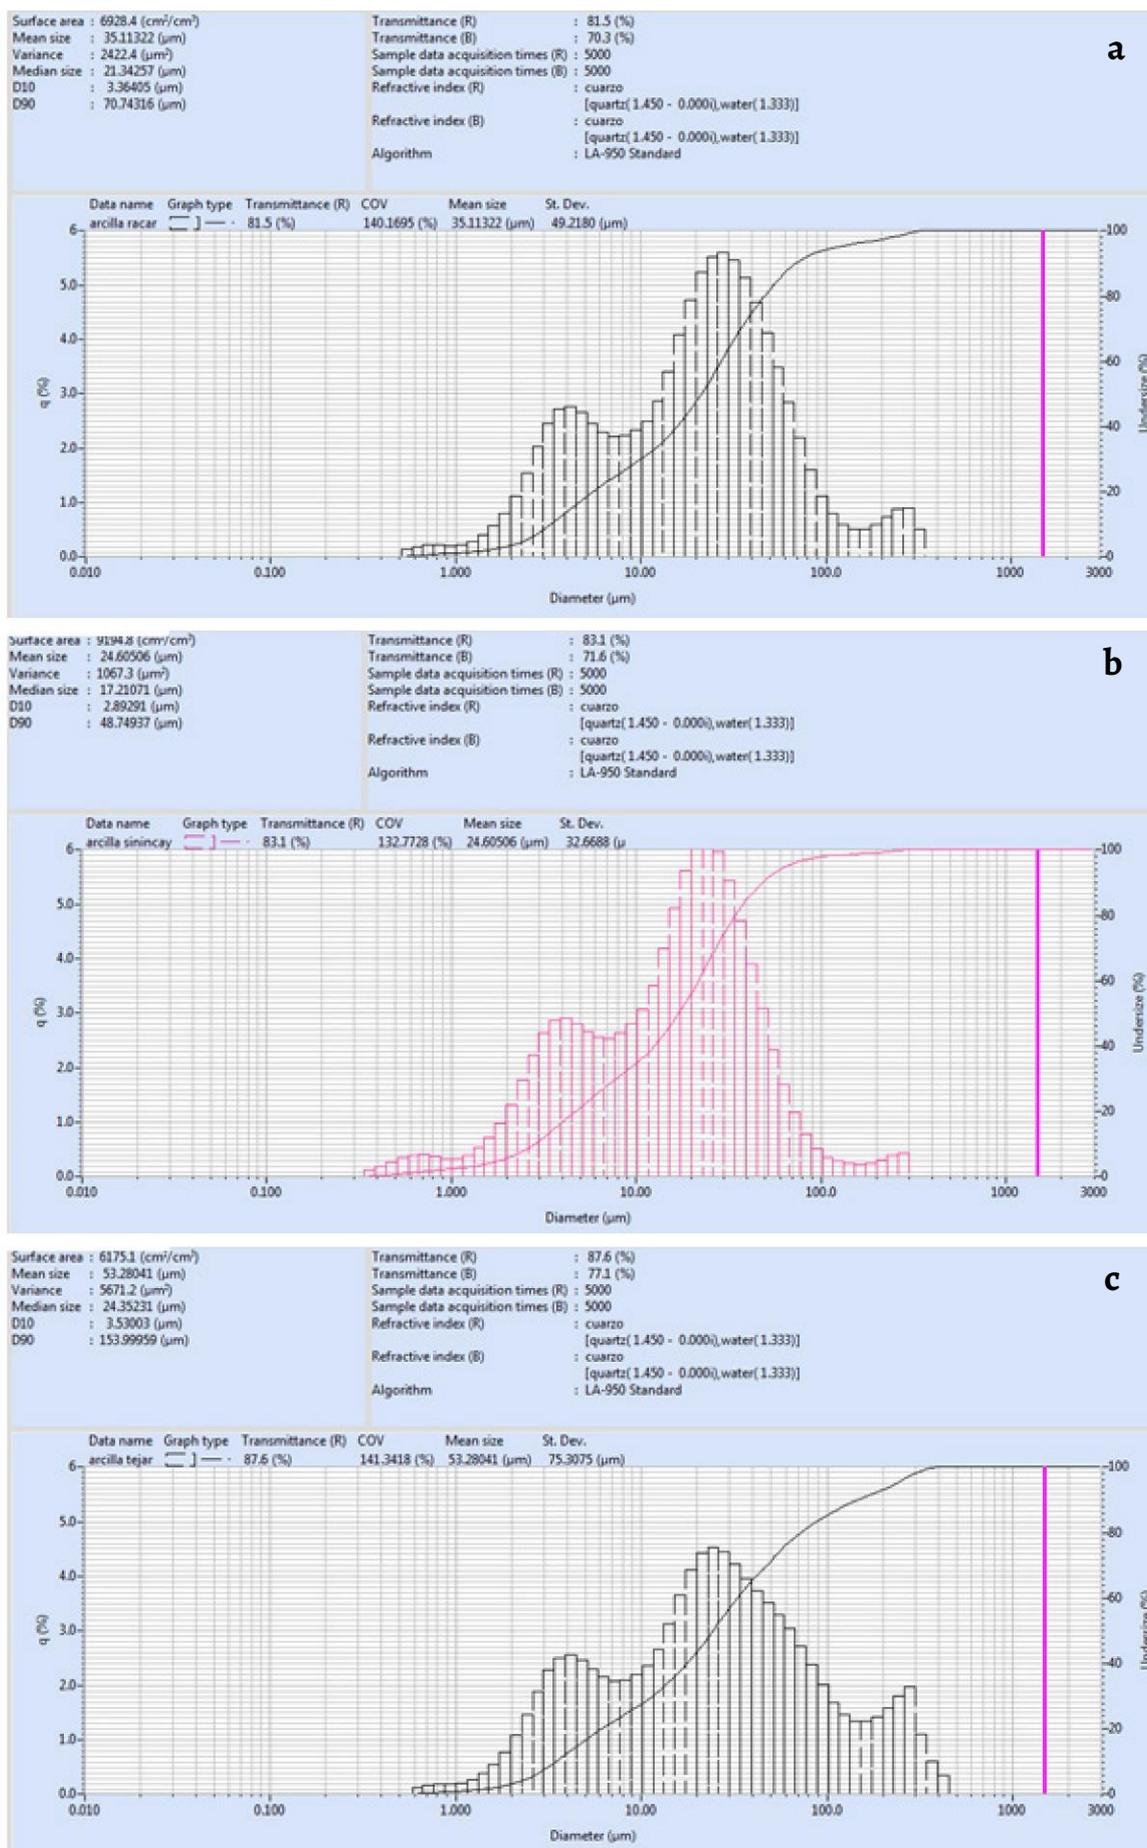
Figura 7. Distribución de tamaños de partículas de limo y arcilla, obtenida por difracción (Láser Horiba LA-950V2): a) Racar; b) Sinincay; c) El Tejar.

La distribución del tamaño de partícula de las fracciones de limo y arcilla se observa en la Figura 7. Los limos y arcillas confieren a las pastas alta superficie específica; mientras más alto es el valor, la interacción con el agua aumenta [60-61] (Tabla 4). Así, la materia prima de Sinincay posee la mayor superficie específica, debido a su alto porcentaje de arcilla; posee 16 % de caolinita y 12,9 % de ilita (Tabla 3). La caolinita, si bien es una arcilla de baja superficie específica, adsorbe gran cantidad de agua y su superficie específica aumenta, favoreciendo la interacción y otorgándole plasticidad a la mezcla [60]. Por su parte, la materia prima de Racar posee una superficie específica importante (6928,4 cm²/cm³), por la presencia de ilita (20,7 %) y caolinita (13,6 %) que debe otorgar una plasticidad intermedia con respecto a los otros dos tipos de materia prima (Figura 7). Por último, la materia prima de El Tejar posee la menor superficie específica; 36 % de caolinita y 6% de ilita. Este valor bajo es concordante con el alto contenido de caolinita, una arcilla de área superficial baja en comparación con otros minerales arcillosos [61].

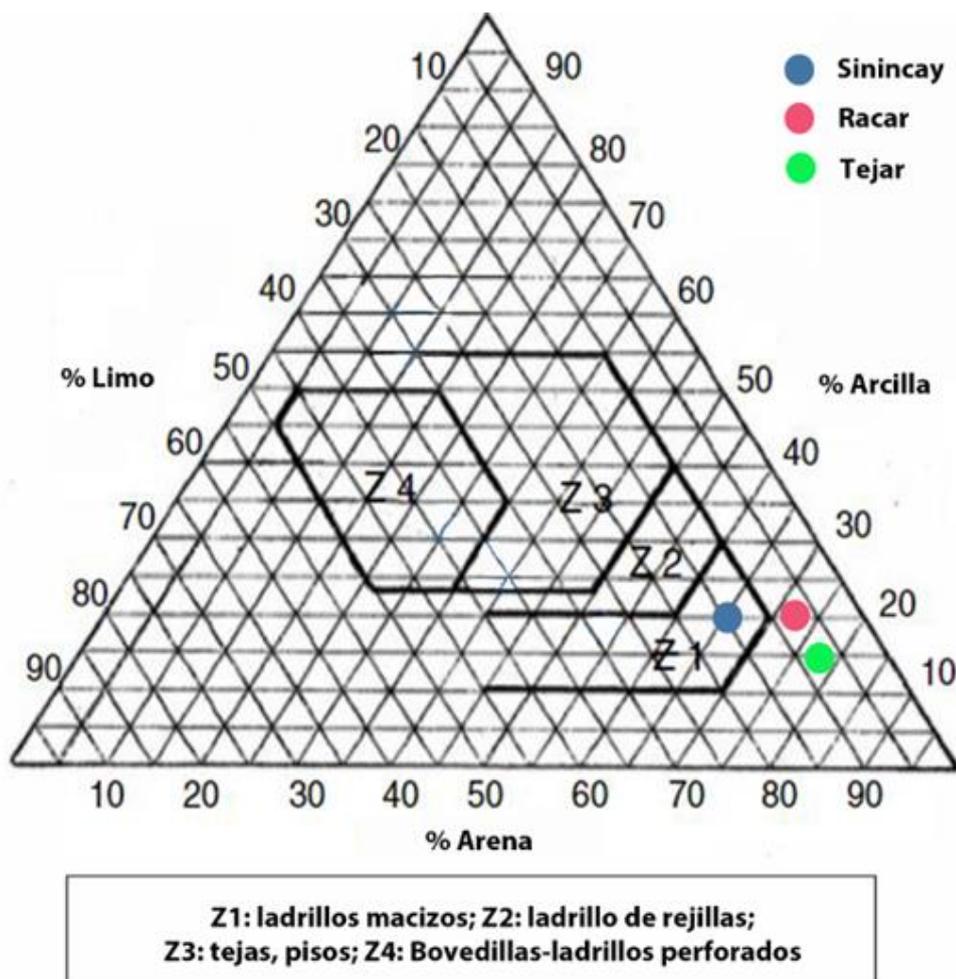
Figura 8. Diagrama de Winkler [64] para la materia prima de los casos de estudio.

Conforme al diagrama de Winkler, usado para definir la plasticidad de un producto con buenas características a partir del contenido de arcilla, limo y arena de la pasta [62-63], se establece que, la materia prima de Sinincay es la única que encaja entre los valores de la región Z1, destinada a obtener un producto con buenas características técnicas en ladrillos macizos [64] (Figura 8). Caso contrario sucede en el material proveniente de El Tejar y Racar, por lo cual, existe la posibilidad de pérdidas durante el secado y la necesidad de mejorar las formulaciones [64-65]. Además, para el caso de los ladrillos artesanales, este proceso de formulación es de difícil control; en muchos casos la plasticidad de la pasta se da principalmente por el conocimiento ancestral, por lo tanto, los porcentajes de la fracción fina y gruesa puede variar de unidad en unidad [66].

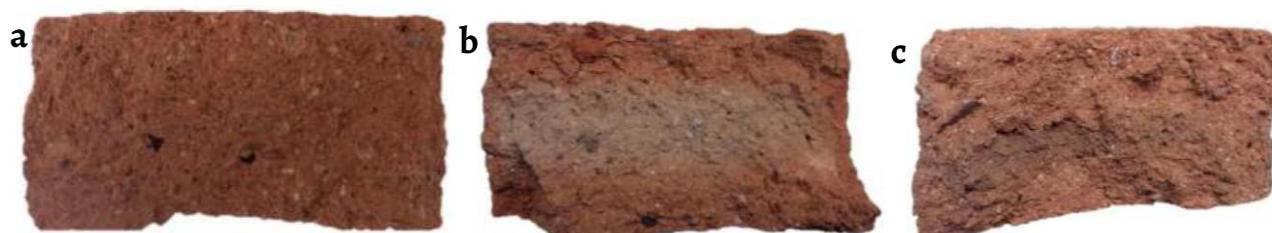
Figura 9. Secciones transversales de los ladrillos: a) Sinincay; b) El Tejar; c) Racar.

Al considerar los ejemplares estudiados son evidentes las variaciones entre cada grupo y, por ende, entre cada proceso de producción artesanal y materia prima (Figura 9). En el caso del ladrillo de Sinincay la morfología es regular, con pequeñas imperfecciones superficiales e internas (con presencia visible de granos de áridos) y sonido metálico o sordo al golpe, lo que indica un nivel moderado o alto de porosidad o vacíos internos [1]. La coloración es típicamente naranja, propia de la condición estética deseada y asociada a la presencia de óxido férrico [66-67].

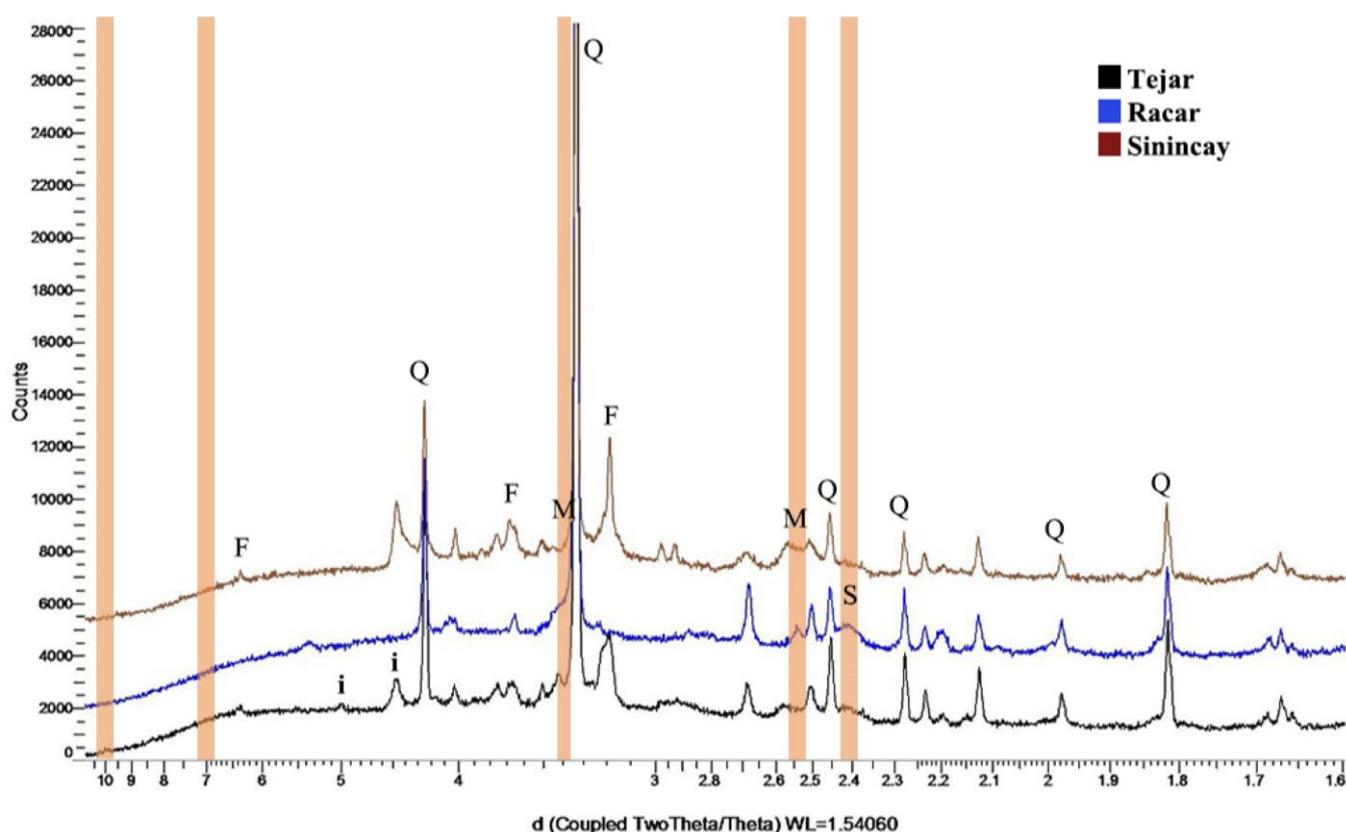
Figura 10. Difractogramas comparativos de los casos de estudio (Q: cuarzo; F: feldespatos; M: mullita; i: ilita; C: cloritoide; H: hematita; S: espinel), obtenidos con Difracción Suite EVA y Topas.

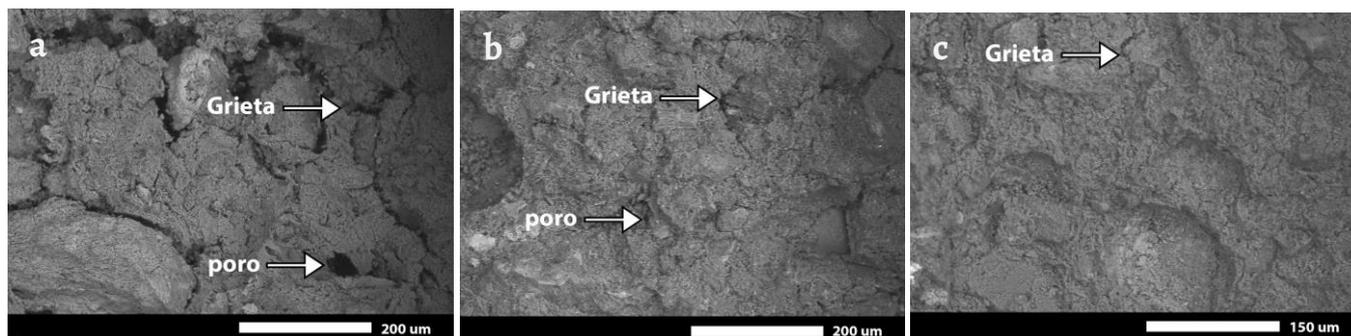
Figura 11. Imágenes microscópicas, obtenidas con microscopio electrónico de barrido JEOL IT 300, de la microestructura de los ladrillos, en la que se observa las microfisuras y tamaño de poros: a) Racar, b) Sinincay y c) El Tejar.

En la Figura 11 se observan las microestructuras de los ladrillos. El de Racar presenta microfisuras, grietas y poros irregulares que se forman por una baja presión de prensado durante su producción, dando como resultado baja densificación [10]. Estas características se asocian a valores altos de absorción de agua y bajas temperaturas de cocción [76]. Por su parte, los ladrillos de Sinincay y El Tejar presentan microfisuras con tamaños característicos de los ladrillos elaborados con un prensado homogéneo, por lo tanto, presentan valores menores en la absorción de agua con temperaturas de cocción más altas. Como consecuencia, conforme a la relación con la resistencia mecánica y la durabilidad, por la temperatura de cocción no se identifica material vidriado, el cual cierra los poros pequeños y reduce el volumen del sólido a altas temperaturas [77].

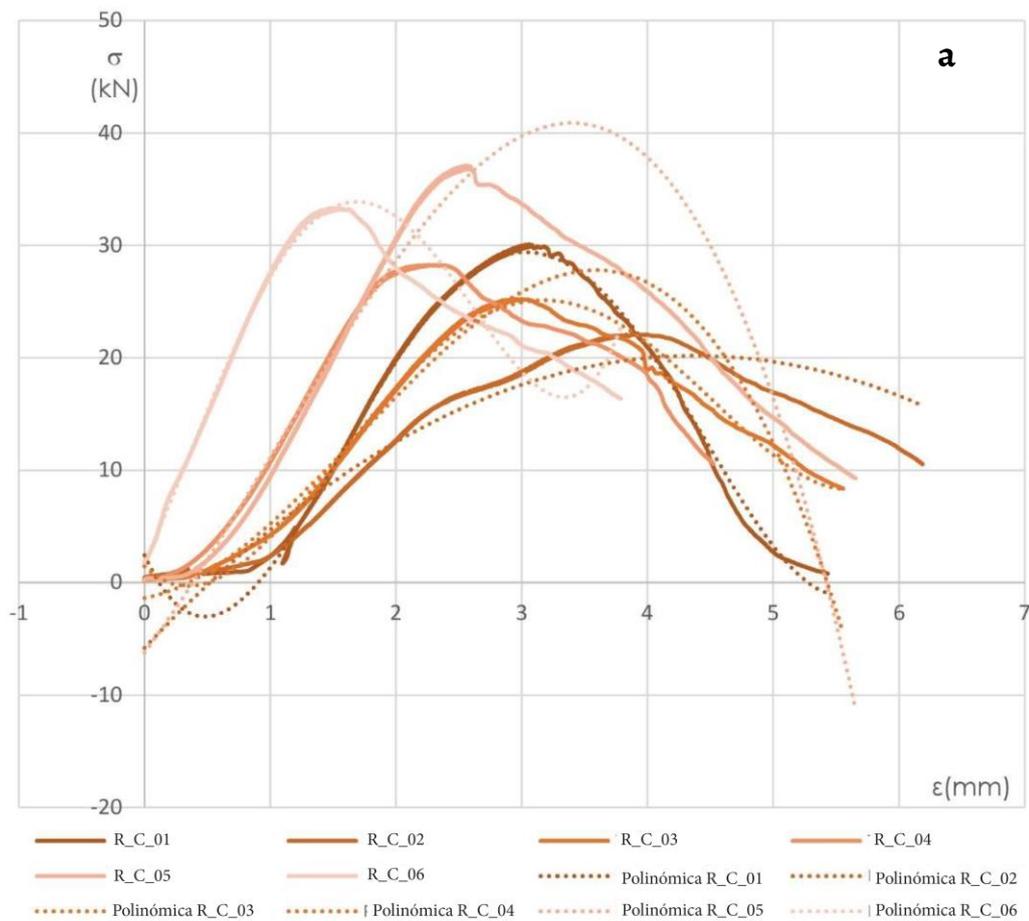
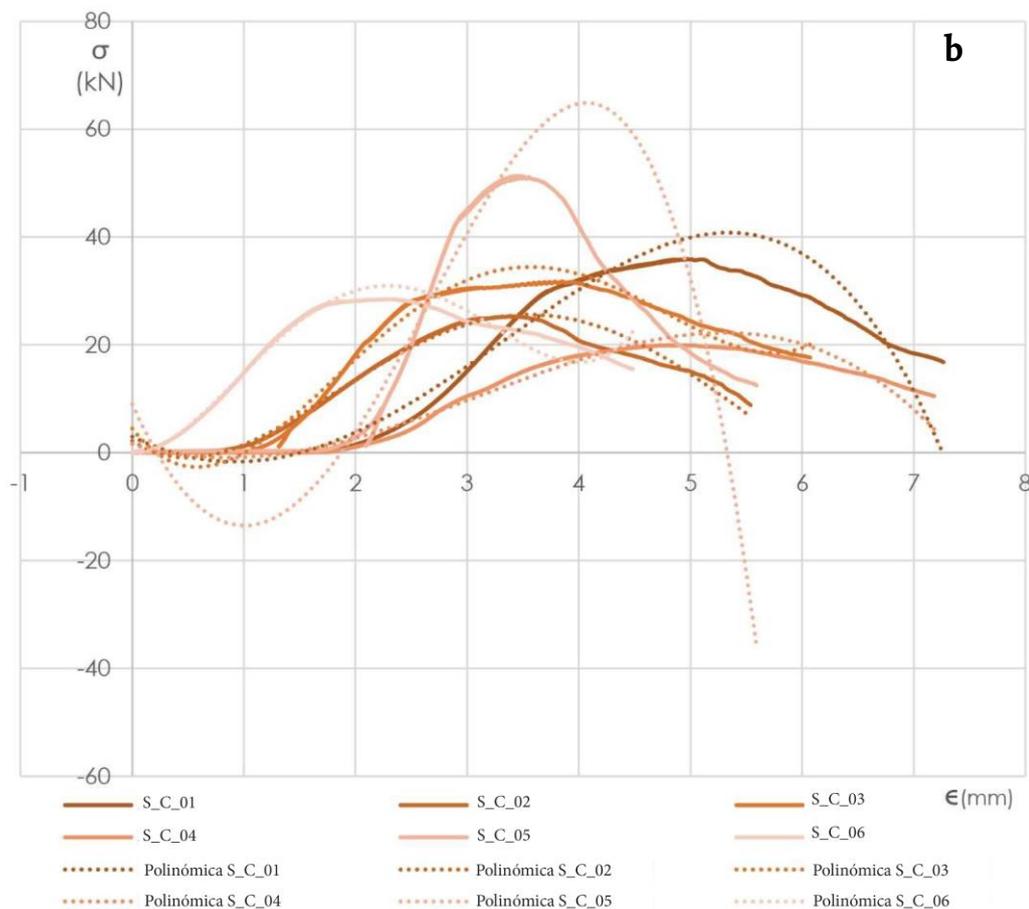
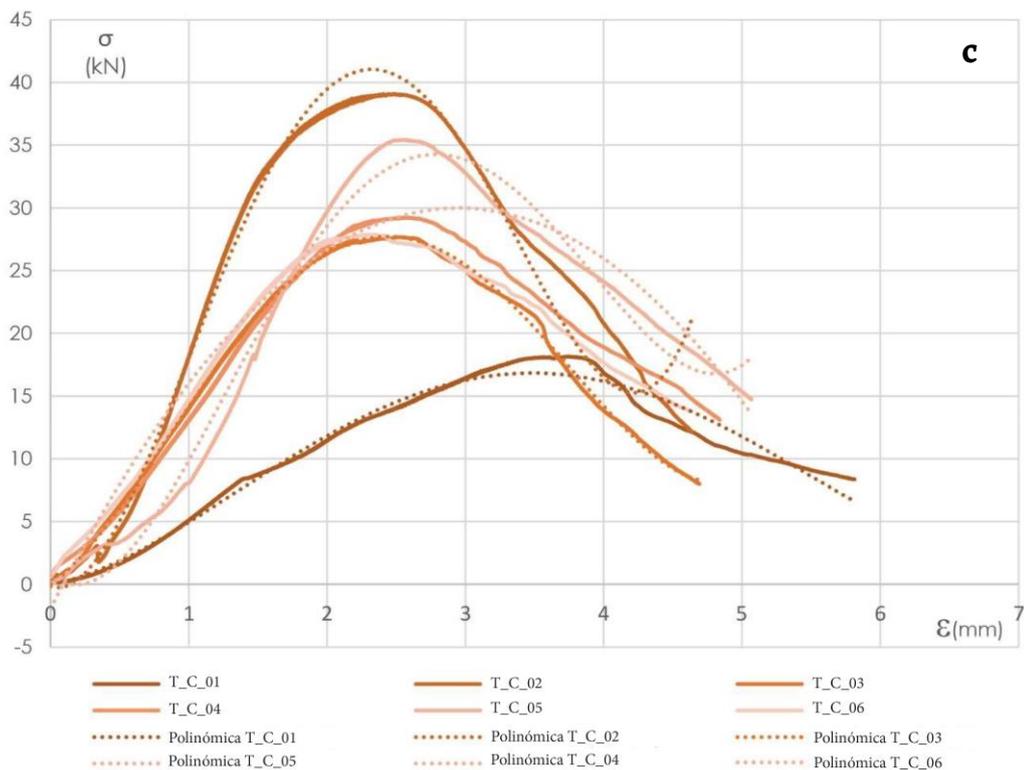
Figura 12. Comportamiento a compresión, obtenido con Hydraulic Universal Testing Machines Shimadzu Concreto 2000X: a) Racar, b) Sinincay; c) El Tejar.

A detalle, en el conjunto de los ladrillos provenientes de El Tejar, la resistencia máxima soportada se encuentra entre 3,10 y 7,14 MPa, y $\bar{x} = 5,38$ MPa. Estos son valores lejanos a cumplir con las normas nacionales NTE INEN 0294 [78] y NTE INEN 297 [80]; estas establecen que, para el tipo de ladrillo tipo A, debe cumplir en promedio de cinco unidades un valor de 25 MPa. Así, los ladrillos de Sinincay (3,41 y 9,50 MPa, $\bar{x} = 6,37$ MPa) y Racar (4,32 y 7,35 MPa, $\bar{x} = 5,84$ MPa) reportan valores significativamente inferiores. Además, existen casos con comportamientos particulares (T_C_01 y R_C_01), ya que pasan por un proceso de plastificación previo al colapso, contrario al resto de muestras que sufren una rotura frágil (Tabla 7 y Figura 12).

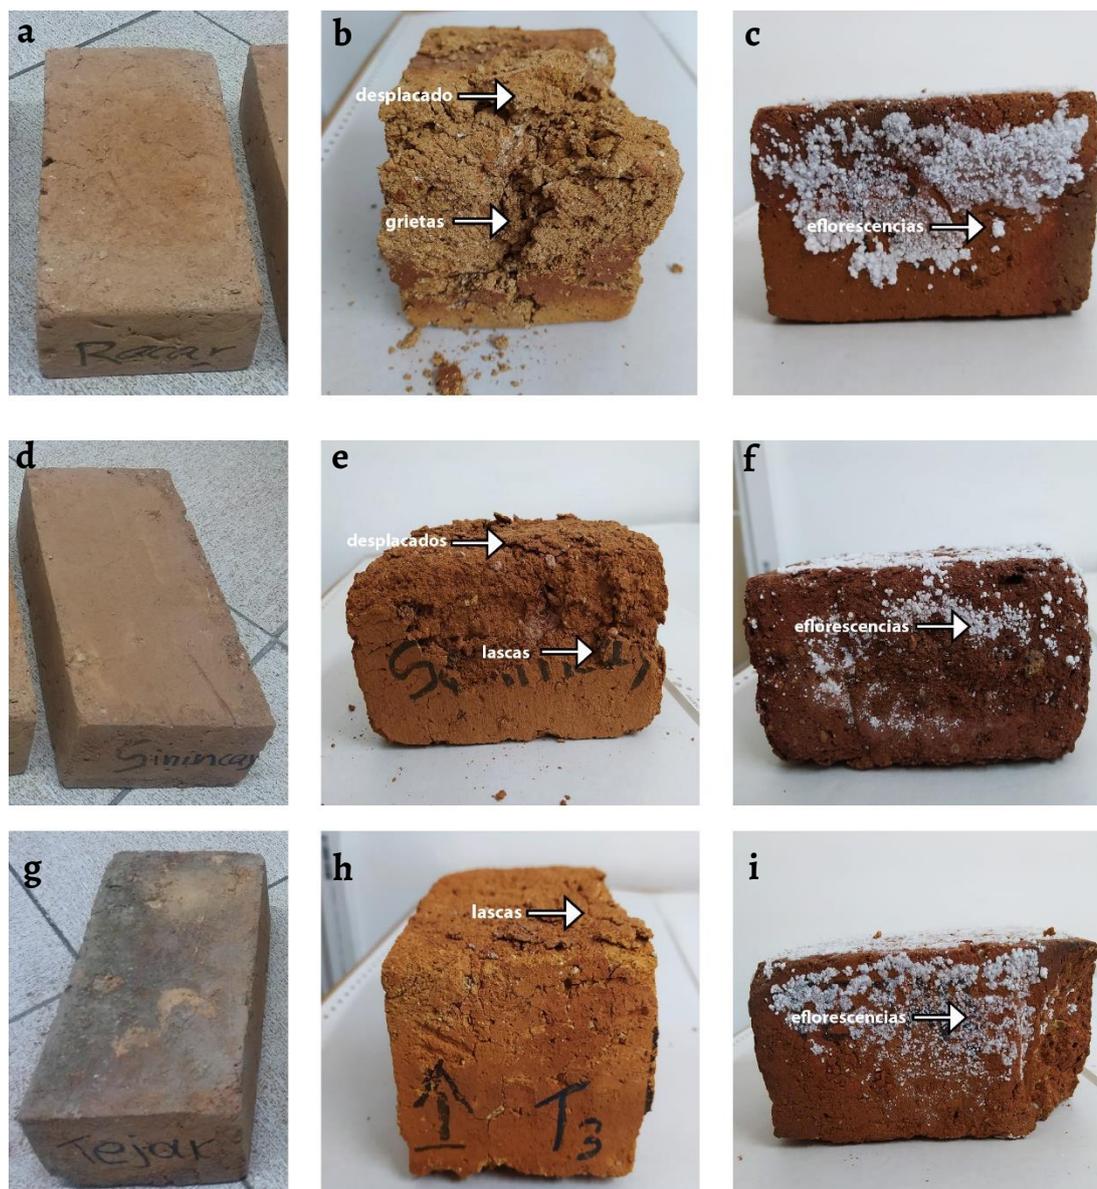
Figura 13. Reporte de ensayos de durabilidad: En los ladrillos de Racar: *a)* sin tratamiento; *b)* posterior al ensayo de heladicidad; *c)* posterior al ensayo de cristalización de sales; En los ladrillos de Sinincay: *d)* sin tratamiento; *e)* posterior al ensayo de heladicidad; *f)* posterior al ensayo de cristalización de sales; En los ladrillos de El Tejar: *g)* sin tratamiento; *h)* posterior al ensayo de heladicidad; *i)* posterior al ensayo de cristalización de sales.

en agua, se reveló que, los ladrillos de El Tejar y Sinincay presentan cambios evidentes a simple vista, con formación de lascas, fisuras, grietas y pérdida de rugosidad (Figura 13). Este fenómeno está relacionado con las características de porosidad, la facilidad de movimiento de los fluidos al interior del ladrillo y la saturación del agua en el sistema poroso. En los dos casos, se genera expansión en el volumen cuando el agua cambia a hielo en un 9 % [86], y se observa en la cantidad de agua que se absorbe.

En contraste, los ladrillos de Racar presentan grandes fisuras, pérdida de material y desplazados (Figura 13), lo cual se relaciona con el proceso de fabricación artesanal; las piezas presentan variaciones de unidad en unidad, principalmente cuando se realiza con rapidez el secado y causa la formación de grietas y fisuras [66, 87]. Asimismo, los efectos agresivos que tiene la heladicidad se entienden al relacionar el alto porcentaje de absorción de agua con las imperfecciones del proceso artesanal, y, por lo tanto, determinan la menor durabilidad en relación a los otros ladrillos estudiados.
