CONSERVAR PATRIMÓNIO

Setembro
September
2020

35

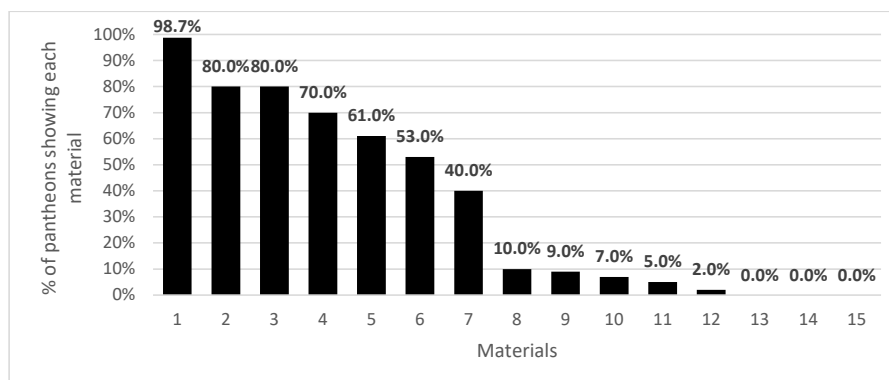
Figure 7. Percentage of pantheons by material: 1-metal, 2-stone, 3-brick, 4-glass, 5-concrete, 6-continuous coating, 7-roof tile, 8-wood, 9-cement tile, 10-Ceramic glaze, 11-artificial stone, 12-concrete brick, 13-asphalt, 14-plastic, 15-sheet iron.

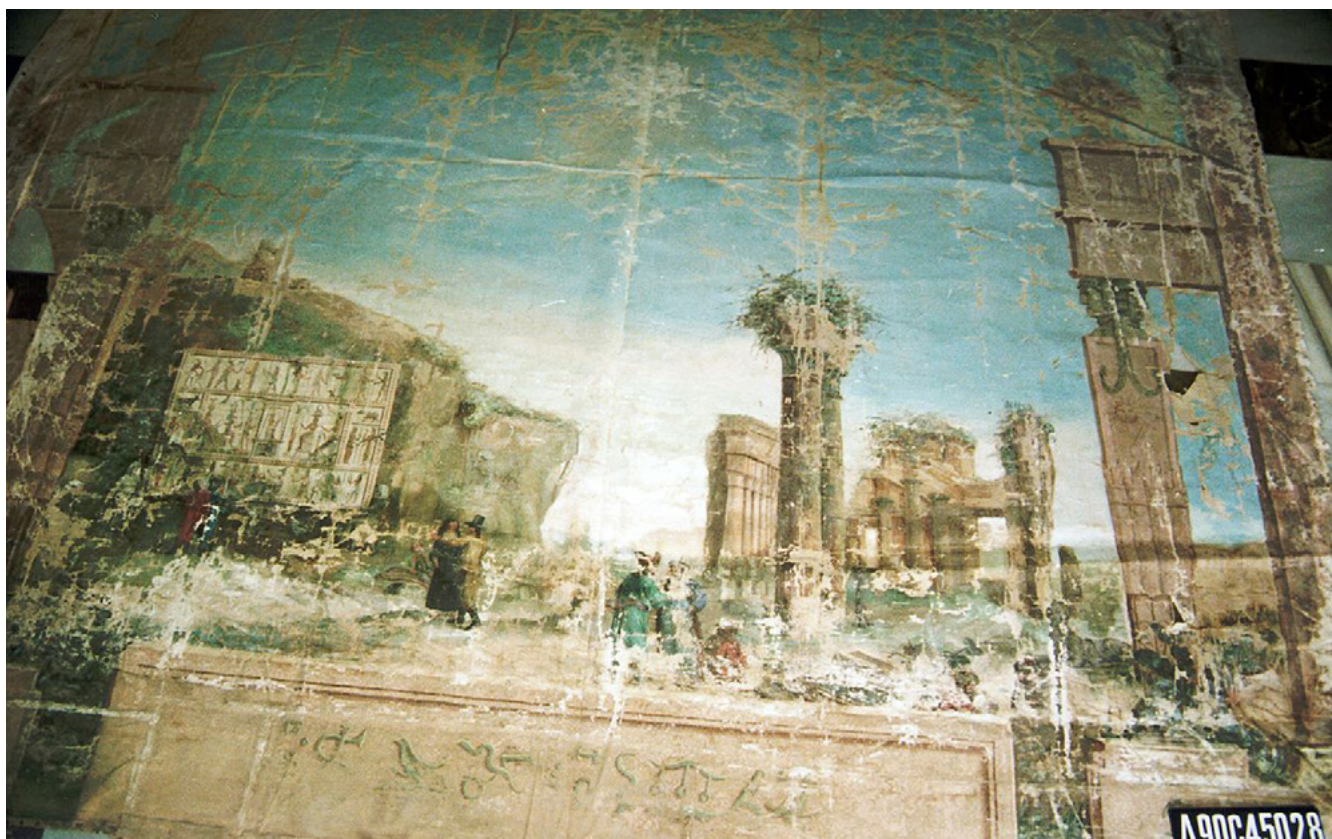
Figura 1. Pintura decorativa. Ruinas arquitectónicas con edificios romanos y otros del antiguo Egipto en amplias perspectivas. Temple sobre lienzo. Anónimo español. Siglo XIX. Medidas: 258 x 324 cm. Palacio Real de Aranjuez (Patrimonio Nacional).

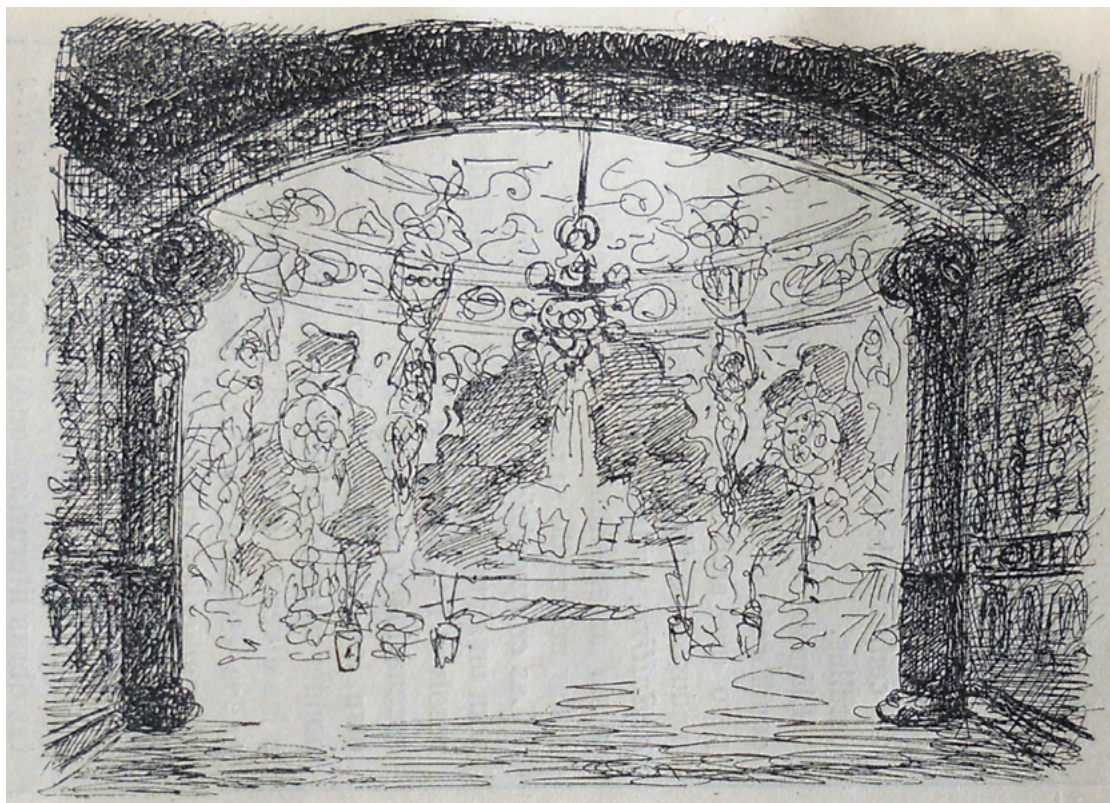
Figura 2. Esbozo de la representación de un hall, según Arola, 1920.

claroscuro, y en el que el estudio de la perspectiva constituía habitualmente una parte fundamental [1] (Figura 2). Además de todos estos preliminares, se construía una maqueta:

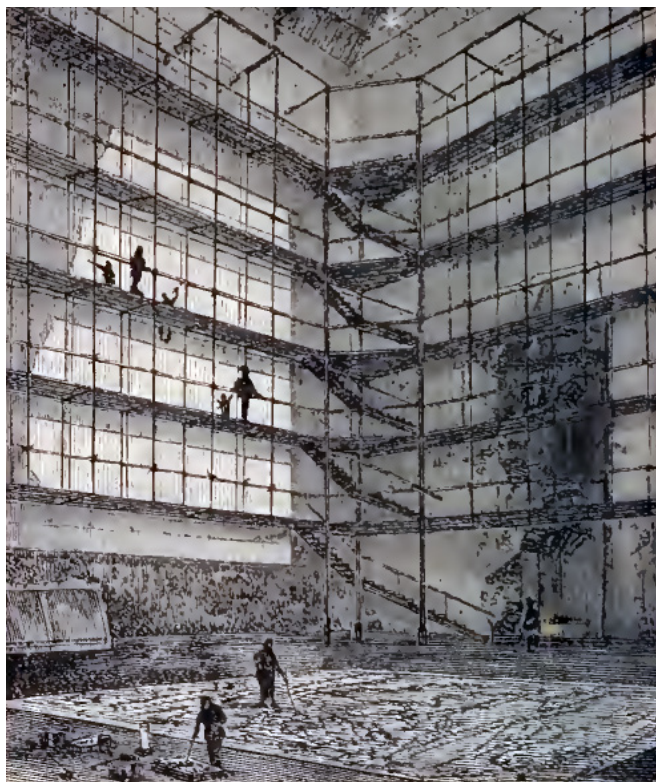
Figura 3. Talleres de pintura de decoraciones de la Ópera de París, según Moynet, (trad. Al castellano de Cecilio Navarro en 1885). Fotografía de la ed. facsímil de 1999, ed. de la ADE. Los pintores caminan sobre los lienzos y portan pinceles de mangos largos.

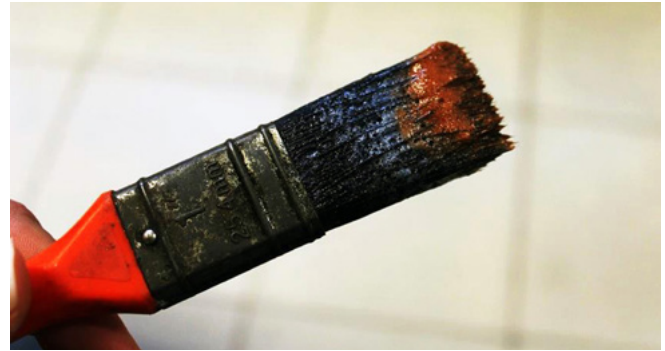
Figura 5. Perda de finos da superfície do reboco devido à aplicação de água da cozedura de massa por pincelagem.

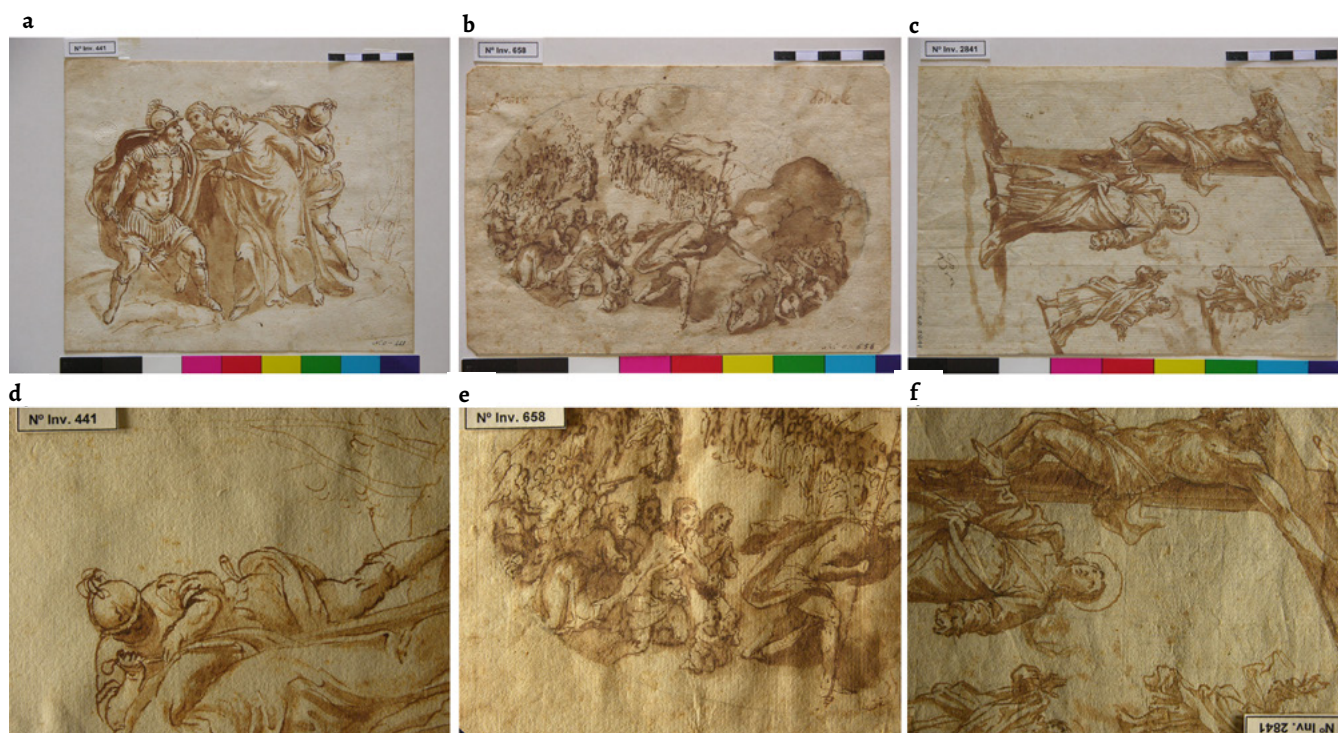
Figure 2. Discreet, very minute foxing stains in drawings from the MNAA's collection, belonging to the period from 1560 to 1619: a), b) and c), full size images (white and black scale bar size: 5 cm); d), e) and f), macro images.

In a sampling of 1568 drawings (hand-made rag and gelatine-sized papers) was found that *ca.* 20 % was affected by foxing and the drawings of two specific periods were particularly prone to it: the first period, dating from 1560 to 1619 (59 years), where 44 % of the items presented very minute and hardly perceptible foxing stains (Figure 2); and the third period, from 1776 to 1825 (49 years), consisting of the largest sampling of drawings, with 23 % of items with a more pronounced and visually intrusive type of foxing (Figure 3, batches A-C). On the other hand, in the second and longest period, from the early seventeenth century to the late eighteenth century (155 years), only 8 % of the drawings presented staining from foxing. Although the highest percentage of foxing stains was observed on the first period, the batch size correspondingly is much smaller than the one surveyed for the third period (46 in contrast to 1039, Table 1) and the foxing pattern much

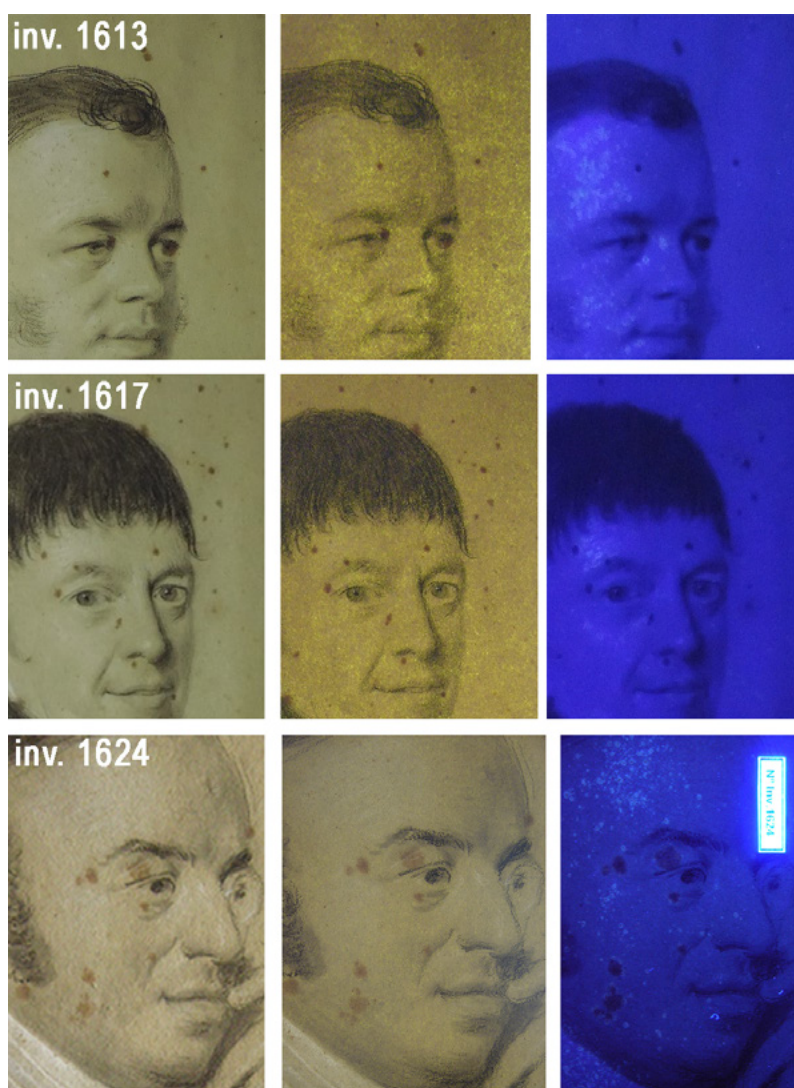
Figure 6. Macro photographic imaging of batch C. From left to right: observation under reflected light, transmitted light and UV radiation. Large brown stains which do not fluoresce. Fluorescent, scattered, white spots that resemble foxing stains are especially visible in the white chalk highlights.

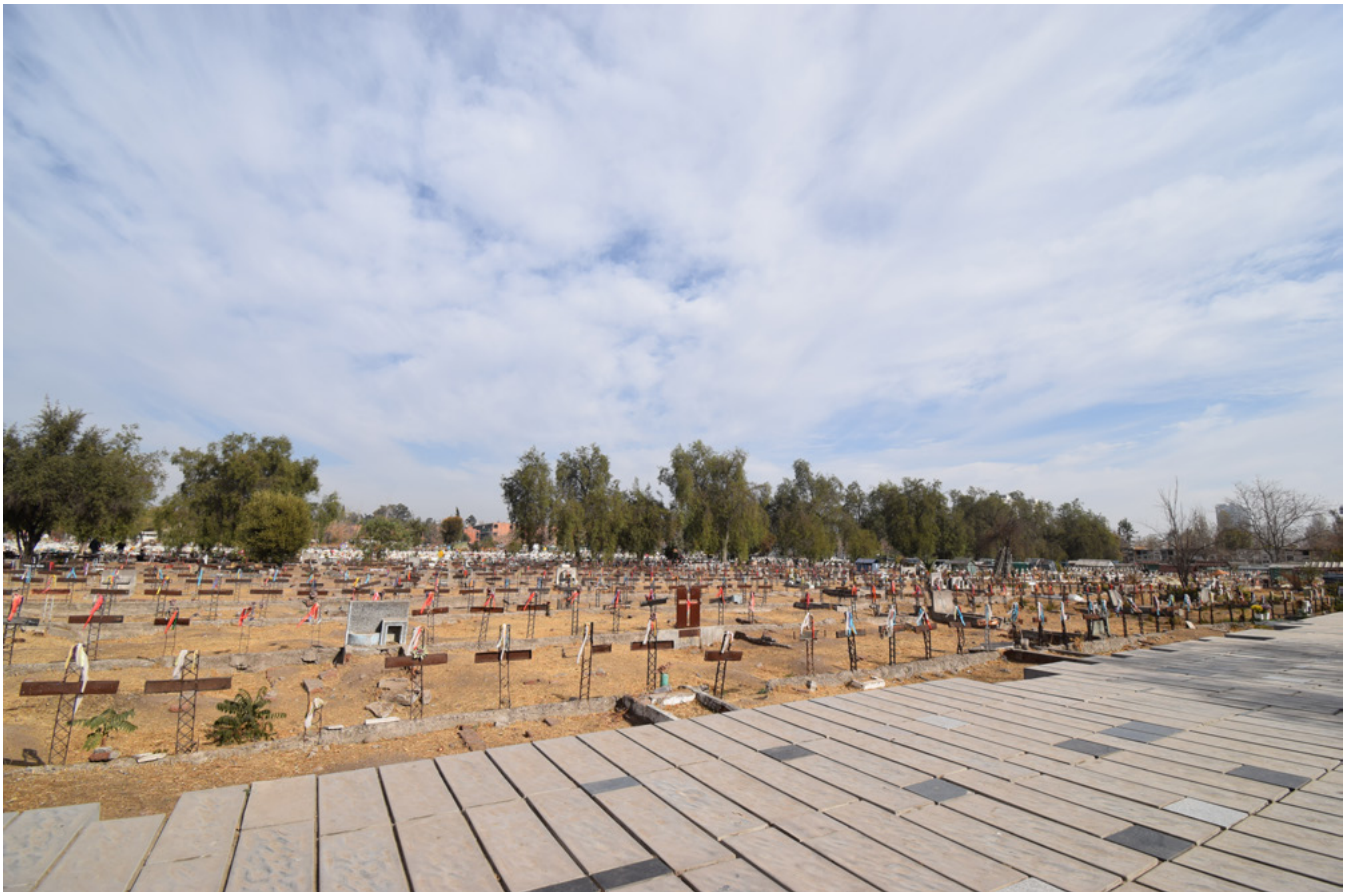
Figura 1. Visión general Patio 29. 2018. En la imagen se puede observar el estado de conservación de las primeras filas de sepulturas que fueron exhumadas en los años 90. Fuente propia.

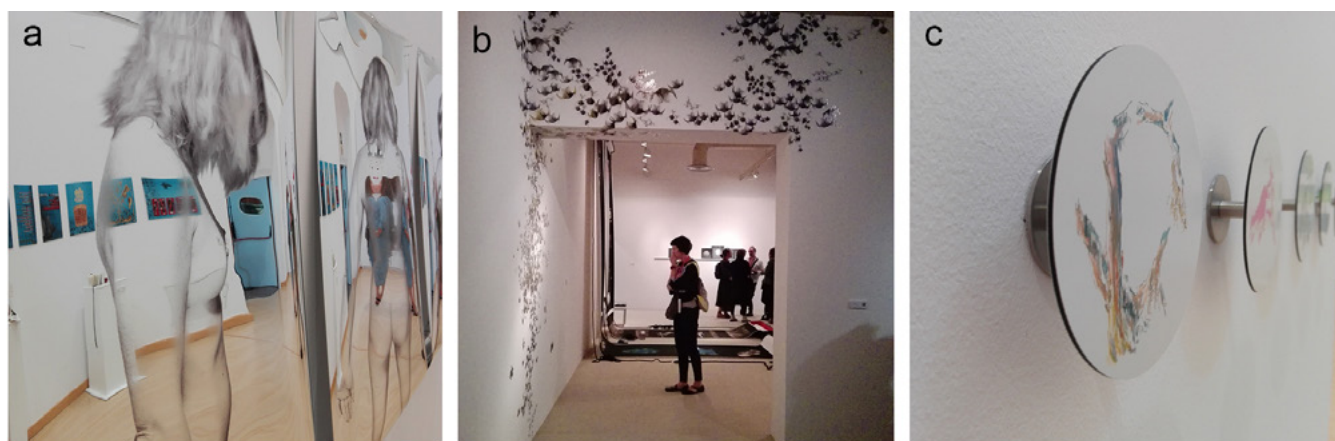
Figure 2. Alternative substrates to paper employed by artists for digital printing: *a*) Mirror-like plastic in Adriana Cora's *El cuerpo como espejo* (2018) (detail); *b*) adhesive vinyl in Marcela Caballero's *Graphobios* (2013-ongoing); *c*) Printed Dibond in Marina Mangubi's *Biathlon-in-print* (2016) (detail).

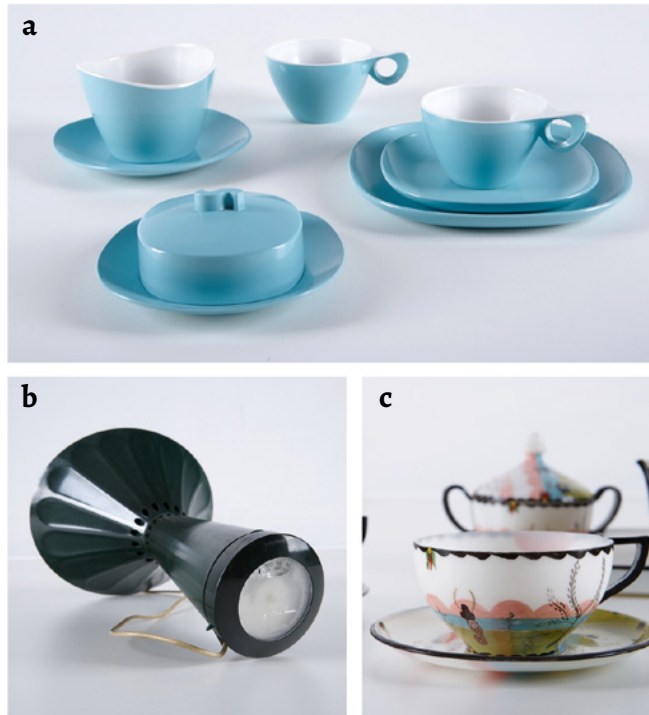
Figure 4. Examples of historical objects from the Portuguese plastics industry made of formaldehyde resins: *a*) tableware in melamine-formaldehyde (MF) produced by Edmar (Leiria); *b*) radio La la la in phenol-formaldehyde (PF) produced by Faplana (Leiria); and *c*) tea set in urea-formaldehyde (UF) produced by Baquelite Liz (Leiria). Photos: Câmara Municipal de Leiria.

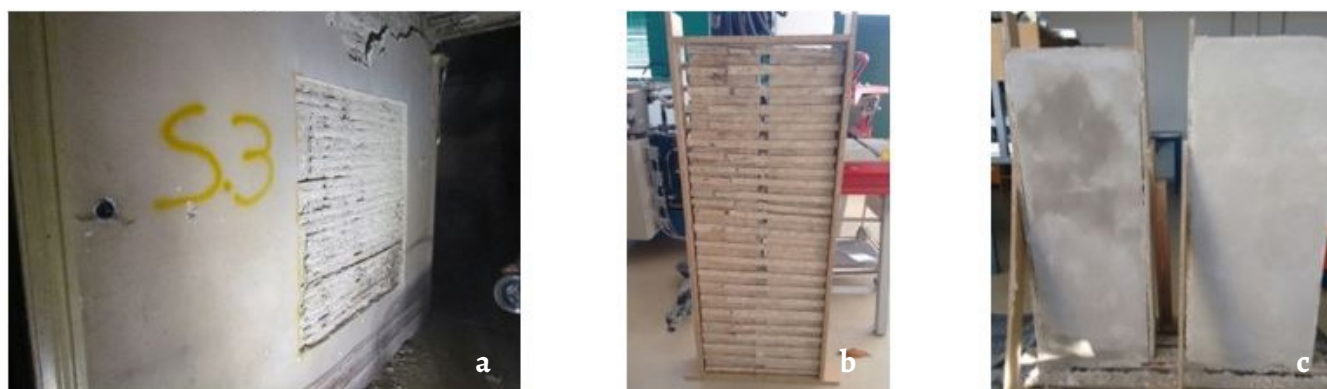
Figura 1. Preparação dos provetes da parede de tabique: a) recolha *in-situ*; b) antes da aplicação da argamassa; c) após a aplicação das argamassas.

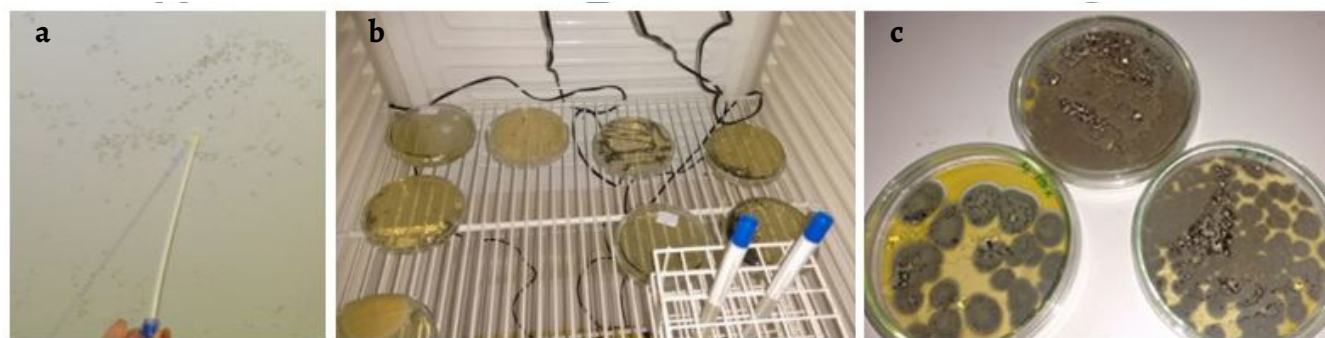
Figura 3. a) Recolha da amostra in situ; b) e c) crescimento dos fungos para inoculação do provete.

consistiu na contagem do número de UFC, de acordo com o método da sementeira por espalhamento, tendo sido realizadas colheitas em seis momentos, aos 14, 28, 56, 84, 112 e 140 dias. A colheita foi feita recorrendo a zaragatoas, sendo a contagem das UFC efetuada 7 dias após a incubação a uma temperatura de 27 °C. No decorrer do trabalho experimental foi necessário proceder a diferentes diluições (10 ×, 50 ×, 100 ×, 1000 × e 10000 ×), para cumprir com a condição de se obter entre 20 a 200 UFC por caixa, repetindo-se consequentemente o ciclo de inoculação, incubação e contagem das UFC, descrito anteriormente.

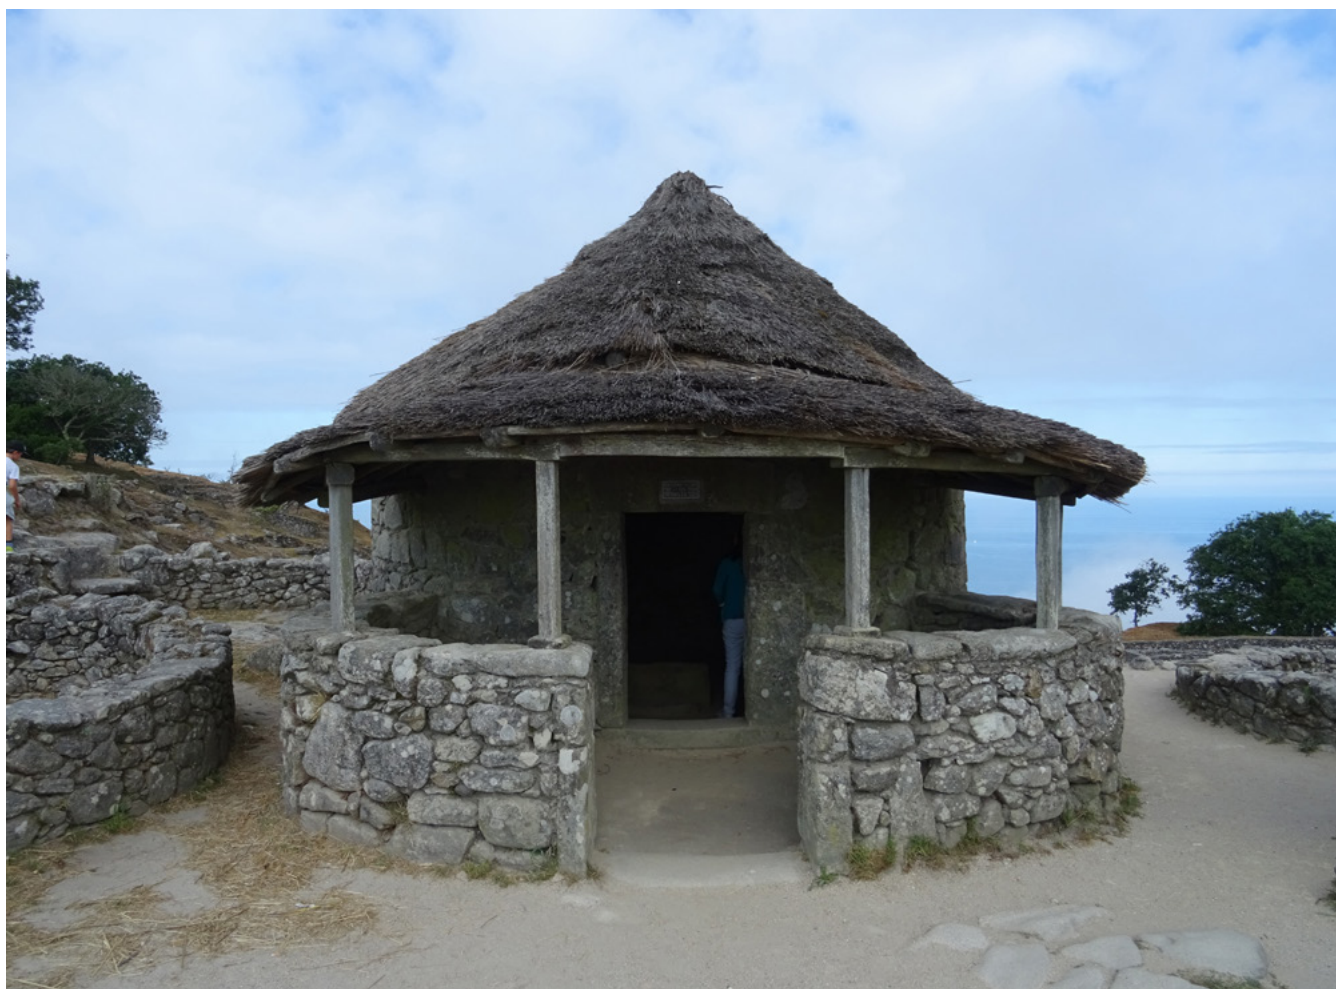
Figura 1. Cabaña galaica en el Castro de Santa Trega (Pontevedra, España). Asumida la pérdida del valor documental, esta reconstrucción permite aproximarse a otros valores, como el funcional o el espacial.

en las últimas décadas se ha producido una revalorización de la dimensión inmaterial de los bienes culturales, que ha hecho incluso que su mismo concepto o representación social adquieran más importancia que el objeto en sí [17]. Superadas las doctrinas restauradoras *en estilo e históricas*, nos son cada vez menos sorprendentes las reconstrucciones de edificios desaparecidos que, asumiendo la cancelación del documento, reconocen en la obra otros valores que trascienden la materia [18] (Figura 1).

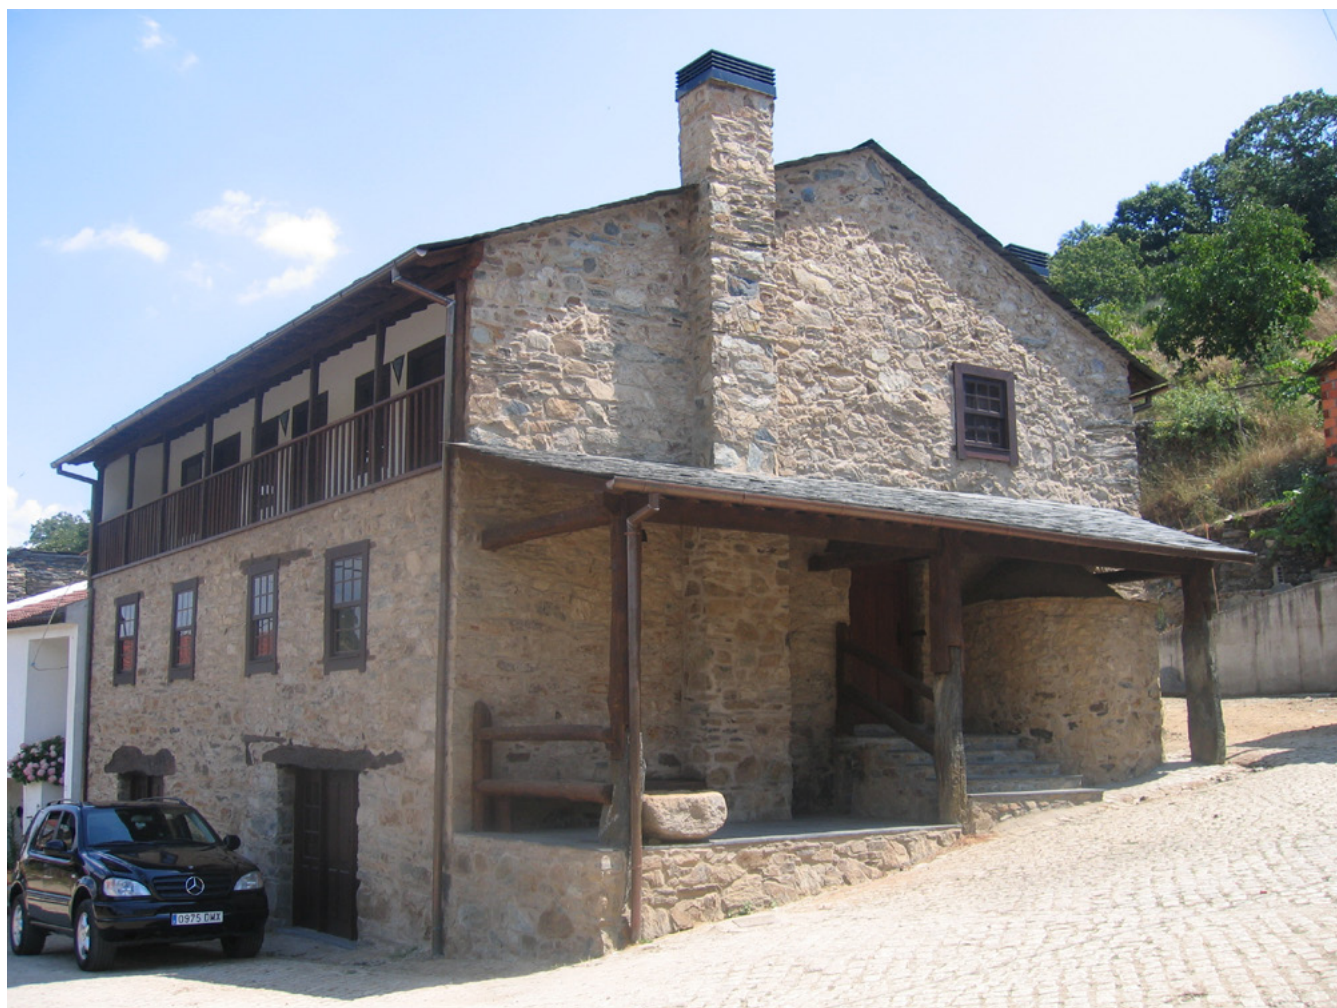
Figura 4. Rabal (Portugal). Antigua casa rehabilitada con materiales y modelos del vernáculo histórico.

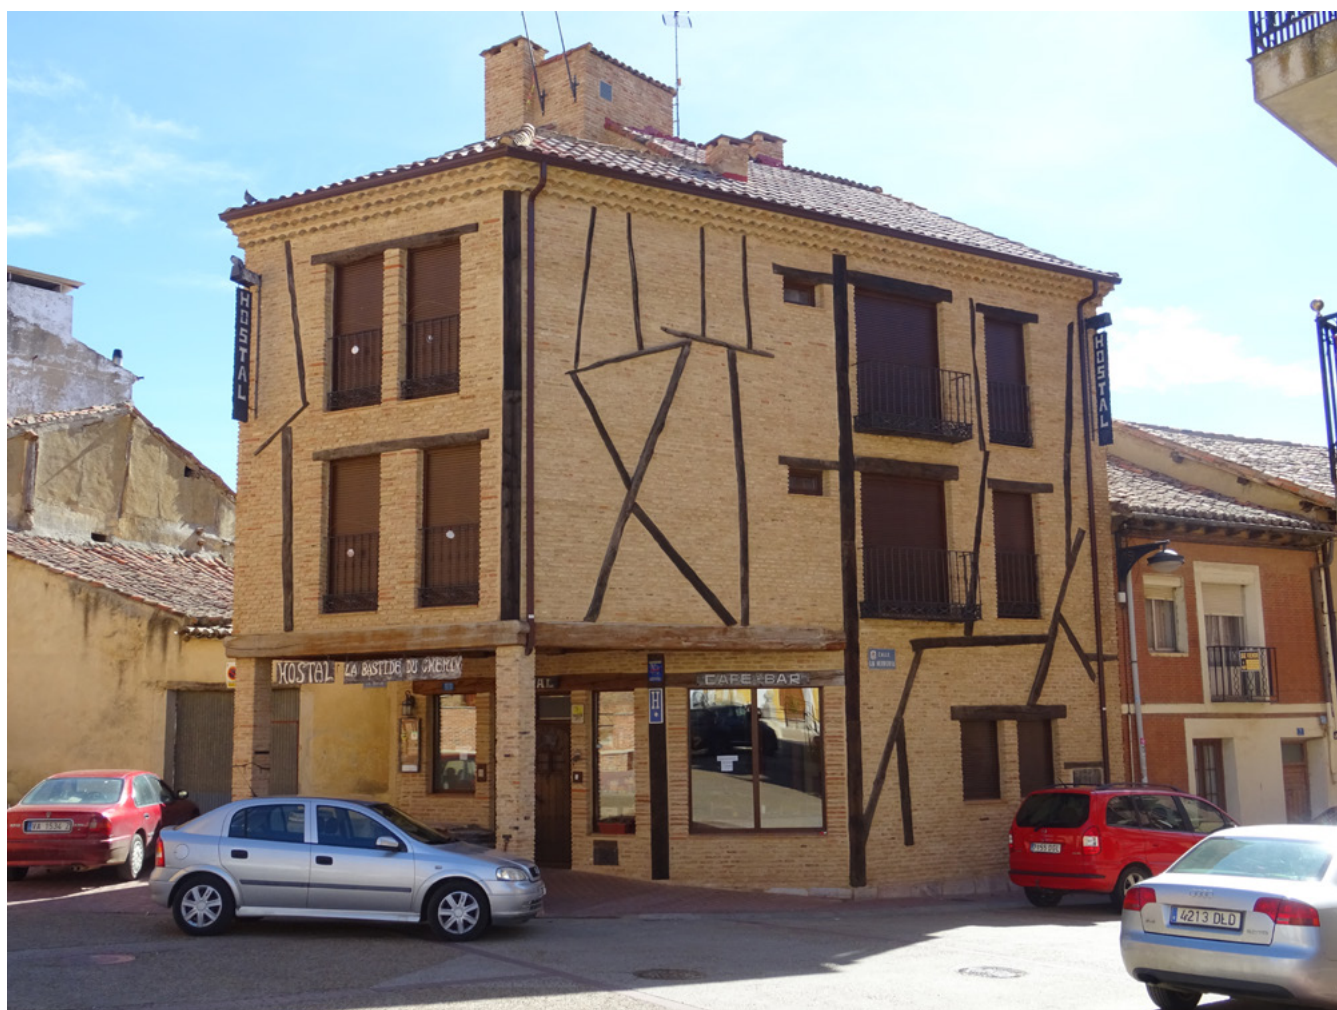
Figura 5. Casa rehabilitada con “estructuras” de madera en Sahagún (León, España). El sueño de la razón produce monstruos.

Tal es el caso en España de los pioneros del Centro de los Oficios de León o los más recientes de la Red de Maestros de la Construcción Tradicional. En Italia, la escuela romana impulsó los *Manuali del Recupero* desde la década de 1980 con vistas a la sustitución de materiales y técnicas de restauración modernas por otras tradicionales, tanto en edificios monumentales como en sus entornos construidos y construcciones rurales [38]. Y, también en Italia, podríamos referirnos a las *Guide* elaboradas por centros como el Dipartimento di Scienze per l'Architettura genovés de Stefano Musso para entornos específicos [39], o a los *Codici di pratica*, que proporcionan pautas metodológicas de intervención. Los unos y los otros se han extendido como género en Europa y cuentan con publicaciones genéricas y regionalizadas, pero conviene advertir de sus peligros: son instrumentos útiles, pero con cierto riesgo de reducir los valores vernáculos a lo formal o gestáltico. Al igual que sucede en ocasiones con los inventarios de protección, en ausencia de sentido crítico y coherente con la especificidad de lo vernáculo, puede acabar cayéndose en un seguimiento mecánico de meros preceptos formales, a veces contradictorios con la autenticidad de esta arquitectura (Figura 5).

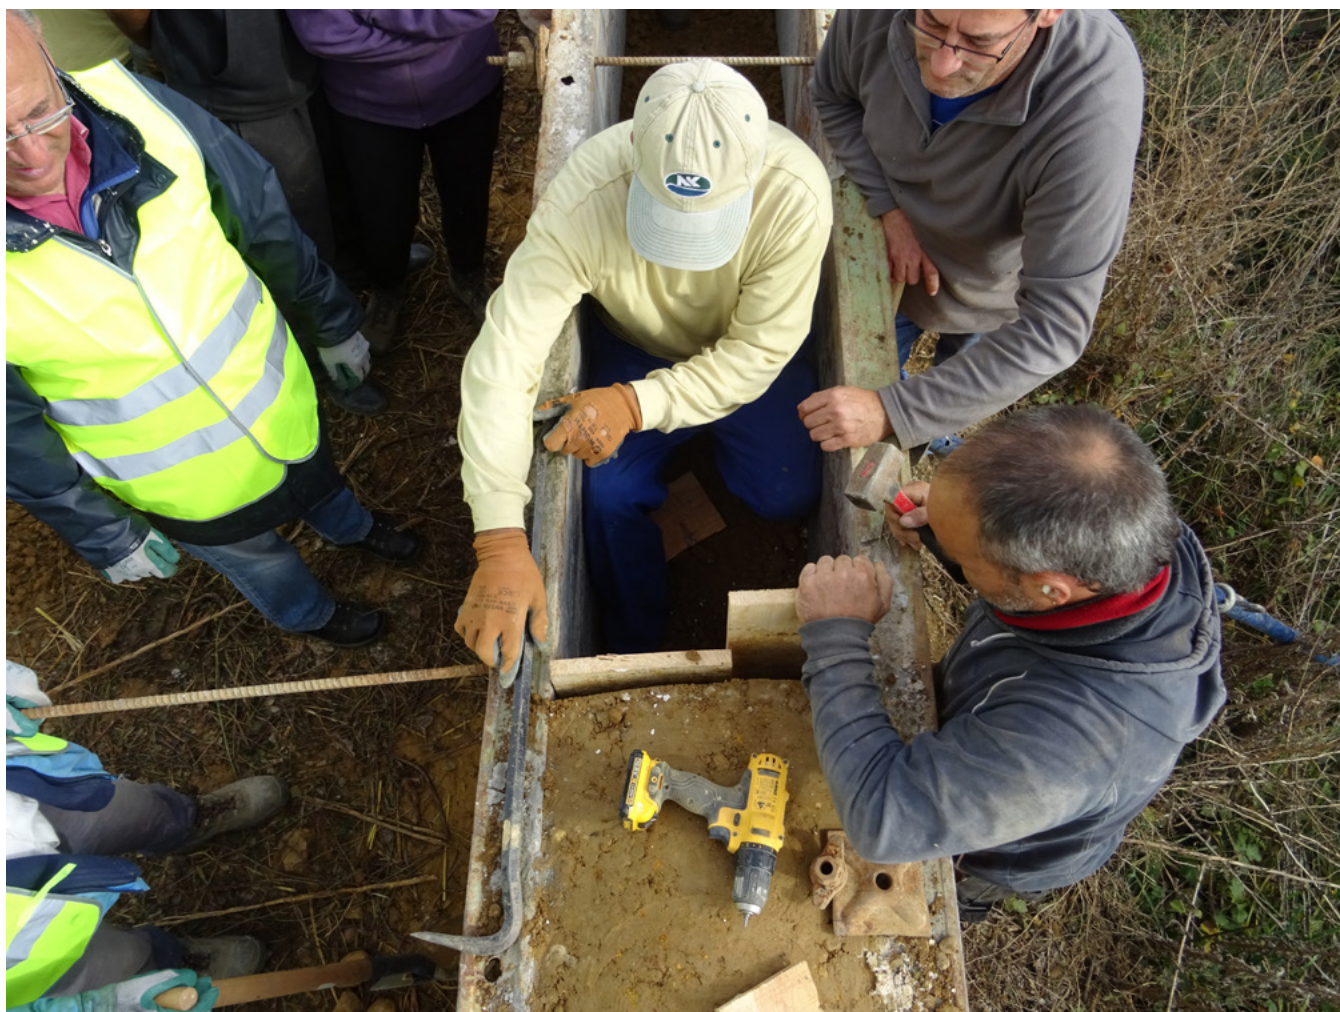
Figura 6. Construcción con tapial en Villaverde de Sandoval (León, España).

sobre la *Arquitectura Popular* (2007) del Grupo de Urueña, que vuelve a preconizar el empleo de materiales y sistemas de construcción tradicionales (Figura 6).

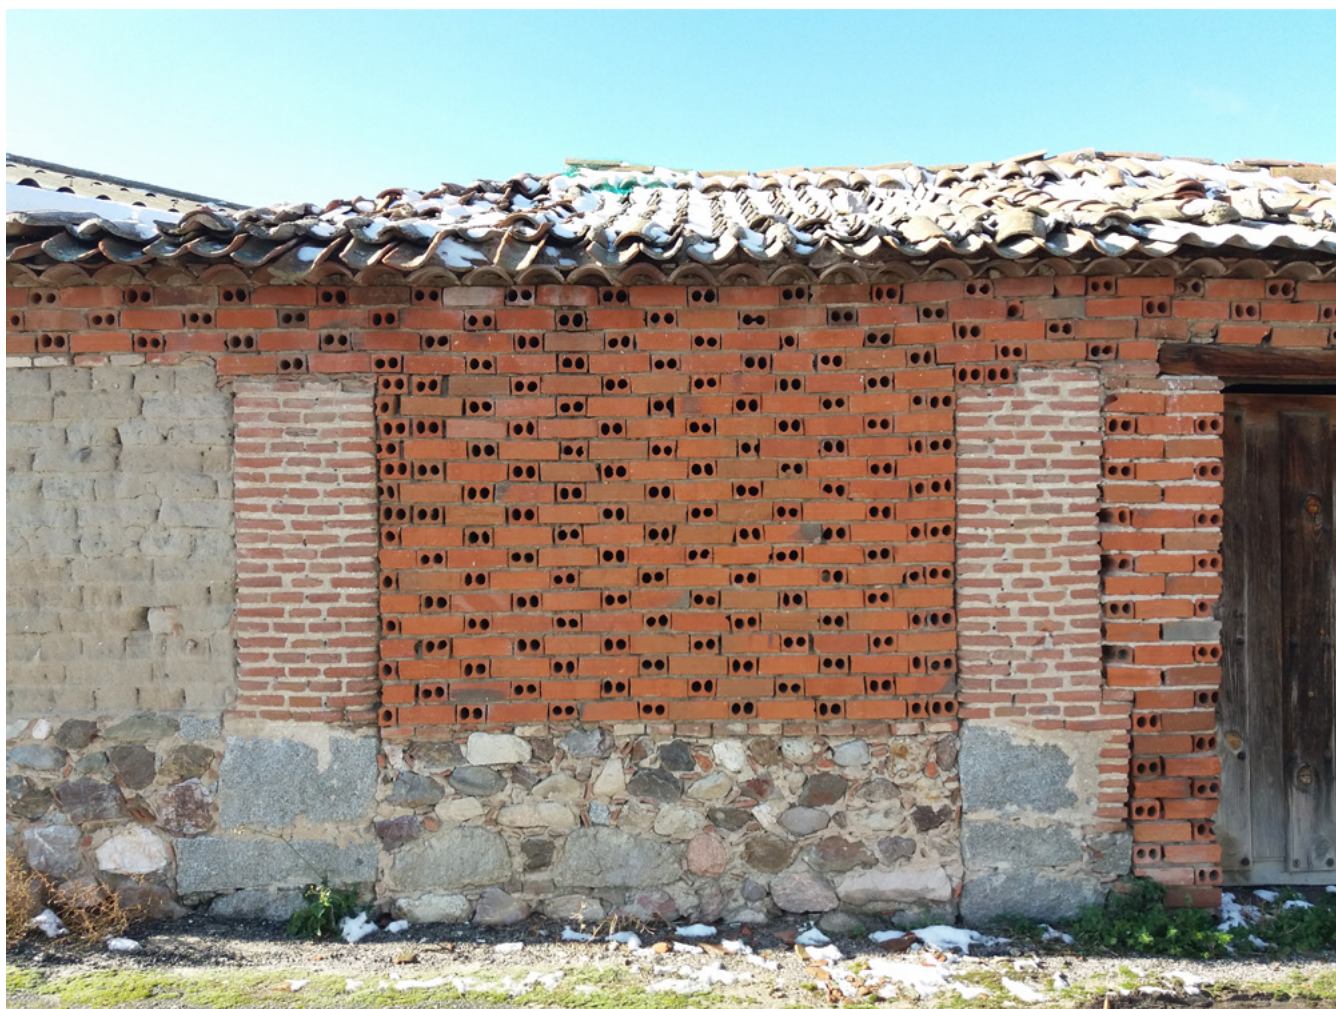
Figura 7. Santo Domingo de las Posadas (Ávila, España). Fábrica histórica con distintos aparejos (mampostería, adobe, ladrillo de tejar) y su reciente reparación con otro igualmente distinto (ladrillo hueco industrial). La innovación se enmarca en la tradición del proceso, y su aplicación constructiva no difiere esencialmente de la anterior.

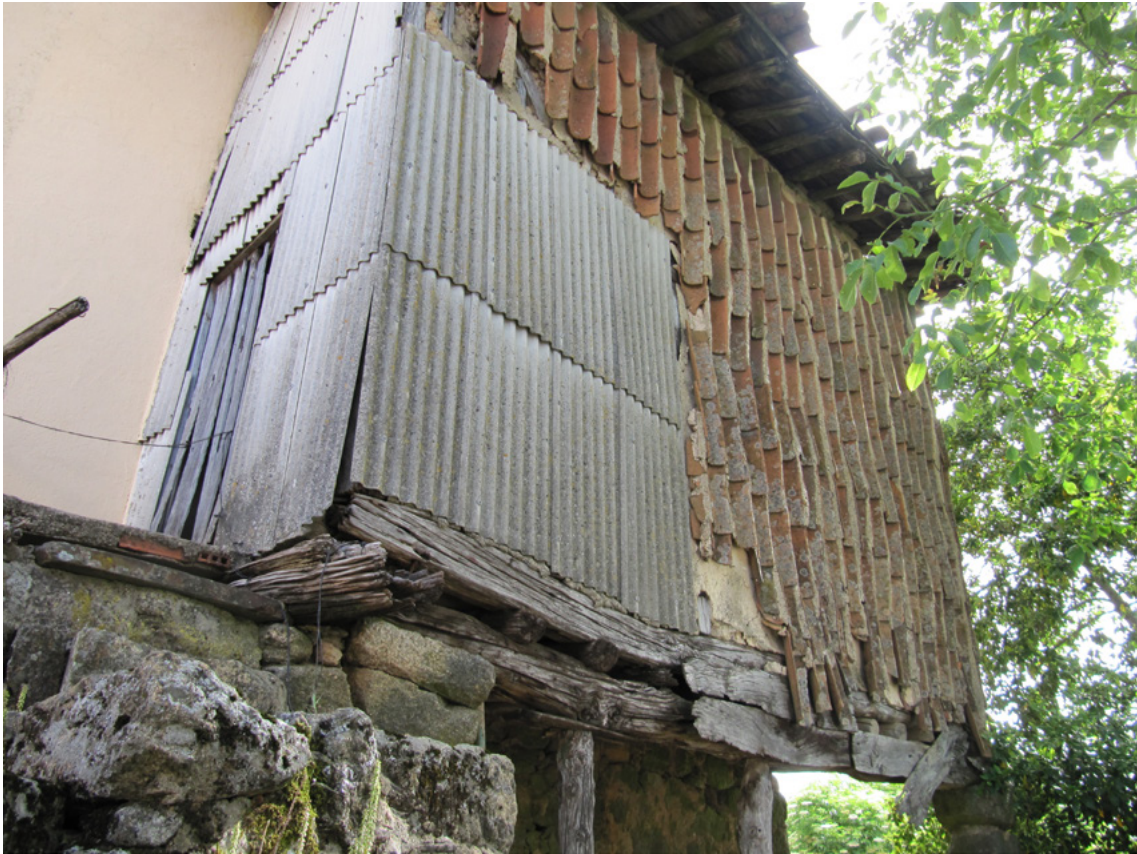
Figura 8. Sequeiros (Salamanca, España). Construcción con revestimiento histórico de teja y otro moderno a base de planchas de fibrocemento. Distintos materiales, mismo razonamiento arquitectónico y cultural.

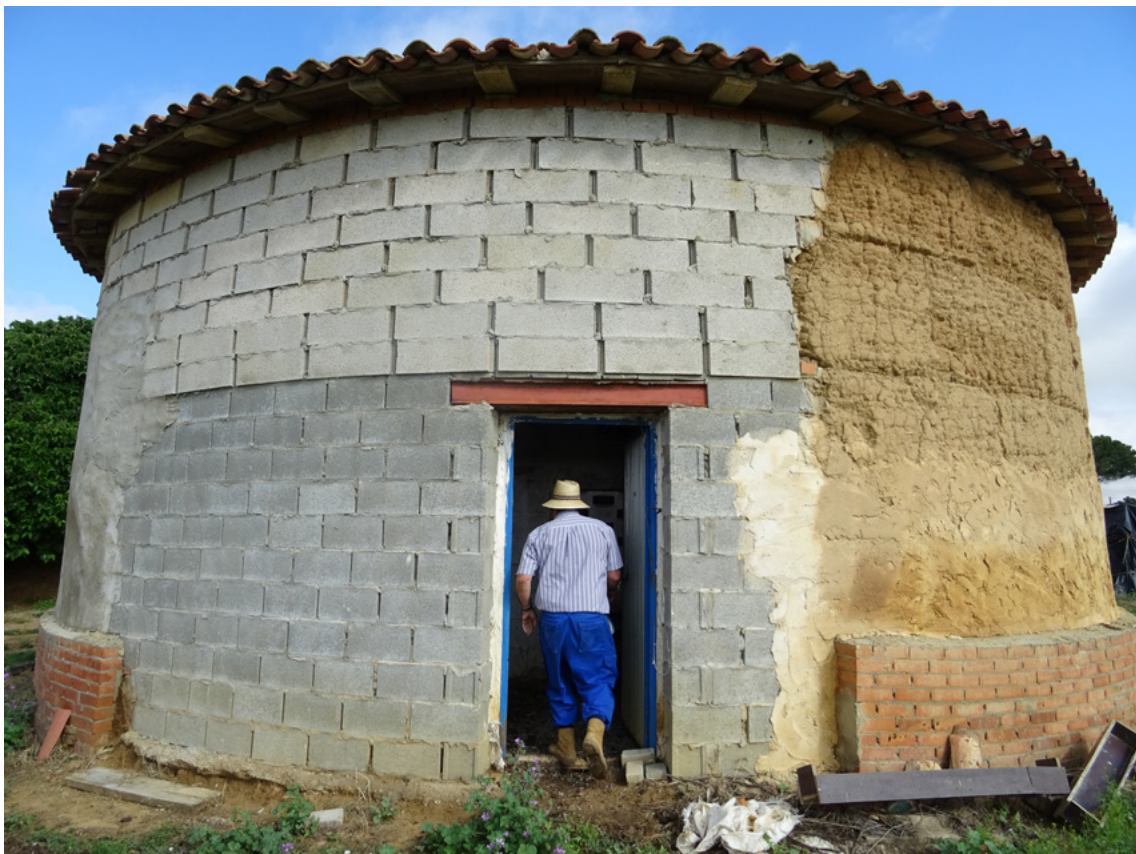
Figura 9. Pozuelos del Rey (Palencia, España). Palomar histórico de tapia reintegrado con materiales industriales por su propio dueño. A diferencia de algunos de los palomares canónicamente restaurados por la Administración en la misma comarca, éste es culturalmente auténtico: no es una escultura o un atrezzo paisajístico, sino una arquitectura; funcional (palomar en uso), y que refleja con libertad la cultura actual del lugar.

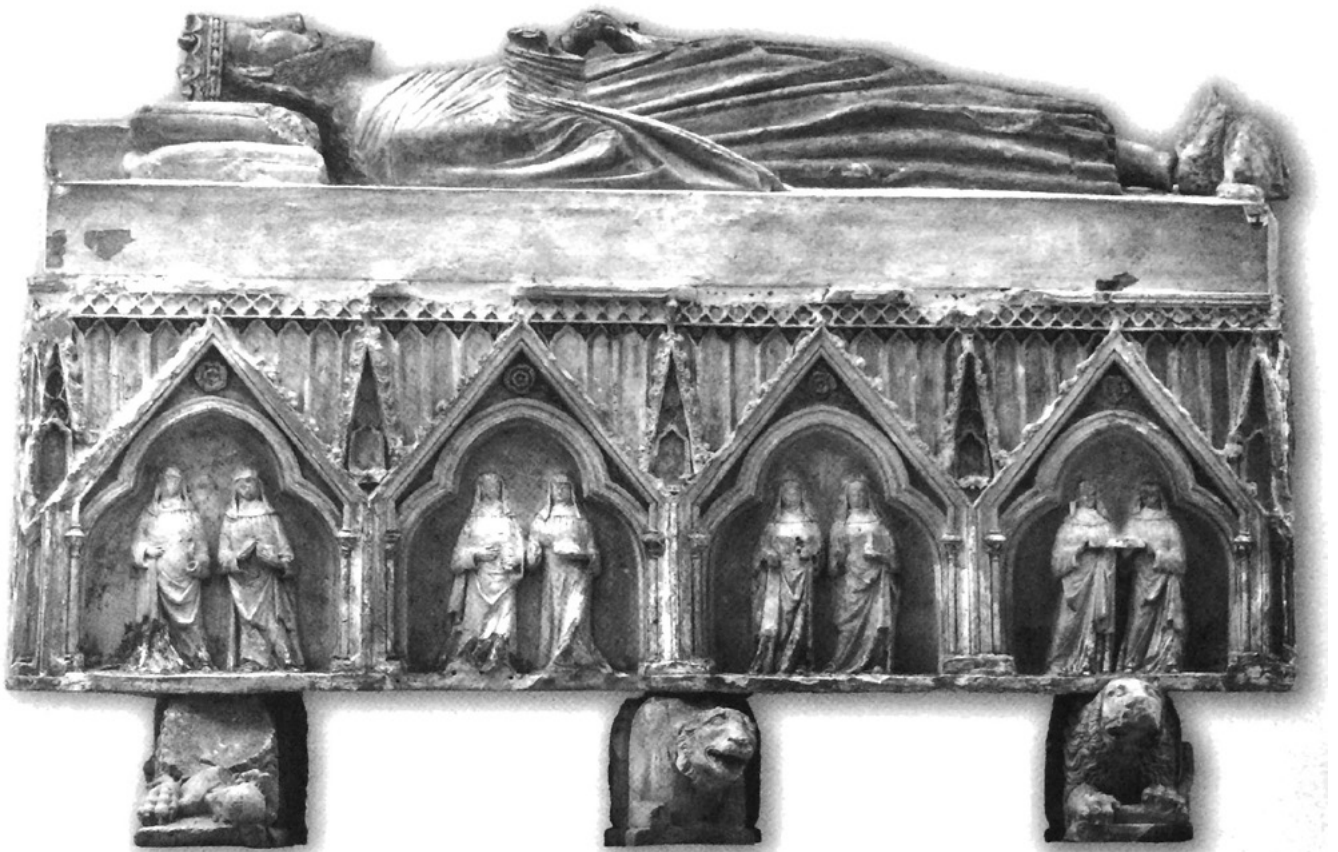
Figura 1. O túmulo do rei D. Dinis. Ortofoto: alçado norte. Fotografia de Sergiy Scheblykin (2017) [3].

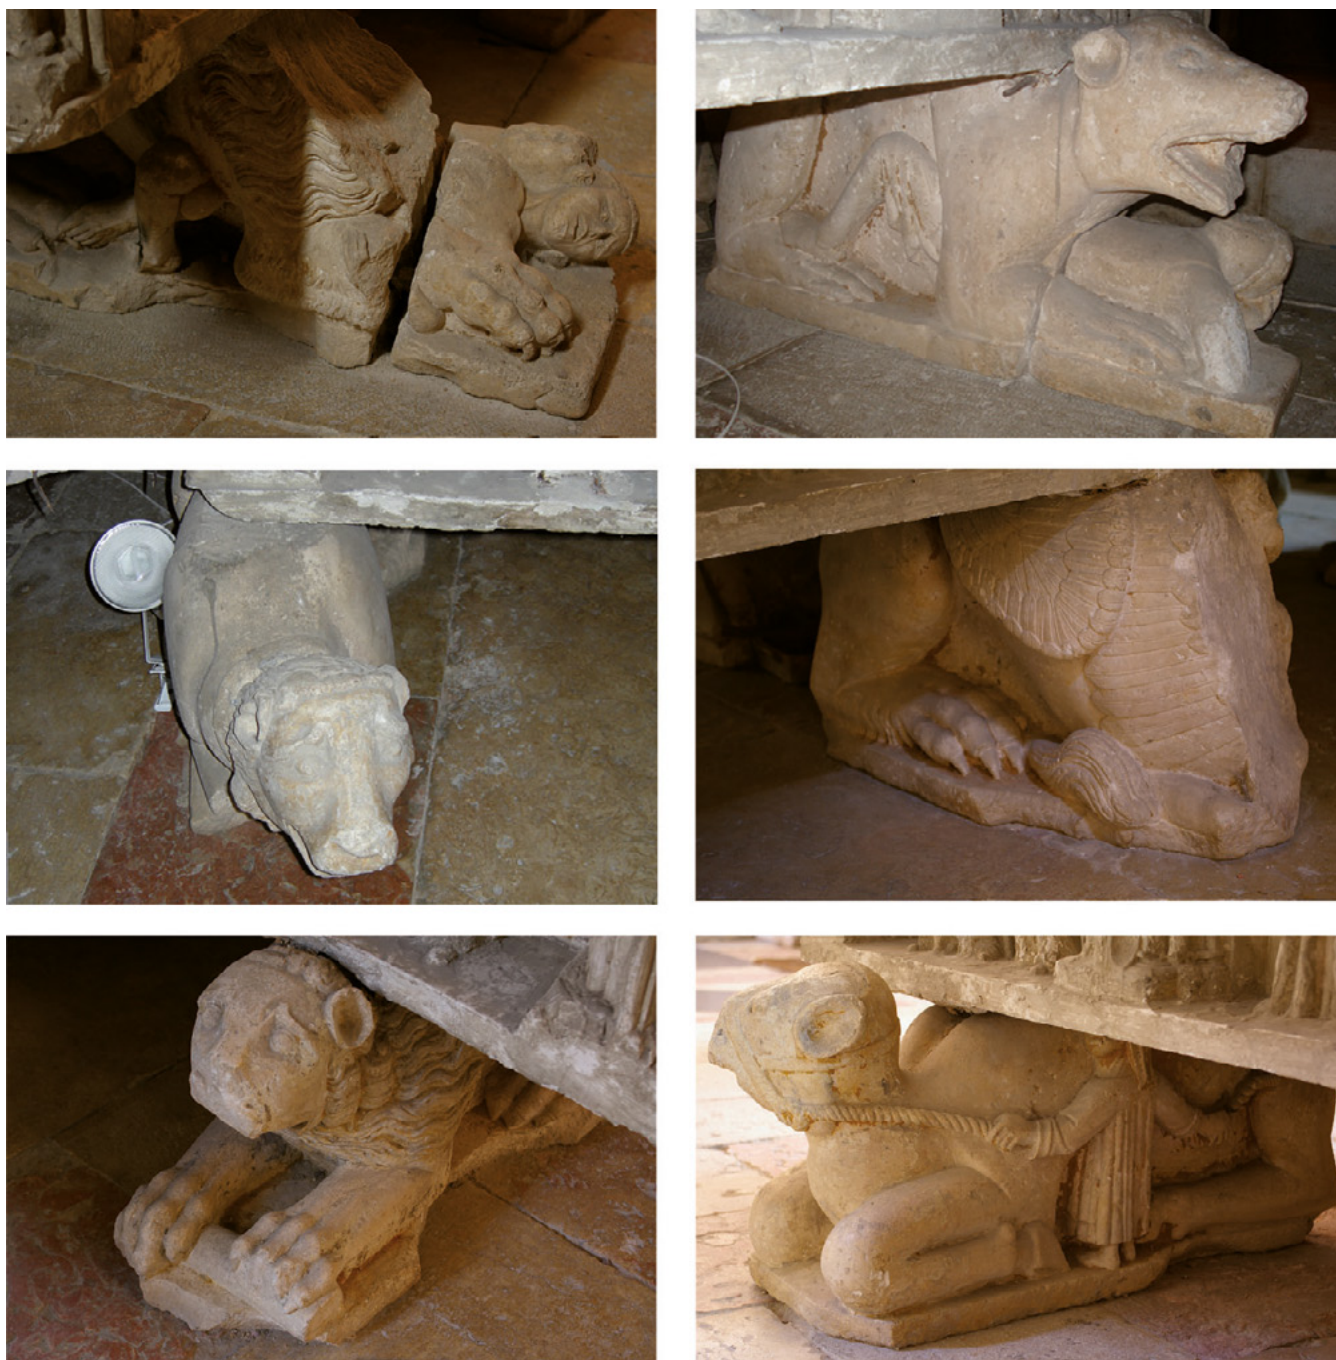
Figura 2. Túmulo do rei D. Dinis, os seis suportes. Odivelas, igreja de S. Dinis.

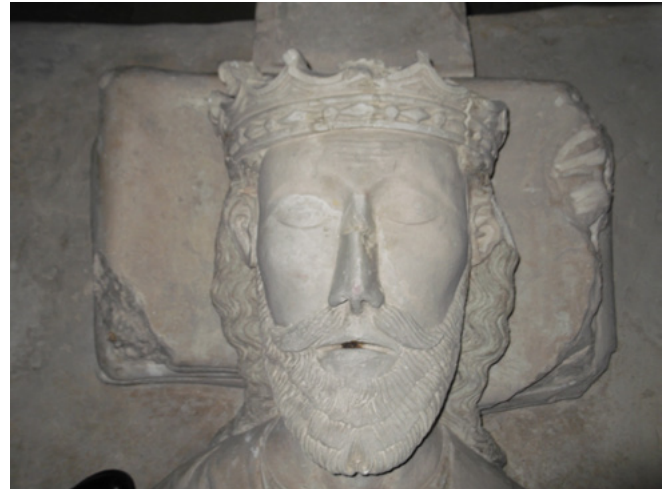
Figura 3. Túmulo do rei D. Dinis, pormenor do jacente. Odivelas, igreja de S. Dinis.

Efetivamente, no decurso da visita foi possível averiguar que cerca de 2/3 do jacente se mantêm originais: na efígie, as áreas mais afetadas foram a zona dos braços e a da cabeça, especificamente o rosto, o nariz e a barba, sendo poupados porém a nuca, a fronte até aos olhos, as orelhas e os cabelos. De resto, a figura do rei, que enverga uma túnica coberta por um volumoso e rico manto, movimentado por amplas pregas, apresenta-se com lacunas, desfeita ou em estado fragmentário nalgumas zonas (por exemplo, a dos pés), mas, ao mesmo tempo, autêntica na sua maior parte, permanecendo vestígios da primitiva policromia (azul, vermelho e dourado) na indumentária régia.

Estas observações permitem hoje em dia lançar novas hipóteses acerca das características da original estátua do soberano. Em primeiro lugar, deve destacar-se a marcada desproporção entre a cabeça e o corpo, solução estética deliberadamente procurada pelo mestre responsável, não só em função do ponto de vista dos seus potenciais espectadores, que encarariam a figura numa perspetiva rebaixada, mas

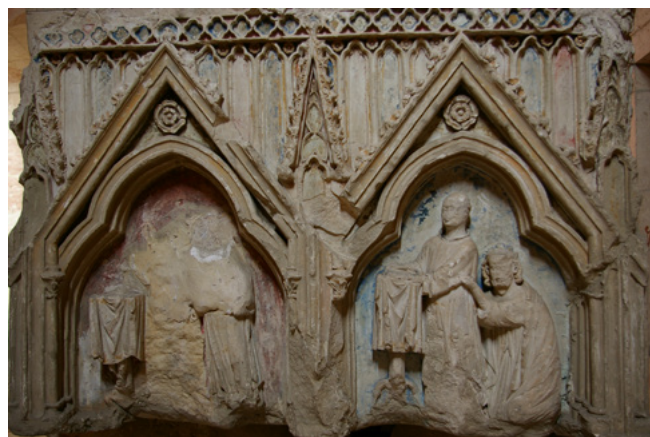
Figura 5. Túmulo do rei D. Dinis, pormenor de um dos lados breves e do estado de conservação da orla da arca. Odivelas, igreja de S. Dinis.
