CONSERVAR PATRIMÓNIO

Setembro
September
2020

35

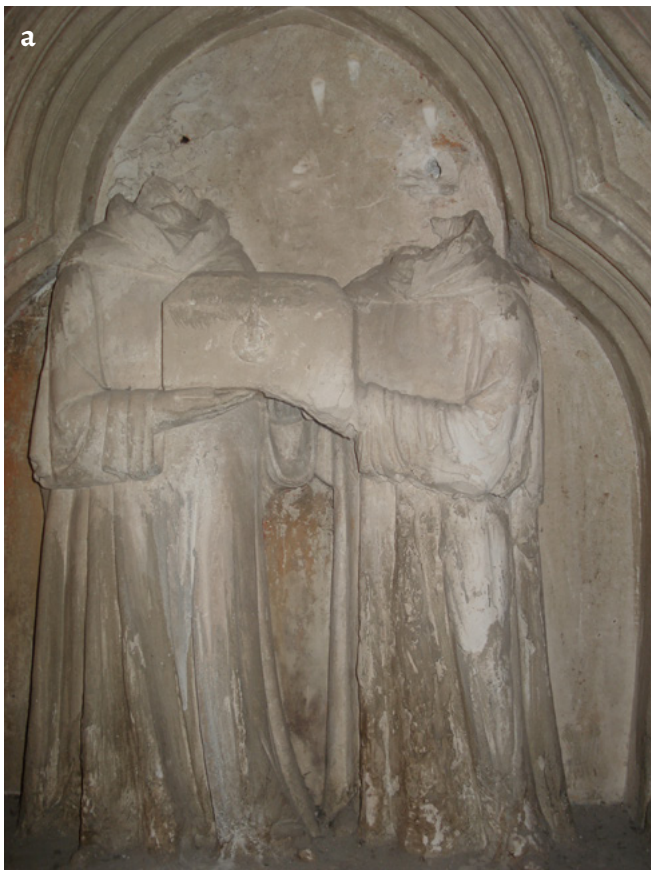
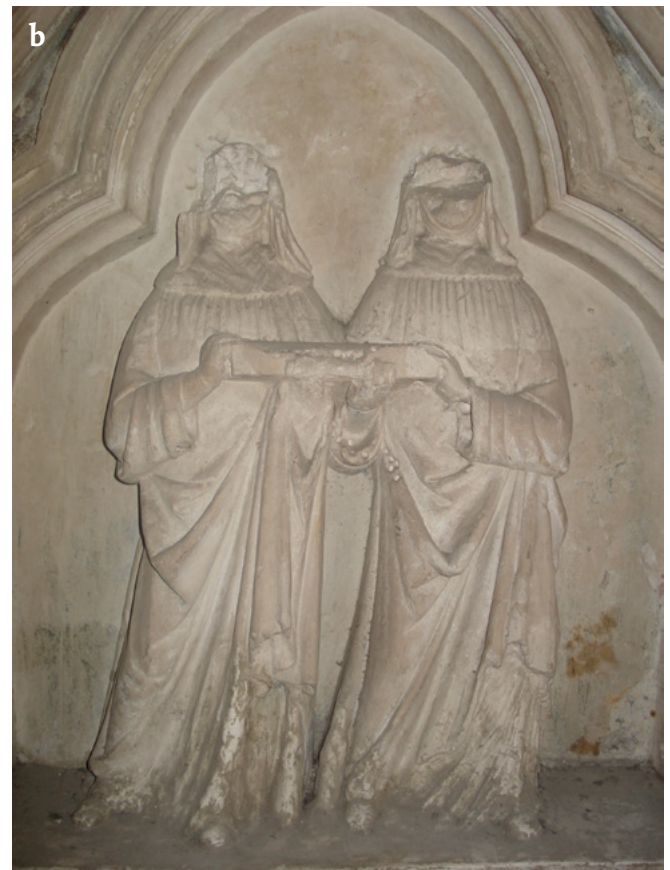
Figura 6. Túmulo do rei D. Dinis, detalhes da decoração da arca: *a*) monges e *b*) monjas. Odivelas, igreja de S. Dinis.

Efetivamente, não se pode de todo excluir que também a arca tenha sofrido graves estragos devido ao sismo, tal como discutido na secção anterior. Não obstante, ao estudar a história e as vicissitudes da obra e ao observá-la de perto, pode-se inferir que o que mais provocou danos foi a mão dos homens, todos os que nesta atuaram motivados quer por maus quer por bons propósitos. Pensa-se, nomeadamente, por um lado nos atos vandálicos de que foi alvo o mausoléu dionisino e cuja responsabilidade a historiografia tem vindo a atribuir ao espírito anticlerical e à cobiça das tropas francesas [10]; e, por outro, nos restauros oitocentistas que intervieram de forma pesada e não filológica, quer no jacente, quer nos faciais, sobretudo naquele onde encontramos as imagens das monjas.

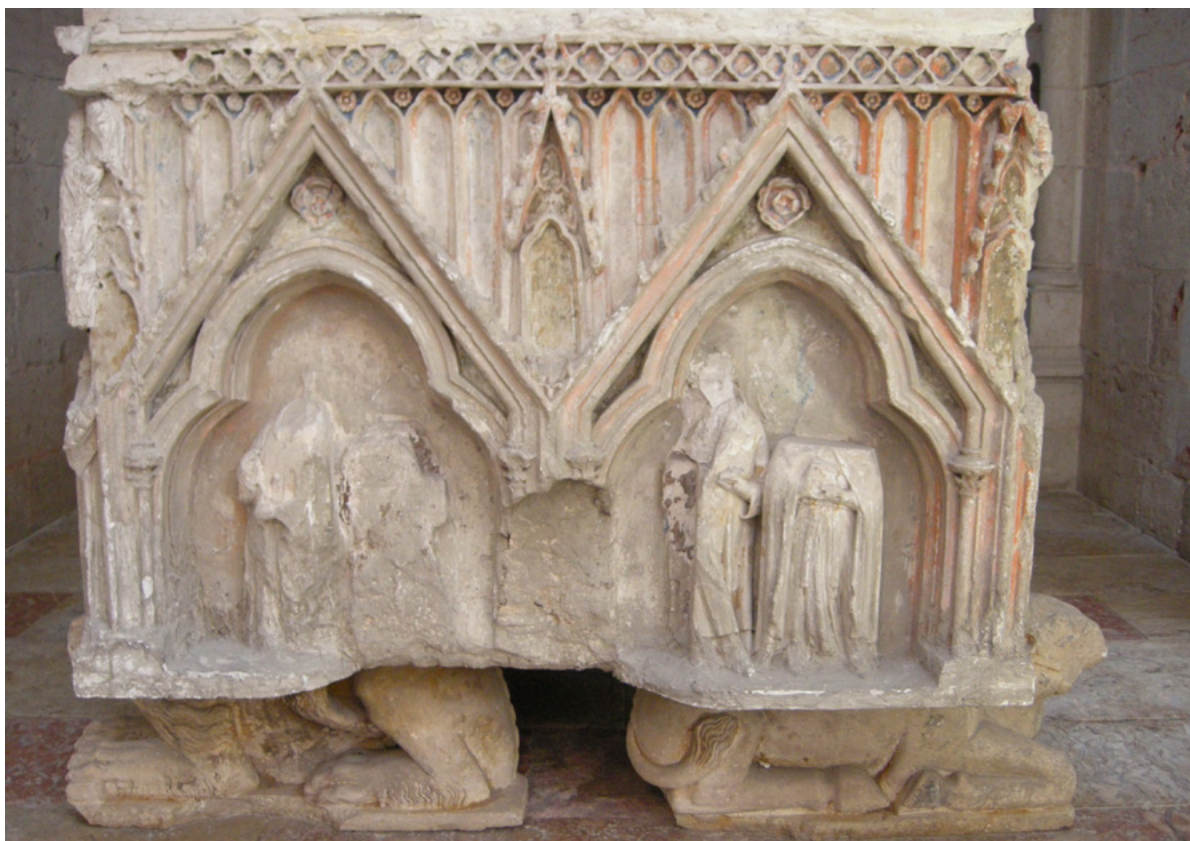
Figura 7. Túmulo do rei D. Dinis, pormenor de um dos lados breves e do estado de conservação da orla da arca. Odivelas, igreja de S. Dinis.

Todas as movimentações que o mausoléu sofreu (algumas, como vimos, bem anteriores ao sismo de 1755) prejudicaram a integridade da peça: basta olhar para o estado de conservação da orla da arca, desfeita e partida, para compreender o tipo de dano provocado pelas contínuas transladações (Figura 5). Ao mesmo tempo, numa leitura *a posteriori* dos acontecimentos, pode inferir-se que foi talvez

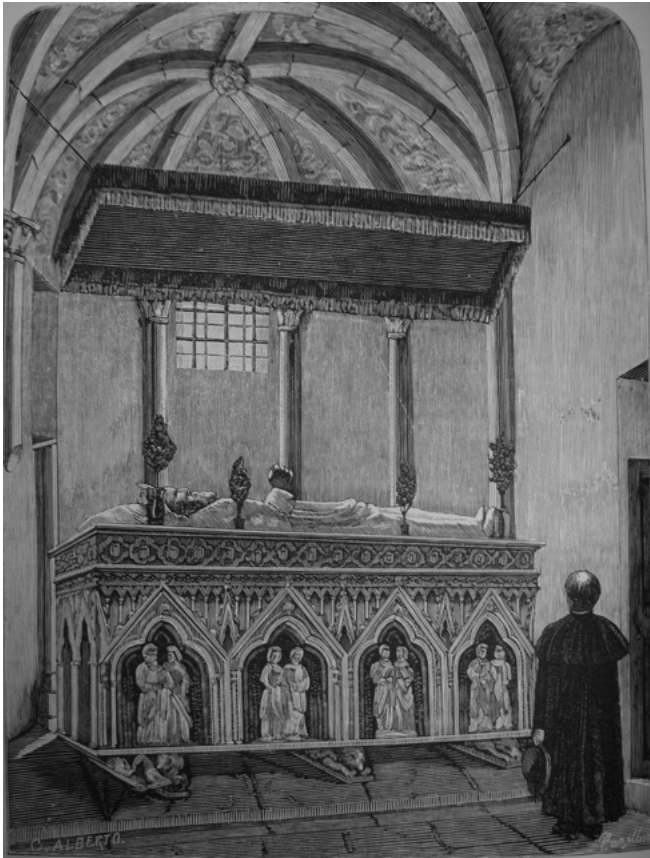
Figura 9. Túmulo do rei D. Dinis. *O Occidente*, 1886. Litografia de Caetano Alberto

Neste caso, não dispomos de registo documental, mas exclusivamente gráfico, pois dá testemunho da transformação atuada a litografia de Caetano Alberto publicada na revista *Occidente*, em 1886 [19]: aqui o soberano já surge de barba longa e envergando uma coroa radiada – ambos detalhes reconstruídos em gesso e que faltavam na imagem de Bordalo Pinheiro – e de braços suspensos no ar, como atualmente o podemos ver (Figura 9).
