**Património Cultural:  
Prevenção, Resposta e  
Recuperação de Desastres**

**Cultural Heritage: Disaster Preparedness,  
Response and Recovery**

Conservar Património

Número | Issue 25

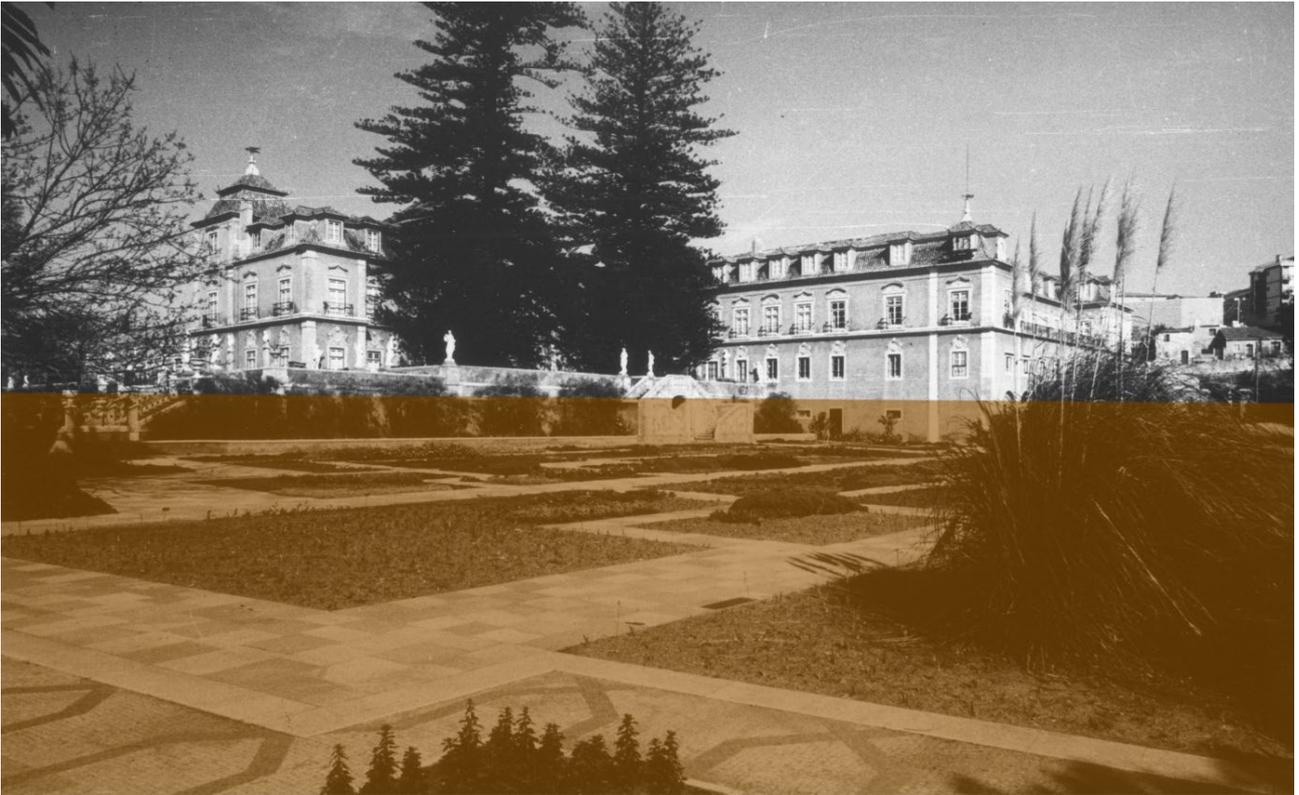
**Figura 1.** Simulação do nível das águas durante a inundação de 1967 que atingiu as reservas do Palácio Pombal em Oeiras. Cortesia da Fundação Calouste Gulbenkian.

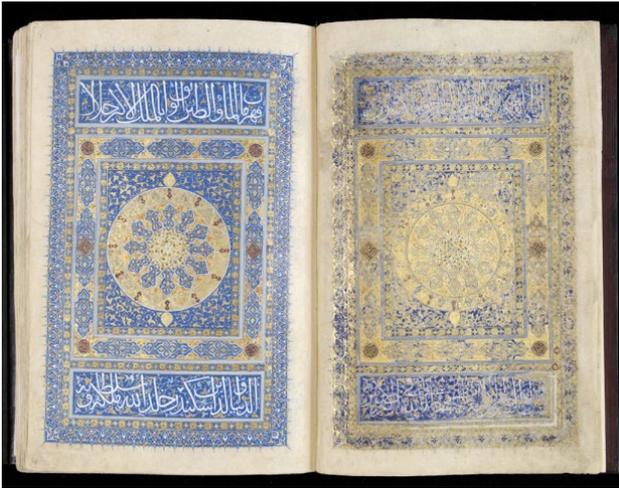
**Figura 2.** *Antologia do Príncipe Iskandar*, LA106, FCG, obra afetada pela inundação de 1967, após tratamento: página esquerda sujeita a restauro mimético; página direita limpa de lamas e consolidada. Cortesia da Fundação Calouste Gulbenkian.

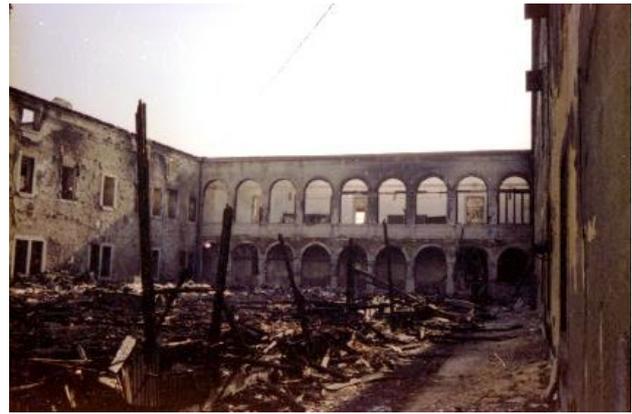
**Figura 3.** Escola Politécnica – Jardineta após o incêndio de 1978. Cortesia de José Augusto Cardoso.

Nas operações de controlo do fogo e rescaldo estiveram presentes os regimentos de sapadores bombeiros e de bombeiros voluntários de todas as secções de Lisboa e Voluntários do Dafundo, Sacavém e Algés, além de brigadas da Cruz Vermelha Portuguesa. Foram envolvidos cerca de 500 homens e 70 viaturas. No dia seguinte ao incêndio, sob o controlo da Polícia de Segurança Pública, professores, alunos e funcionários tentam recuperar os materiais possíveis, sucedendo-se três meses de escavações sistemáticas [9-10]. A Direção-Geral do Património Cultural também foi chamada a intervir, tendo o IJF realizado um relatório sobre os trabalhos de salvamento, onde se avalia o estado de conservação dos documentos atingidos e se descrevem as ações de conservação efetuadas, nomeadamente o processo de transporte e secagem [11]. Neste relatório refere-se que uma parte significativa do material foi abatido por ser irrecuperável, dado o estado de carbonização e ilegibilidade, mas o número total de obras abatidas não é mencionado [9].

Com este incêndio desapareceram muitas coleções valiosas, vários exemplares-tipo e espécimes extintos, mas também documentação bibliográfica e uma parte significativa do já mencionado Arquivo Histórico do Museu Bocage (séculos XVIII-XIX), com informação única e insubstituível recolhida e produzida no âmbito das primeiras expedições, as chamadas *Viagens Filosóficas*, ao Brasil, Angola, Moçambique, Cabo Verde e Índia

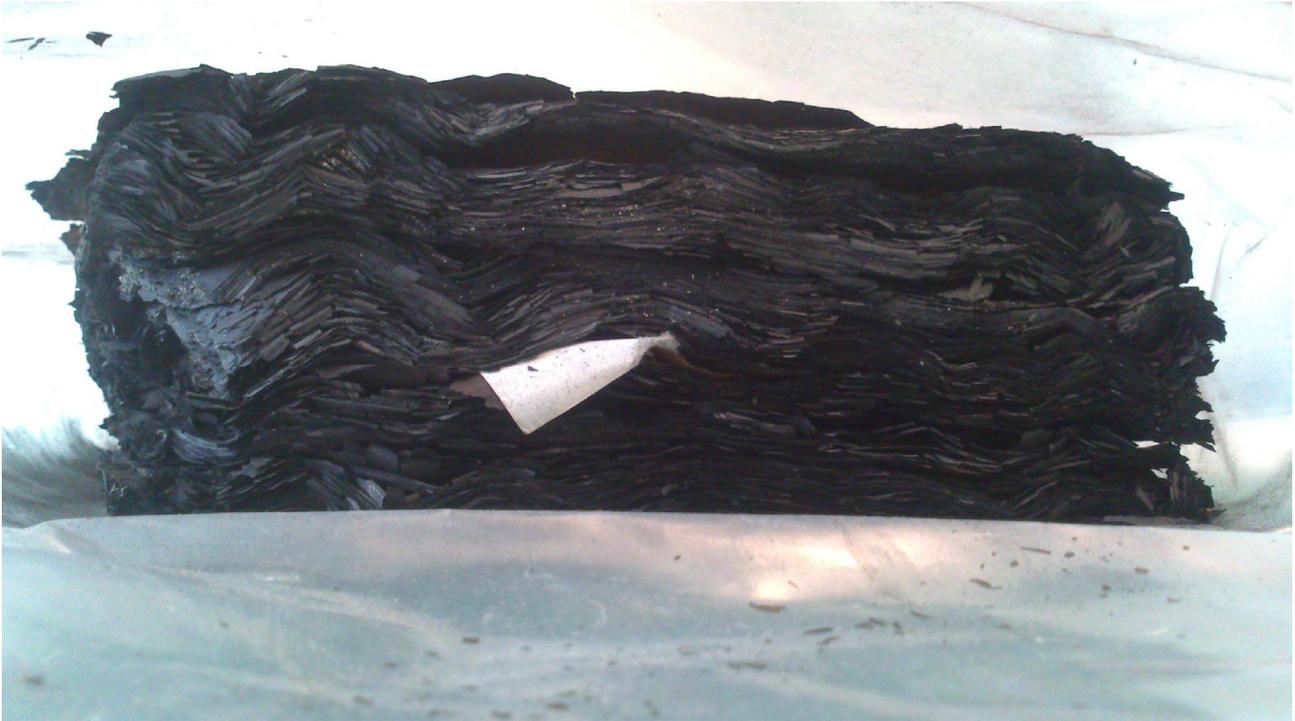
**Figura 4.** Obra carbonizada do fundo do AHMB, sobrevivente ao incêndio da Escola Politécnica.

retroReveal, em *open source*, disponibilizada pela University of Utah Marriott Library, que permite o recurso a ferramentas *crowdsourcing* e a aplicação semiautomática de algoritmos para recuperação da legibilidade de texto perdido ou obscurecido [13]. Confirmou-se assim a possibilidade de aplicação de métodos não invasivos aos documentos carbonizados e os resultados promissores da fotografia de infravermelho, com recurso adicional a um *software* de processamento da imagem, por oposição às técnicas de intervenção direta tradicionais, onde as zonas carbonizadas dos documentos resultam, inevitavelmente, em áreas de informação perdidas.

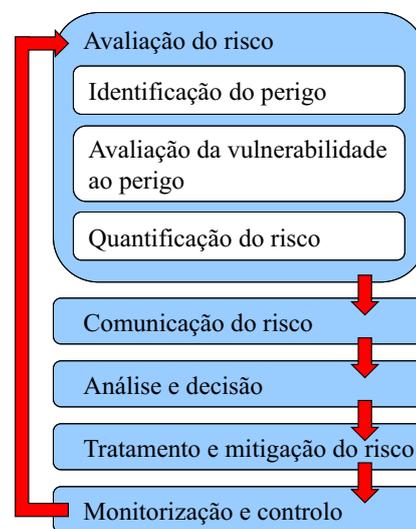
Figura 1. Esquema ilustrativo do processo de gestão de riscos.

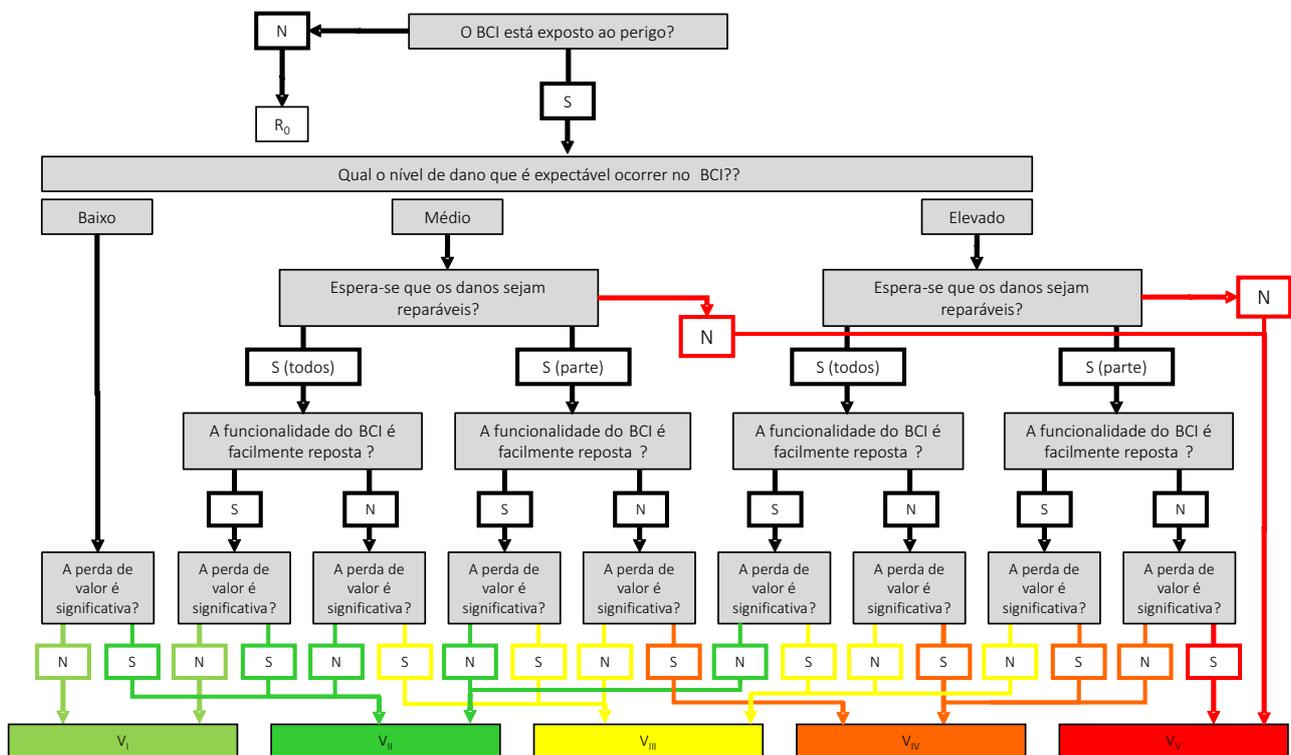
**Figura 2.** Organigrama que estabelece o processo de classificação expedita da vulnerabilidade sísmica do bem cultural imóvel para o cenário considerado onde S corresponde a *sim* e N corresponde a *não*.

Refira-se que no âmbito da presente metodologia, os eventuais danos sofridos pelo património integrado do bem (pinturas murais, azulejos, ou outros) devem igualmente ser considerados. Apesar de existir uma correlação forte entre os danos do imóvel e os do património integrado, estes apenas são considerados nos passos seguintes da análise de vulnerabilidade. Caso o nível de dano esperado no imóvel seja baixo, a metodologia proposta assume que os danos no património integrado serão desprezáveis ou totalmente reparáveis. Assim, apenas uma análise da perda de valor deverá ser feita neste caso (Figura 2). Caso o nível de dano esperado no imóvel seja médio ou

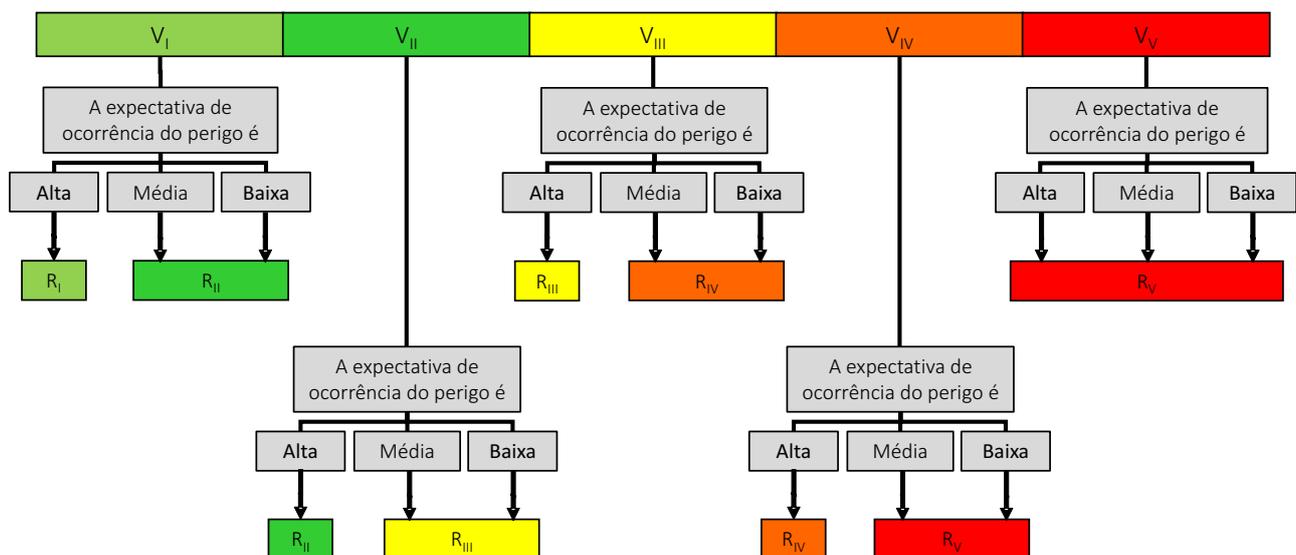
**Figura 3.** Organigrama que estabelece o processo de classificação expedita do risco sísmico para o bem cultural imóvel após obter a classificação da vulnerabilidade sísmica.

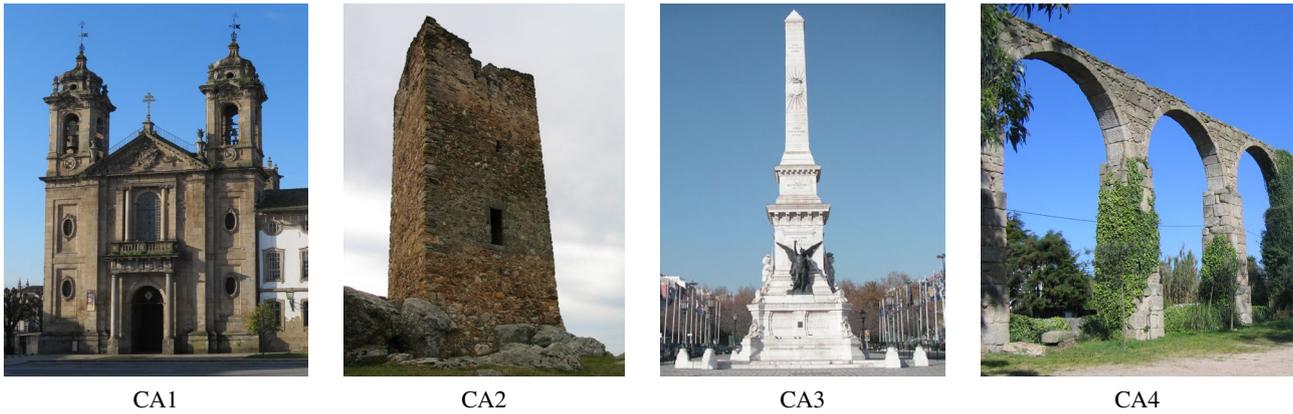
Figura 4. Exemplos de construções de cada classe arquitetónica.

forma distinta. As classes arquitetónicas de construções em alvenaria consideradas na metodologia proposta são as apresentadas na Tabela 1. A título ilustrativo, a Figura 4 apresenta alguns exemplos de construções associadas a cada uma dessas classes.

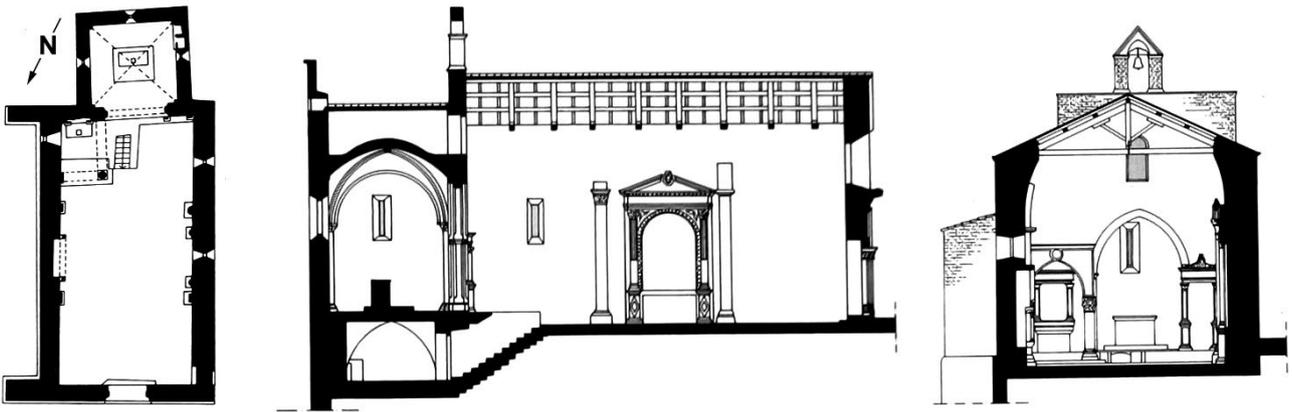
**Figura 6.** Vista em planta e cortes da Igreja de Santa Maria ad Cryptas.

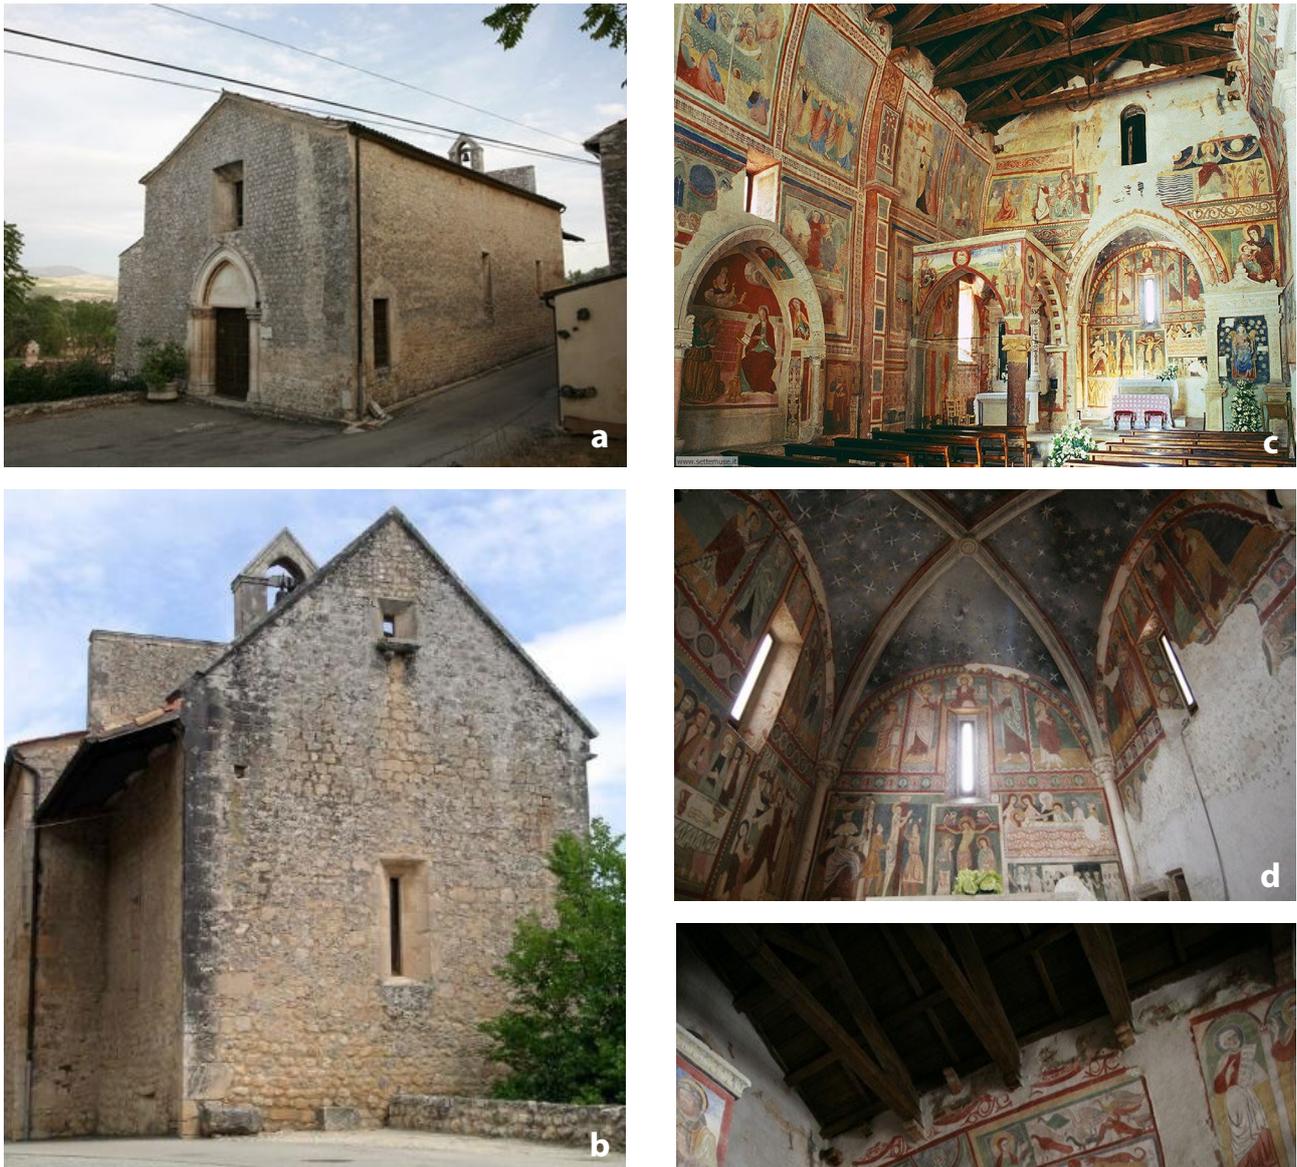
**Figura 7.** Vistas do exterior (a e b) e dos frescos no interior (c e e) da Igreja de Santa Maria ad Cryptas.

A Igreja de Santa Maria ad Cryptas está localizada a cerca de 1 km do centro de Fossa, uma antiga aldeia a 12 km para Leste de L'Aquila, na zona de Abruzzo. De acordo com historiadores, a igreja deverá ter sido construída entre os séculos XII e XIII, provavelmente sobre o que restava dum templo anterior do século IX, e é considerada um dos melhores exemplos de arte gótica da região de Abruzzo. A configuração em planta da igreja é muito simples (Figura 6), tendo dois contrafortes no lado esquerdo para reforçar o edifício que está localizado numa encosta inclinada desse lado. O interior segue o modelo cisterciense com uma nave única e uma capela-mor quadrada. Frente ao presbitério existe uma escada que leva à pequena cripta que, originalmente, seria uma zona dedicada ao culto da deusa Vesta. O telhado da nave e da capela-mor é executado em asna de madeira. O teto da capela-mor é em abóboda de nervuras de pedra e painéis de enchimento em tijolo que apoia em colunas cilíndricas. Contrastando com a simplicidade exterior da igreja e da

sua configuração arquitetónica, o interior é exuberante dada a riqueza das pinturas a fresco que decoram as paredes, os arcos e as abóbadas (Figura 7) [24].

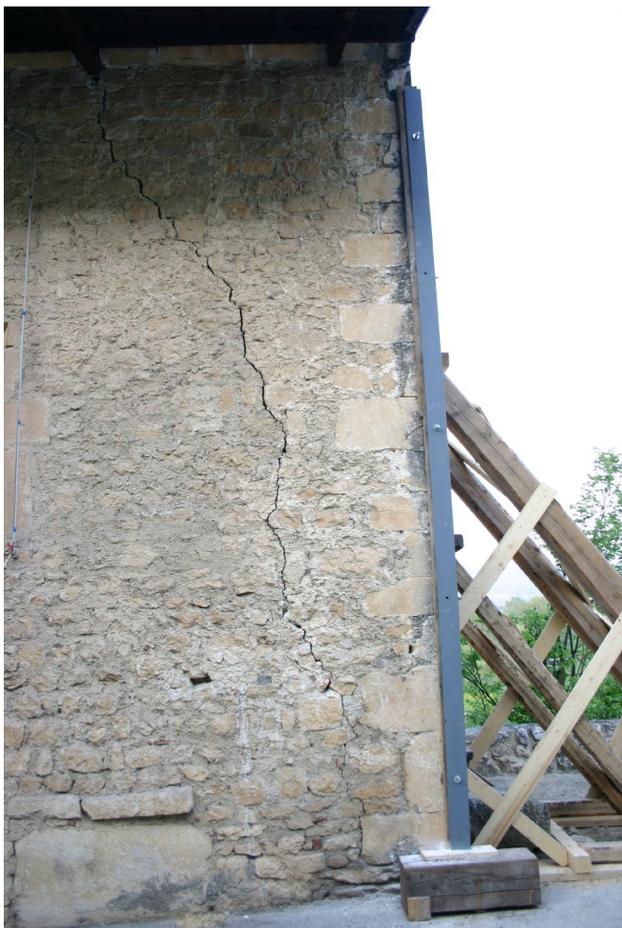
**Figura 9.** Danos sofridos pela Igreja de Santa Maria ad Cryptas no sismo de L'Aquila: destacamento da parede posterior da capela-mor [28].

paredes nordeste e sudoeste, havendo uma separação da fachada principal das paredes laterais da nave devido a um mecanismo de derrube (Figura 9). Adicionalmente, o sismo induziu uma rotação para fora do plano da parede posterior da capela-mor, evidenciada pela sua separação do resto da estrutura. Além disso, o frontão da capela-mor e o campanário destacaram-se e sofreram um mecanismo de *rocking* em torno da sua base, tendo sido removidos durante as operações de escoramento pós-sismo (Figura 10). Podem ser consultados detalhes adicionais e uma análise mais abrangente destes danos em [25, 28].

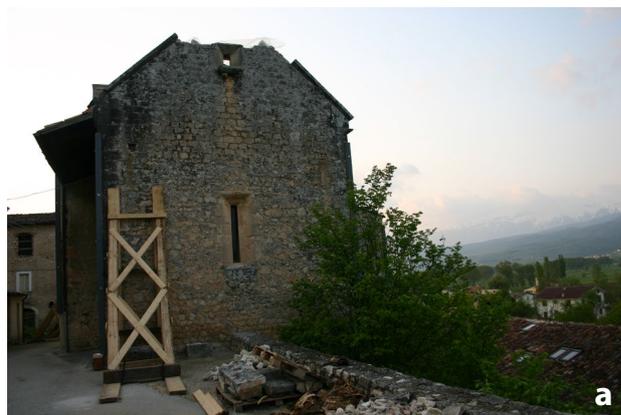
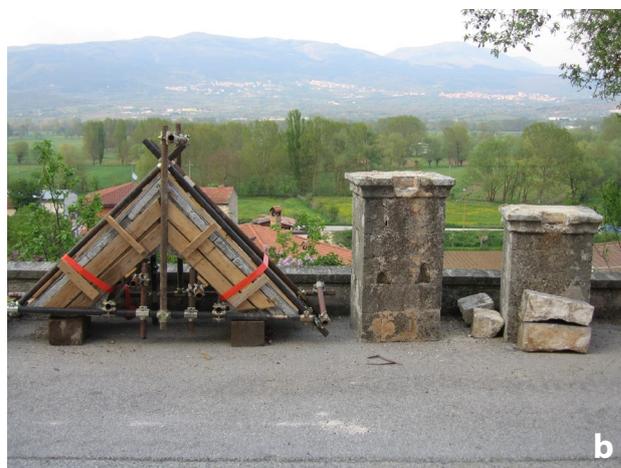
**Figura 10.** Danos sofridos pela Igreja de Santa Maria ad Cryptas no sismo de L'Aquila: a) danos no frontão da capela-mor; b) campanário removido durante as intervenções pós-sismo.

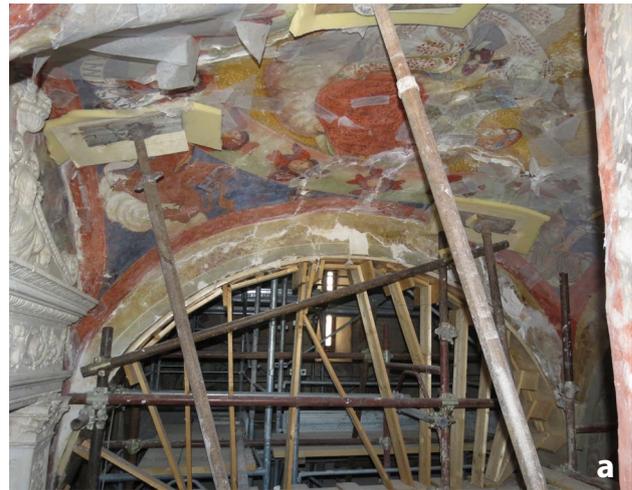
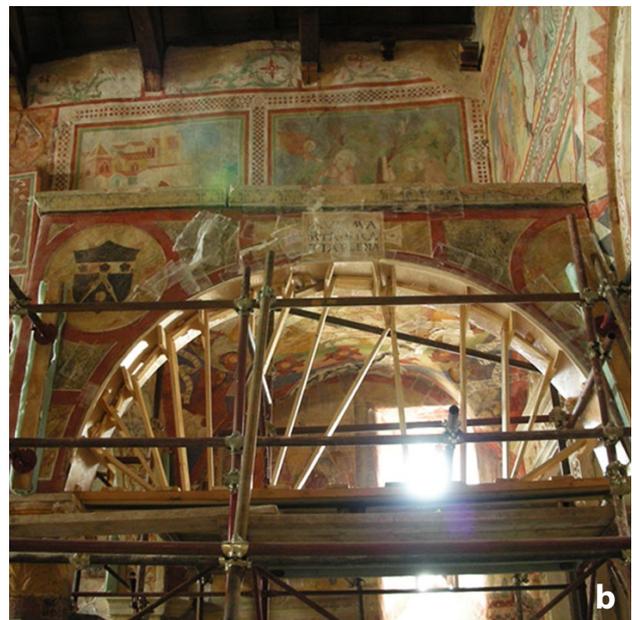
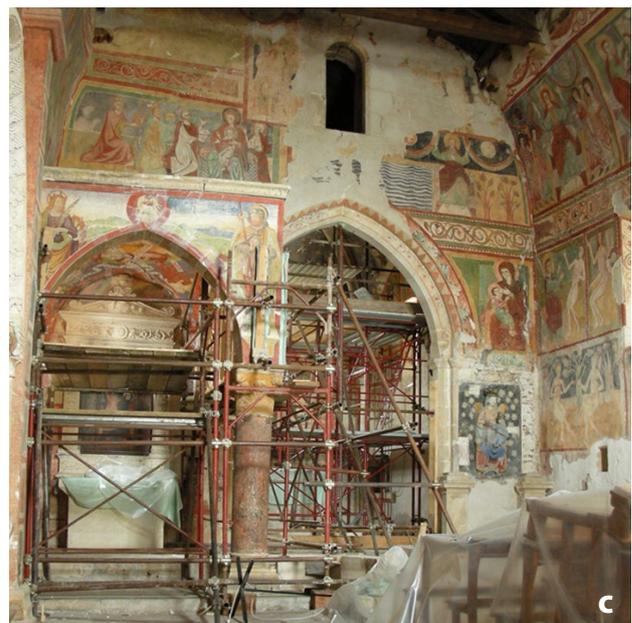
**Figura 11.** Danos sofridos pelas pinturas a fresco da Igreja de Santa Maria ad Cryptas no sismo de L'Aquila.

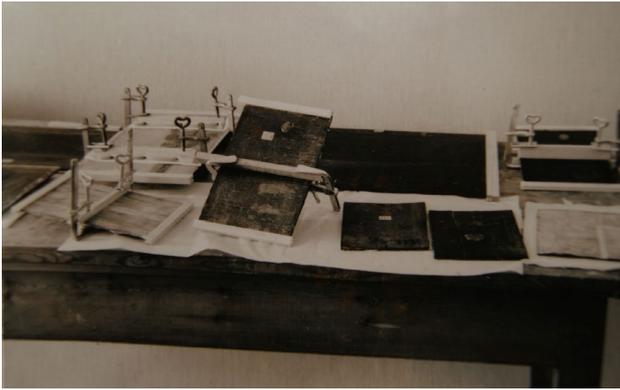
**Figura 1.** Conjunto de pinturas em cima da mesa para a primeira intervenção. Arquivo da Direção-Geral do Património Cultural – Laboratório José de Figueiredo.

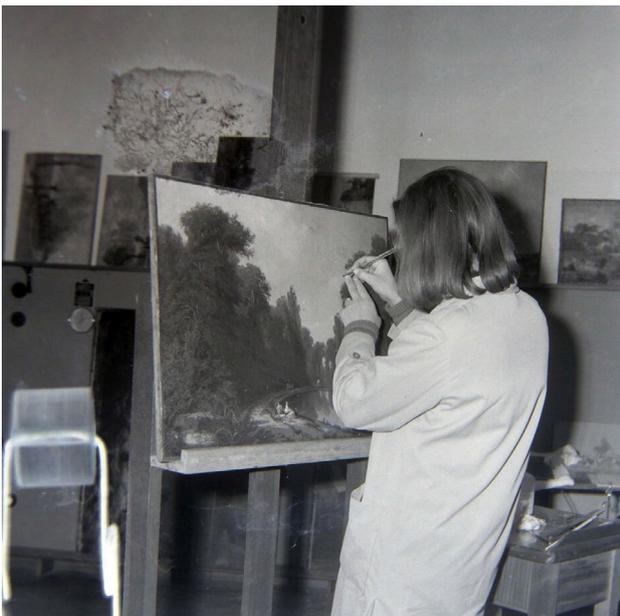
**Figura 2.** Recolha de amostra para análise. Arquivo da Direção-Geral do Património Cultural – Laboratório José de Figueiredo.

A pintura de Carpaccio, que estava em muito mau estado de conservação, teve um diagnóstico detalhado onde foram identificados danos e perdas de policromia com levantamento da camada cromática. Foi igualmente diagnosticado o movimento anormal do suporte de madeira, sobretudo devido ao ataque dos insetos xilófagos existentes, que ficou ainda mais fragilizado pela água e lama. Isso tornou impraticável a fixação imediata da camada cromática desta pintura. Assim, ficou decidido

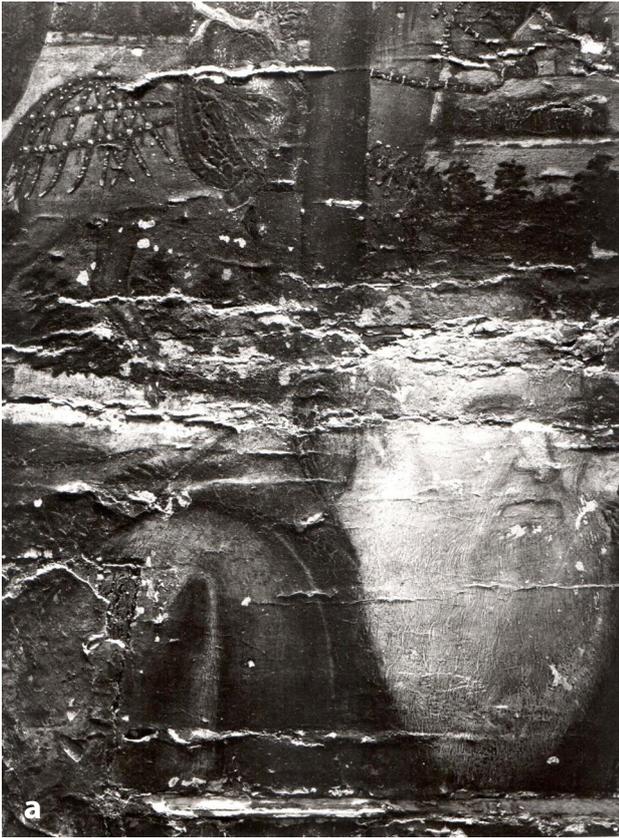
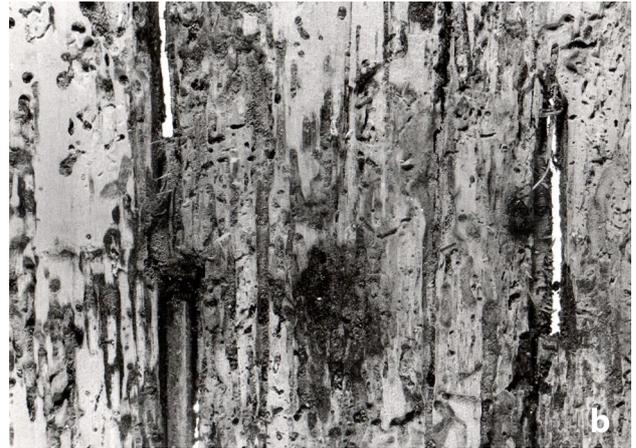
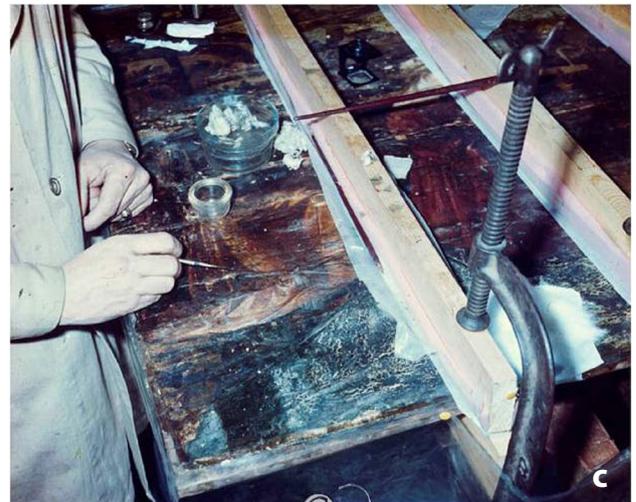
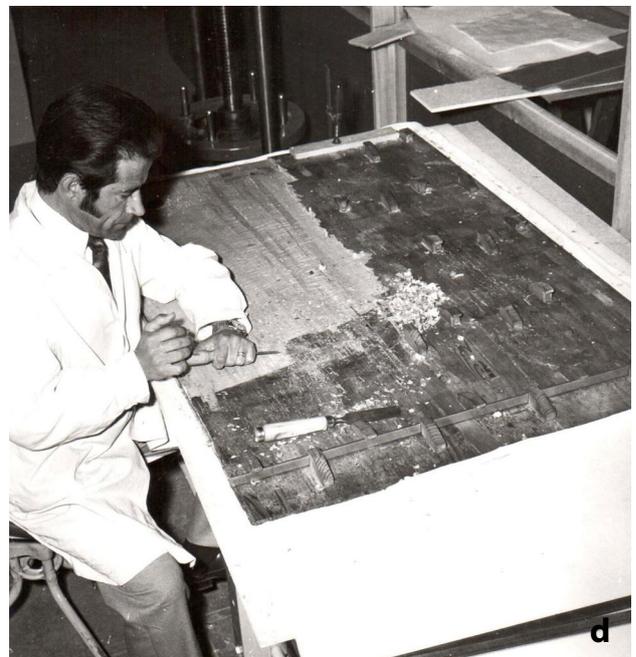
que esta apenas seria realizada depois da supressão da parquetagem que, erradamente, tinha sido aplicada anteriormente no suporte. Como prevenção, em primeiro lugar foi provocada uma lenta expansão do suporte deteriorado, até este atingir o limite da sua dimensão original; chegou-se mesmo a ponderar a hipótese de uma transposição (Figura 4).

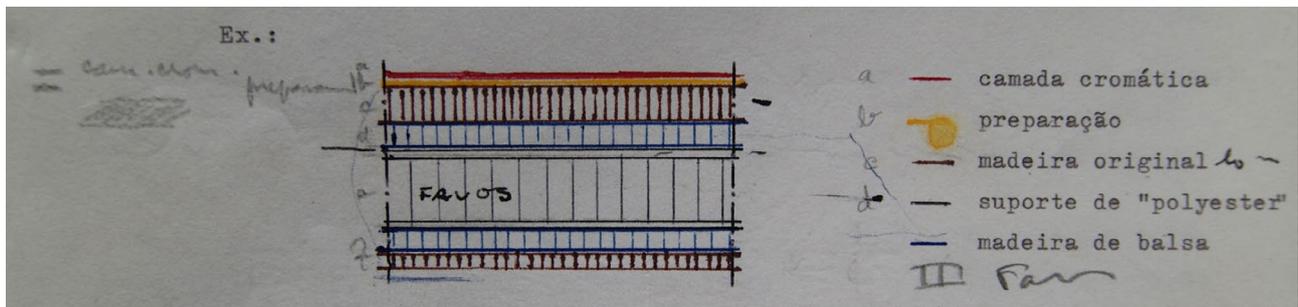
**Figura 5.** Desenho de Manuel Reys Santos com a identificação dos diversos materiais empregue na recuperação do suporte de madeira da pintura *Sagrada Família e Doadores*, de Vittore Carpaccio [n.º 21]. Legenda da figura: a) camada cromática; b) preparação; c) madeira; d) suporte de poliéster; e) madeira de balsa; f) favos. Arquivo da Direção-Geral do Património Cultural – Laboratório José de Figueiredo.

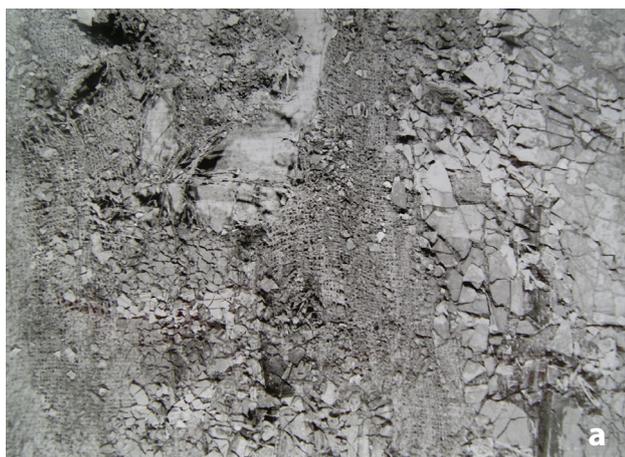
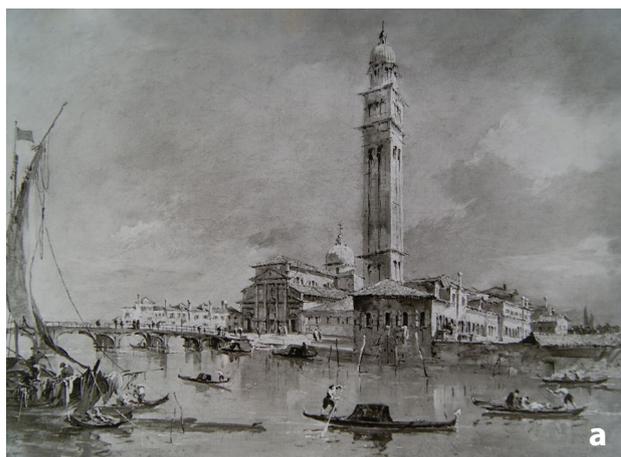
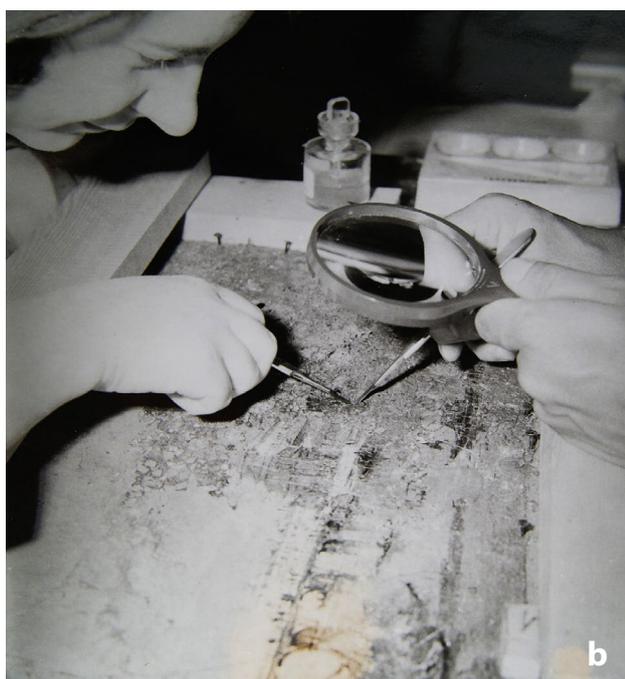
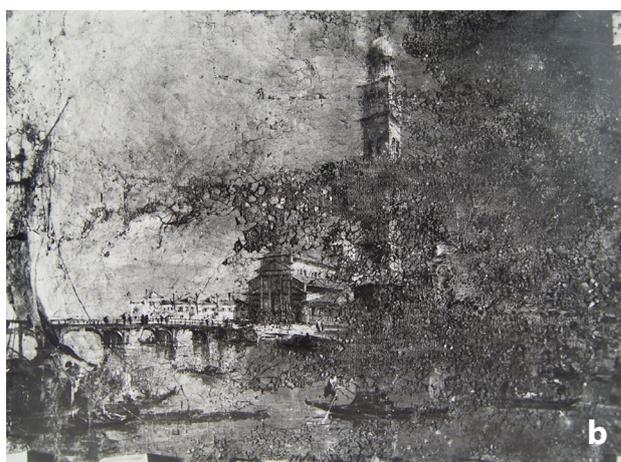
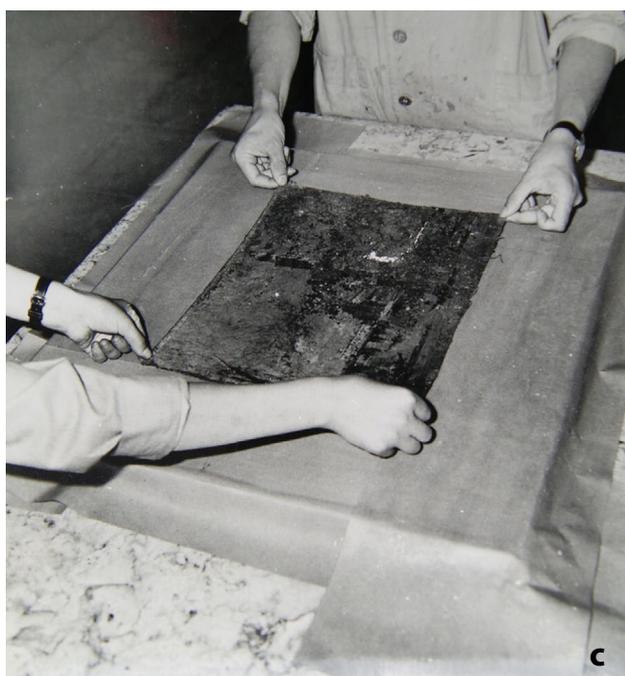
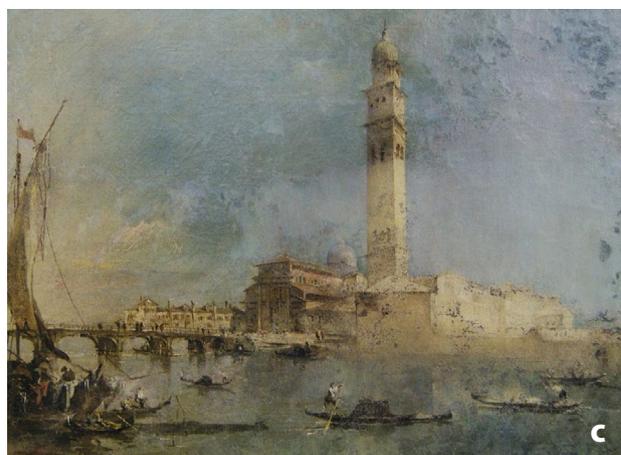
**Figura 7.** *A Ilha de S. Pietro di Castello*, de Francesco Guardi [n.º 25]: fotografia geral antes das cheias de 1967 (a); fotografia geral dos danos causados pela cheia de 1967 (b); fotografia geral depois da intervenção que terminou em 1972 (c). Arquivo da Direção-Geral do Património Cultural – Laboratório José de Figueiredo.

**Figura 6.** *A Ilha de S. Pietro di Castello*, de Francesco Guardi [n.º 25]: pormenor da degradação da camada cromática (a); pormenor da fixação pontual da camada cromática (b); consolidação total (c). Arquivo da Direção-Geral do Património Cultural – Laboratório José de Figueiredo.

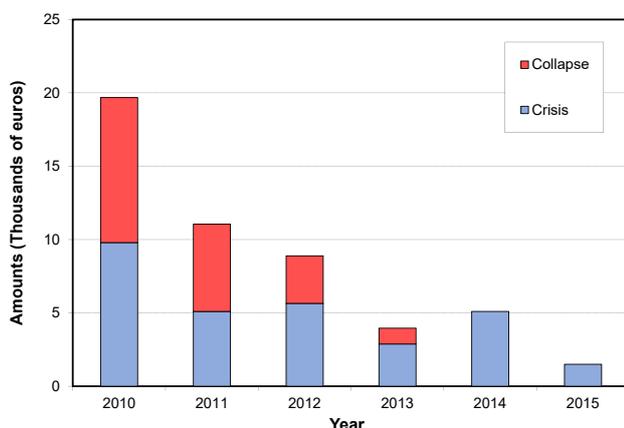
**Figure 1.** Amounts invested in the conservation of stone structures of the Roman Ruins of Tróia carried out by Nova Conservação between 2010 and 2015: in the first years, the spending was as much dedicated to the resolution of partial collapses as it was to crisis (pre-collapse) situations; over the years, collapses have been prevented, and the efforts are now directed at preventing crises from becoming collapses.

Figure 1 presents the amounts spent by Tróia Resort in the conservation-restoration of different site

structures between 2010 and 2015, carried out by Nova Conservação. In 2010, the year of the valorisation project set up by the site manager, the investment was by far the largest. Nevertheless, apart from the protective covering and/or reburial of a few structures in that year; and the photogrammetric and laser scanning surveys of some of the site areas (none of which executed by Nova Conservação, and hence not shown in the diagram), the investment in preventive conservation has been negligible. The conservation-restoration of the stone structures of the Tróia site has been largely based on five-year plans that attempt to address the most pressing problems given the restrictions in the budget made available for the conservation of the site yearly. This translates into identifying partial collapse and pre-collapse (crisis) situations, so that priority is given to the treatment of the most serious decay processes, and to partial reconstructions where necessary, aiming at preserving the scientific and documental values of the original construction materials and techniques to the largest extent possible.

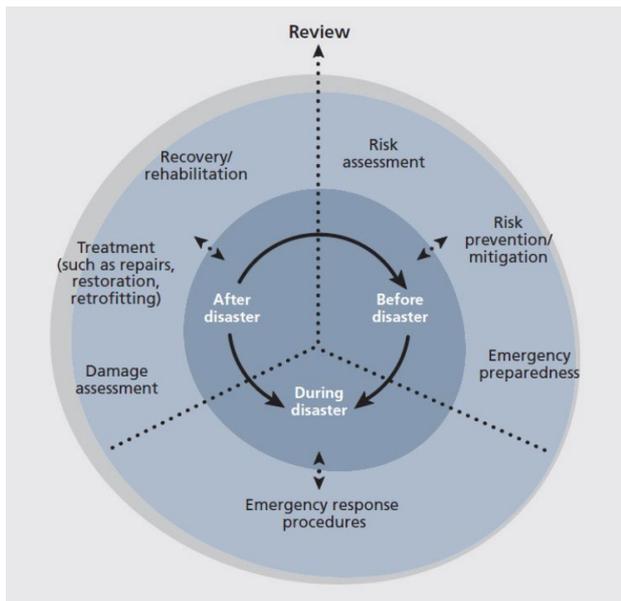
**Figure 2.** Disaster risk management cycle, as proposed by UNESCO-WHC *et al.* [5].

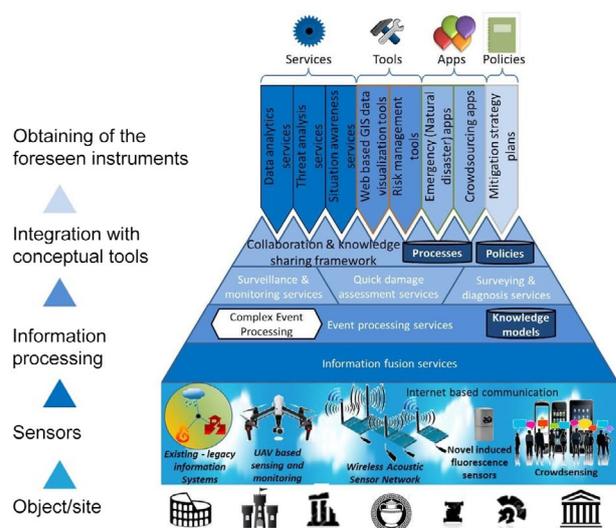
**Figure 3.** Project STORM architecture, highlighting the information flows of the sensors that will be used (in the base) to the instruments that will be developed in the scope of the project (at the top). Adapted from [19].

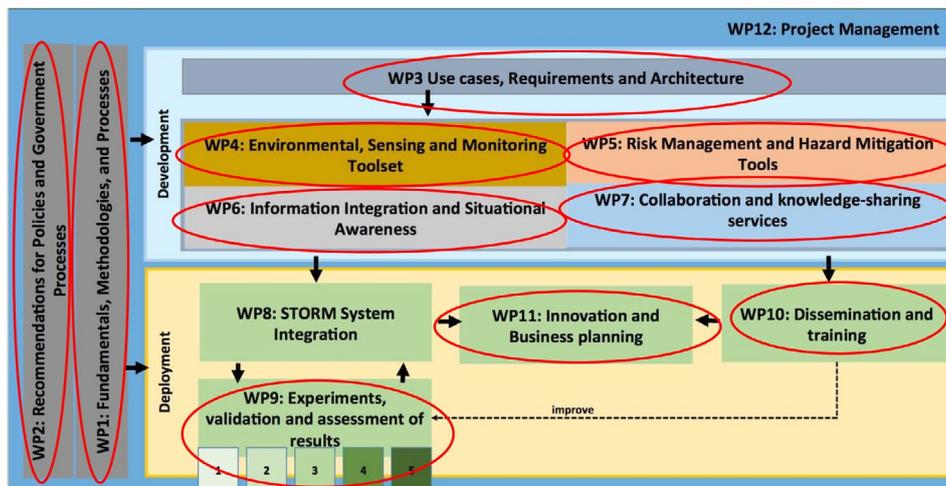
**Figure 5.** Work plan of project STORM, emphasizing the participation of Nova Conservação across the different project areas (work packages). Adapted from [22].
