III Encontro Luso-Brasileiro de Conservação e Restauro

Conservar Património

23

Junho | *June* 2016

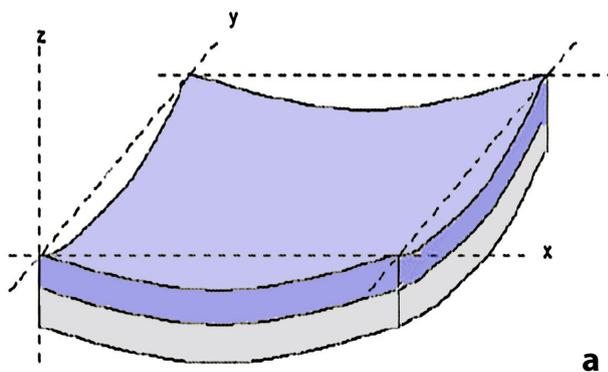
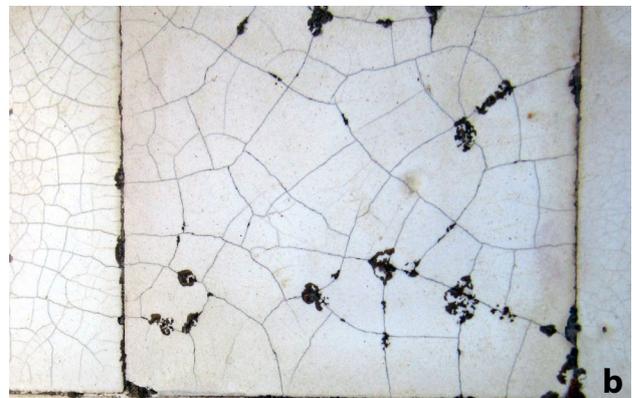
Figura 1. a) Empeno de um material laminado por expansão apenas da camada inferior. b) Craquelé num azulejo (Vila Isaura, Azenhas do Mar, 2012, J. M. Mimoso).

Se um material compósito for constituído por duas lâminas solidamente ligadas, uma das quais impermeável e a outra porosa e sofrendo expansão húmida, uma exposição à água vai causar a dilatação da camada porosa e o empeno do conjunto, já que a camada impermeável não se dilata – este caso é ilustrado na Figura 1a em que a camada superior (azul) é impermeável e a inferior (cinza) expandiu com a absorção de humidade.

Se a camada impermeável não for suficientemente resistente para impor a flexão do conjunto, nem suficientemente elástica para suportar a tracção sem rotura, irá abrir fissuras, dissipando assim a energia acumulada. Este é precisamente o caso dos azulejos: a camada cerâmica é muito porosa, sofrendo uma expansão hídrica da ordem dos 0,03 % quando saturada [2]. Esta expansão causa uma tracção homogénea no vidrado que vai fissurar num padrão poligonal característico a que se chama “craquelé” (Figura 1b).

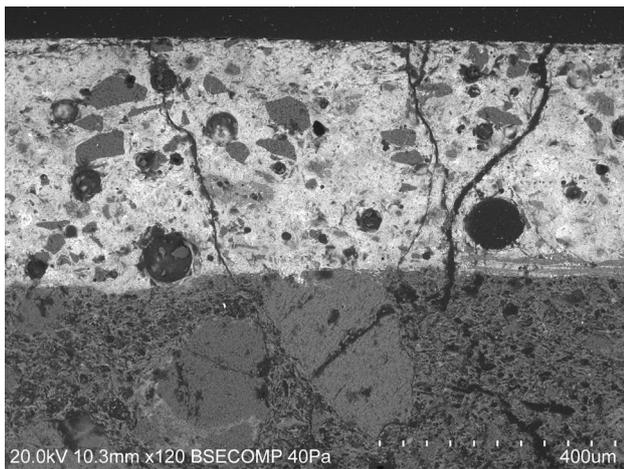
Figura 2. Fissuração de craquelé de Tipo 1 em que todas as fissuras se propagam para o interior da chacota. SEM-BSE, Hitachi 3700N, Laboratório HERCULES da Universidade de Évora; M. L. Esteves.

Uma simulação numérica efectuada por Miguel Abreu [4] comprovou o facto, aliás intuitivo, de que as fissuras se propagam na direcção a que corresponde a energia mínima, isto é: seguindo o caminho mais fácil. Os ensaios de arrancamento comprovam a solidez da adesão entre o vidrado e a chacota [5] e por isso o caminho preferencial de propagação das fissuras é atravessar ortogonalmente a interface entre o vidrado e a chacota e dissipar nesta a energia restante. Designamos a estas fissuras de craquelé que se propagam para o interior da chacota (como as ilustradas na Figura 2) por *Tipo 1*.

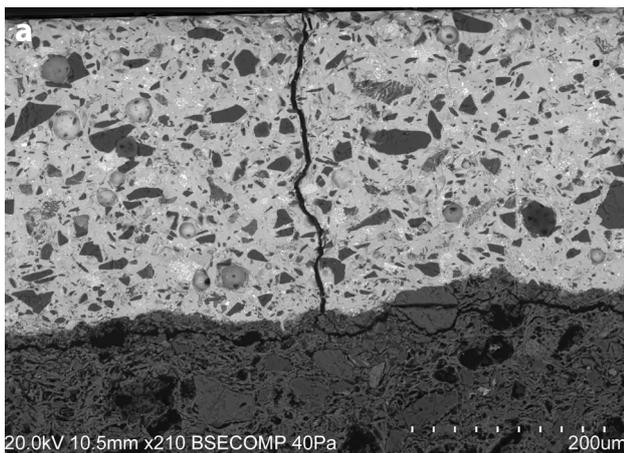
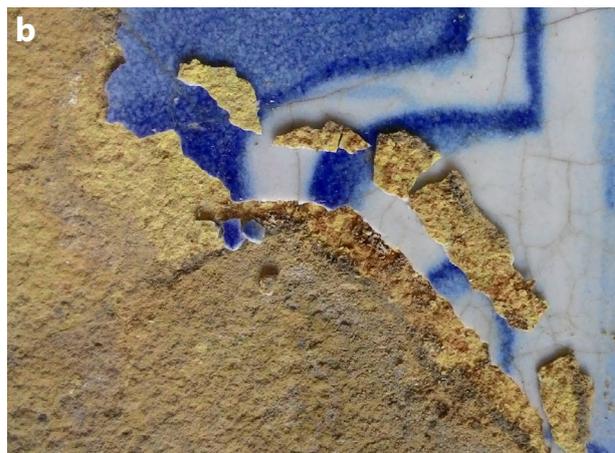
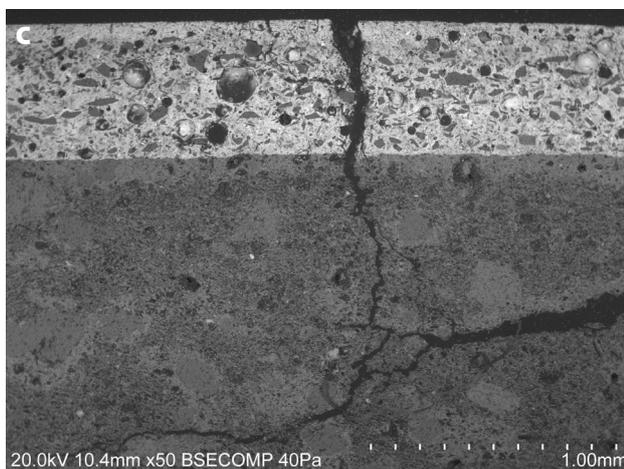
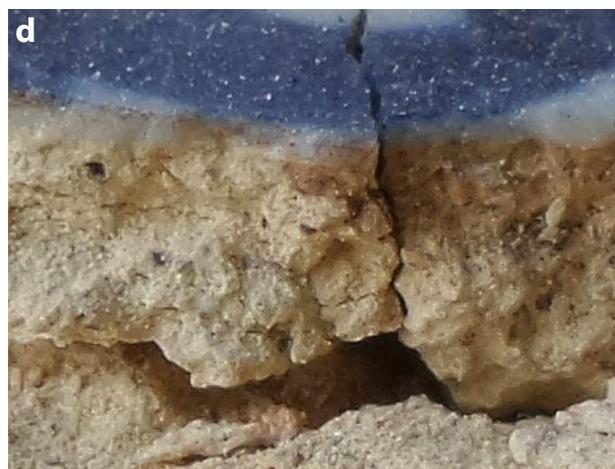
Figura 3. *a)* e *b)* Craquelé de Tipo 1 em que a fissura, após entrar na chacota, se propaga no material cerâmico paralelamente à interface. *c)* e *d)* Craquelé de Tipo 1 provocando extensa fissuração conectada no interior da chacota. SEM-BSE, Hitachi 3700N, Laboratório HERCULES da Universidade de Évora (*a, c*); M. L. Esteves.

Existem dois casos notáveis que interessam referir. O primeiro caso é quando ocorre uma situação como a ilustrada nas Figuras 3a e 3b, onde o sistema fissural se propaga paralelamente à face, numa zona de menor resistência logo abaixo da interface entre o vidrado e a chacota, causando uma separação nascente entre ambos. O segundo caso é o ilustrado nas Figuras 3c e 3d em que, propagando-se através de materiais pouco elásticos, o sistema fissural vai abrir caminhos por vezes até ao tardo, estabelecendo uma rede conectada que prenuncia fenómenos desagregativos da chacota.

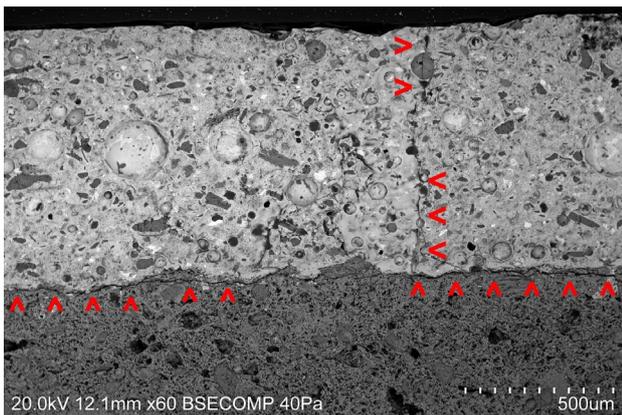
Figura 4. Craquelé de Ttipo 2 em que a fissura se propaga exactamente na fronteira entre o vidrado e a chacota. Note-se que a abertura da fissura é menor do que nas de Tipo 1 ilustradas nas Figuras 2 e 3. SEM-BSE, Hitachi 3700N, Laboratório HERCULES da Universidade de Évora; M. L. Esteves.

na Figura 4 em que a fissuração decorrente do craquelé se propaga através da fronteira entre o vidro e a chacota. Chamamos-lhe uma fissuração de *Tipo 2* e quando

Um outro caso que temos documentado é o de craquelé primário constituído por fissuras de Tipo 1 e, no mesmo azulejo, craquelé posterior (secundário, constituído por fissuras de menor abertura, como na Figura 4, por serem mais tardias) constituído por fissuras de Tipo 2. Quer estes casos, quer os de fissuração exclusivamente primária como ilustrado na Figura 5, bastam para comprovar que no decurso do tempo ocorreu um decaimento da aderência entre o vidrado e a chacota e a partir de certo momento a degradação da interface tornou-a um caminho preferencial de propagação das fissuras quando originalmente não o era.

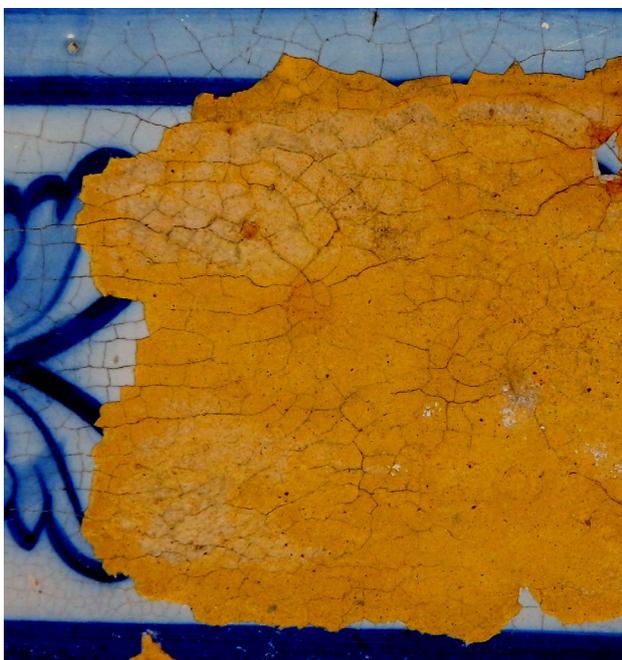
Figura 5. Azulejo de fachada ilustrando o decaimento da aderência do vidrado: a propagação fissural do craquelé, originalmente de Tipo 1, deu lugar a uma propagação de Tipo 2. Abrantes, Praça R. J. Soares Mendes; J. M. Mimoso, 2013).

mais tarde, a sua abertura aumentou, a fissuração passou a progredir na fronteira entre o vidrado e a chacota, transformando-se em Tipo 2.

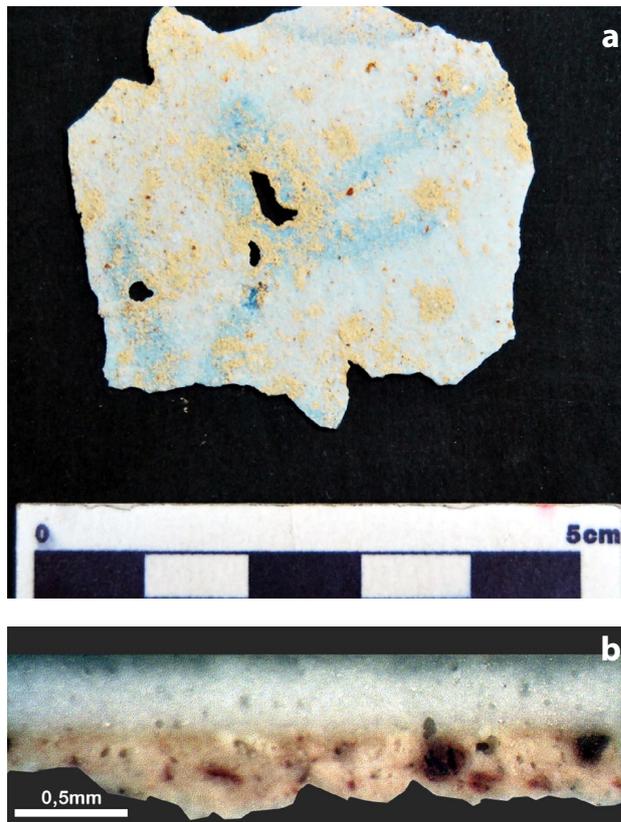
Figura 6. a) Grande lâmina de vidrado destacada de um azulejo pombalino com as características do tipo C – note-se a visibilidade da pintura. L. Esteves, 2015. b) Secção, vista à lupa binocular, de uma escama destacada da fachada da Igreja de Santo Ildefonso no Porto, com as características do tipo L. LNEC, 2014.

Um estudo que o LNEC vem desenvolvendo desde 2009, acelerado recentemente através das confirmações experimentais efectuadas no enquadramento de uma investigação doutoral em curso, permitiu discriminar diversas formas de destacamento do vidrado diferindo na morfologia e nas causas. A sistematização básica dos destacamentos do vidrado baseia-se no reconhecimento de dois tipos de rotura subjacentes: i) a rotura das ligações entre o vidrado e a chacota, em que a separação ocorre exactamente na fronteira e o vidrado se destaca essencialmente limpo de material cerâmico (a superfície destacada é branca e consegue-se reconhecer, pelo menos, a pintura a azul); ii) a rotura da própria chacota, em que o vidrado se destaca coberto por uma camada cerâmica aderente. Ao primeiro chamamos um destacamento de *Tipo C* (Figura 6a) e ao segundo um destacamento de *Tipo L* (Figura 6b).

Ao Tipo L correspondem casos como o ilustrado na Figura 6b, que pode ter sido precedido por uma propagação fissural como a das Figuras 3a e 3b, casos de descasque e casos de desagregação da chacota, com várias morfologias, em que é o próprio material cerâmico que se destaca e cai, arrastando consigo o vidrado ainda bem aderente.

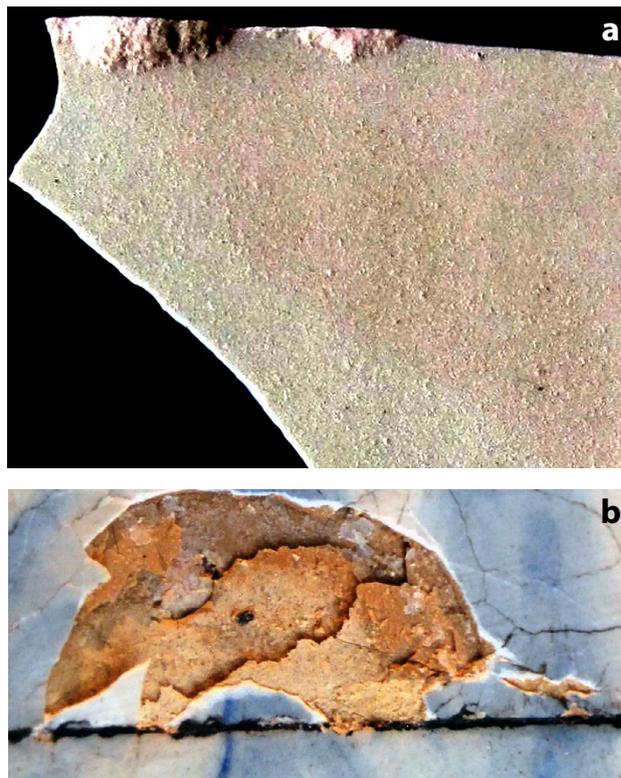
Figura 7. a) Vidrado destacado por descasque – note-se que a pintura não é visível mas as tonalidades da superfície cerâmica sim e que remanescem fragmentos da aresta da chacota ainda aderentes. Museu Nacional do Azulejo e LNEC, 2015. b) Chacota em desagregação folhosa, caindo com o vidrado aderente. Igreja da Senhora dos Remédios, Peniche, L. Esteves, 2013.

A desagregação da chacota (Figura 7b) é geralmente provocada pela cristalização de sais solúveis. Existem também aqui dois casos principais: i) quando a cristalização necessita de evaporação, como no caso do cloreto de sódio, e num azulejo são o dano inicial ocorre nas arestas ou poros do vidrado, onde a evaporação é possível, e propaga-se a partir daí; ii) quando a cristalização pode ocorrer por sobressaturação, em sais cuja solubilidade varia muito com a temperatura, como o sulfato de sódio ou a trona. Neste último caso, que simulámos em laboratório, o dano pode iniciar-se em qualquer local, incluindo no centro do vidrado ainda intacto.

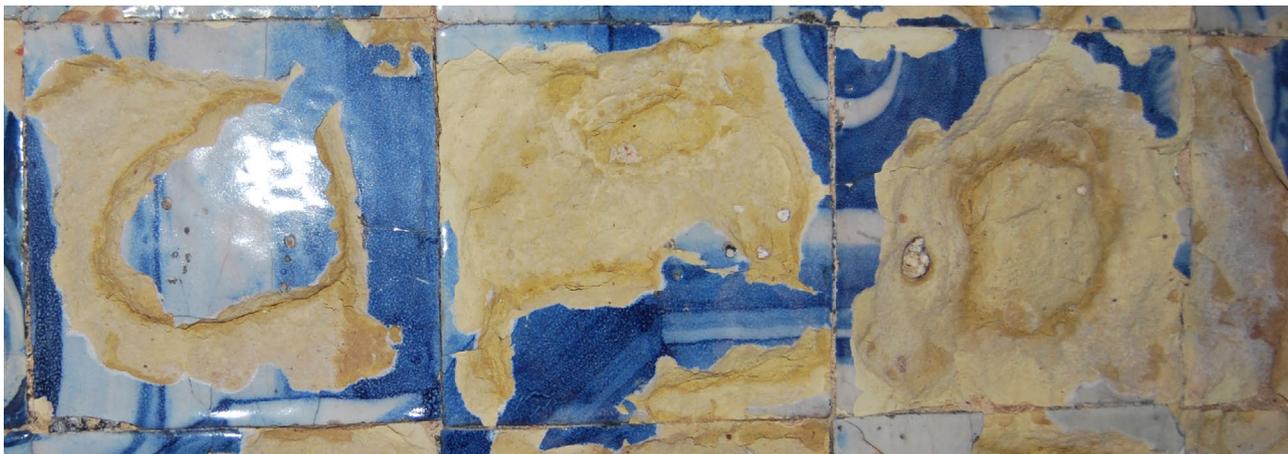
Figura 8. Desagregação salina da chacota reconhecendo-se duas fases do processo que conduz à perda de grandes áreas pictóricas. Não se observam eflorescências porque o sal (cloreto de sódio, neste caso) deliquescceu na humidade ambiente mas a sua presença é revelada pelas áreas de chacota onde é mais abundante, que apresentam um aspecto molhado e uma cor mais sombria. Igreja de Nossa Senhora dos Remédios, Peniche, L. Esteves, 2013.

Os danos decorrentes da acção dos sais solúveis podem apresentar muitas morfologias incluindo a arenização da chacota (desagregação em fragmentos muito pequenos) e a desagregação folhosa decorrente da estratificação do material cerâmico cuja pasta foi mal homogeneizada. Neste caso podem destacar-se fragmentos planares de chacota com áreas de vidro aderente da ordem da centena de centímetros quadrados que rapidamente arruinam os azulejos afectados (Figura 8).

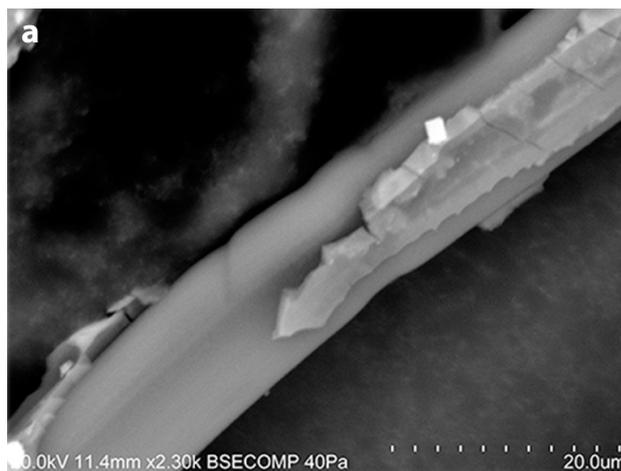
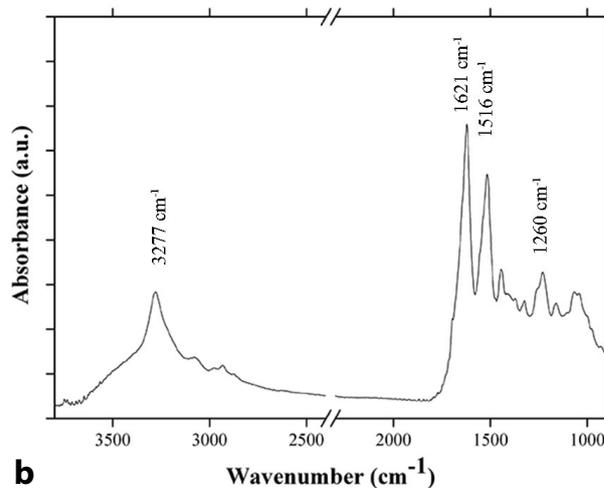
Figure 4. a) SEM image of a fibre collected from sample 2 with the characteristic silk fibre scale pattern; b) FTIR-ATR spectrum of sample 2 displaying the characteristic silk absorption bands.

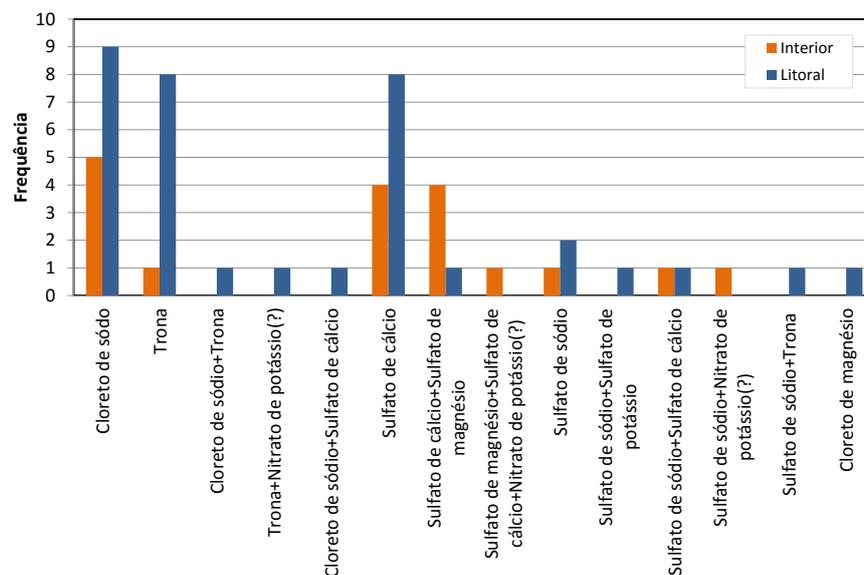
Figura 1. Ocorrência e associações dos sais encontrados nos diferentes conjuntos.

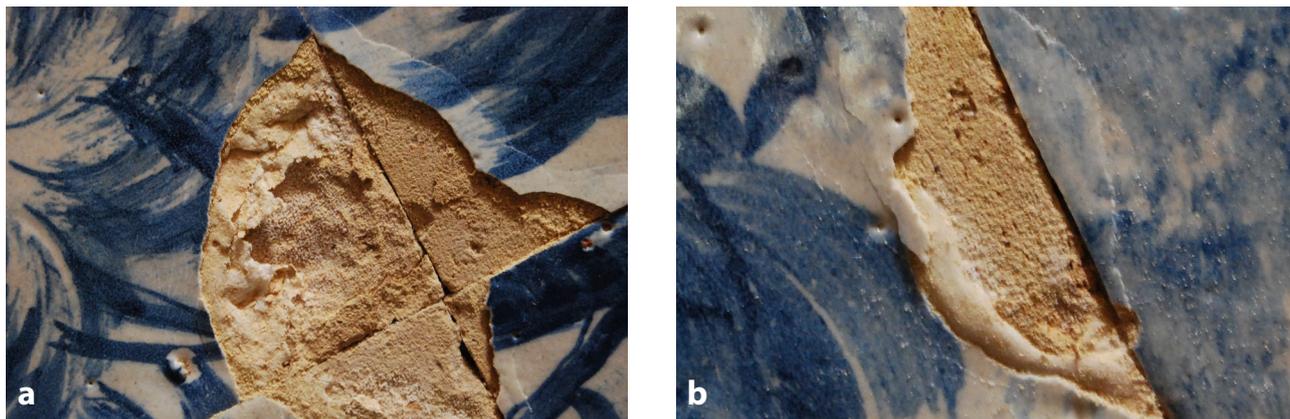
Figura 2. *a)* Cristalização de cloreto de sódio acompanhada da desagregação de chacota e incrustações salinas na periferia do vidro remanescente. O vidro está destacado nestas zonas, propagando-se o dano paralelamente ao contorno da falha de vidro; *b)* Crosta de sal perfilando o contorno dum lacuna. O vidro evidencia linhas de rutura pela perda de ligação com o substrato. A chacota exposta está em desagregação nalguns locais enquanto noutros é lisa, evidenciando delaminação limpa do vidro (Palácio do Raio, Braga, agosto de 2013).

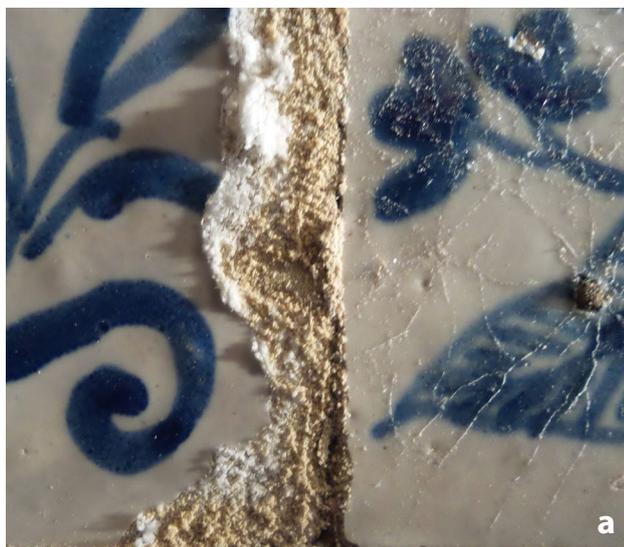
Figura 3. *a)* As eflorescências filamentosas ocorrem a delinear o contorno do vidro e o craquelé com arenização da chacota; *b)* Microfotografia da distribuição elementar de SEM-EDS das eflorescências de *a)* que mostra uma grande massa de cristais de NaCl que crescem segundo o mesmo eixo longitudinal (antiga Capela das Albertas, Museu Nacional de Arte Antiga, Lisboa, Setembro de 2014); *c)* Microfotografia da distribuição elementar de SEM-EDS de um vidro com os cristais de NaCl a surgirem na linha de craquelé (Igreja dos Remédios, Viseu, julho de 2014).

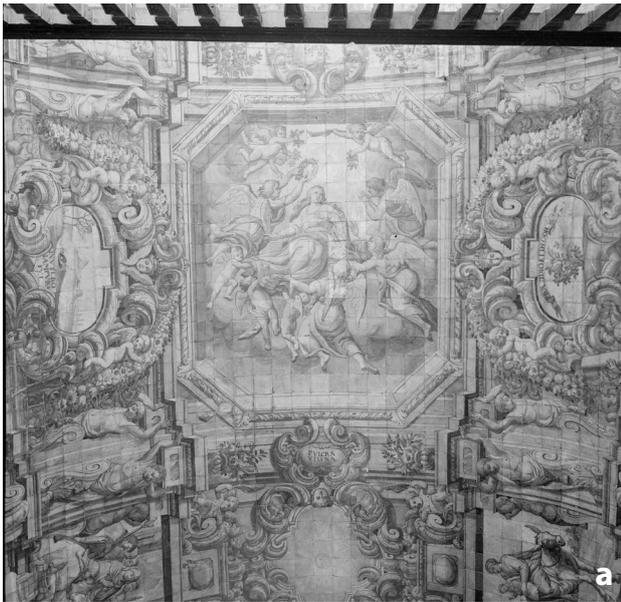
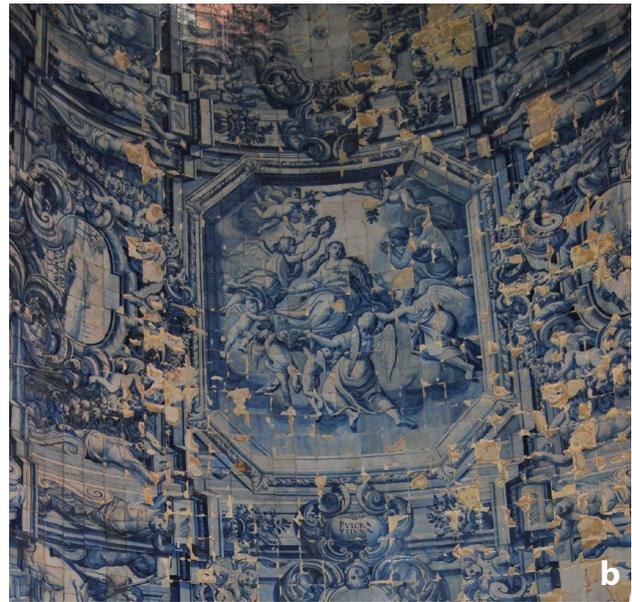
Figura 4. Duas imagens representativas da evolução na degradação dos azulejos que decoram o interior da Capela de Nossa Senhora dos Remédios, em Peniche. Na imagem (a), datada de 1960-1970 (João Manuel Gaspar Simões, Coleção de Azulejaria portuguesa, FCG-Biblioteca de Arte), a boa conservação dos azulejos da abóbada contrapõe-se ao estado de degradação patente em Abril de 2013 (b). Em (c), um pormenor da degradação.

Um dos casos de degradação mais complexos em que se identificou cloreto de sódio foi o da Devota Capela de Nossa Senhora dos Remédios, em Peniche (Figura 4). Situa-se na orla costeira, junto ao Cabo Carvoeiro, sendo o interior da nave integralmente revestido a painéis de azulejo do século XVIII da autoria de António de Oliveira Bernardes, um importantíssimo pintor do Ciclo dos Mestres.

O revestimento azulejar de 1720 mostra não ter sofrido danos pela proximidade do mar até pelo menos ao ano de 1970 (250 anos após o revestimento). A degradação hoje encontrada terá tido início em algum momento no intervalo de 43 anos, possivelmente após infiltrações ou uma intervenção de restauro da cobertura, que o aspeto recente sugere.

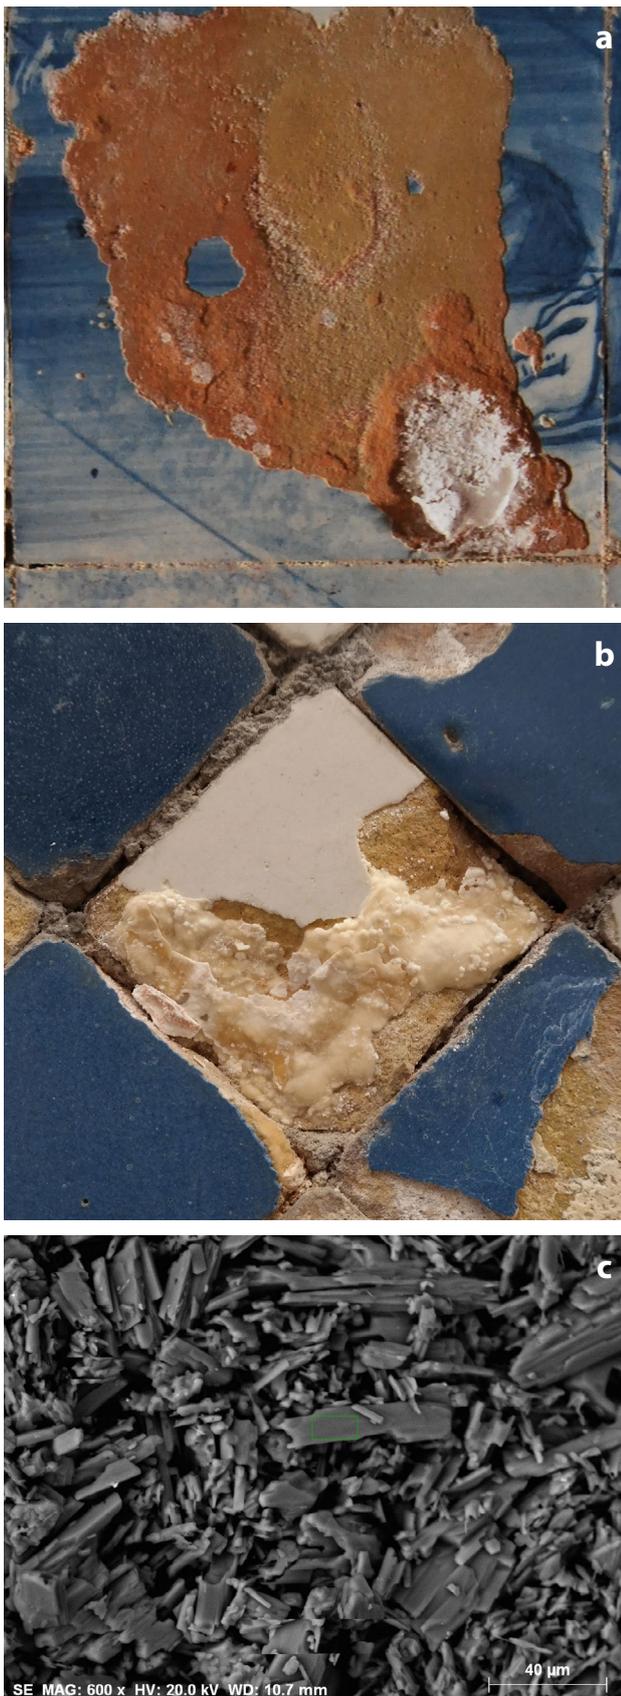
Figura 5. A ocorrência da trona nas formas de efluorescência (a) (Ermida de Santo António, Montijo, Agosto de 2015) e concreção (b) (Claustrim do Museu Nacional do Azulejo, julho de 2014). Em (c), microfotografia de SEM-EDS de cristais de compostos de sódio com hábito em placas alongadas das efluorescências apresentadas na Figura 6.

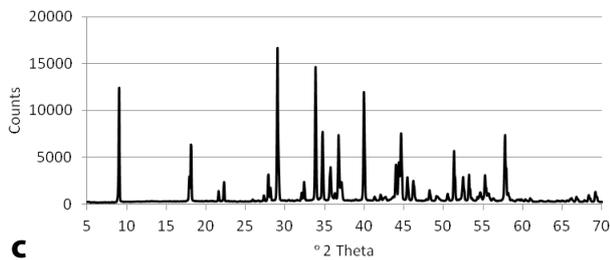
Figura 6. Perda de vidro e eflorescências da trona em 2007 (a) e 2013 (b) num dos painéis da capela do Paço de Massarelos, em Oeiras (datas de inspeção: agosto de 2007 e julho de 2013). c) Difractograma de raios X da eflorescência (todos os picos presentes correspondem ao espectro difractométrico da trona).

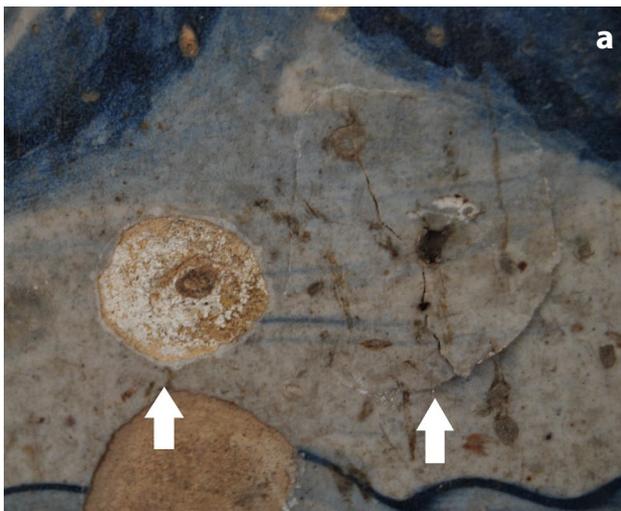
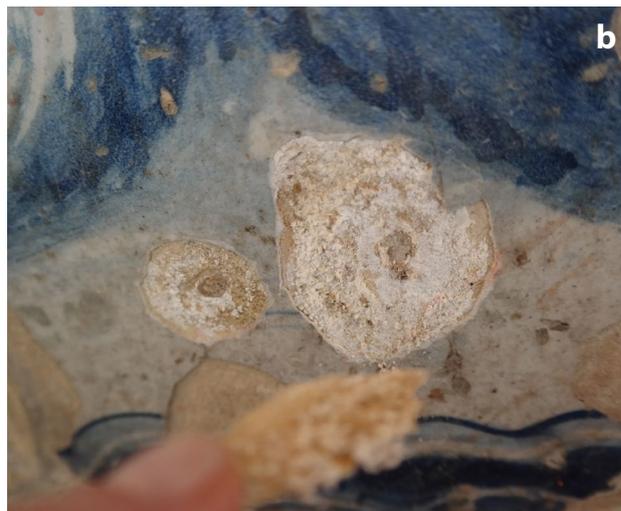
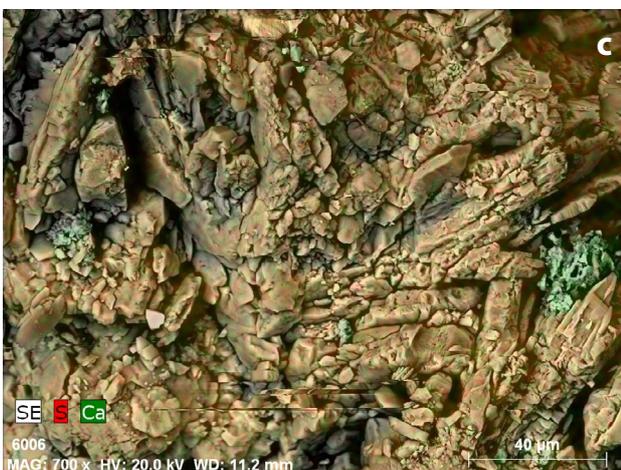
Figura 7. Cristalizações de sulfato de cálcio num mesmo azulejo e colheita de amostra (Claustro do Museu Nacional do Azulejo, Lisboa, Fevereiro de 2013). *a)* Perda de vidrado em círculo expondo cristalizações de sais na chacota e no centro núcleo escurecido. À direita do dano, início do empolamento em círculo a partir de um outro poro; *b)* O vidrado destacou-se ao tocar e o acesso ao interior permitiu confirmar a presença de uma substância salina na interface vidrado/chacota; *c)* Microfotografia da distribuição elementar por SEM-EDS da concreção de sulfato de cálcio colhida em *b)*.

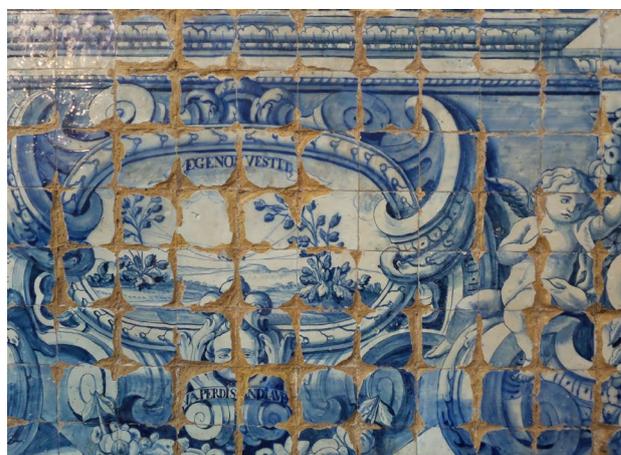
Figura 8. Padrão de degradação na área inferior do revestimento azulejar: a partir dos cantos com prolongamento para as arestas (Igreja da Misericórdia, Évora, Outubro de 2014).

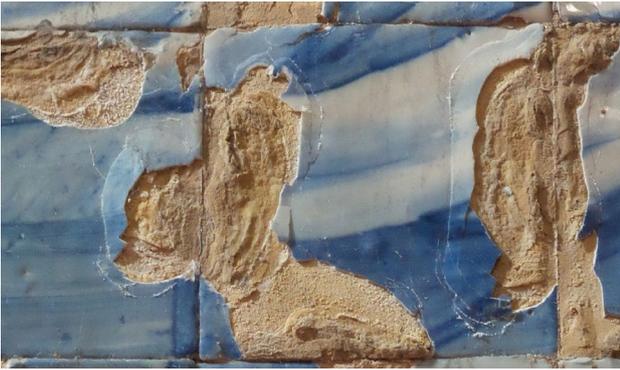
Figura 9. Chacota com crostas que demarcam empolamentos. As novas frentes de destacamento são evidenciadas pelas linhas de rutura do vidroado (Igreja da Misericórdia, Évora).

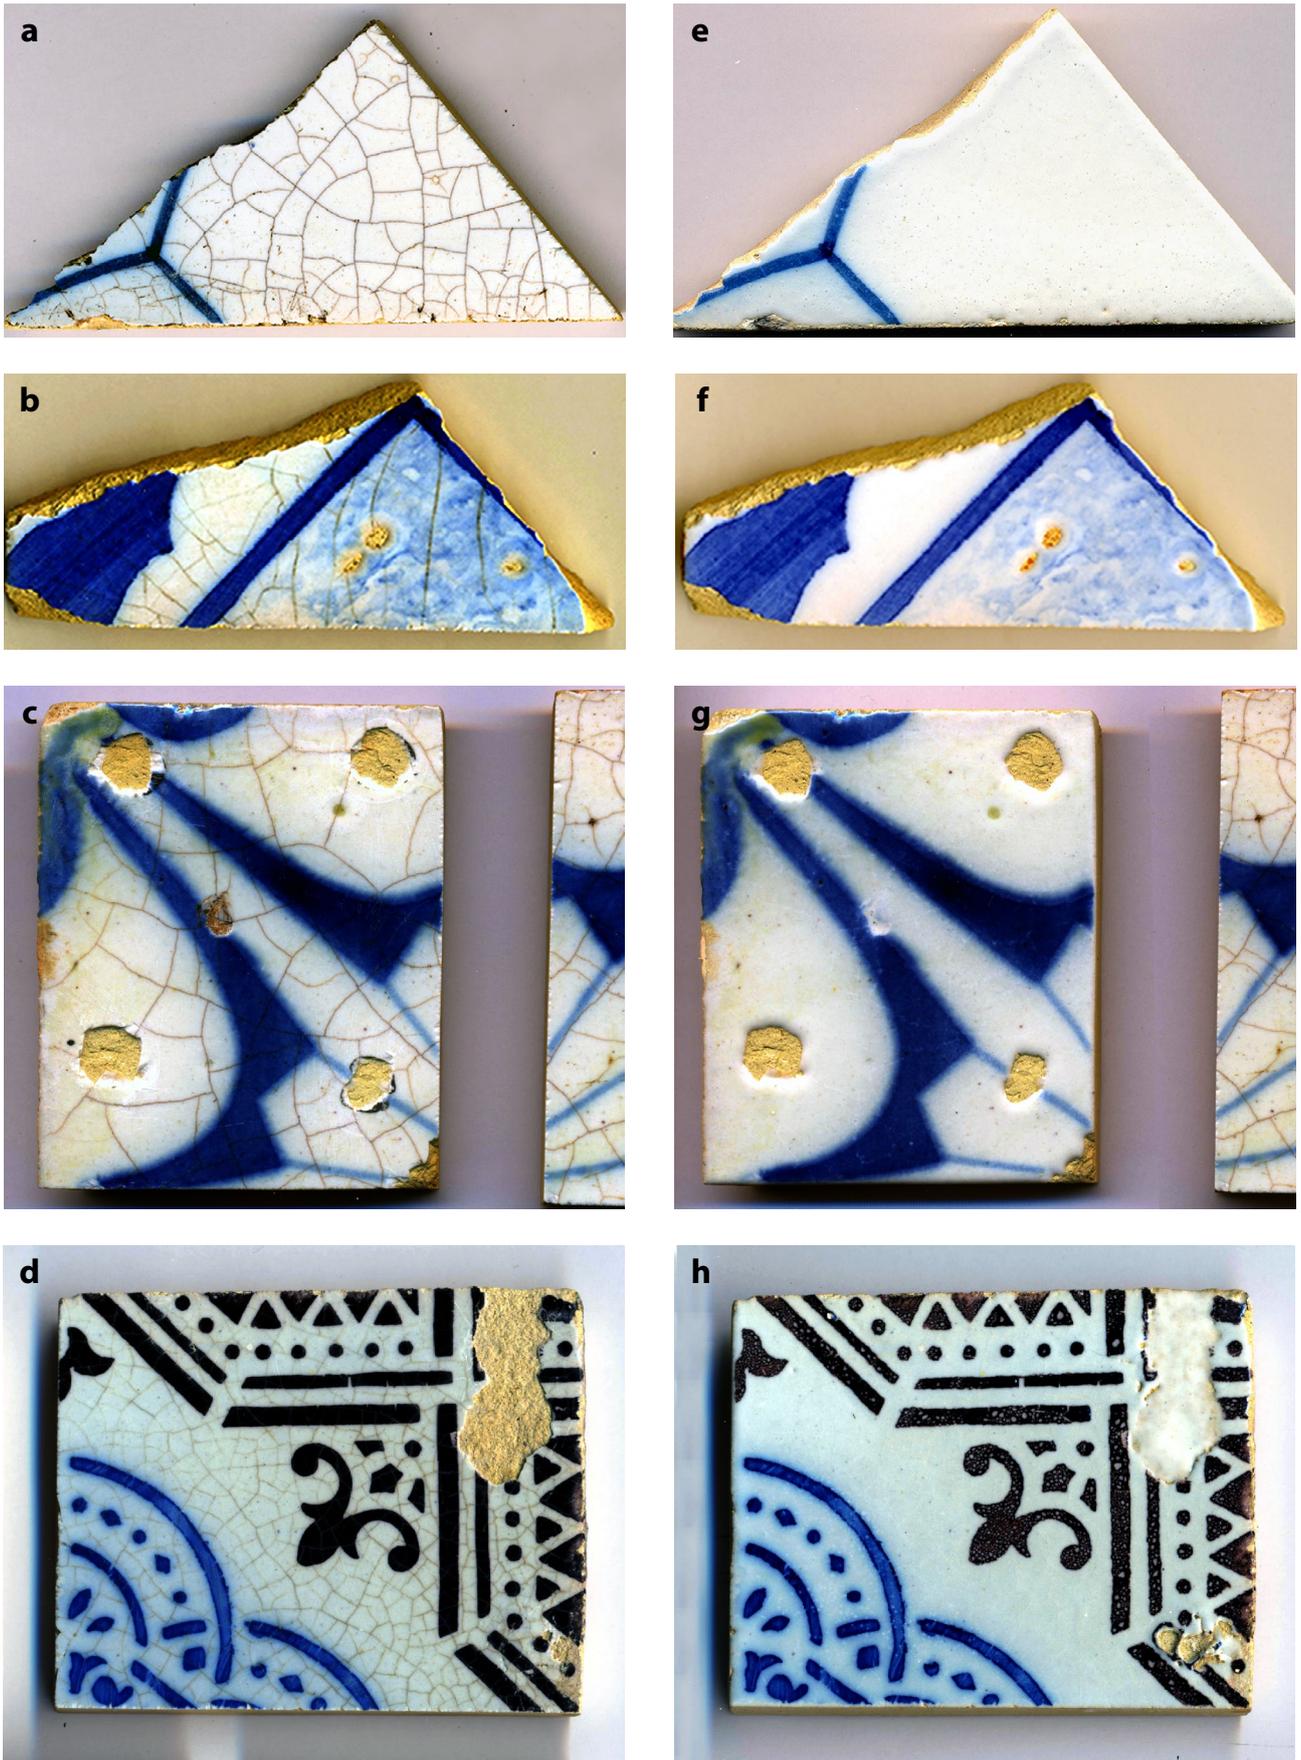
Figura 1. Fragmentos de azulejos de fachada do último terço do séc. XIX antes (a-d) e após recozimento durante 45 minutos a 890 °C (e-h). Imagens: Antonina Chaban / LNEC, 2014.

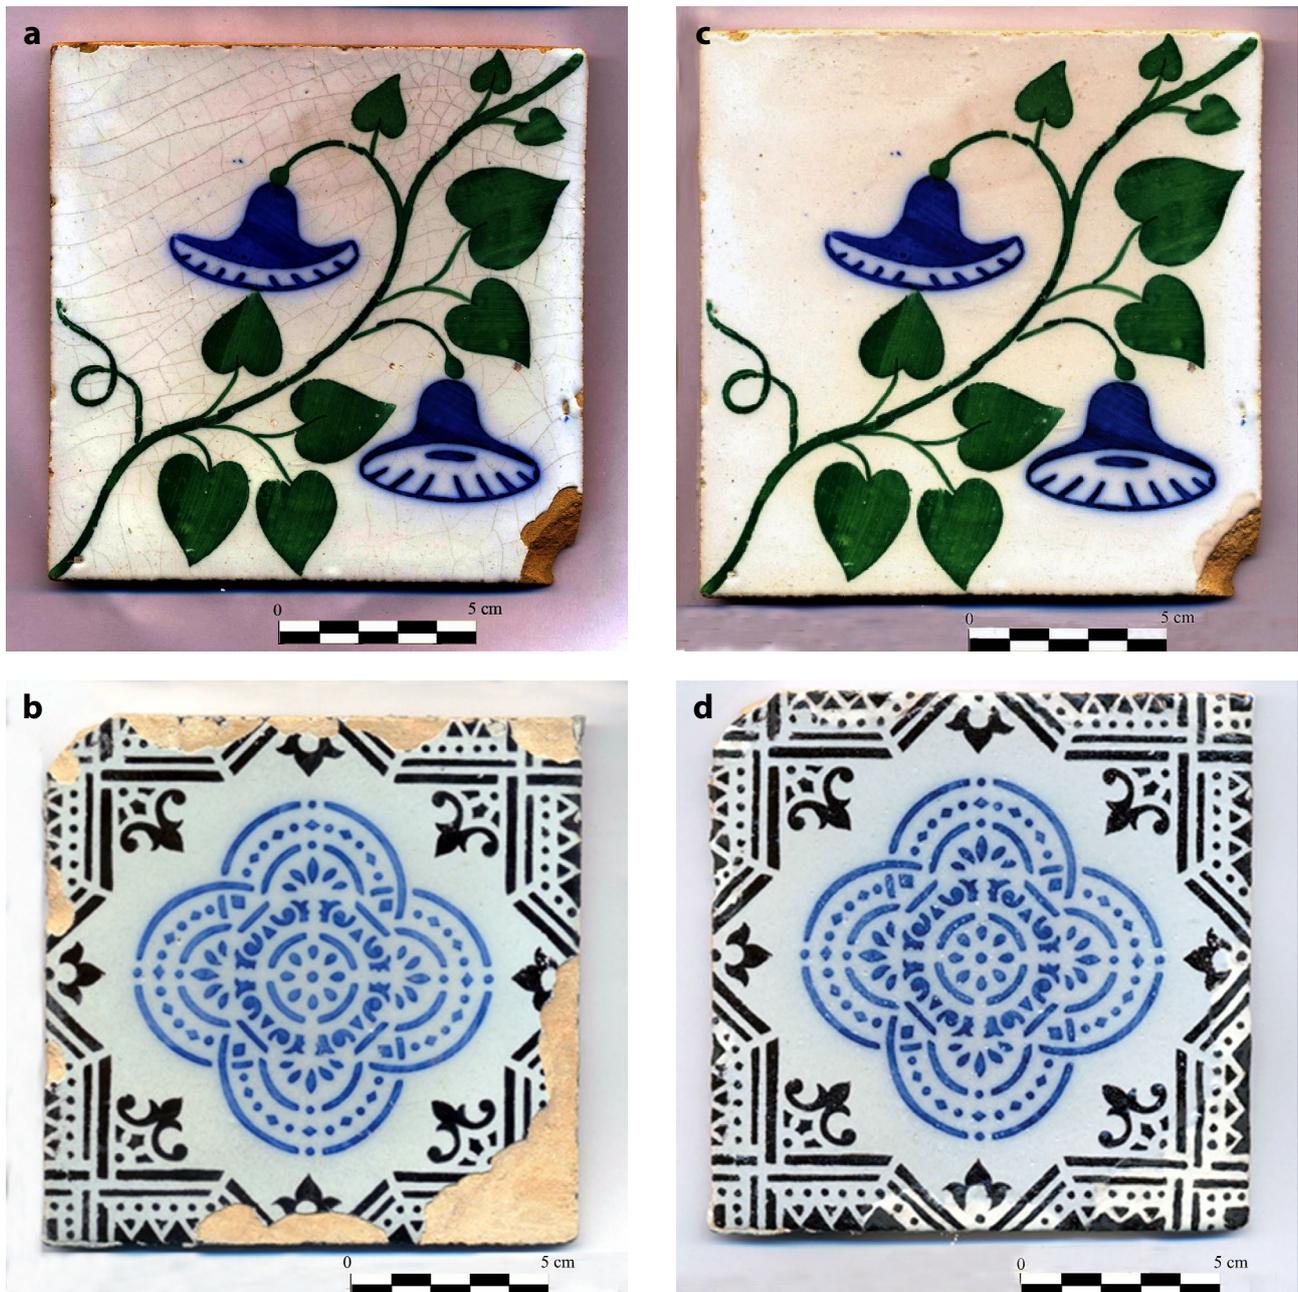
Figura 2. Os mesmos azulejos antes (a-b) e depois do restauro por recozimento a 890 °C com aplicação de novo vidrado (c) ou novo vidrado e pintura (d). Imagens: Antonina Chaban / LNEC, 2014.

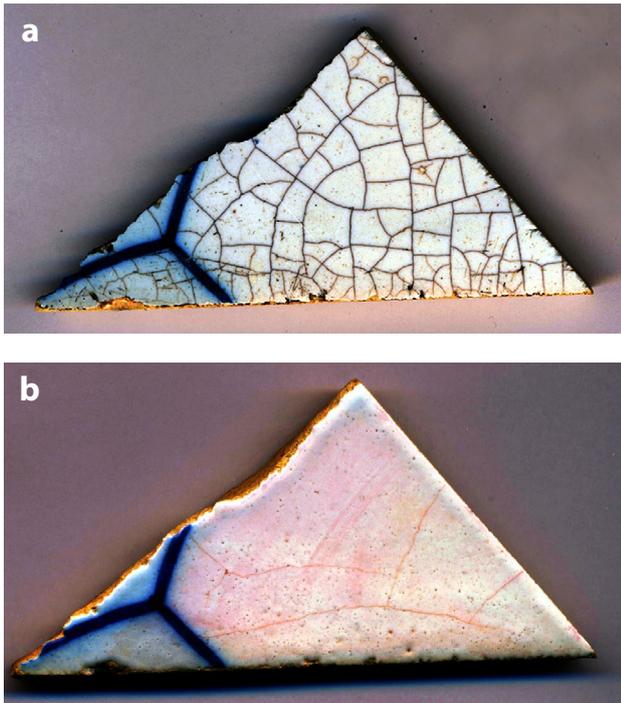
Figura 3. Fragmento de azulejo (amostra AC11) antes (a) e após o recozimento seguido de um ensaio de envelhecimento acelerado para forçar a aparição de novo craquelé (b). As fissuras de neo-formação foram evidenciadas com tinta penetrante vermelha e a imagem foi contrastada para as tornar mais visíveis. Imagem: LNEC, 2015.

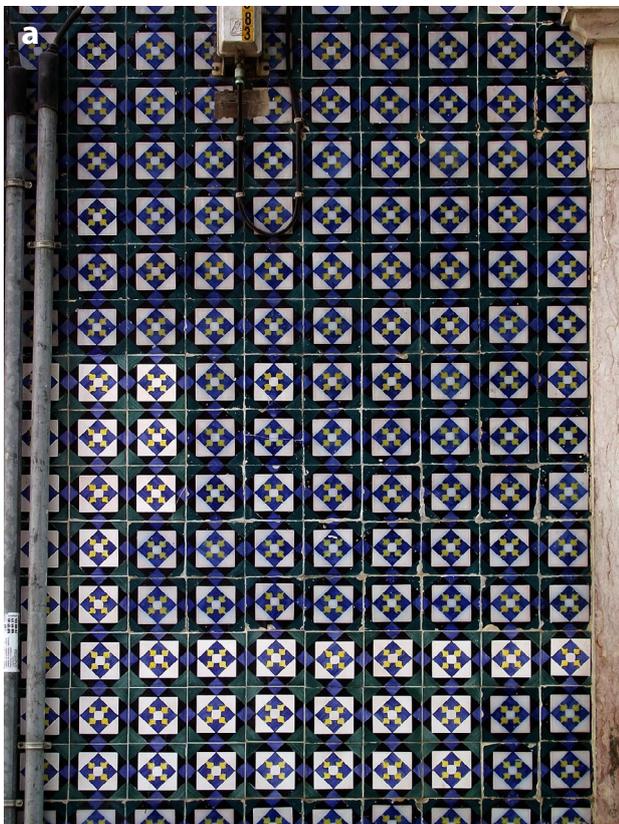
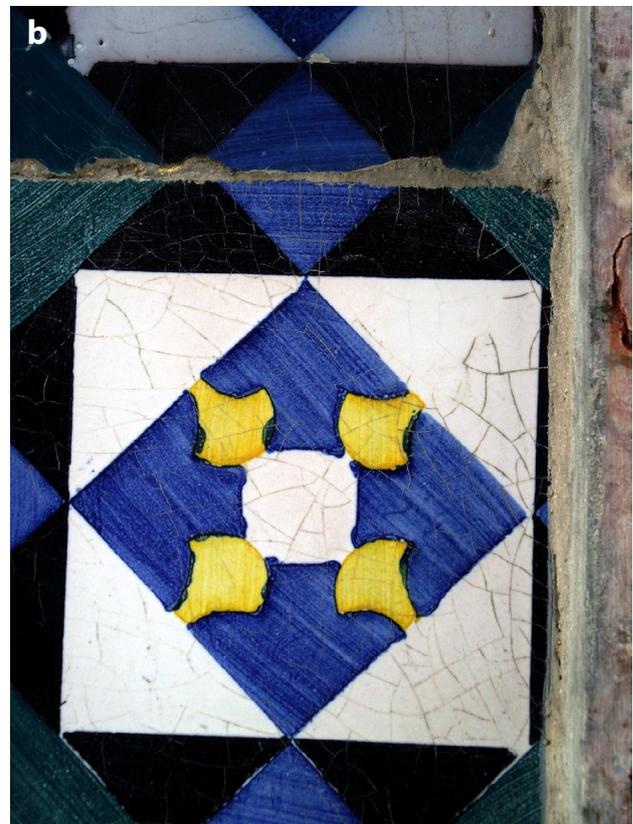
Figura 5. Aplicação agregada de réplicas de restauro e pormenor de um desses novos azulejos (Travessa do Fala-Só, Lisboa). Imagens: A.Chaban, 2014.

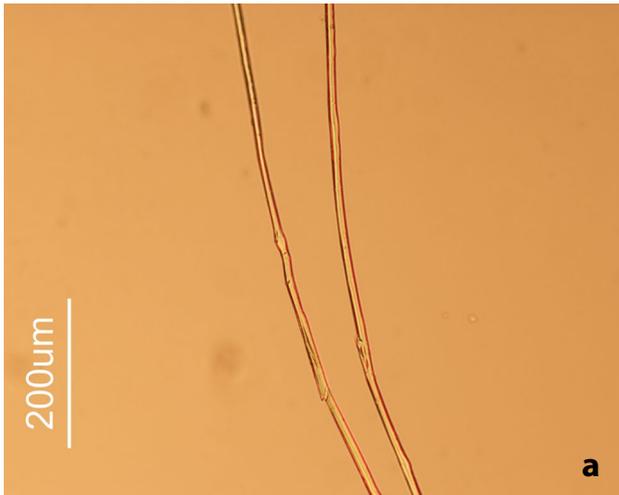
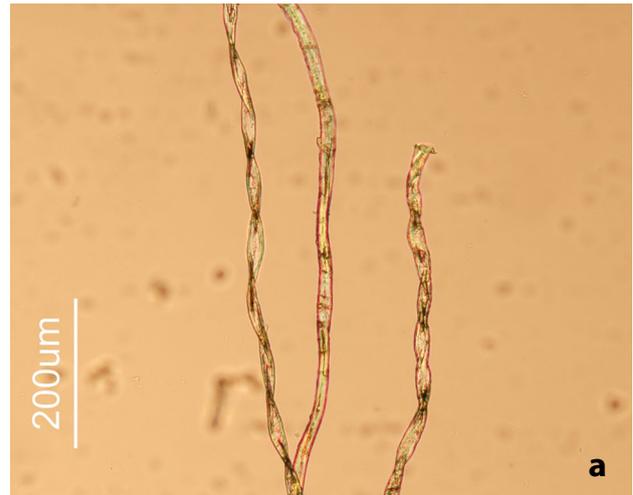
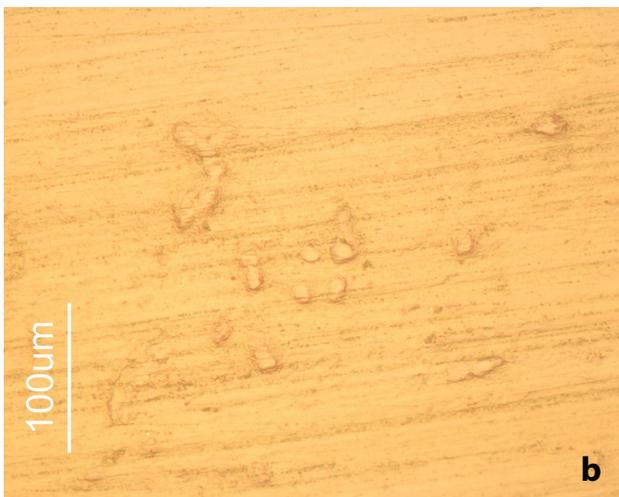
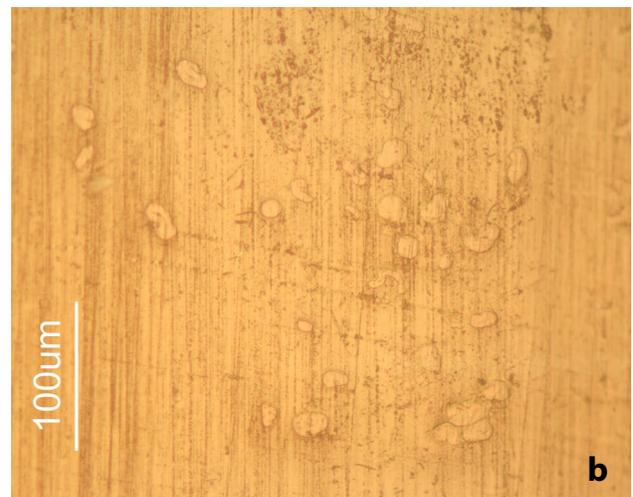
Figura 3. *a)* Corte longitudinal da teia do cetim (do Pano B), ampliação 10×, luz polarizada transmitida, filtro 4; *b)* corte transversal da teia do cetim (do Pano B), ampliação 20×, luz normal transmitida, filtro 1. Fibra identificada como seda.

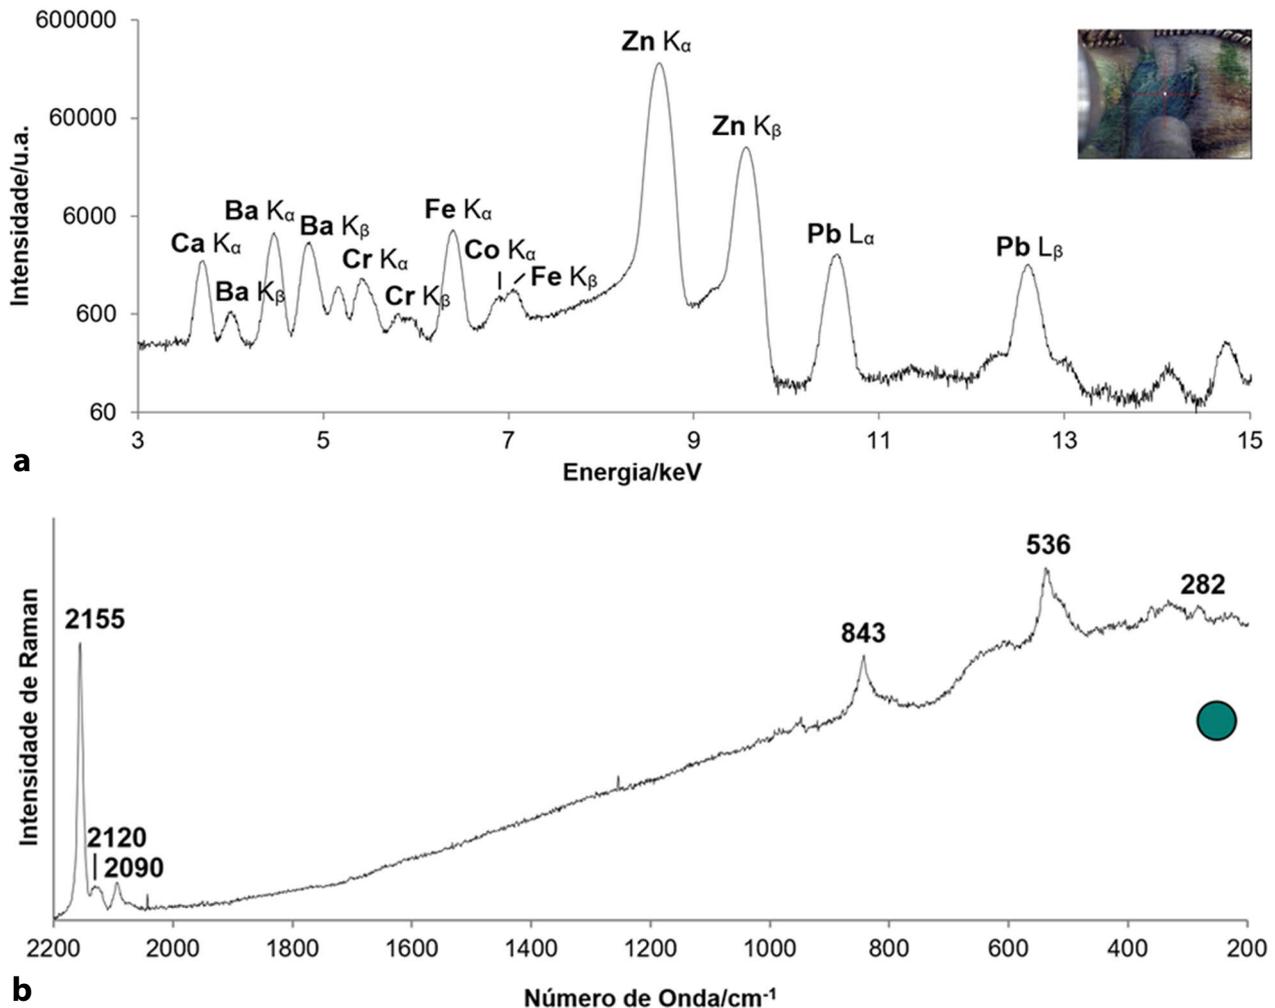
Figura 9. *a)* Espectro de EDXRF de uma área de pintura com cor azul-esverdeado (do Pano B) observando-se cobalto e crómio. *b)* Espectro de Raman obtido *in situ*, correspondendo ao pigmento azul-esverdeado (do Pano B), identificado como uma mistura de azul da prússia ($\text{Fe}_4[\text{Fe}(\text{CN})_6]_3$) e amarelo de crómio, $\lambda = 633 \text{ nm}$, 17 mW.

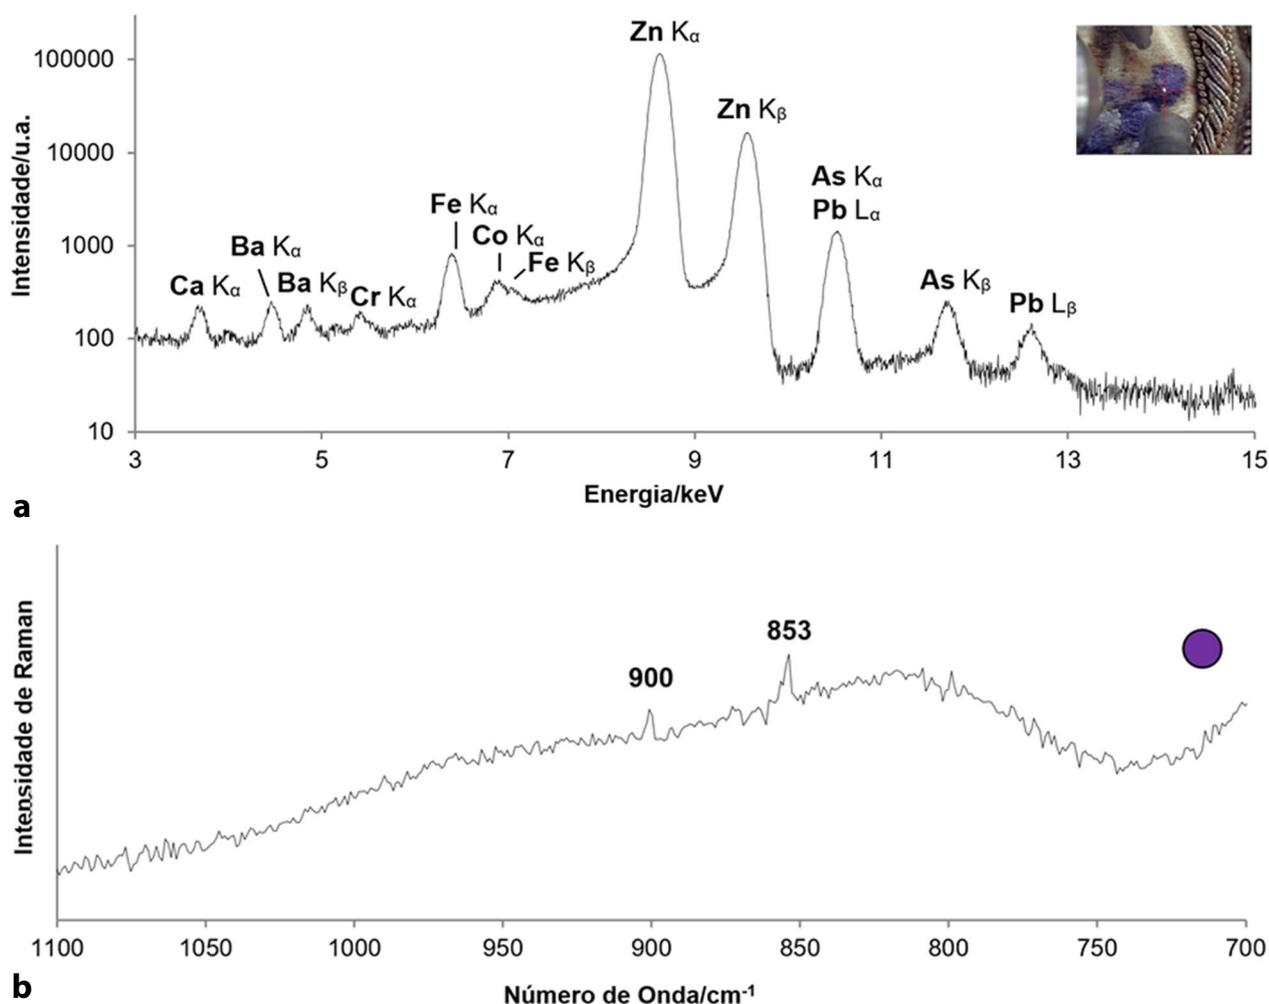
Figura 10. a) Espectro de EDXRF de uma área de pintura com cor roxa (do Pano B) observando-se cobalto e arsénio. b) Espectro de Raman obtido in situ, correspondendo ao pigmento roxo (do Pano B), identificado como violeta de cobalto $[\text{Co}_3(\text{AsO}_4)_2]$, $\lambda = 633 \text{ nm}$, 17 mW.
