III Encontro Luso-Brasileiro de Conservação e Restauro

Conservar Património

23

Junho | *June* 2016

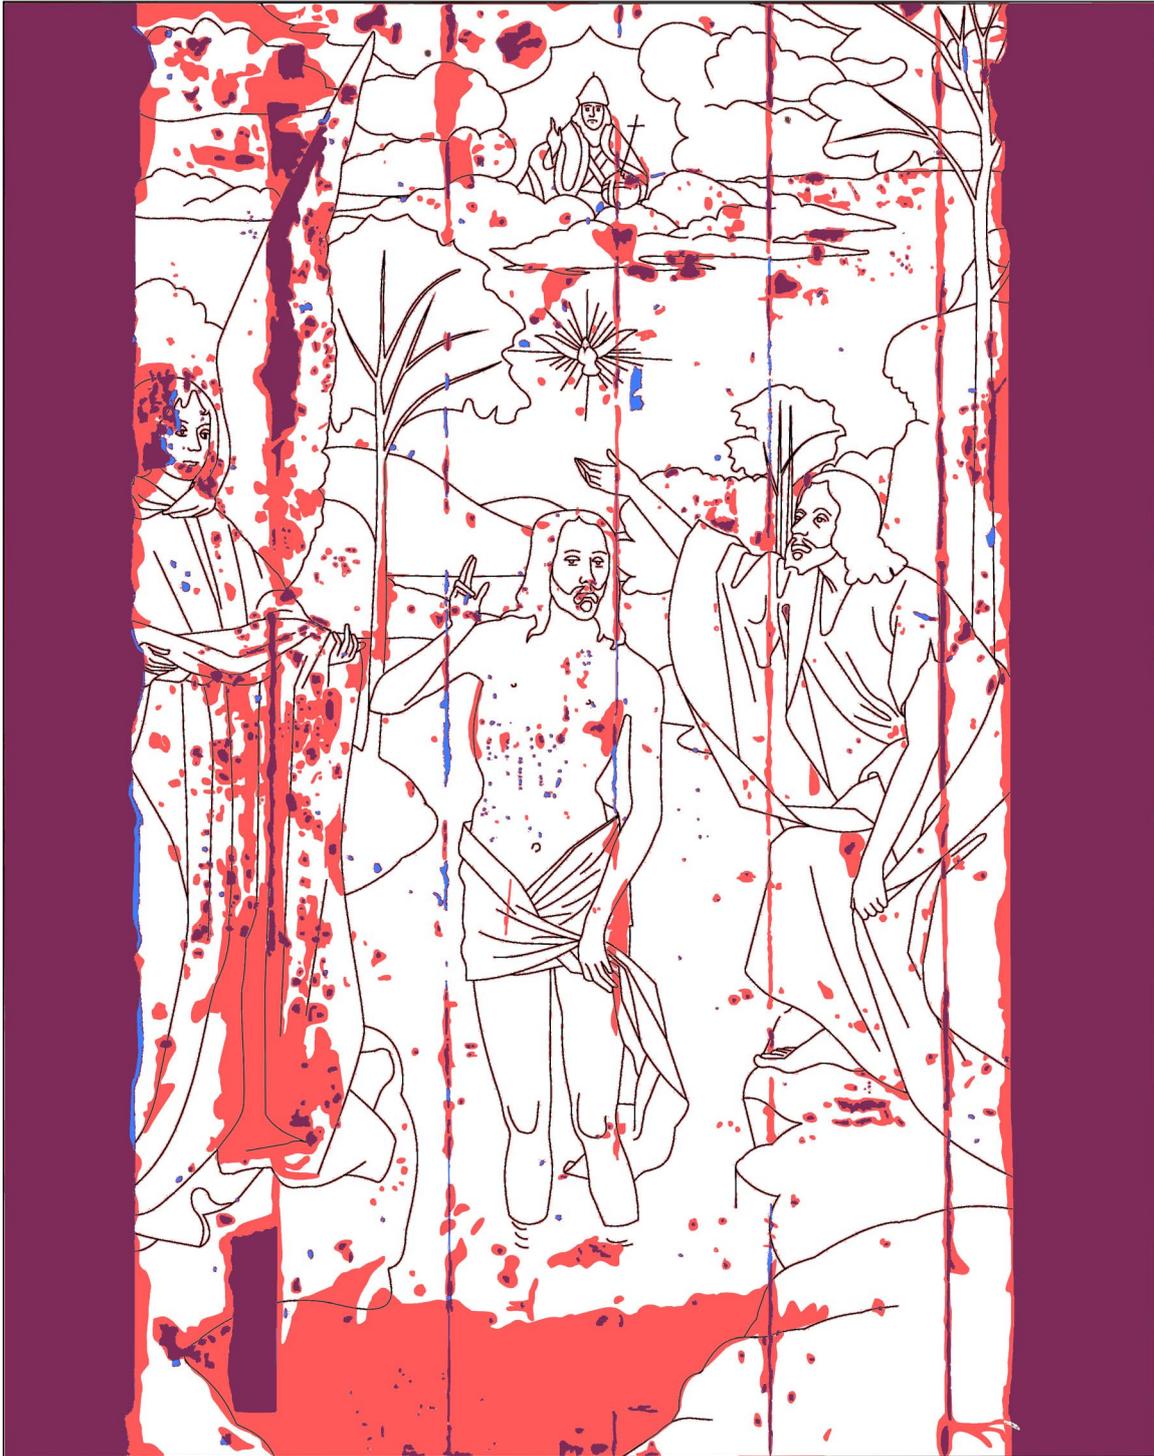
Figura 2. Reconstituições e reintegrações do painel central (*Batismo de Cristo*) efectuadas por Luciano Freire (azul) e reintegrações efectuadas pelo IPCR em 2000 (vermelho). As áreas em que se sobrepõem estão assinaladas a violeta.

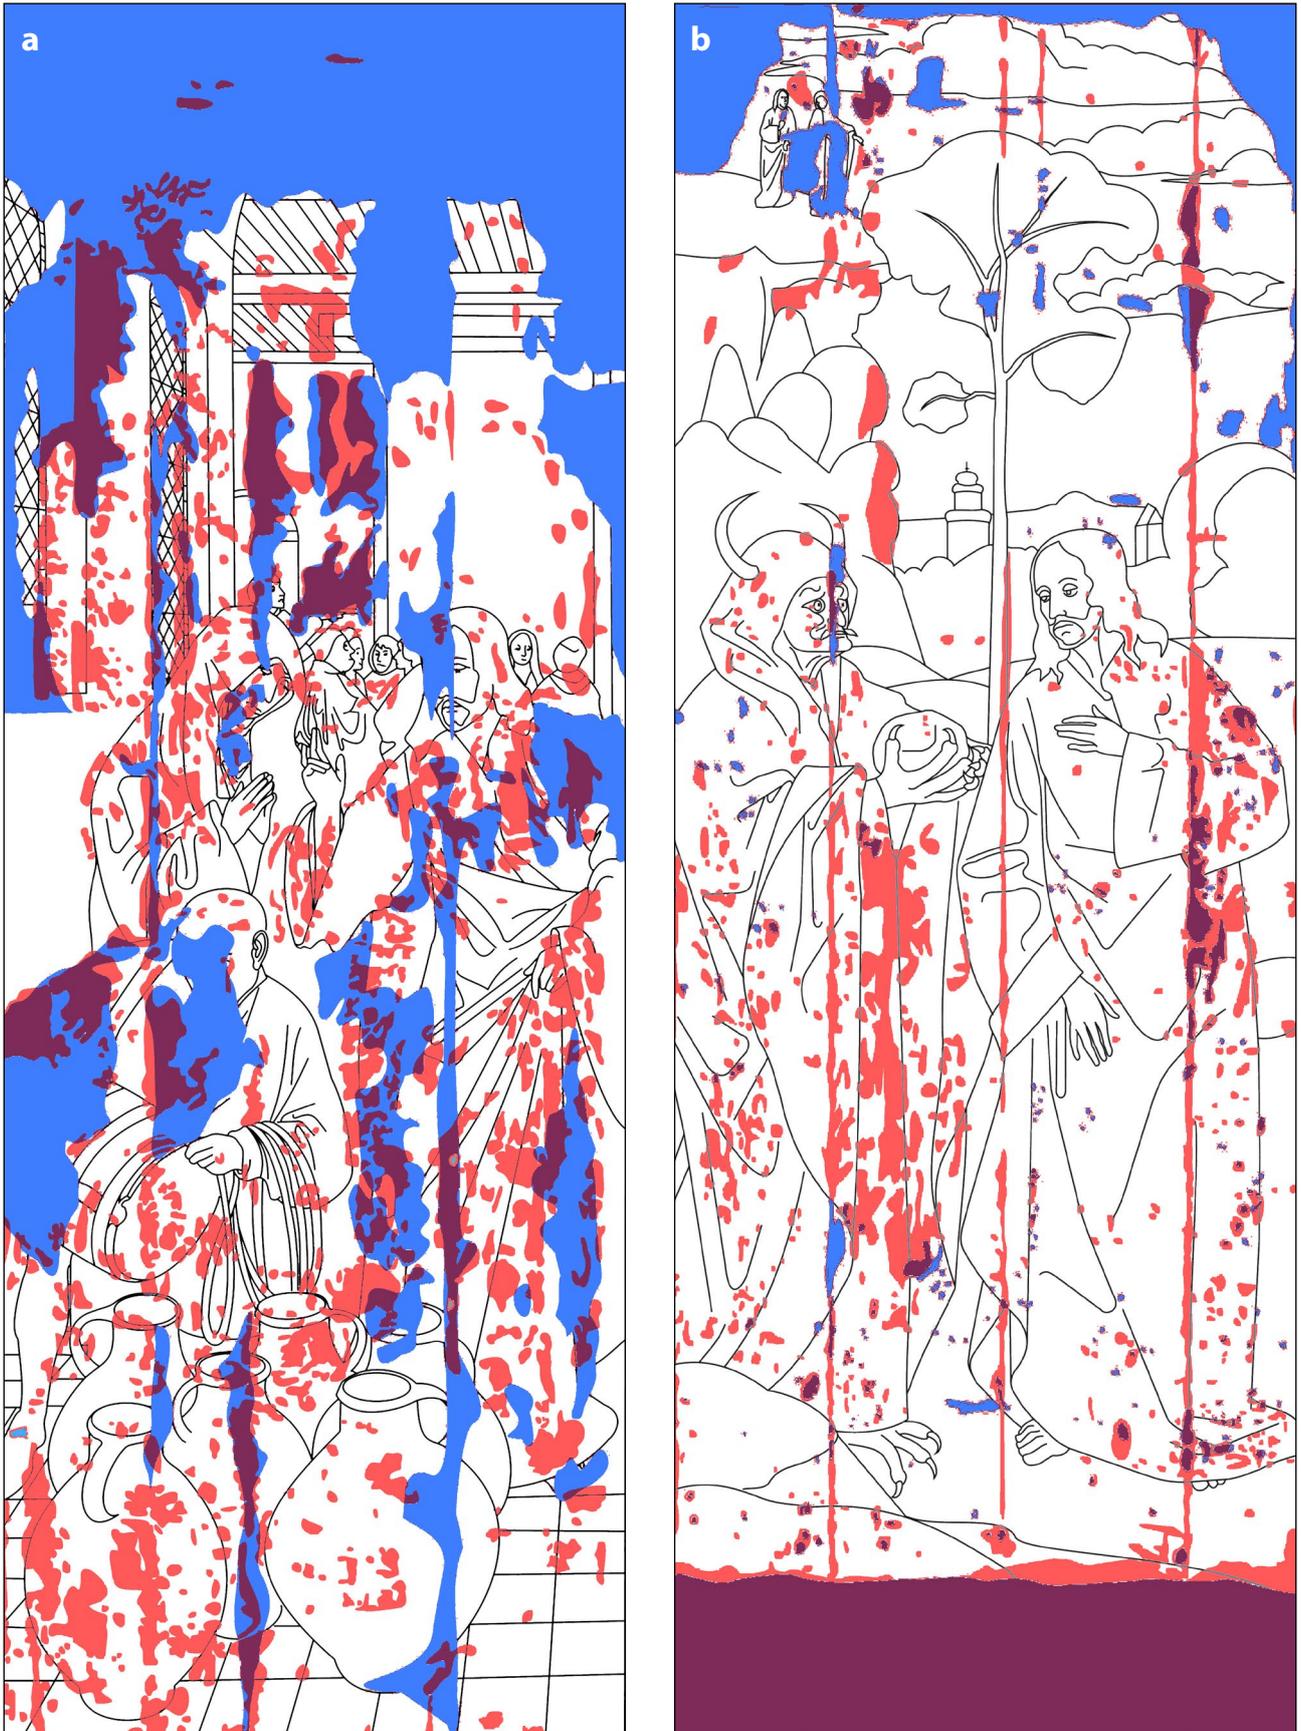
Figura 3. Reconstituições e reintegrações dos volantes efectuada por Luciano Freire (azul) e reintegrações efectuadas pelo IPCR em 2000 (vermelho). As áreas em que se sobrepõem estão assinaladas a violeta. *a)* Volante esquerdo (*Bodas de Caná*). *b)* Volante direito (*Tentações de Cristo*).

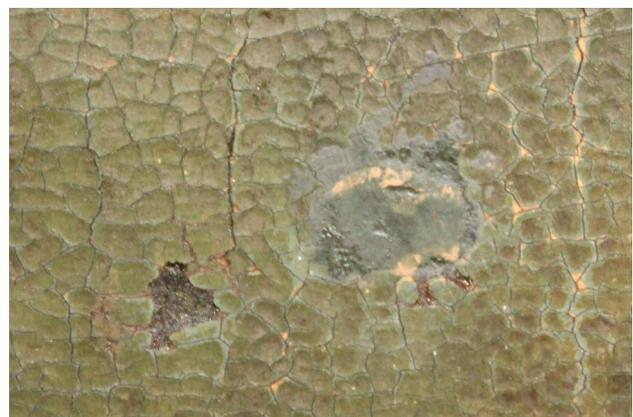
Figura 4. Base de têmpera com cor uniforme sobre o material de preenchimento das lacunas (intervenção de 2000).

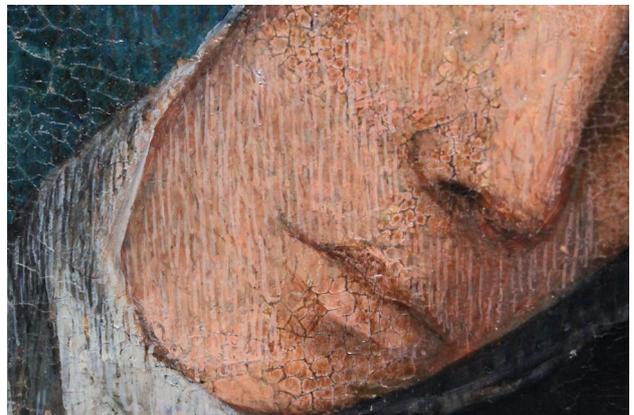
Figura 10. Tonalização, por intermédio de *tratteggio*, da reintegração cromática do rosto da Virgem efectuada em 1923 (intervenção de 2000).

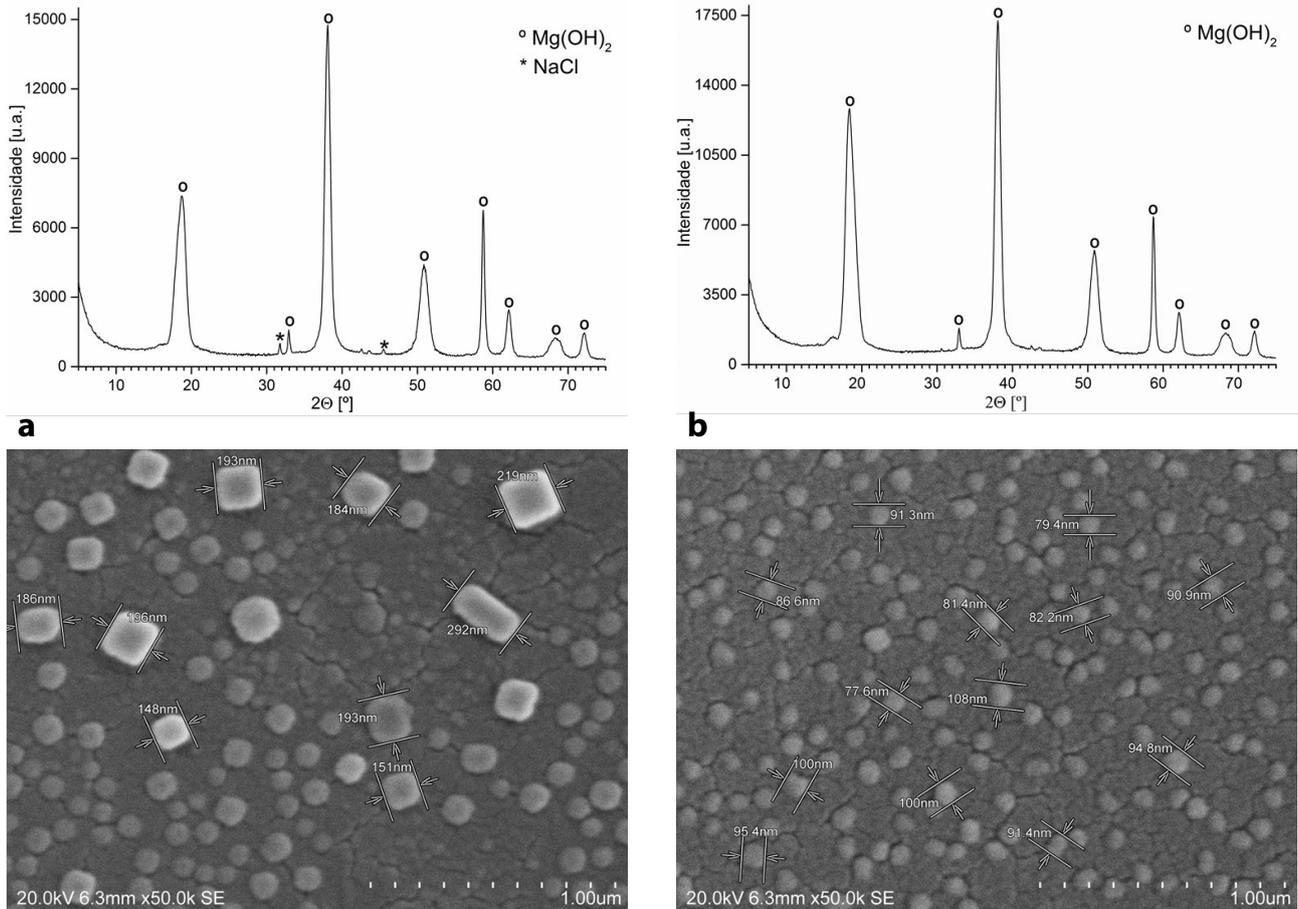
Figura 2. Difratomogramas de raios X e imagens de MEV obtidos para as amostras: a) $Mg(OH)_2$ -N₂-T60-0.4-0.8 e b) $Mg(OH)_2$ -N₂-T90-0.4-0.8.

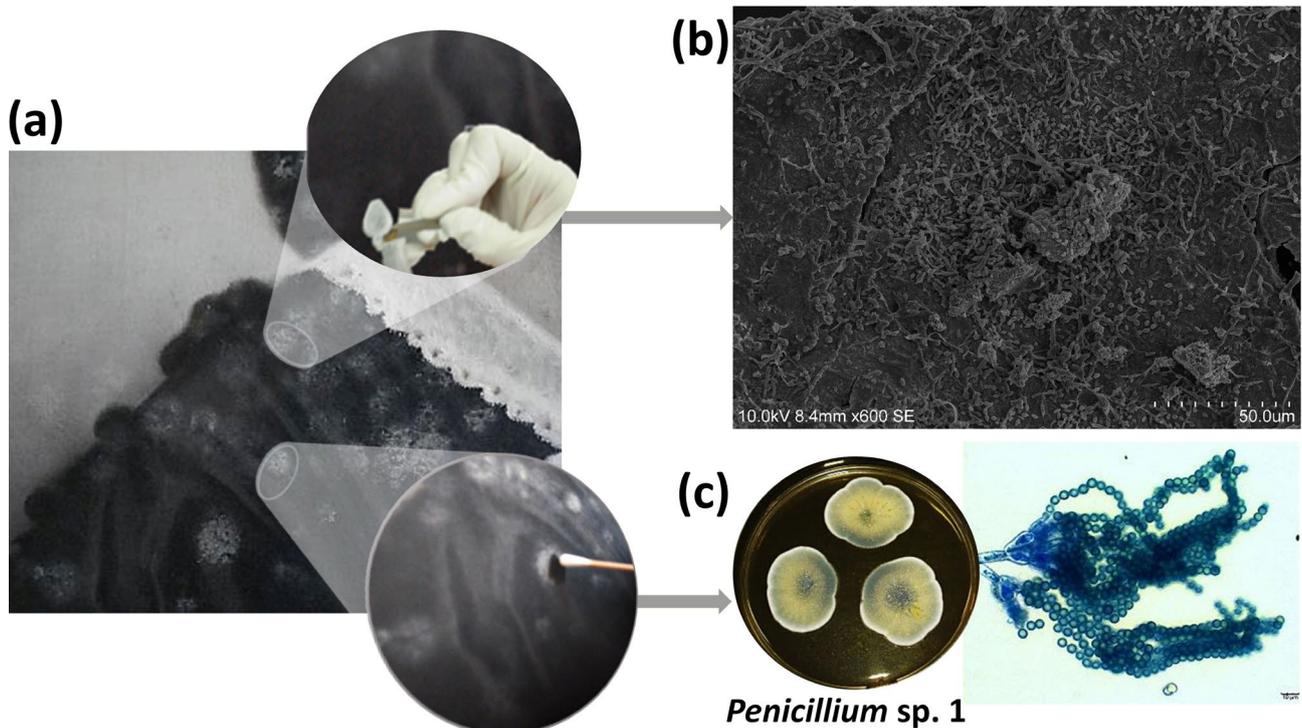
Figura 2. Zona de pintura de cavalete de Giorgio Marini evidenciando o processo de amostragem (a), que permitiu a deteção de proliferação fúngica por análise SEM-EDS (b) e a identificação das estirpes fúngicas que colonizam estas pinturas, maioritariamente fungos do género *Penicillium* (c).

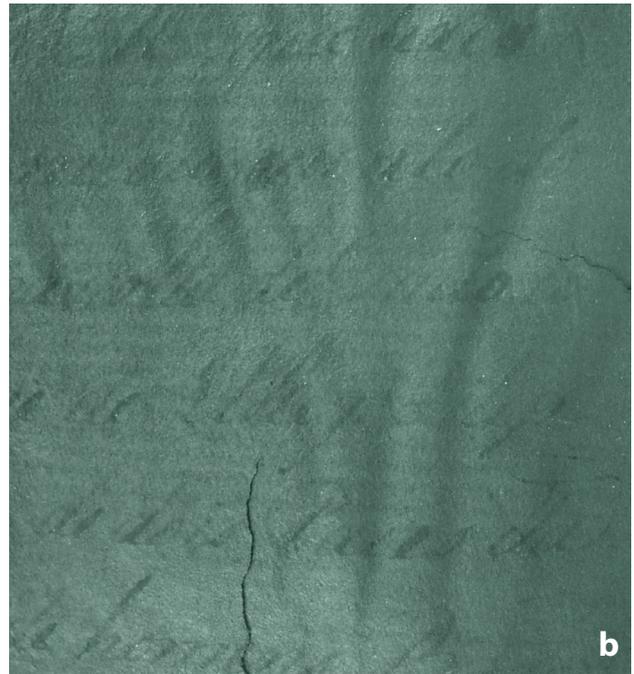
Figura 4. Amostra PT-MUL-AMB-QM-CX.ARF.01 sem tratamento (a), com filtro IV (b) e processada pelo *retroReveal* (c).

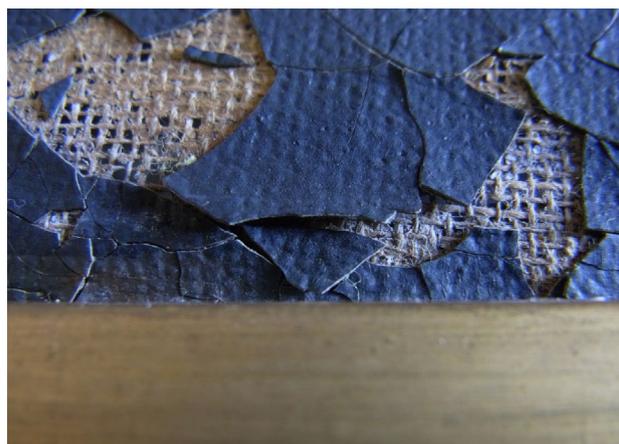
Figura 2. Detalhe de uma pintura com destacamento da camada pictórica.

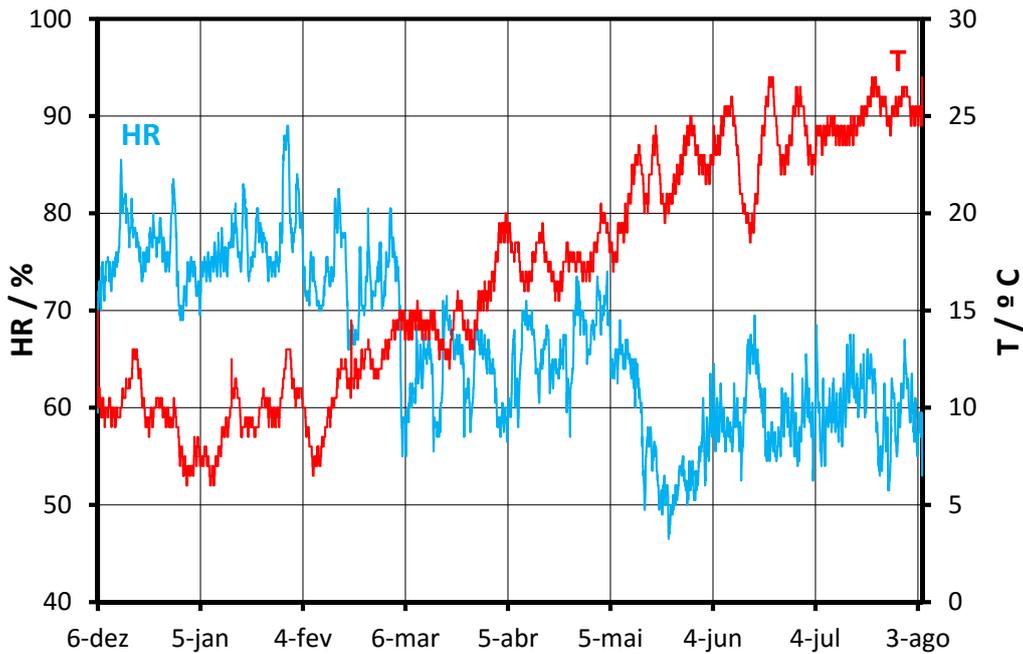
Figura 4. Valores de humidade relativa (HR) e temperatura (T) determinados, com intervalos de 1 hora, na Galeria Verde entre 6-12-2014 e 4-8-2015.
