# Conservar Património

Número | Issue 17

Junho | June 2013

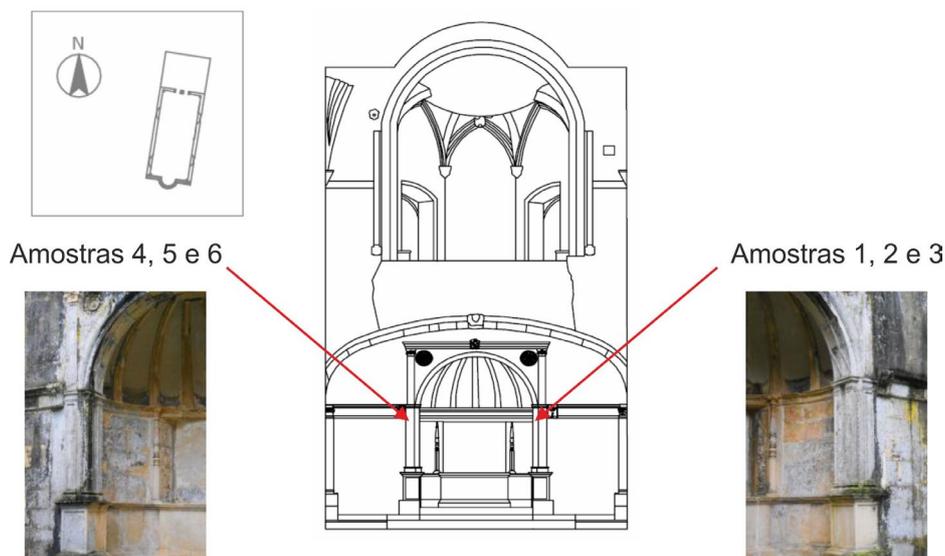
Figura 1. Locais de recolha das amostras.

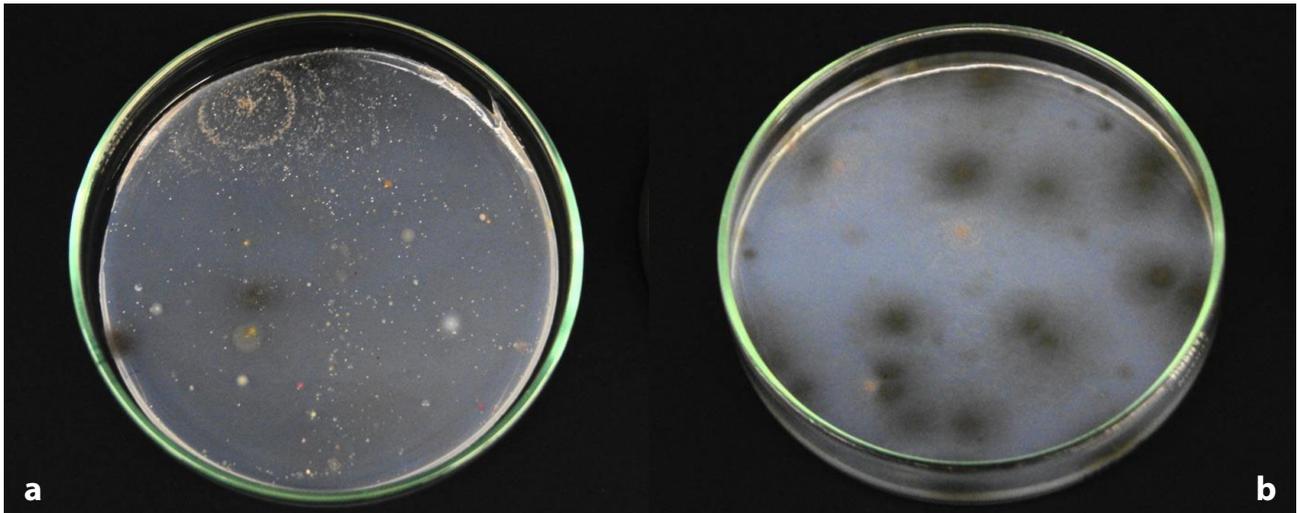
**Figura 3.** Exemplos de placas cultivadas de meio BBM (após 6 semanas).

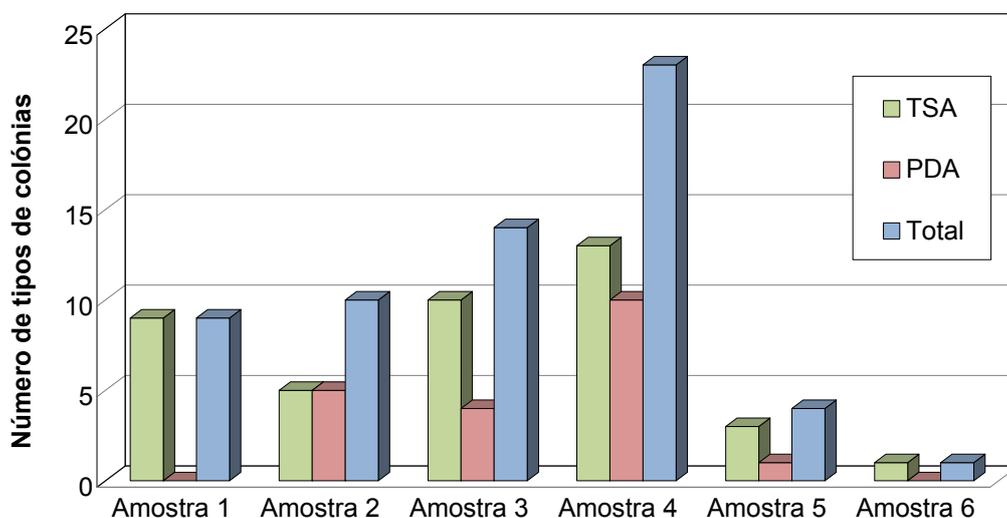
**Figura 4.** Tipos de colónia em cada amostra, divididos por meio de cultura, após 4 dias de crescimento.

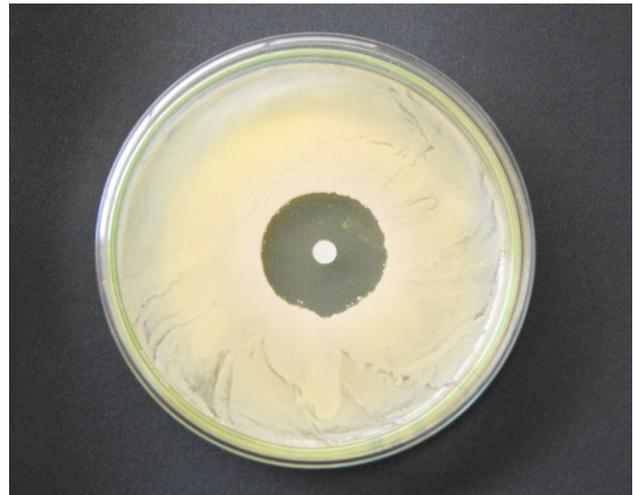
**Figura 5.** Exemplo ilustrativo de um halo de inibição de crescimento provocado por um disco embebido em biocida.

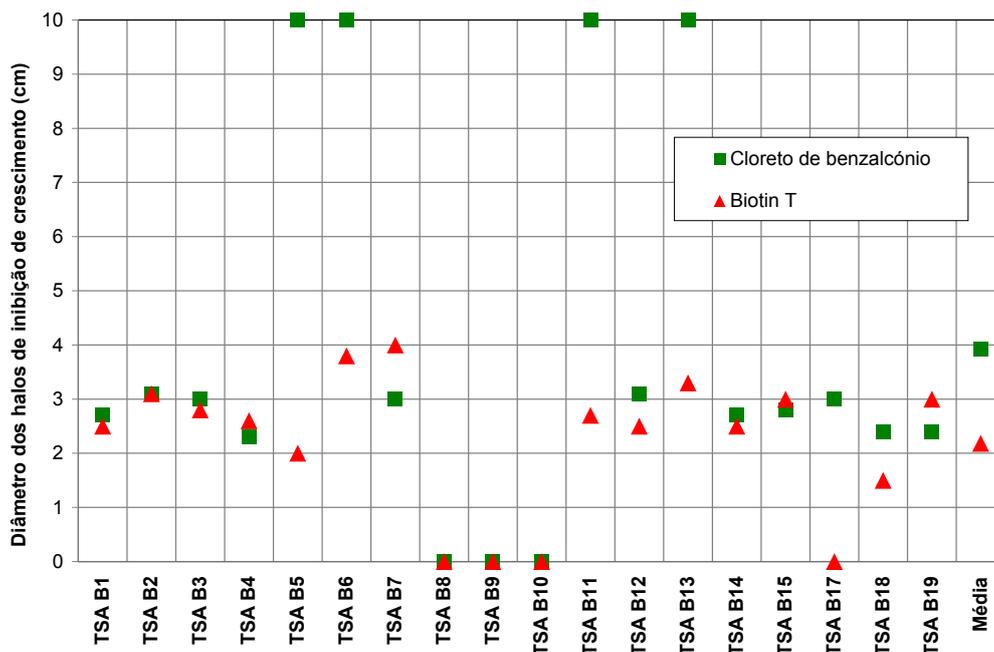
**Figura 6.** Comparação dos diâmetros dos halos de inibição provocados por cada um dos biocidas nos diferentes isolados bacterianos.

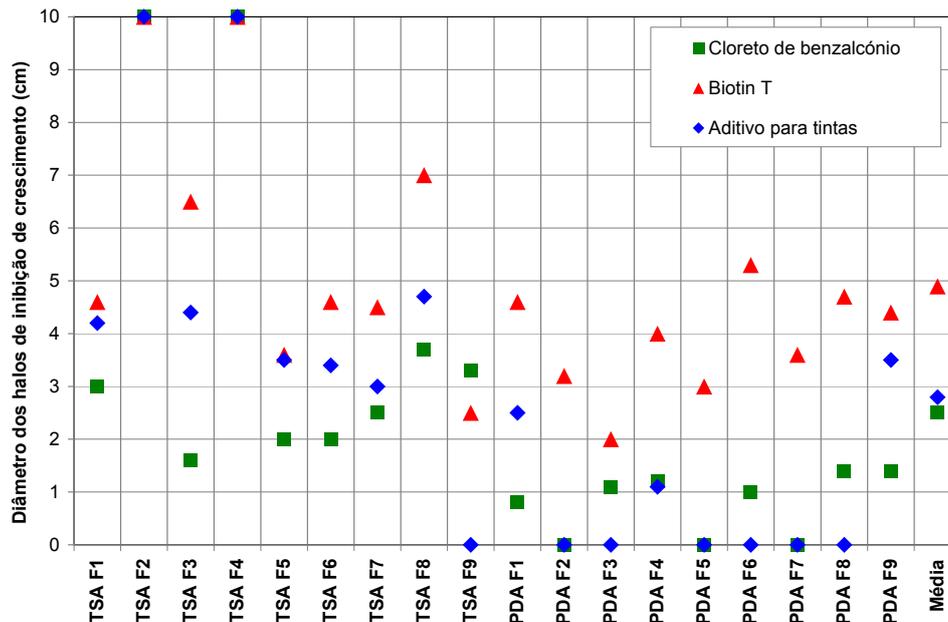
**Figura 7.** Comparação dos diâmetros dos halos de inibição provocados por cada um dos biocidas nos diferentes isolados fúngicos.

Da análise da Figura 7 percebe-se que para os isolados fúngicos o Biotin T foi o mais eficaz, apresentando, não apenas o valor médio de halo de inibição mais elevado como também os maiores halos de inibição para praticamente qualquer um dos isolados. Este resultado é congruente com o esperado, dada a atual tendência para substituir o cloreto de benzalcónio pelo Biotin T.

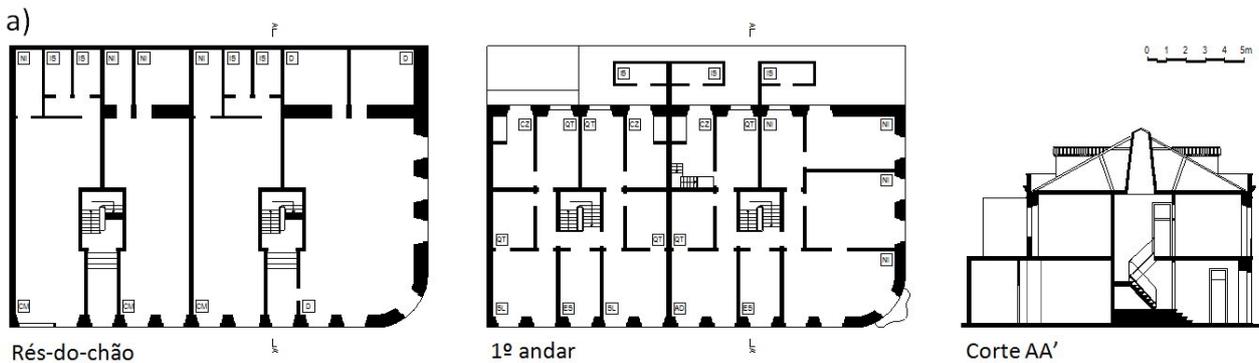
**Figura 6.** Edifício em banda de dois pisos: a) levantamento geométrico; b) vista exterior.

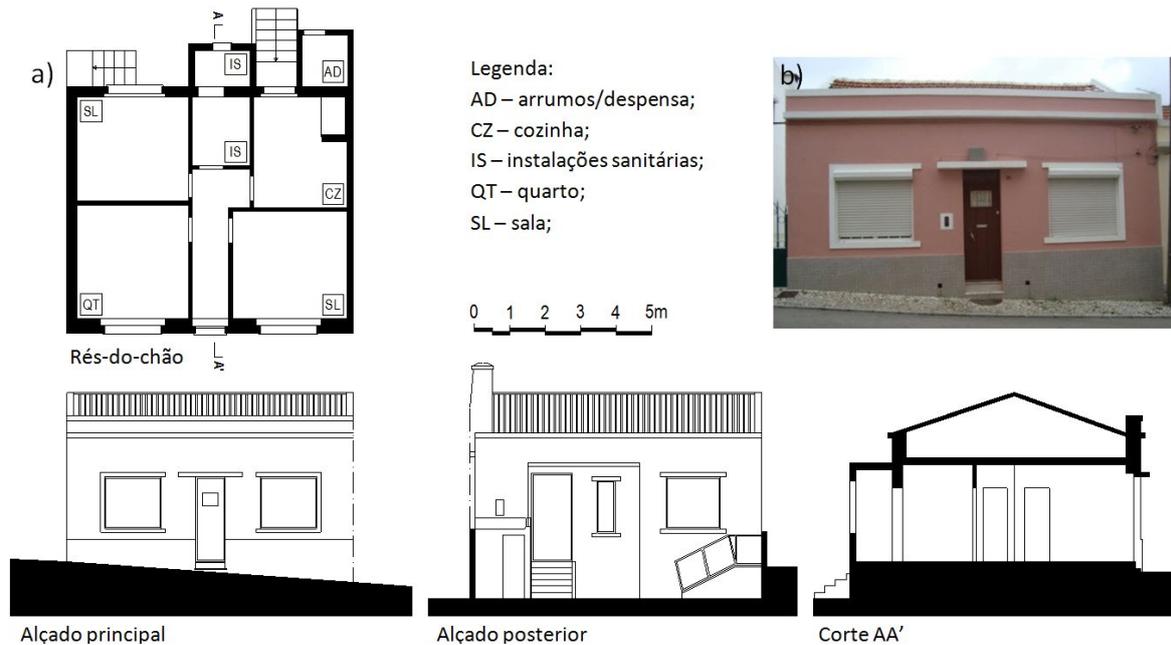
**Figura 7.** Edifício térreo do Bairro Novo: a) levantamento geométrico; b) vista exterior.

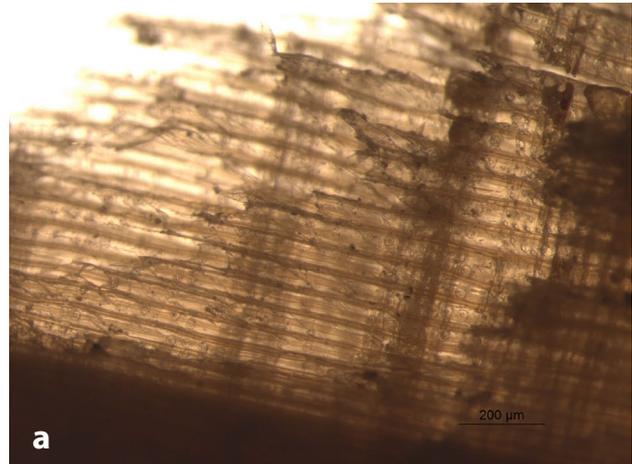
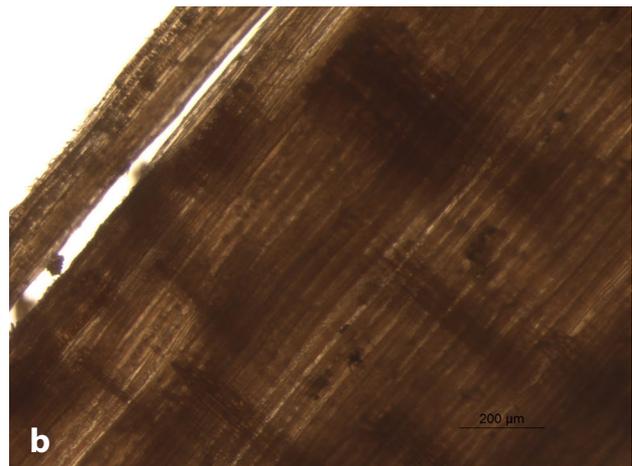
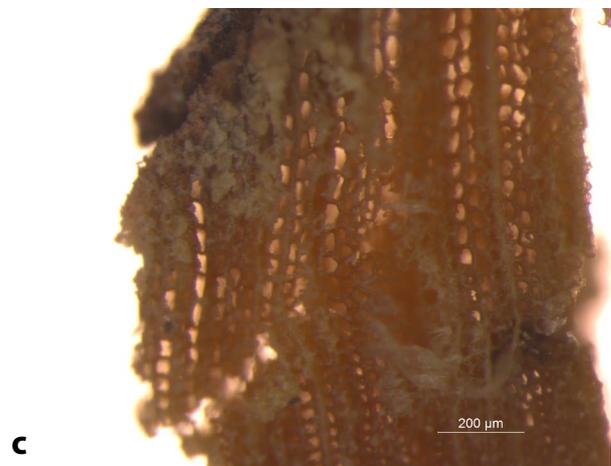
Figura 3. Muestras de madera analizadas que corresponden con el *Pinus sylvestris*.

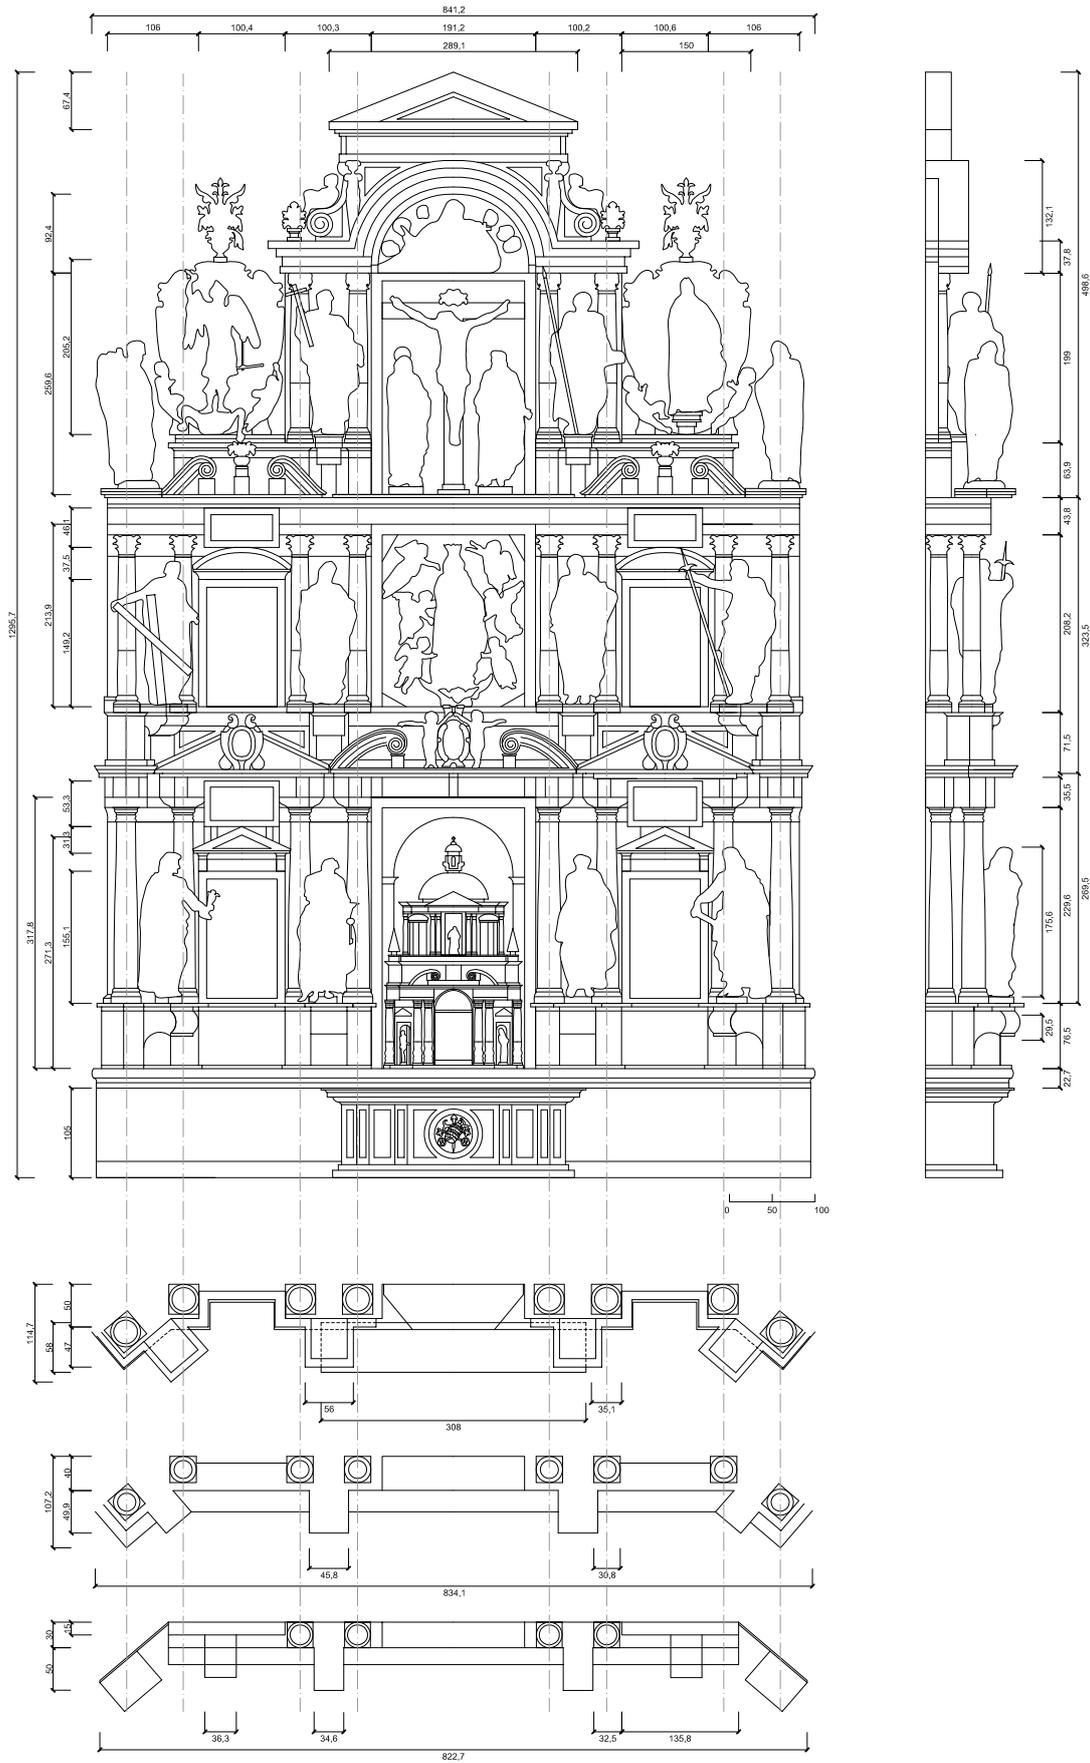
Figura 5. Alzado, planta y perfil del retablo (medidas en cm).

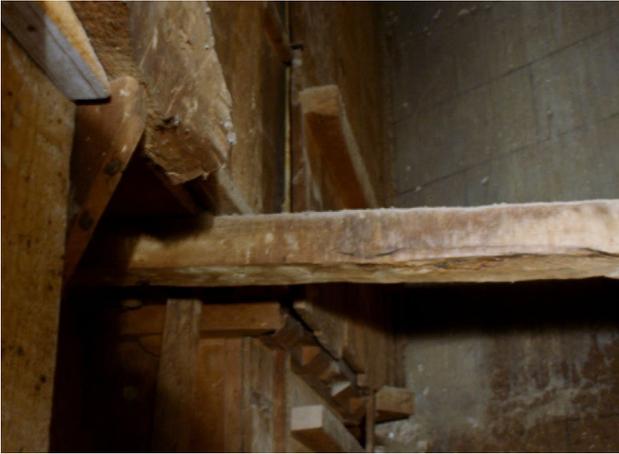
**Figuras 6.** Detalle del tirante de unión entre el retablo y el muro situado entre el banco y el primer cuerpo.

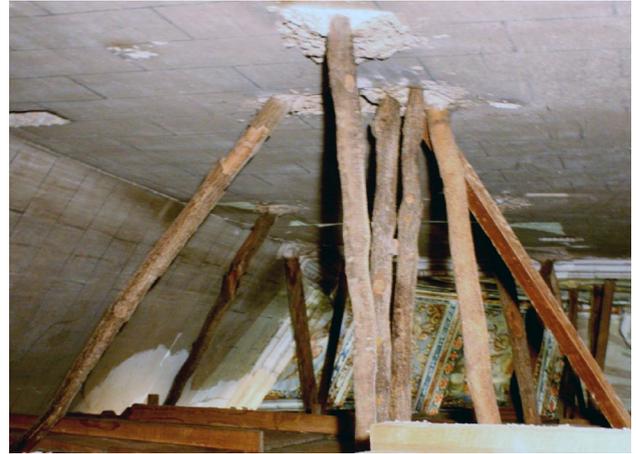
**Figura 7.** Sistema de anclaje del retablo al muro mediante tirantes de madera.

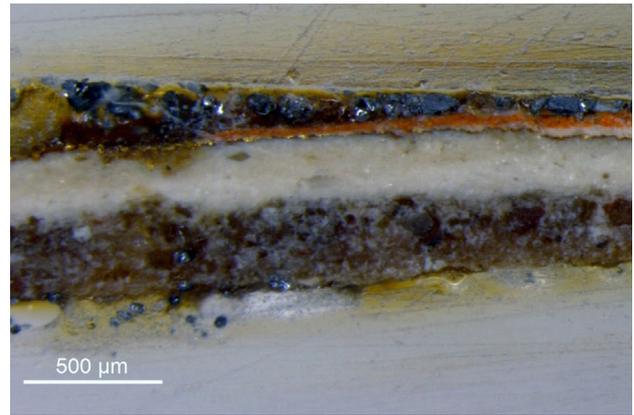
**Figura 14.** Microfotografía de la muestra Ref. E: capas pictóricas del relieve “Lavatorio de pies” (decoración túnica Jesucristo) en el banco. Se distingue la doble capa de preparación, el bol con la fina lámina de oro, la capa de color naranja, y una delgada capa irregular de una sustancia identificada como el barniz. La ubicación exacta del punto de extracción puede observarse en la Figura 12.

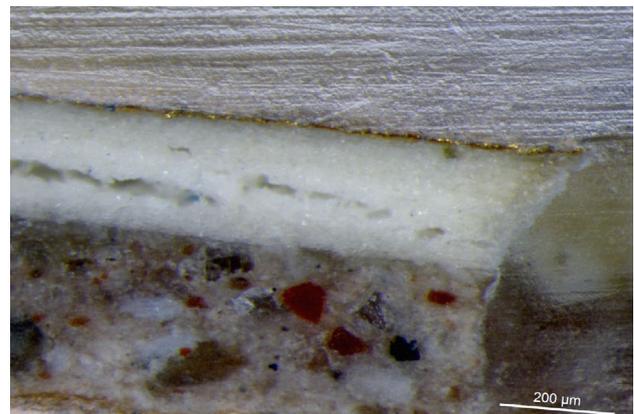
**Figura 17.** Microfotografía de la muestra Ref. A: capas pictóricas del fondo dorado del relieve “Lavatorio de pies” ubicado en el banco. Se distingue la doble capa de preparación, el bol y la fina lámina de oro. La ubicación exacta del punto de extracción puede observarse en la Figura 12.

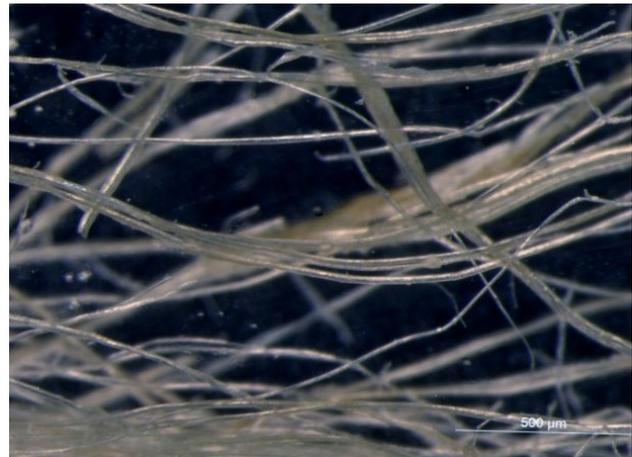
**Figura 21.** Microfotografía de la fibra textil soporte del lienzo titulado “Nacimiento del Niño Jesús”. Fibra de lino.

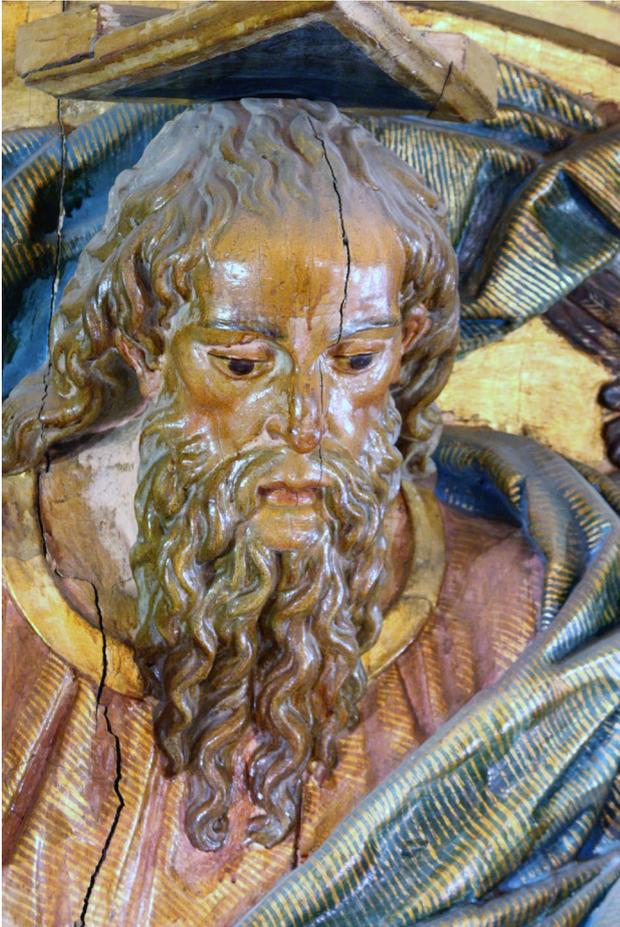
**Figura 24.** Grietas abiertas en el frontón que atraviesan la figura de “Dios Padre”.

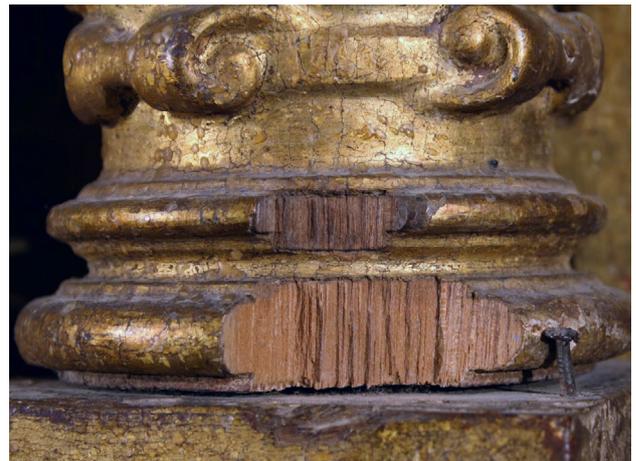
**Figura 25.** Pérdida de madera en la base de una de las columnas del primer cuerpo.

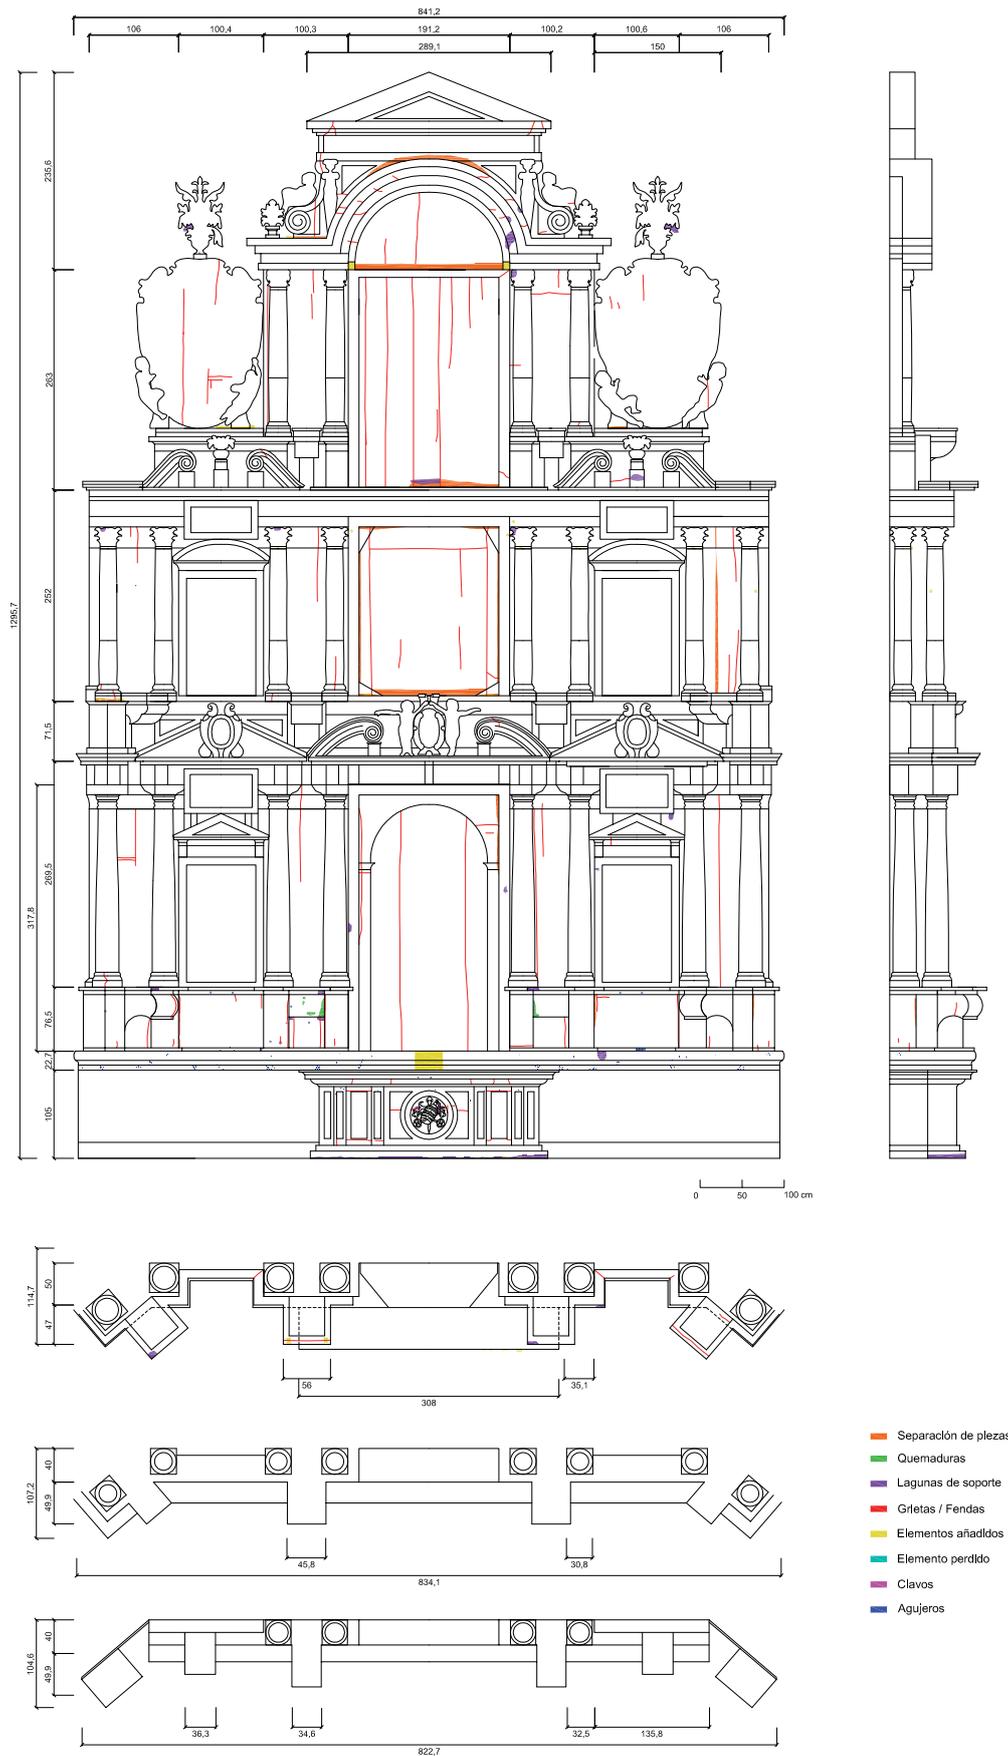
Figura 27. Mapa de daños general de la mazonería del retablo.

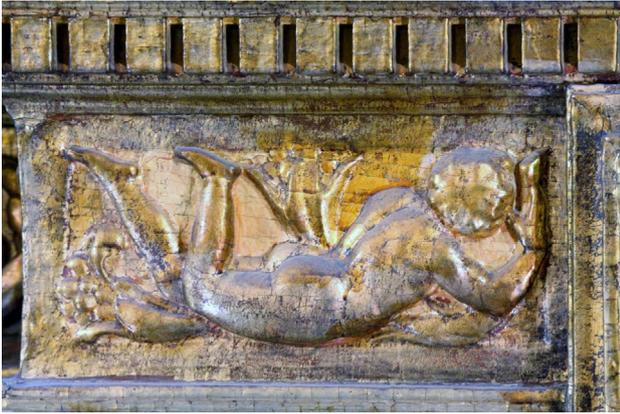
**Figura 28.** Entablamento del primer cuerpo: abrasión de la lámina de oro.

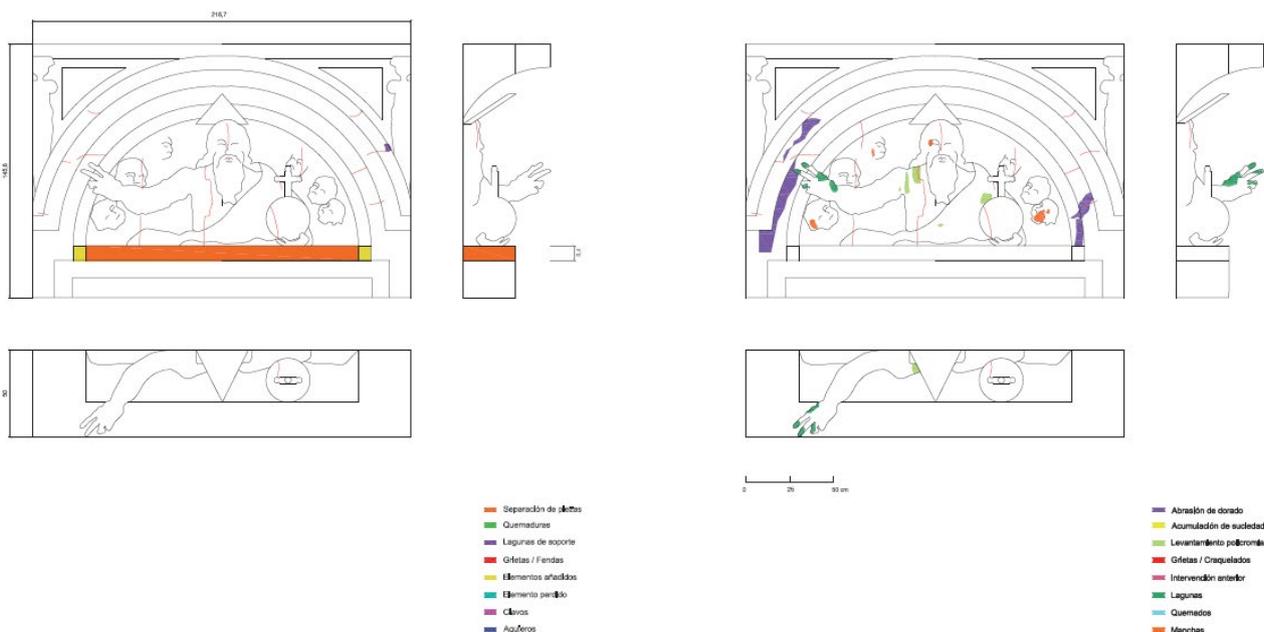
**Figura 29.** Mapa de daños del soporte y de los estratos pictóricos del grupo escultórico “Dios Padre”. Para cada uno de los paneles del retablo se ha realizado este tipo de gráfico.

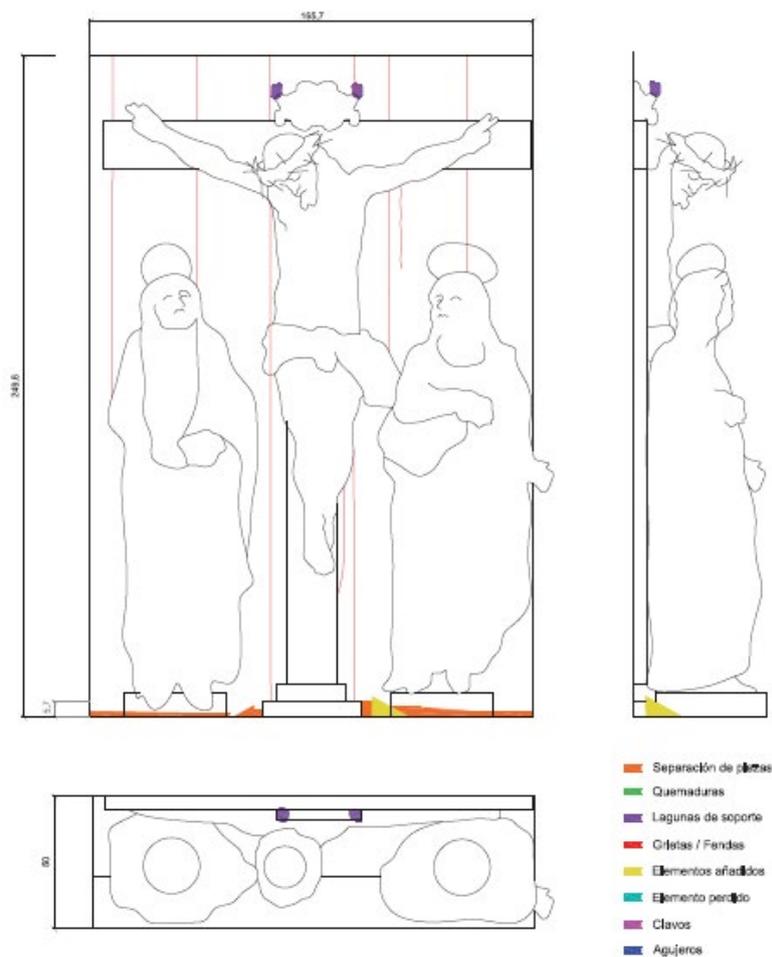
**Figura 30.** Mapa de daños del soporte y de los estratos pictóricos del grupo escultórico “La Crucifixión”.

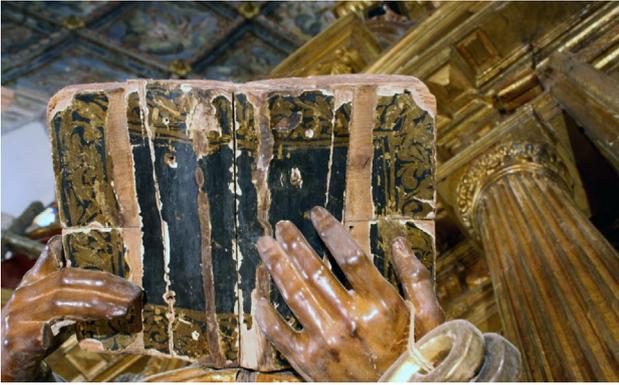
**Figura 31.** Pérdida de capas pictóricas en el libro que sujeta la figura de “San Pedro”.

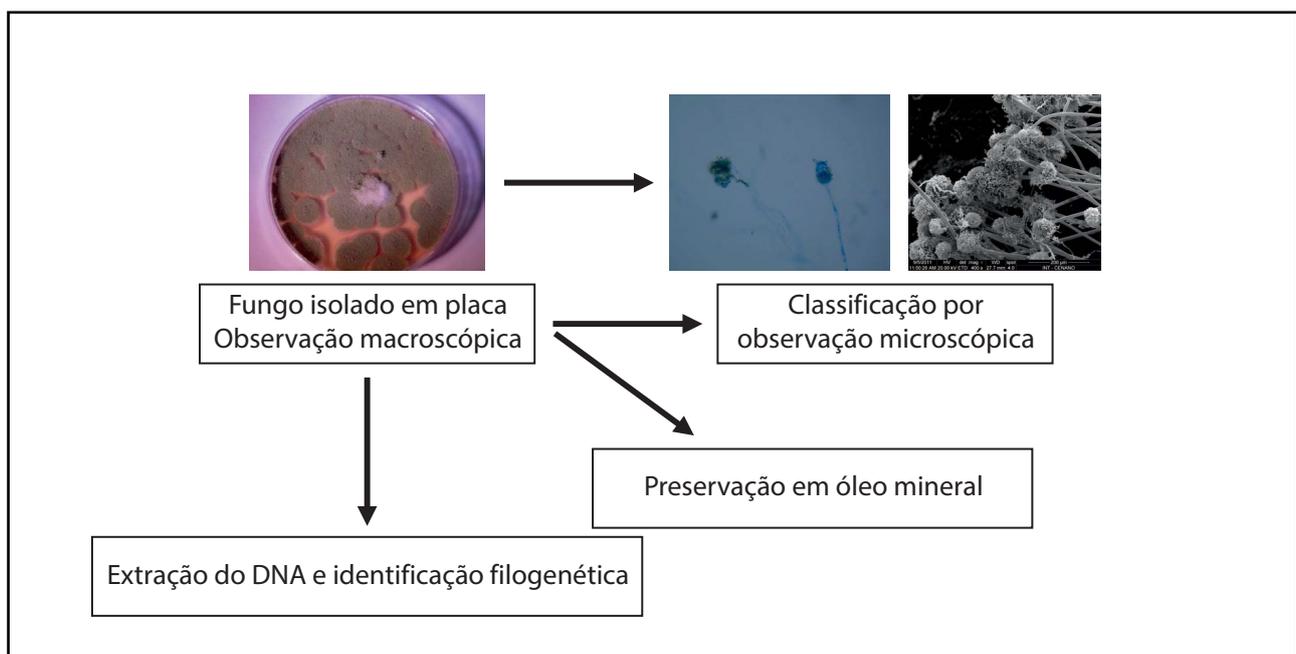
**Figura 4.** Representação esquemática dos procedimentos genéricos adotados para identificação dos fungos contaminantes do ambiente e da berlinda.

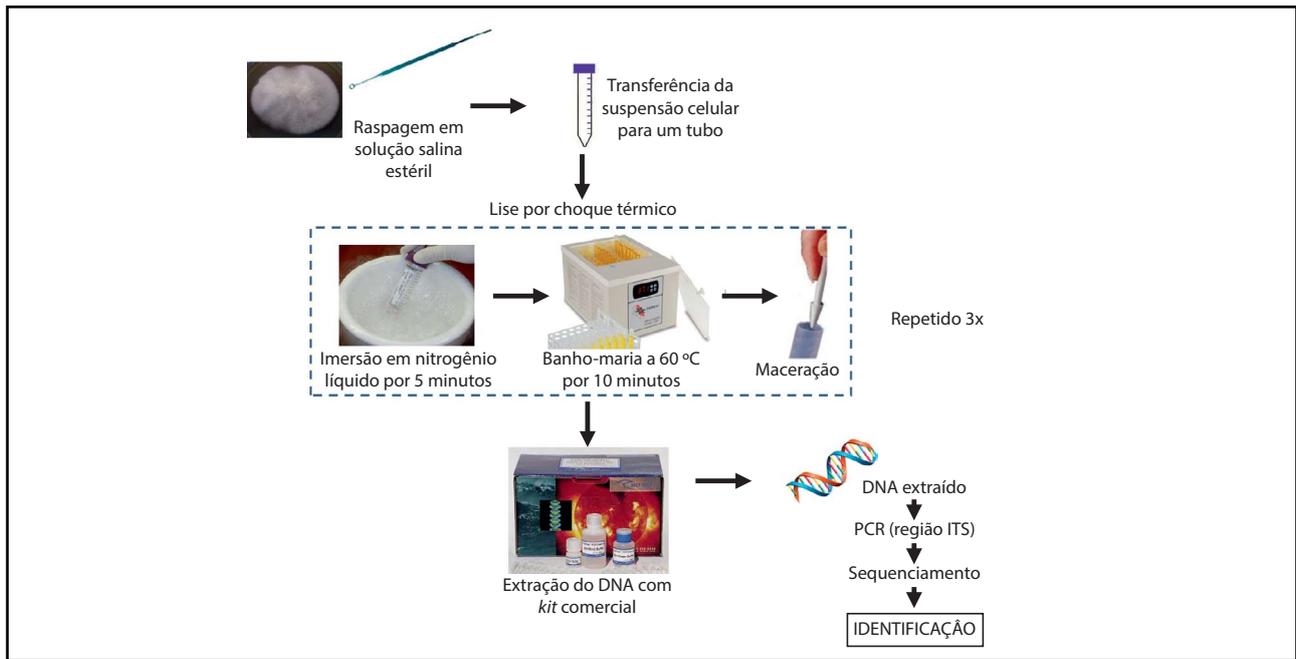
Figura 5. Procedimentos para identificação filogenética de fungos contaminantes do ambiente e da berlinda.

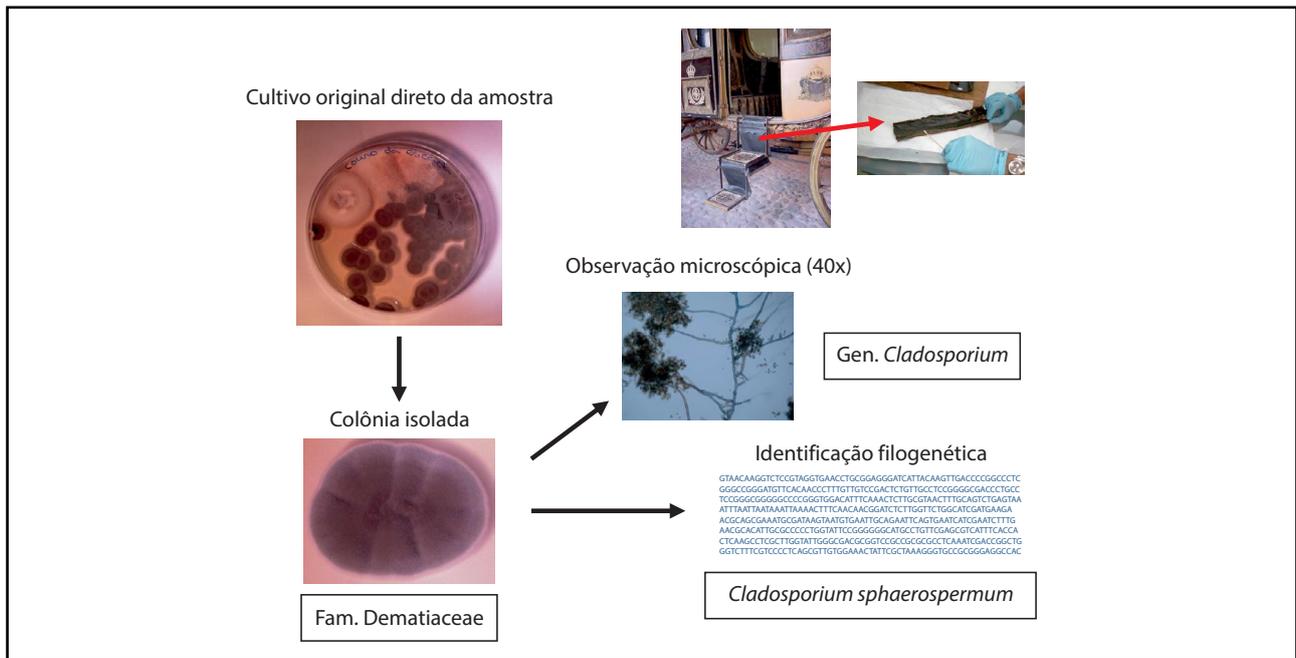
Figura 6. Exemplo de aplicação das técnicas para observação microscópica e filogenética de fungos contaminantes do couro da escada da berlinda.
