| Conservar Património |

ARP | Associação Profissional de Conservadores-Restauradores de Portugal

O retábulo do Trânsito de São Bernardo do Real
Mosteiro de Santa Maria de Alcobaça: história, exe-
cução e conservação

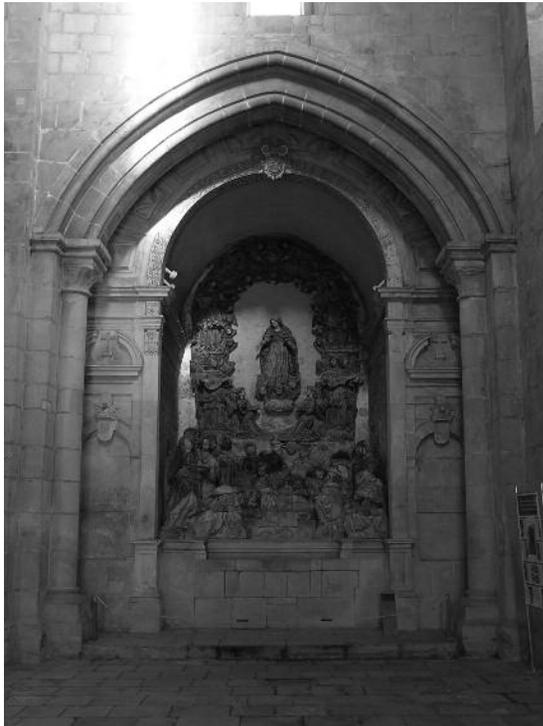
Fig. 1 Retábulo do *Trânsito de São Bernardo* do Mosteiro de Santa Maria de Alcobaça.

O retábulo do *Trânsito de São Bernardo* do Mosteiro de Santa Maria de Alcobaça é incontestavelmente um paradigma da beleza e originalidade que o Barroco atingiu em Portugal (Figura 1). O retábulo encontra-se hoje na capela que outrora fora de São Vicente. Apesar de esta capela ter sofrido inúmeras alterações ao longo dos tempos, ocupou sempre um lugar preponderante no mosteiro.

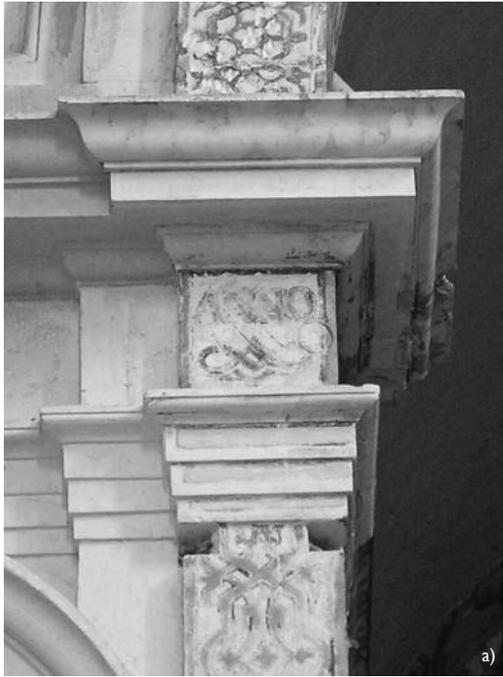
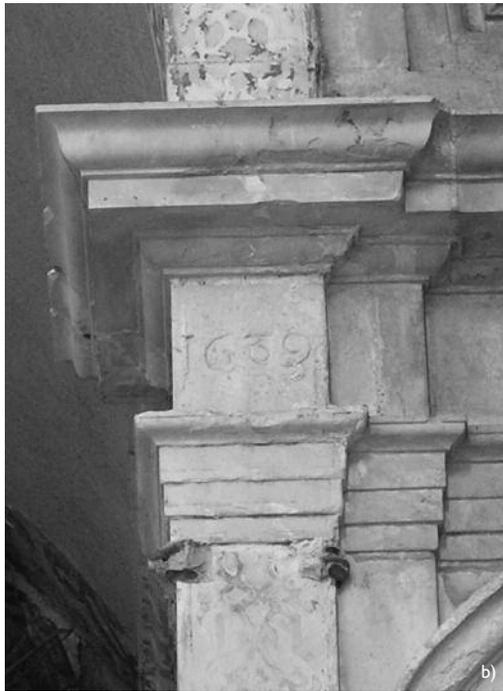
Fig. 3 Inscrição "ANNO 1639" lavrada nos capitéis das colunas do arco da tribuna do retábulo da então Capela de São Vicente.

O retábulo foi construído em 1639, tal como actualmente se vê através de uma inscrição (“ANNO 1639”, Figura 3)

que não é referida em qualquer bibliografia. Conferindo uma maior harmonia à capela e enquadrando os dois túmulos, este retábulo foi executado em alvenaria de tijolo e argamassa e policromado, imitando pedra, tendo contudo alguns elementos em pedra. Em frente de cada túmulo foi lavrado um epitáfio encimado pelas armas de cada rei (Figura 4). O arco do retábulo é coroado pelas armas do mosteiro (Figura 5). Do interior do retábulo, pouco ou quase nada sabemos, mas as paredes da tribuna poderão ter sido decoradas com uma pintura mural com motivos (vegetalistas?) de cor verde, pelo que se percebe a partir de vestígios visíveis através de algumas lacunas do brutesco que foi pintado posteriormente (Figura 6).

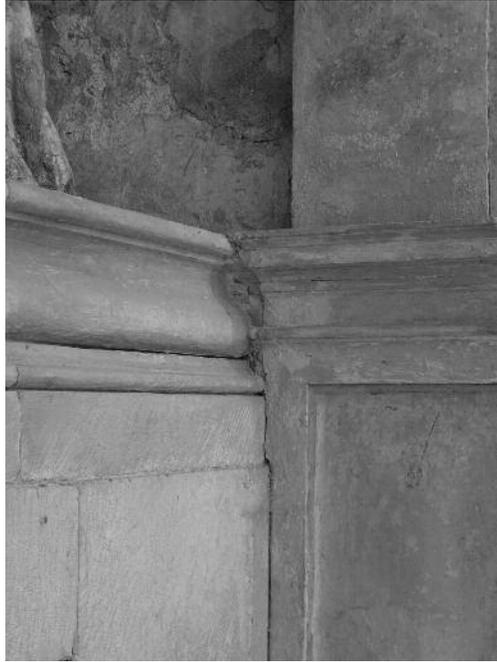
Fig. 7 União imperfeita entre o sotabanco e os capitéis do arco do retábulo.

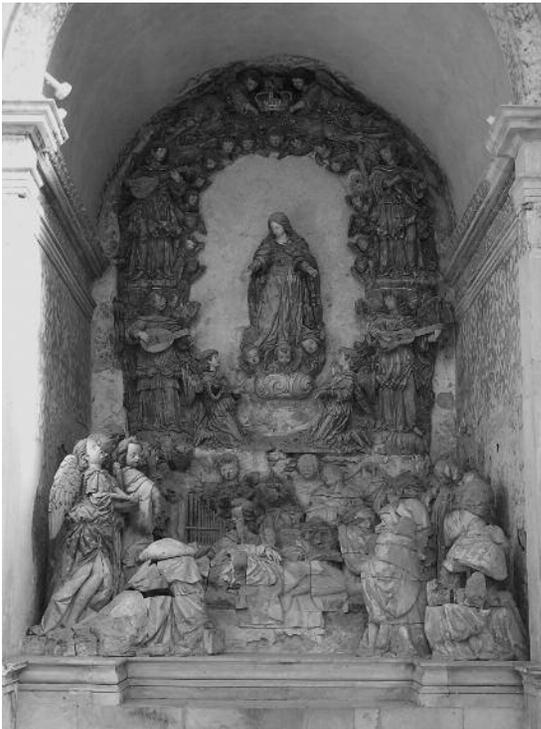
Fig. 10 Conjunto escultórico representando o *Trânsito de São Bernardo*.

No primeiro abaciado de D. Sebastião de Sottomaior (1619-1691), que decorreu entre 1675 e 1678, o orago da capela foi alterado para o de São Bernardo de Claraval (1090-1153) [8] e o retábulo sofreu obras de adaptação [4]. O sotabanco de pedra terá sido acrescentado, uma vez que o seu friso não coincide com o dos pedestais das colunas que o ladeiam e a sua união não é perfeita (Figura 7). A mesa de altar foi construída numa reentrância do sotabanco que tem atrás sete orifícios que poderão eventualmente corresponder ao sistema de encaixe de um alçado de pedra (Figura 8). Todo o retábulo foi decorado com um rico brutesco de ouro [9] (Figura 9), principalmente as reservas com os epitáfios dos dois túmulos [10]. Se observarmos de novo a inscrição lavrada (Figura 3) verificamos que tem uma outra pintada a ouro por cima, mas com uma grafia diferente. Isto seria pouco provável de acontecer se ambas as inscrições tivessem sido feitas na mesma altura, corroborando a ideia que o retábulo e o brutesco foram executados em momentos diferentes. Para o interior da tribuna, sobre o sotabanco, foi encomendado um conjunto de esculturas monumentais em barro cozido policromado e estofado, representando o *Trânsito de São Bernardo* (Figura 10).

O conjunto escultórico é constituído por esculturas de vulto perfeito, no plano horizontal, e esculturas em alto-relevo, num plano vertical. Ao centro do plano horizontal, o Melífuo Padre São Bernardo está deitado no seu leito, agonizando entre os monges de Claraval que choram sentidas lágrimas pela falta do homem. À sua cabeceira, uma embaixada celestial de anjos músicos, cantores e instrumentistas, glorificam o triunfo do santo. A monocromia branca e a tristeza dos monges de um lado contrastam com os estofos coloridos e a alegria

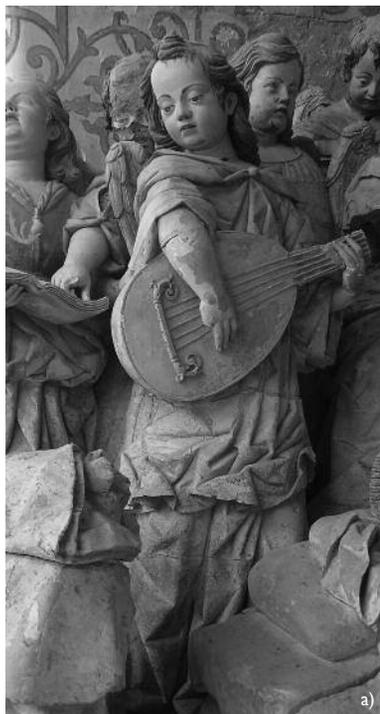
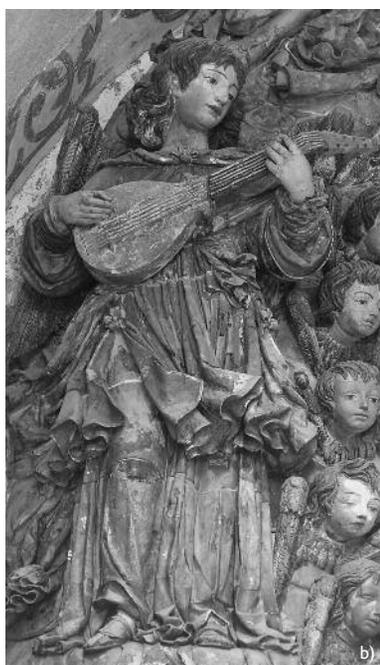
Fig. 12 Diferentes modelos estéticos dos anjos instrumentistas do plano horizontal e do plano vertical.

Observando o conjunto escultórico, constatamos facilmente que os anjos do plano horizontal foram moldados por mãos diferentes daquelas que moldaram os da glória de anjos que envolve a Virgem, uma vez que seguem modelos anatómicos completamente distintos [16] (Figura 12). Contudo, num retábulo desta importância, complexidade e qualidade estética é pouco provável que o seu projecto artístico não fosse coeso e harmonioso. Também não é expectável que os escultores de uma mesma oficina tivessem liberdade para optarem por

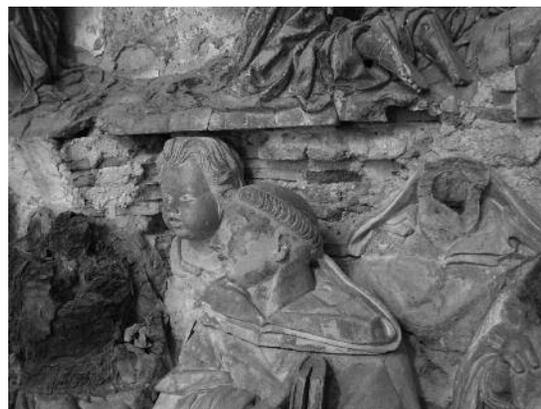
Fig. 13 Assentamento da glória de anjos sobre as últimas esculturas do plano horizontal.

modelos anatómicos tão diferentes. Além disso, a glória de anjos assenta sobre uma alvenaria de tijolo e argamassa construída literalmente sobre as últimas esculturas do plano horizontal, cobrindo-as parcialmente, o que não seria natural de acontecer num projecto inicial (Figura 13). Assim, as esculturas do retábulo terão sido executadas em duas campanhas distintas e por oficinas diferentes. As do plano horizontal e a Virgem terão sido executadas no primeiro abaciado de Sottomaior (1675-1678) e a glória de anjos no seu segundo abaciado (1687-1690). É perfeitamente natural que no segundo triénio, Sottomaior tenha querido completar ou enriquecer o retábulo que encomendara no seu primeiro triénio.

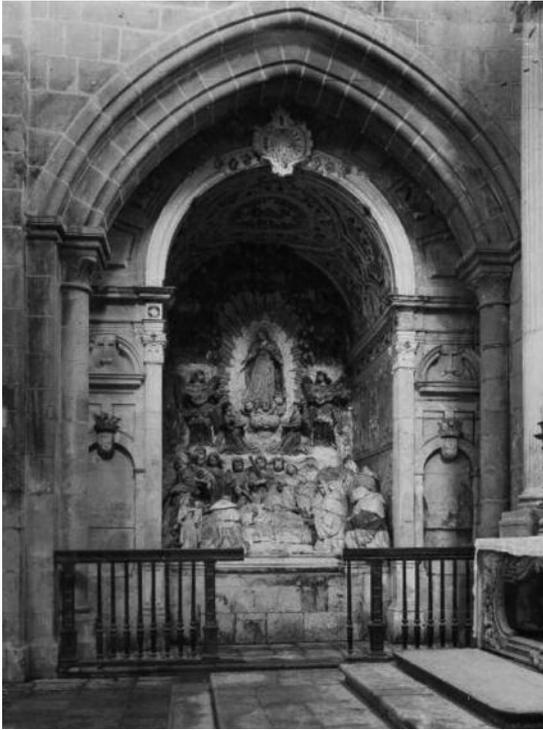
Fig. 14 Retábulo do *Trânsito de São Bernardo*, antes de 1930 (fotografia da DGEMN).

Em meados do século XVIII, os panos da tribuna do retábulo foram cobertos por um estuque relevado e policromado rococó. A Virgem foi envolta por uma mandorla raiada executada igualmente em estuque policromado, bem como o exuberante brasão de armas do mosteiro que cobriu o existente (Figura 14).

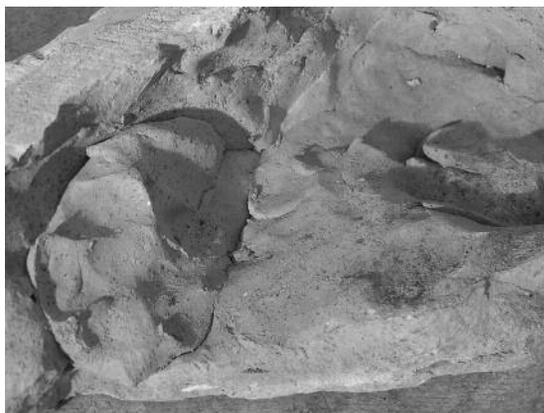
Fig. 20 Porção de barro mal unida.

Sobre ripas de madeira, para que o barro não pegasse [19, 37], as esculturas foram executadas pelo processo aditivo, através da adição sucessiva de porções de barro. Logo aqui deparamo-nos com uma diferença técnica entre as duas oficinas. A primeira oficina não tinha o cuidado de unir bem as várias porções, sendo estas por vezes perfeitamente visíveis pelo interior das esculturas (Figura 20). A construção das formas procedia-se de baixo para cima [37], com as mãos (Figura 21) e teques de madeira rija [23, 39], sendo interrompida por algumas pausas, de modo a que o barro fosse secando e ganhando resistência [37]. As esculturas deitadas eram começadas pela cabeça, a fonte de onde todas as medidas. [37]

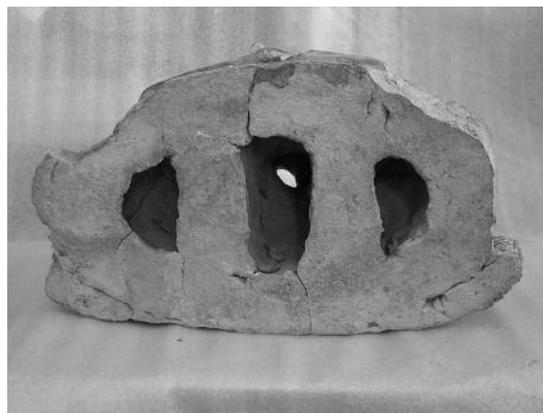
Fig. 22 Interior de uma escultura, oco e com travessas.

As esculturas eram executadas ocas, mas com um sistema de travessas, também em barro, no seu interior, de modo a susterem as paredes. Esta técnica facilitava a secagem e a cozedura [37]. A primeira oficina optou por executar as esculturas com paredes grossas, muitas vezes com apenas duas ou três travessas paralelas no seu interior e algumas cruzadas entre si (Figura 22), enquanto a segunda optou por paredes mais finas e por um maior número de travessas [24].

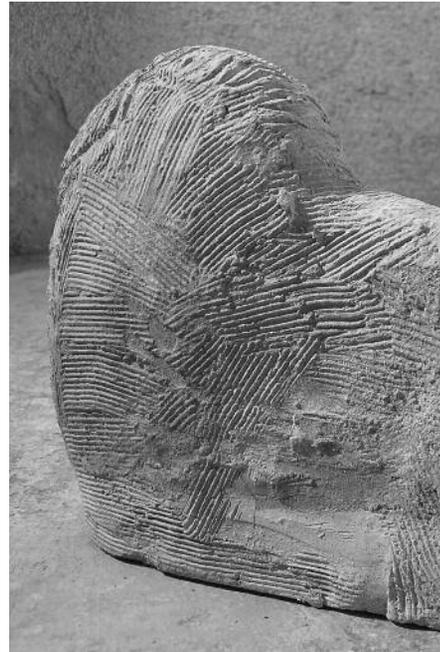
Fig. 25 Marcas do desbaste efectuado com teques.

As feições e os pormenores eram abertos com formões e goivas de madeira (Figura 25). Os denteados serviam para desbastar e os lisos para aplinar, com o auxílio de pincéis molhados em água [37].

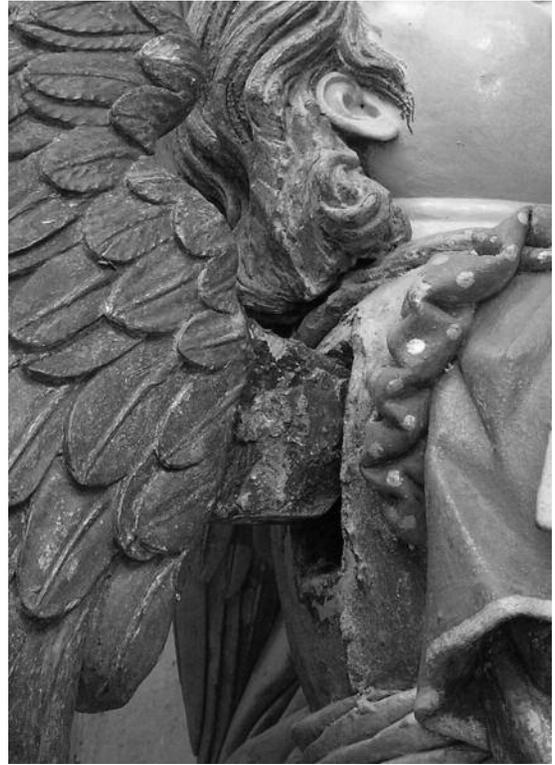
Fig. 27 Encaixe da asa de madeira estofada na respectiva fresta da escultura de um dos anjos cantores.

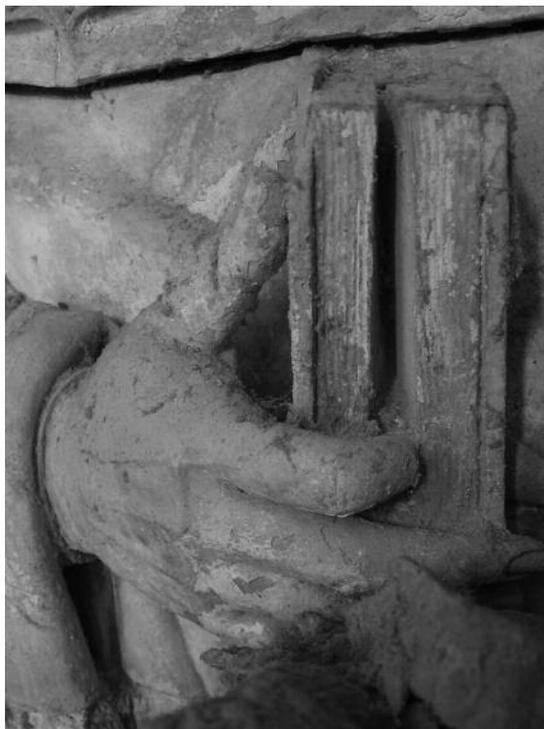
Fig. 30 Deposição de poeiras sobre a superfície.

Grandes quantidades de poeiras e detritos de vária natureza estavam depositados sobre as esculturas (Figura 30) e o solo da tribuna, constituindo focos de condensação de humidade e proporcionando um ambiente propício à colonização biológica. Havia de tudo um pouco do que se possa esperar e imaginar: teias de aracnídeos, excrementos de aves e morcegos, embalagens de produtos alimentares, papéis, fios eléctricos, objectos vários, moedas, ofertas e o esqueleto de um borracho que terá caído de um ninho feito no alto da glória de anjos (Figura 31). Sobre toda a superfície das esculturas, existia uma camada de sujidade extremamente densa.

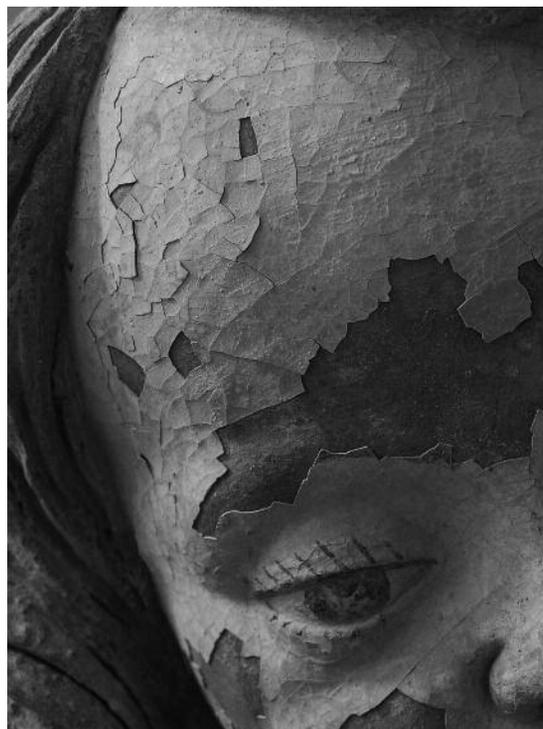
Fig. 32 Lacunas, levantamentos, bolsas e rede de microfissuras na policromia.

A policromia apresentava lacunas, que por vezes chegam ao suporte, em grande quantidade e nalguns casos com grandes dimensões (Figura 32). A falta de adesão da policromia ao suporte em algumas zonas provocou

levantamentos extremamente acentuados e bolsas de dimensões bastante razoáveis, havendo zonas em descolamento eminente (Figura 32). Por toda a superfície policroma existia uma rede de microfissuras muito densa (Figura 32).

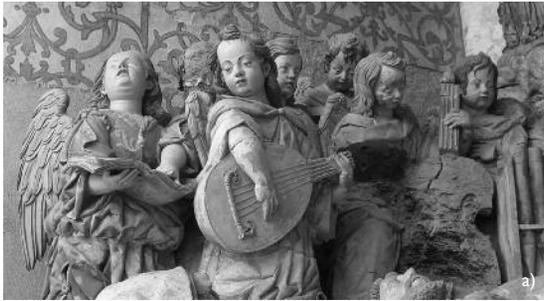
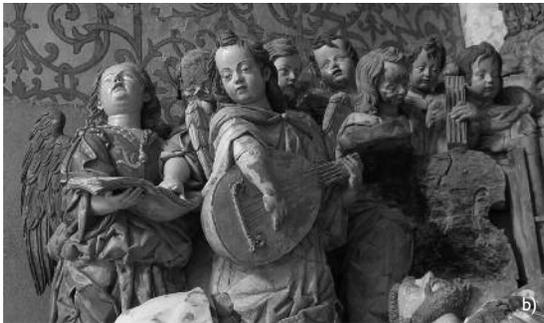
Fig. 34 Recolocação dos anjos cantores na sua posição correcta.

O anjo cantor que esteve presente na exposição (*e*)vocações foi trazido das reservas e recolocado no seu local, de acordo com a documentação fotográfica [49, 60] (Figura 34). Entretanto, o outro anjo cantor que ocupava

o seu lugar já havia sido recolocado no seu local (Figura 34). De modo a evitar que estes dois anjos e um terceiro estivessem expostos ao efeito da humidade potencialmente existente no morro onde assentavam, foram colocados sobre alguns pequenos tijolos, isolados por uma película de polipropileno.

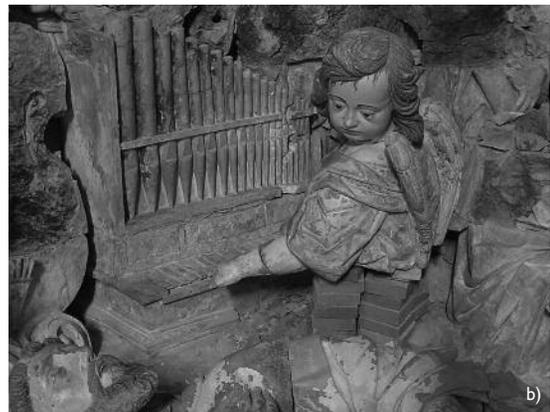
Fig. 35 Substituição do amontoado de lajes de pedra sobre o qual estava assente o taceo superior do anjo organeiro por uma estrutura construída por tijolos.

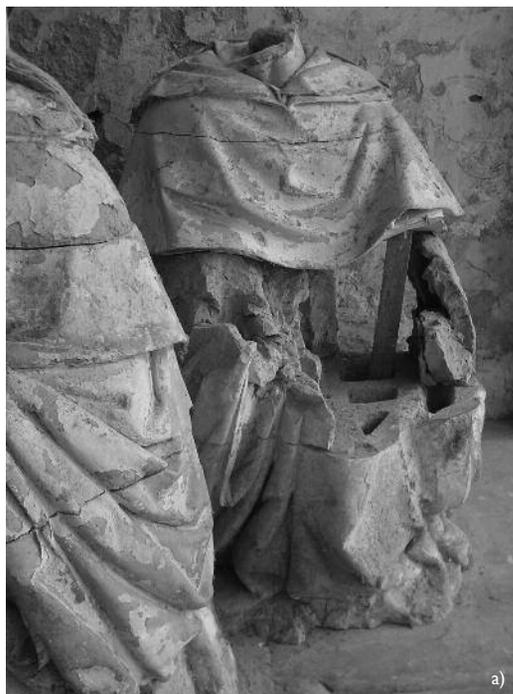
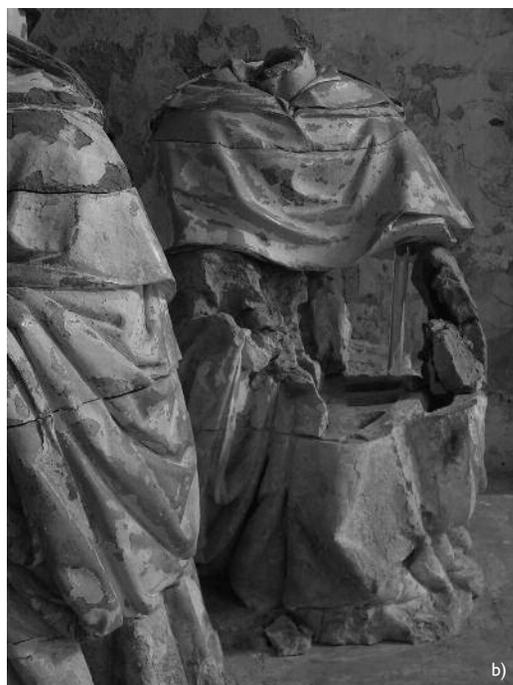
Fig. 36 Substituição do barrote de madeira colocada na escultura do primeiro monge por um varão de acrílico.

Por ser extremamente agressivo visualmente, o barrote de madeira colocado na escultura do monge do lado direito do primeiro plano foi substituído por um varão de acrílico incolor (Figura 36). Apesar de constituir um «corpo estranho» perfeitamente identificável a curta

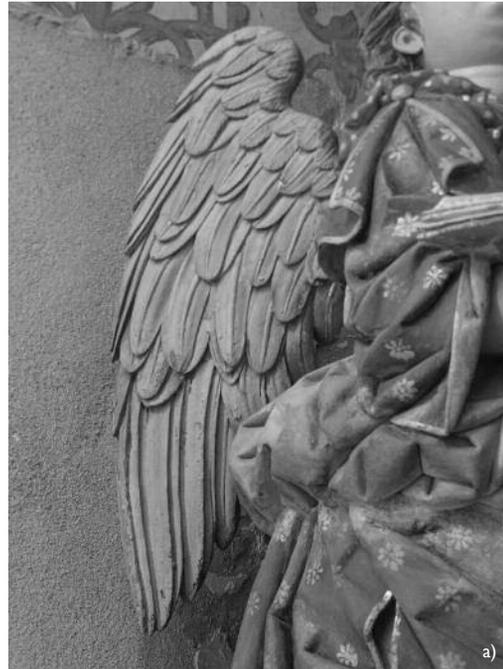
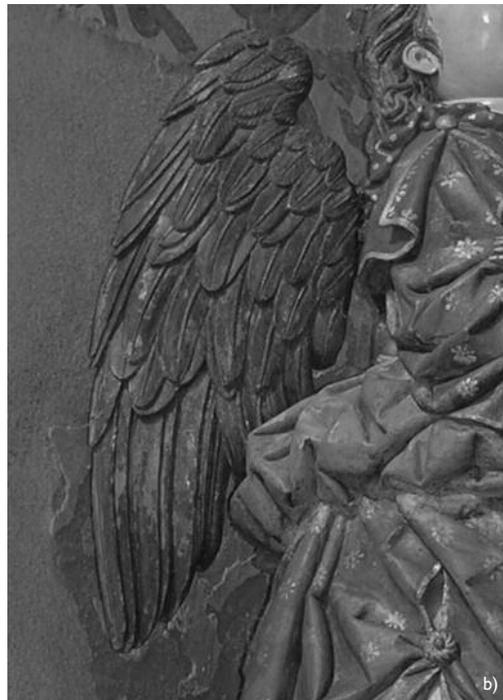
Fig. 38 Remoção da monocromia branca da asa do primeiro anjo cantor.

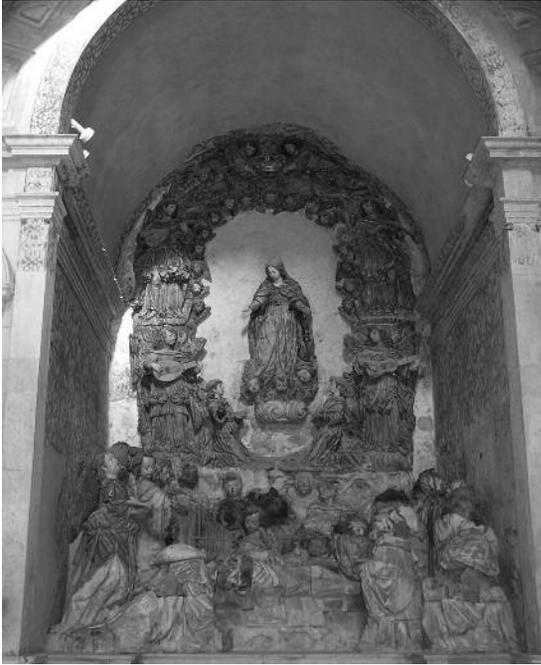
Fig. 39 Conjunto escultórico representando o *Trânsito de São Bernardo* depois do tratamento de Conservação e Restauro das esculturas do seu plano horizontal.

No final do tratamento, foi aplicada uma camada de protecção final, à base de cera microcristalina em *white spirit*, a pincel sobre as policromias, de modo a conferir alguma protecção às peças e ao tratamento efectuado (Figura 39).

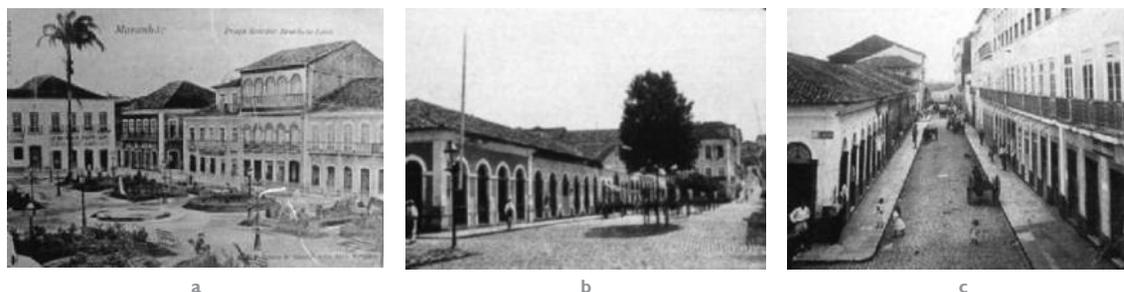
Fig. 3 Fotos do Álbum de Gaudêncio Cunha (1908): (a) Casario da Praça Benedito Leite; (b) Largo do Comércio; e, (c) Casario da Rua Portugal. Fonte: Acervo do Museu Histórico e Artístico do Maranhão.

similares em todas as colônias. Segundo o arquiteto Carlos Lemos, a arquitetura urbana de quase todo o Brasil tinha sempre o mesmo partido, definido “pelos grandes telhados de duas águas, com cumeeiras paralelas às ruas, paredes-mestras grossas, em pedra e cal ou de taipa de pilão” [14]. Outra característica desse período era o tipo de implantação da edificação no lote urbano, situando-se no limite frontal e lateral do lote, assim como a simetria e equilíbrio na composição dos cheios e envasaduras das fachadas.

viajantes estrangeiros. O pastor americano Daniel P. Kidder, que visitou a cidade em 1841, destaca “a cidade do Maranhão como sendo de melhor construção que qualquer outra no Brasil” [13]. Outro aspecto que despertou a atenção de Kidder foi a regularidade do traçado, a ornamentação e arborização das praças (Figura 3a), destacando-se nos seus apontamentos que “as ruas do Maranhão obedecem a um traçado remarcadamente regular, no que respeita à direção... A cidade dispõe de diversas praças ornamentadas, algumas delas com árvores de sombra” [13] (Figura 3b).

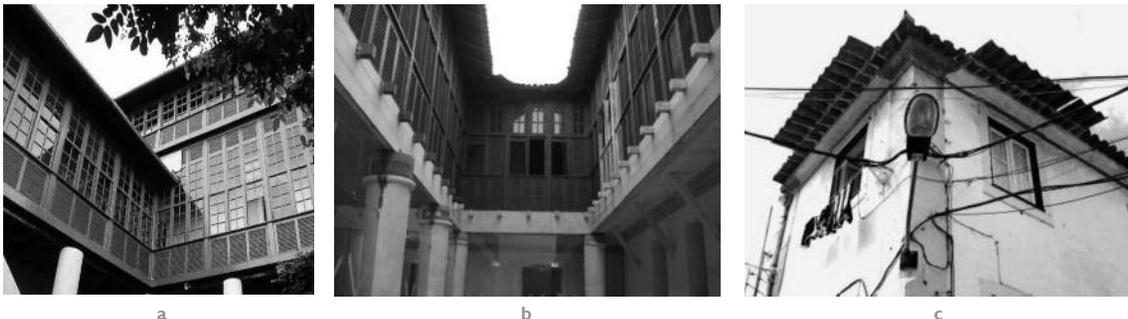
Fig. 4 (a) e (b) Varanda posterior com fechamento em veneziana, madeira e vidro; (c) Edificação em Setúbal (Portugal) apresentando beiral com sobreposição de duas telhas. Fotos: (a), (b) e (c) Margareth Figueiredo.

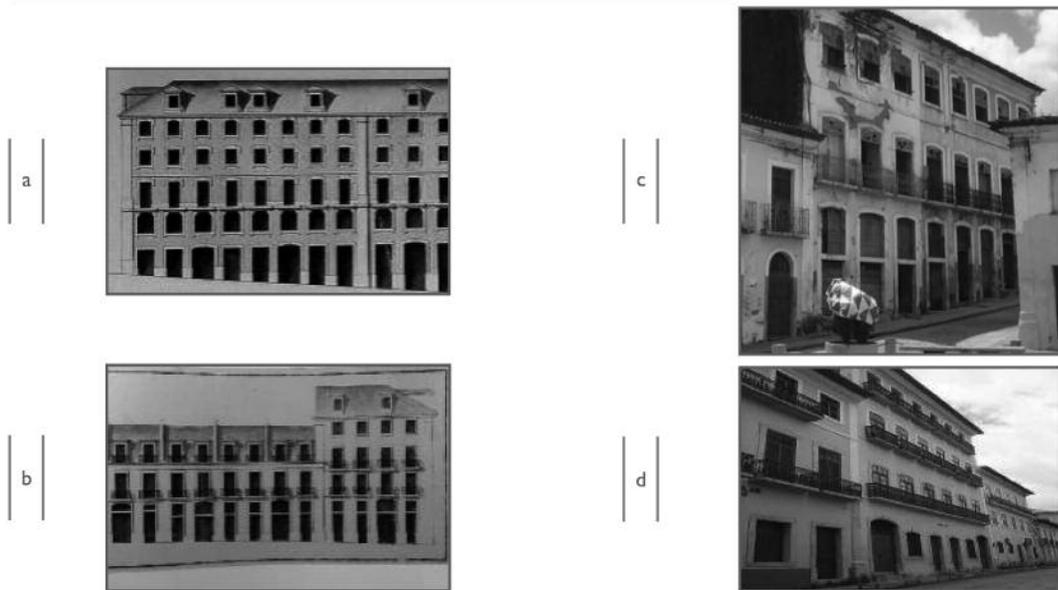
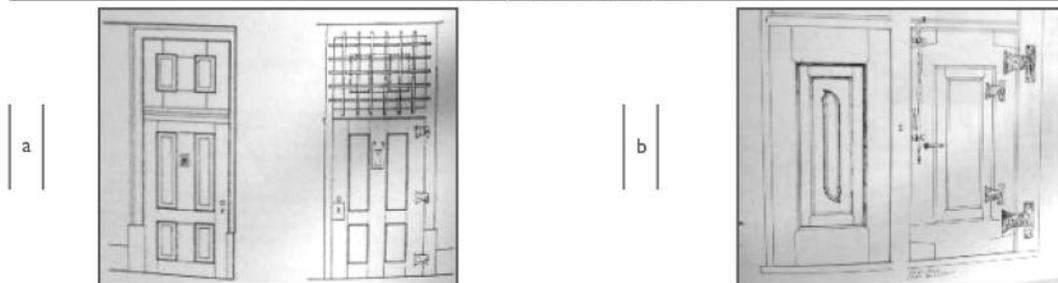
Fig. 5 Aspectos das semelhanças do sistema construtivo da Baixa Pombalina com as edificações do século XIX em São Luís do Maranhão. 1 – Iconografia: (a) Terreiro do Paço, 2011. Foto: Margareth Figueiredo; (b) Vista do Terreiro do Paço (Lisboa), painel encontrado em sobrado (século XIX), no Largo do Comércio, São Luís. Foto: Margareth Figueiredo. 2 – Traçado urbano: (a) Traçado ortogonal (1756). Fonte: Museu da Cidade – Lisboa; (b) Malha ortogonal (1615). Fonte: Arquivo da Superintendência do Patrimônio Cultural do Estado do Maranhão. 3 – Sistema estrutural: (a) Gaiola pombalina; (b) Arcos e abóbadas, no pavimento térreo; (c) Gaiola pombalina, com enchimento de pedras miúdas e barro; (d) Arcos no pavimento térreo. Fontes: (a) [23]; (b) [22]; (c) e (d) Arquivo da Superintendência do Patrimônio Cultural do Estado do Maranhão; 4 – Fachadas: Modulação e equilíbrio no ritmo dos cheios e envazaduras. Fontes: (a) e (b) [24]; (c) e (d) Margareth Figueiredo. 5 – Esquadrias e ferragens. Fontes: (a) [22]; (b) [25].

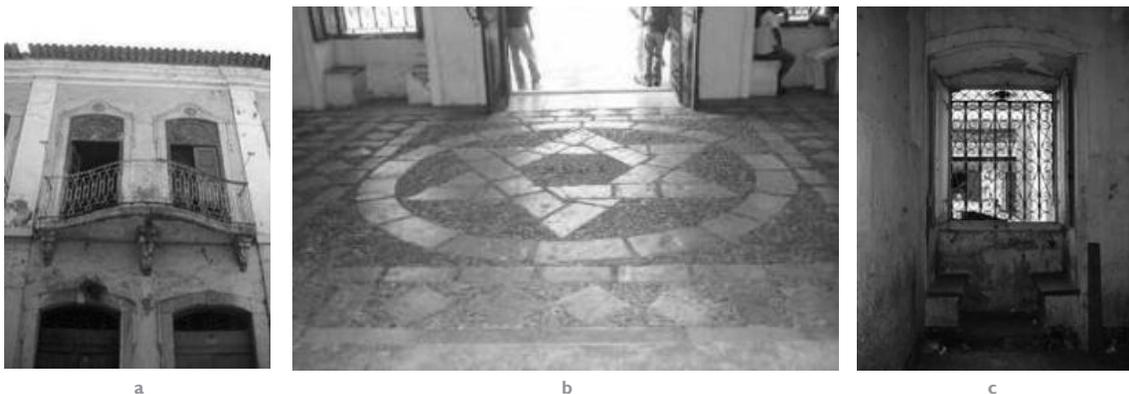
Fig. 6 Detalhes arquitetônicos dos solares: (a) Balcão sacado sinuoso, apoiado por mísulas em pedra de cantaria; (b) Vestíbulo com piso em mosaico e desenhos geométricos, elaborado com pedra lioz, intercalado com seixos rolados; (c) Conversadeiras na janela do vestíbulo. Fotos: (a) e (b) Margareth Figueiredo; (c) Arquivo IPHAN 3º SR.

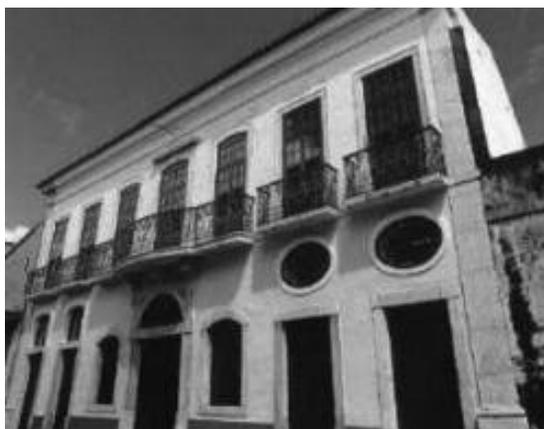
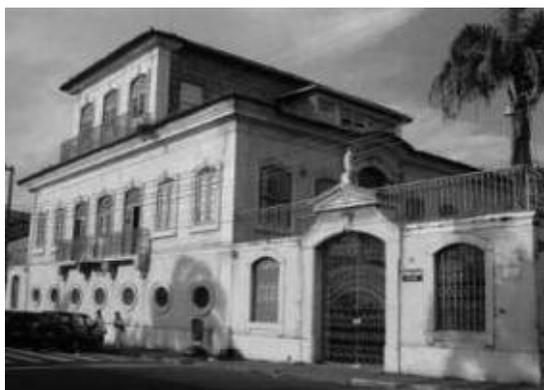
Fig. 7 (a) Solar dos Vasconcelos, situado na Rua da Estrela; (b) Palácio Cristo Rei, situado na Praça Gonçalves Dias. Fontes: (a) Arquivo da Superintendência do Patrimônio Cultural do Estado; (b) Foto de Daniel Lopes.

Ímóvel com aspecto imponente, que apresenta na fachada principal elementos arquitetônicos bem elaborados, tais como: portadas com ornamentos em cantaria de lioz, balcões sacados sinuosos, apoiados por mísulas (cachorros) em pedra lioz (Figura 6a), vergas, ombreiras e cunhais em pedra lioz (Figura 7). O sistema construtivo do solar apresenta paredes-mestras em pedra argamassada com cal ou alvenarias autônomas em cruz de Santo André (gaiola pombalina) e paredes divisórias que variam entre as técnicas da taipa de mão e tabique.

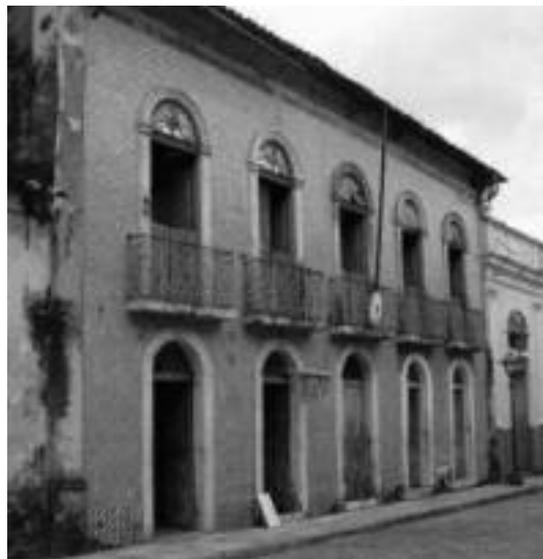
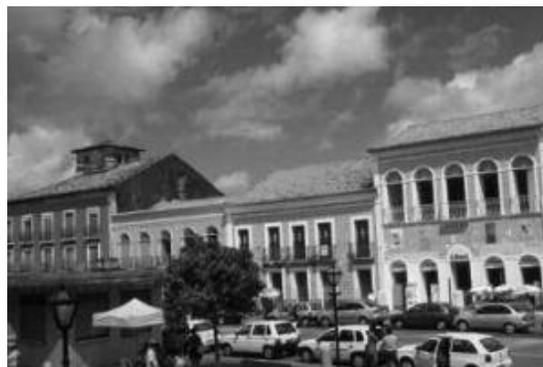
Fig. 8 (a) Sobrado na Rua 14 de Julho; (b) Conjunto de sobrados do Largo do Carmo. Fotos: (a) Letícia Veras; (b) Margareth Figueiredo.

Centro Histórico, com prédios de até quatro pavimentos, sendo o pavimento térreo destinado ao comércio e os pavimentos superiores ao uso exclusivamente residencial (Figuras 8a e 8b).

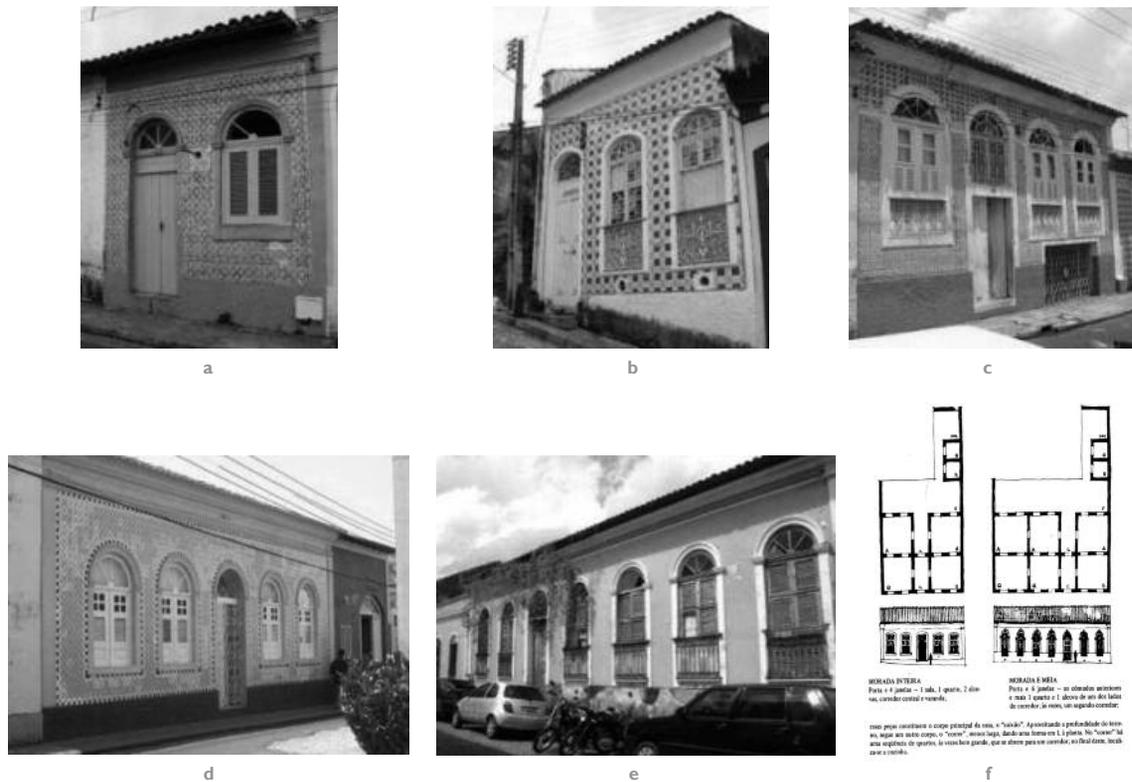
Fig. 9 Tipologias construtivas: (a) Porta-e-janela; (b) Meia-morada; (c) $\frac{3}{4}$ de Morada; (d) Morada-inteira, (e) Morada-e-meia; (f) Esquema de planta baixa e fachada da morada-inteira e da morada-e-meia. Fontes: Fotos (a)-(e) Margareth Figueiredo; (f) Desenho de Dora Alcântara.

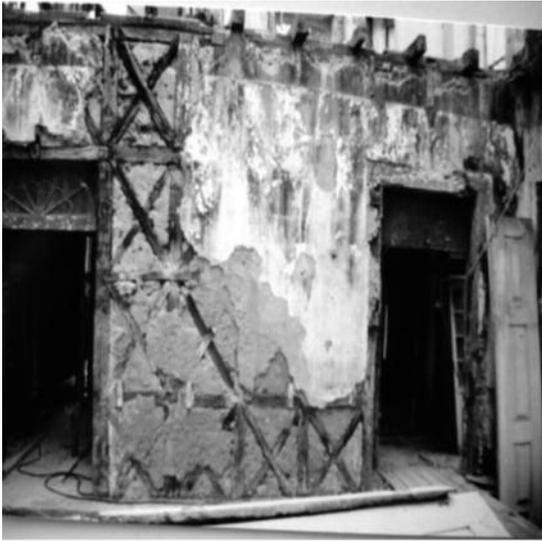
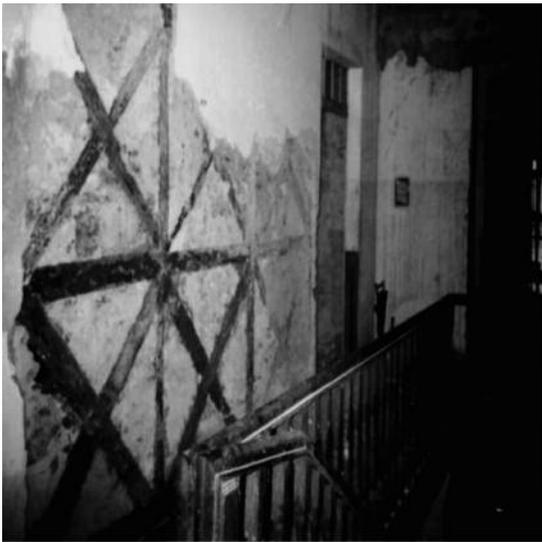
Fig. 10 Paredes estruturais em cruz de Santo André, tipo gaiola pombalina. Fonte: Acervo da Superintendência do Patrimônio Cultural do Estado do Maranhão – SPC.

Em São Luís, à semelhança das edificações da Baixa Pombalina, em Lisboa, identifica-se nos pavimentos superiores um número razoável de imóveis com paredes estruturadas em cruz de Santo André (tipo gaiola pombalina) com enchimento recorrendo a pequenas pedras e barro (Figura 10).

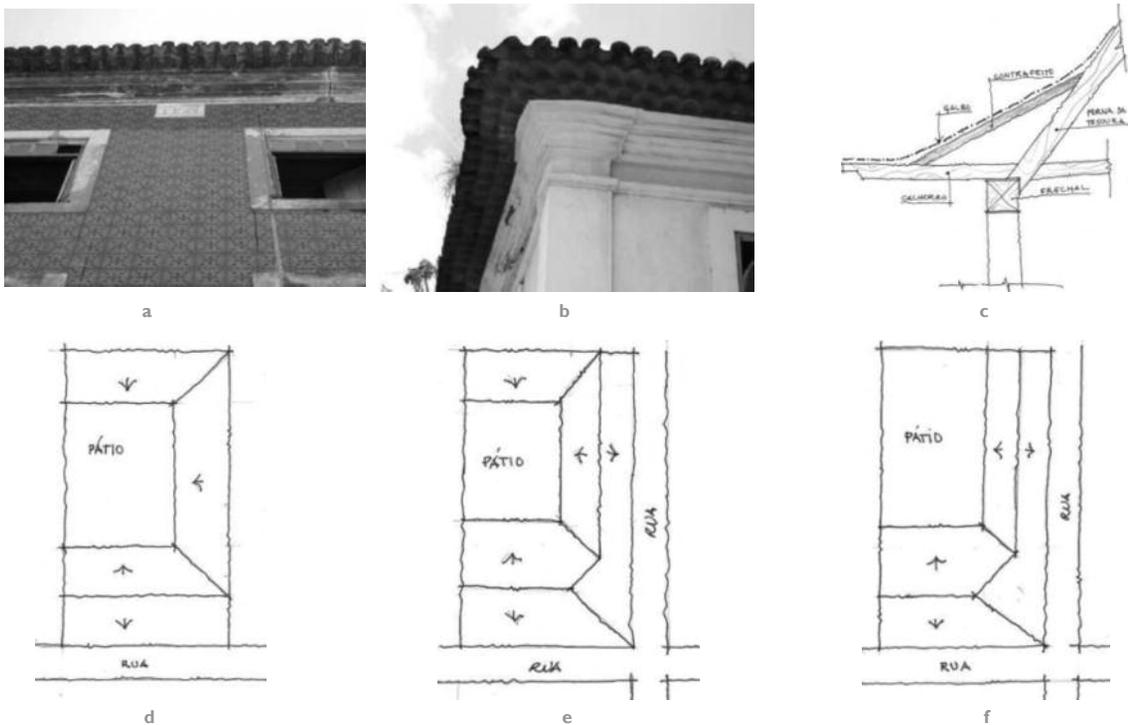
Fig. 11 (a) Bicas dupla; (b) Beira-seveira; (c) Galbo; (d) Imóvel em meio de quadra; (e)-(f) Imóveis de esquina. Fontes: Fotos (a) e (b) Margareth Figueiredo; Desenhos (c)-(f) Margareth Figueiredo.

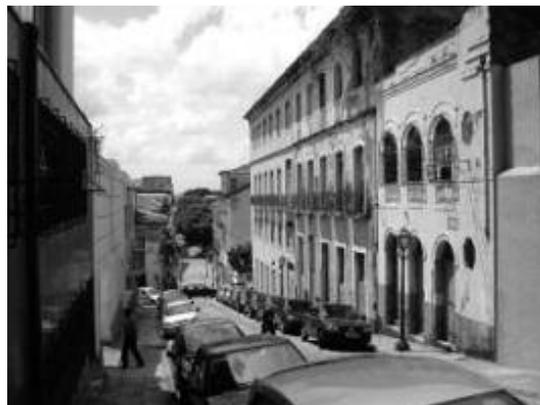
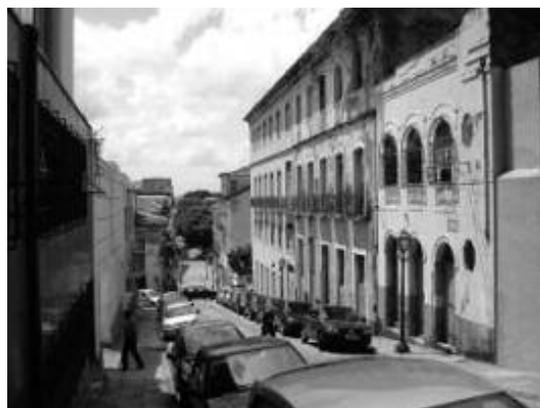
Fig. 12 (a) Perda de material constituinte da base da alvenaria causando recalque; (b) Excesso de veículos em áreas históricas, causando vibrações na estrutura dos imóveis. Fontes: (a) IPHAN 3ªSR; (b) Superintendência do Patrimônio Cultural do Maranhão.

A estabilidade das fundações se relaciona diretamente com a segurança estrutural do edifício. Em São Luís são muitas as causas que originam lesões nas fundações. Além do envelhecimento e dos recalques de acomodação natural do solo, existem aquelas provocadas pelo uso e manuseio indevido, como: as intervenções inadequadas, que alteram as divisões dos ambientes, aumentando a sobrecarga; as vibrações causadas por transportes pesados; o manuseio do solo de imóveis vizinhos, com retirada de terra na vizinhança das fundações, ou seja, “las intervenciones constructivas en el entorno de un edificio influyen siempre en el suelo del mismo con mayor o menor intensidad, alterándolo en algunos casos de forma peligrosa para las cimentaciones en él situadas” [34]; falta de manutenção em esgotos, no passeio público (calçada) e meio-fio que protegem a fundação das águas pluviais (Figura 12).

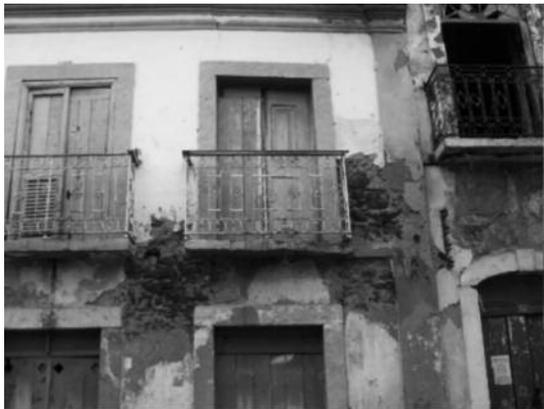
Fig. 13 (a) Desagregação do reboco, expondo a alvenaria de pedra e cal às infiltrações; (b) Excesso de vegetação comprometendo a estabilidade do imóvel, que já se encontra em ruínas. Fontes: (a) IPHAN; 3ºSR; (b) Margareth Figueiredo.

Em São Luís do Maranhão, com a intensidade de chuvas que ocorrem durante seis meses no ano, as anomalias mais frequentes nas paredes são decorrentes de fatores climáticos, como as fissuras (rachaduras) e desagregação do reboco. Nas paredes externas, mais expostas às chuvas, a desagregação do reboco se torna mais frequente, desprotegendo a alvenaria de pedra argamassada com barro e cal (Figura 13). A alta umidade relativa do ar

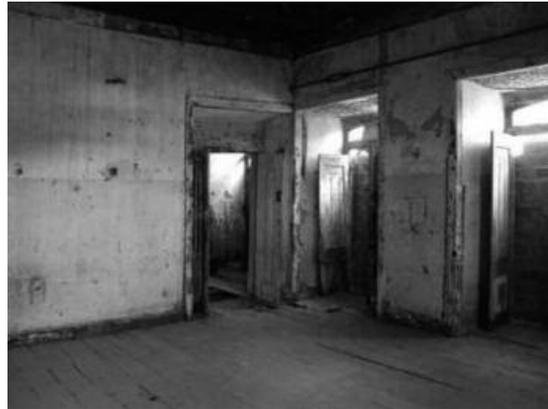
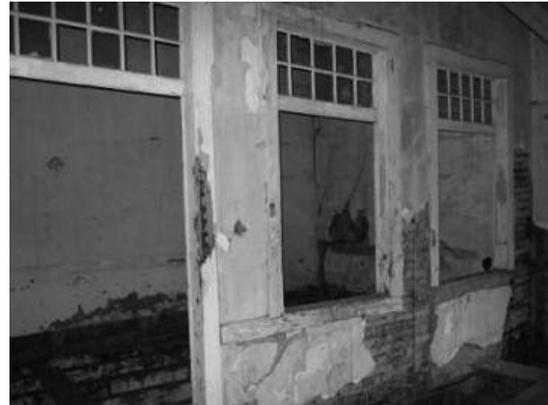
Fig. 14 – (a) Desagregação do reboco da alvenaria (interna) de pedra e cal, exposta à umidade; (b) Desagregação do reboco da alvenaria (interna) de taipa de mão exposta à umidade. Fotos: (a) Daniel Lopes; (b) IPHAN 3ºSR.

também provoca muitos danos (manchas de diversos aspectos; desagregação do revestimento) nas alvenarias (Figura 14). As alvenarias também são sujeitas a danos pela má conservação dos telhados, do sistema de drenagem e das instalações prediais.

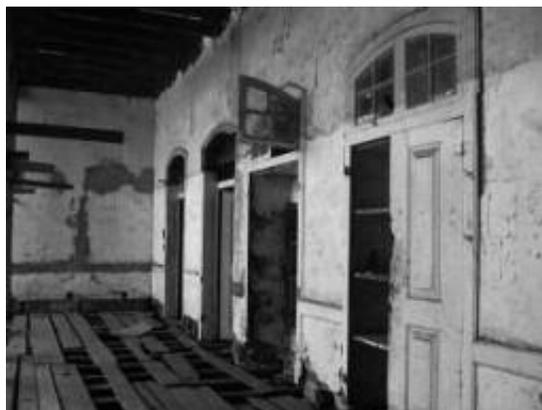
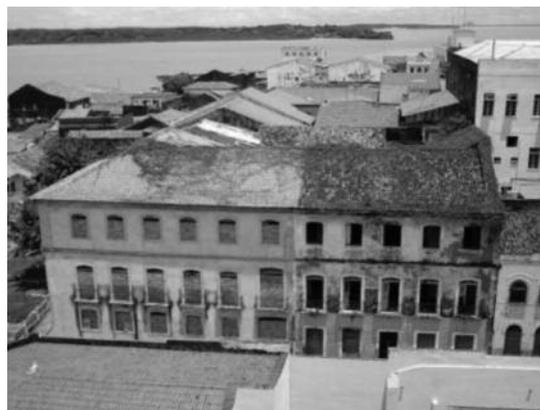
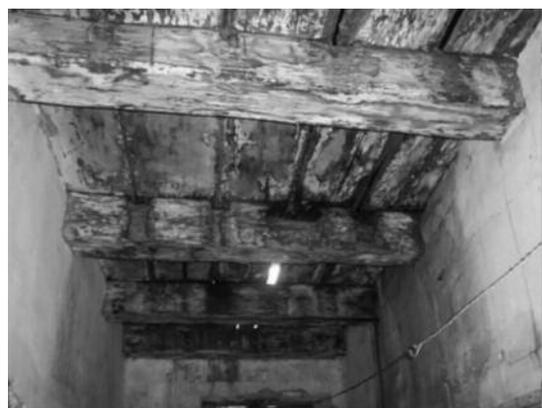
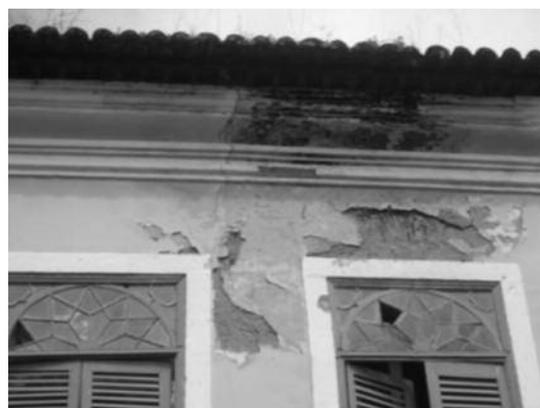
Fig. 15 (a) Assoalho danificado por agentes biológicos (cupins) e umidade; (b) Estrutura de barrotes e assoalho danificado por agentes biológicos (cupins) e umidade. Fotos: (a)-(b) IPHAN 3ª SR.

são causadas pelo próprio envelhecimento (tempo de existência) ou desgaste natural do material. Fatores físicos (como: variações de temperatura, umidade, calor excessivo, chuva, salitre) afetam as paredes provocando fissuras, no caso dos pisos do térreo. Os danos no assoalho dos pisos superiores são causados por agentes biológicos (insetos, fungos, bactérias, animais roedores) que atacam a madeira. Esses danos são potencializados quando associados ao excesso de umidade que propicia a proliferação desses agentes, provocando a deformação ou inutilização das peças (Figura 15).
