Número *Issue* 10 | Dezembro *December* | 2009

# | Conservar Património |

ARP | Associação Profissional de Conservadores-Restauradores de Portugal

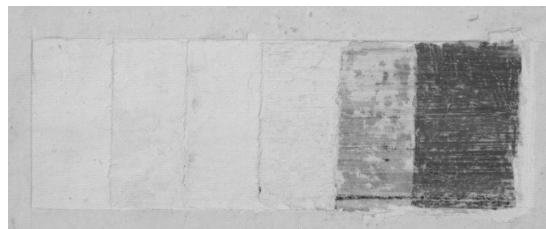
Fig. 2 Resultado da abertura de janelas de sondagem realizada no revestimento do espaldar do Chafariz do Largo de São Mamede, e respectiva estratigrafia observada.

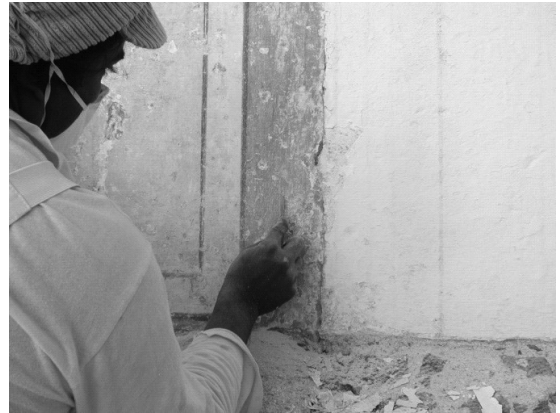
Fig. 5 Chafariz do Largo de São Mamede: levantamento manual e remoção mecânica (por bisturi) das múltiplas camadas de pintura a cal.

- a) Levantamento manual e remoção mecânica (por bisturi) das múltiplas camadas de pintura a cal (Fig. 5);
- b) Limpeza das superfícies originais e remoção de antigas reintegrações argamassadas;
- c) Consolidação de áreas instáveis das argamassas e pinturas;
- d) Preenchimento das lacunas com argamassa de cal em pasta (“União de Gessos”) e areia branca fina (Fig. 6);
- e) Reintegração cromática das lacunas, a aguarela (Figs. 7 e 8);
- f) Estabilização e protecção final das superfícies.

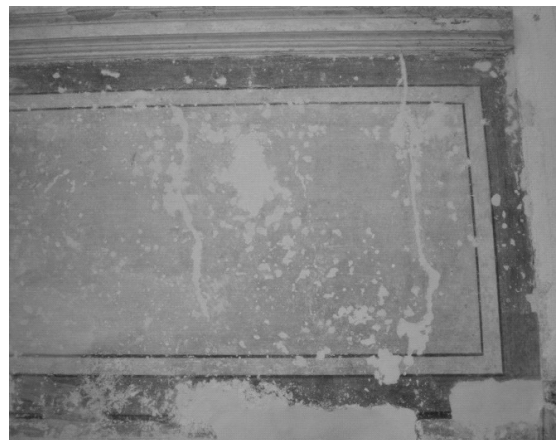
Fig. 6 Chafariz do Largo de São Mamede: preenchimento das lacunas com argamassas.

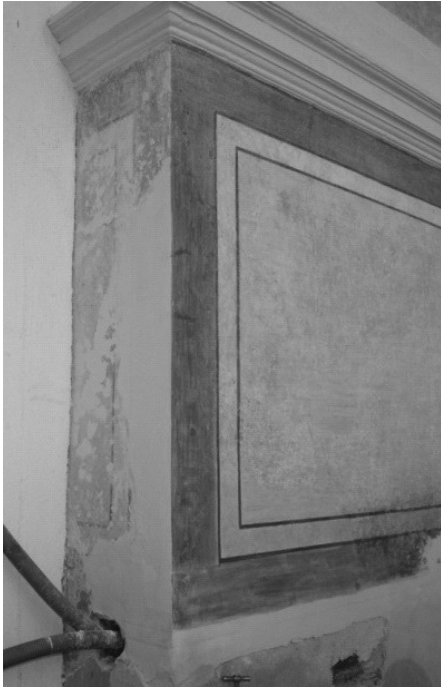
Fig. 7 Chafariz do Largo de São Mamede: após preenchimento das lacunas com argamassa, procedeu-se à sua reintegração cromática a aguarela.

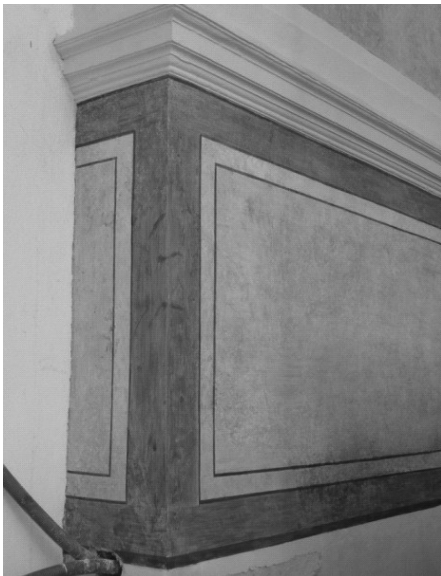
Fig. 8 Chafariz do Largo de São Mamede: aspecto final da mesma superfície apresentada na figura 6 após reintegração cromática das lacunas.

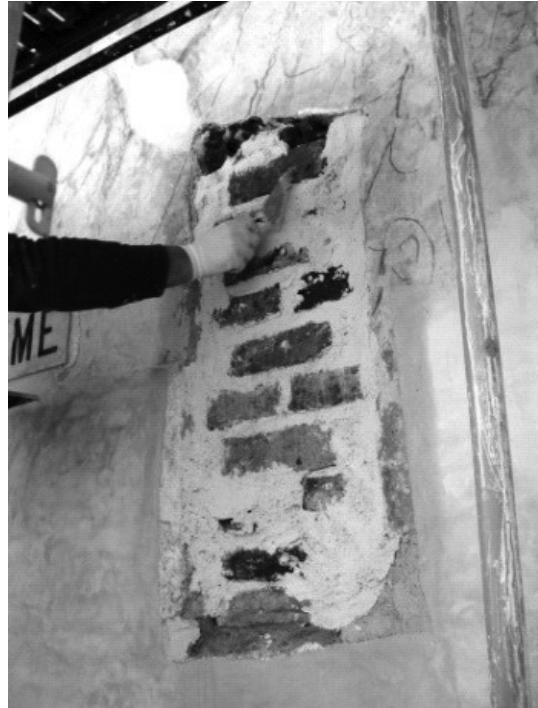
Fig. 9 Chafariz de Alconchel: preenchimento do vão de acesso à galeria com alvenaria de tijolo.

No caso específico do chafariz de Alconchel, após a remoção das argamassas degradadas e do levantamento de cal detectou-se a presença de uma fractura que se desenvolvia desde o intradorso do arco até ao paramento vertical. Além disso, também se revelou a existência de um vão que dava acesso a uma galeria, com provável ligação à nascente; este foi devidamente analisado e documentado, tendo sido preenchido com uma alvenaria de tijolo e argamassas à base de cal e areias lavadas e seleccionadas (Figs. 9 e 10).

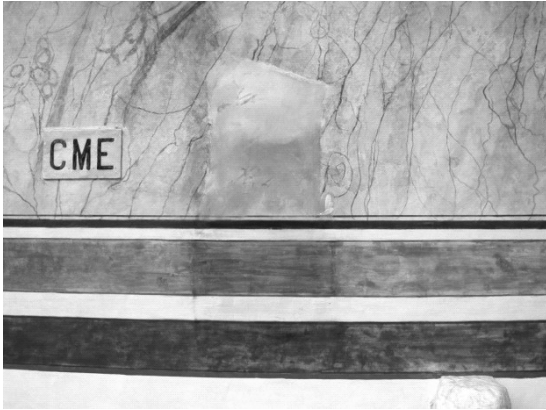
Fig. 10 Chafariz de Alconchel: após preenchimento, procedeu-se à reintegração cromática da área correspondente ao vão de acesso à galeria.

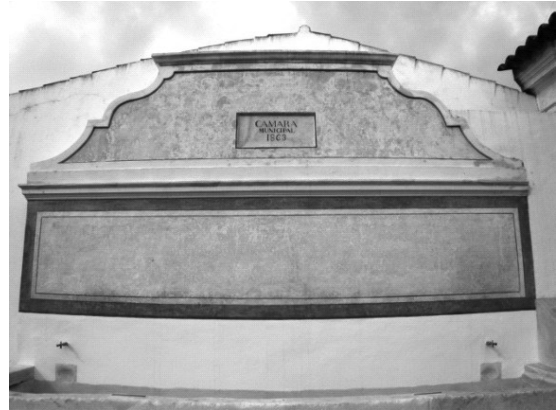
Fig. 12 Chafariz do Largo de São Mamede: vista geral depois da intervenção.

Do conjunto das intervenções efectuadas assumem particular importância a recuperação e restauro dos chafarizes de Alconchel e de S. Mamede. Com efeito, foram detectadas durante os trabalhos superfícies cromáticas nos espaldares, até então desconhecidas, tendo o seu restauro constituído uma mais valia patrimonial (Figs. 11 a 14).

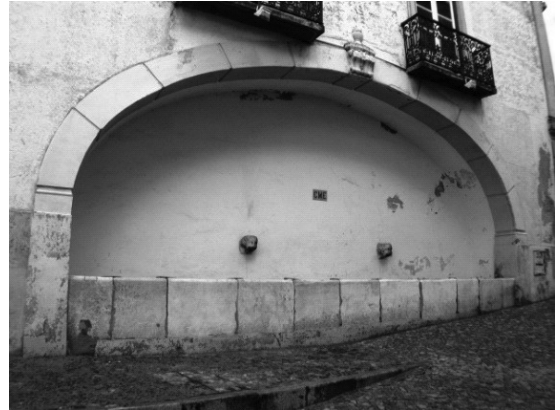
Fig. 13 Chafariz de Alconchel: vista geral antes da intervenção.

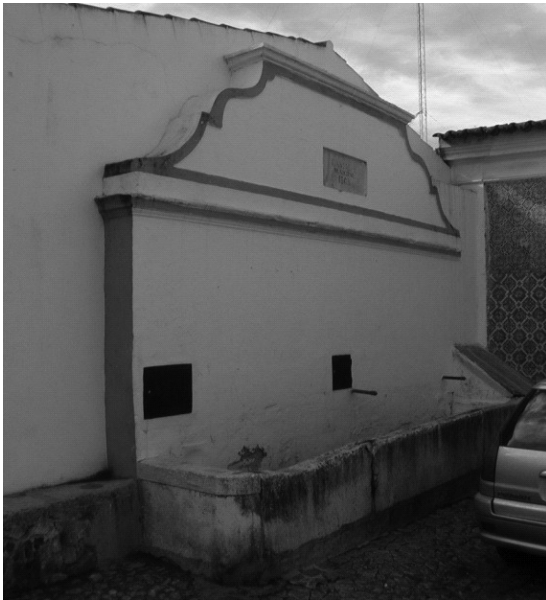
Fig. 11 Chafariz do Largo de São Mamede: vista geral antes da intervenção.

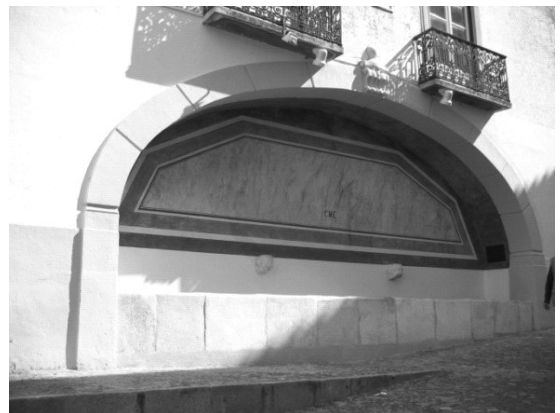
Fig. 14 Chafariz de Alconchel: vista geral depois da intervenção.

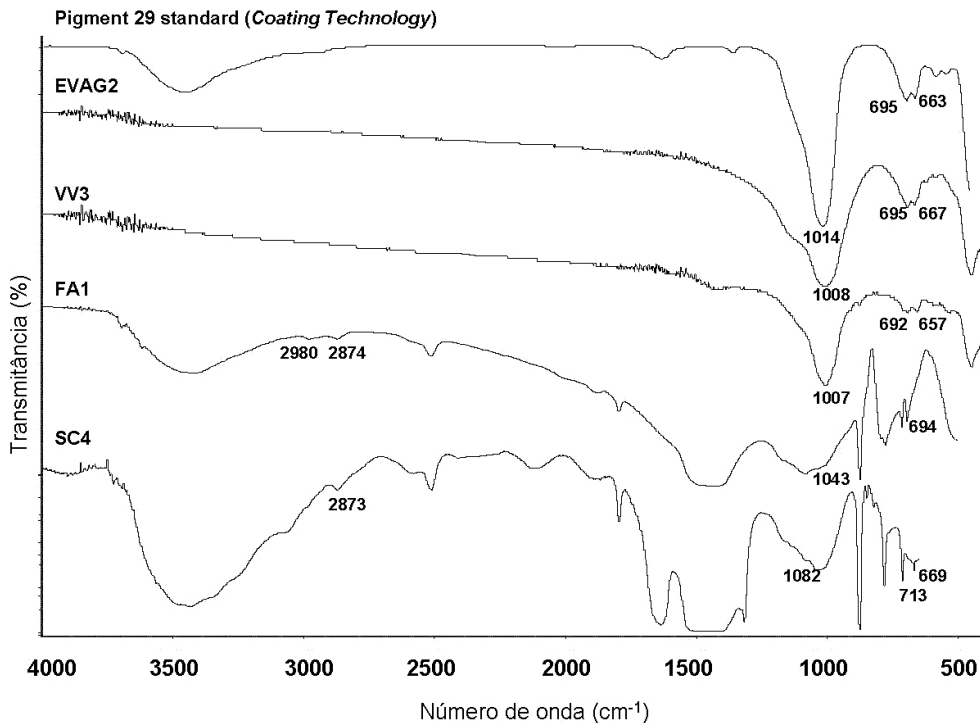
Fig. 4 Espectros de FTIR da amostra FA1 (caição) e SC4 (barramento corado). Comparação com os três azuis ultramarinos artificiais: VV3 e EVAG2 adquiridos no comércio local e o pigment blue 29 padrão da base Coatings Technology.

As bandas associadas ao carbonato de cálcio estão patentes em FA1, aproximadamente a  $2512$ ,  $1795$ ,  $1506$ ,  $1313$ ,  $874$  e  $713\text{ cm}^{-1}$  e em SC4 a  $2513$ ,  $1796$ ,  $1425$ ,  $873$  e  $713\text{ cm}^{-1}$ .

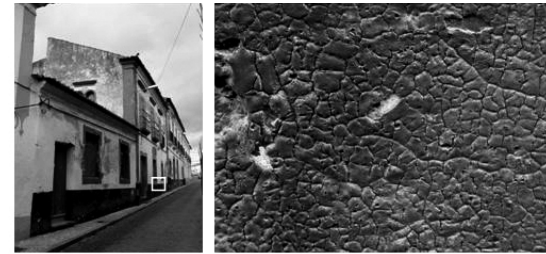
Fig. 9 Utilização de alcatrão nos rodapés em Ferreira do Alentejo.

família abastada da região desde há cerca de 35 anos [44]. A razão da preferência é desconhecida, mas, tratando-se de uma substância betuminosa [45], é possível que tenha sido escolhida devido às suas propriedades hidrofugantes (Fig. 9).

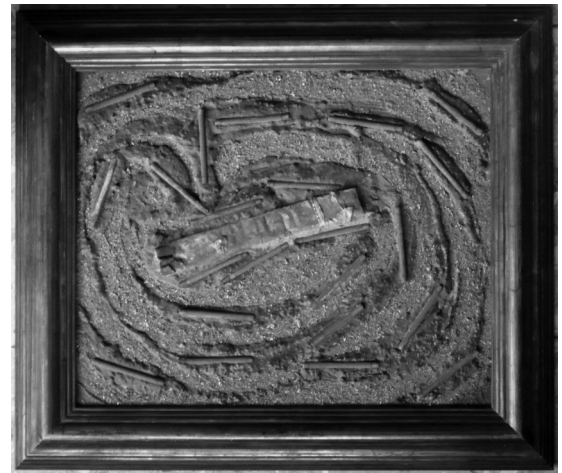
Fig. 2 Fotografía general del anverso con luz visible, estado inicial de la obra.

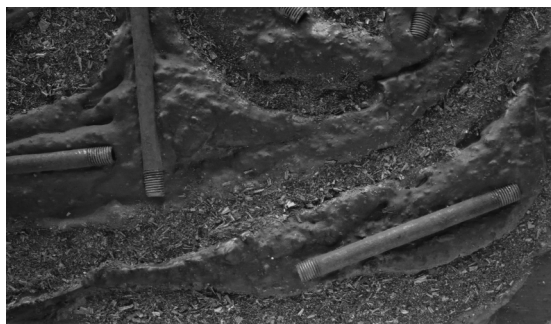
Fig. 4 Fotografía de detalle con luz visible, donde se observa la superficie de la obra, realizada con chocolate, virutas y tubos de metal.

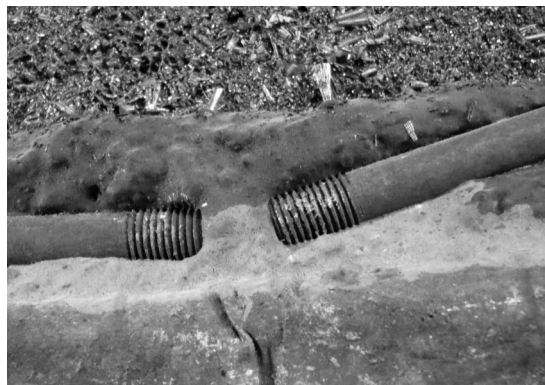
Los empastes de chocolate presentaban zonas mates y zonas brillantes, debido a que la artista aplicó en determinados puntos una capa de tapa poros para lograr un aspecto brillante en el chocolate. La finalidad de esta última capa es estética y no la de dar una capa de protección al chocolate (Fig. 7 y 8).

Fig. 8 Fotografía de detalle de la superficie pictórica donde se había aplicado la capa de tapa poros.

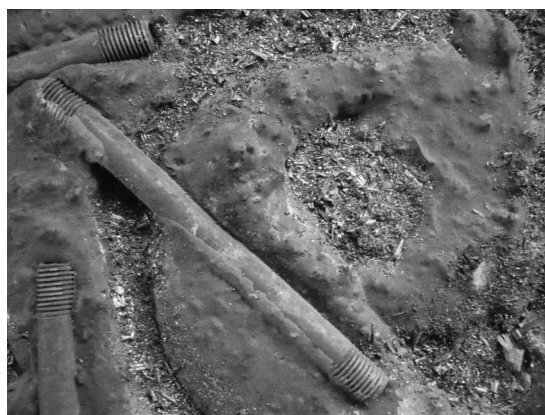
Fig. 9 Detalle del tubo de hierro oxidado.

En los tubos de hierro (aunque la oxidación, las pequeñas fisuras y deformaciones formaban parte del concepto artístico de la obra) el escaso control de las condiciones ambientales había acelerado gravemente su deterioro, agravándose las fisuras y deformaciones, preocupando a la artista que se pudiera llegar a la degradación y pérdida total de los tubos (Fig. 15 y 16). Las virutas de bronce se estaban desprendiendo debido a la falta de adhesión, inquietando a la artista que estos desprendimientos pudieran llegar a afectar a la composición general.

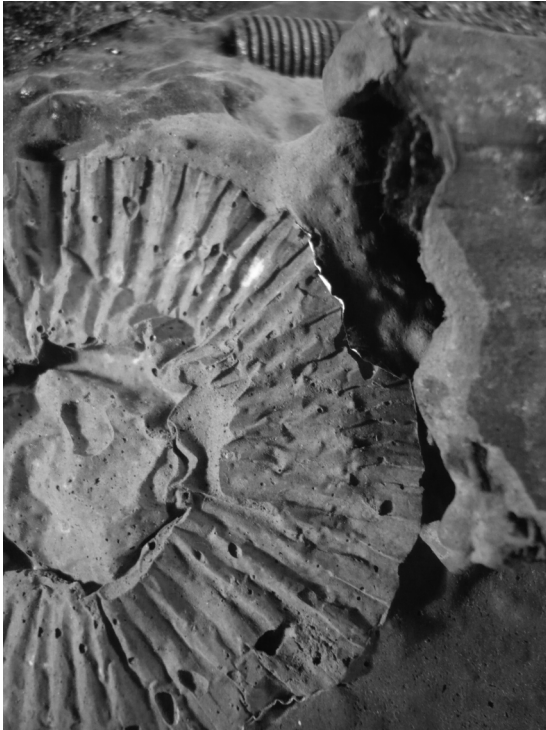
Por otra parte, adheridos al chocolate se encontraban unos pequeños tubos circulares de hierro en cuyos extremos se aplicó pintura acrílica dorada. También cubierto por chocolate se encuentra un envoltorio de magdalena y sobre el tubo de hierro central un envoltorio de botella también pintado con pintura acrílica dorada (Fig. 9,10 y 11). Por último, la obra se encontraba enmarcada, sujeta al marco mediante 12 clavos y el reverso estaba cubierto por una cartulina blanca adherida mediante cinta de carroceros (Fig. 12).

Fig. 10 Detalle del envoltorio de magdalena adherido sobre la superficie, e incrustado en el material base de chocolate.

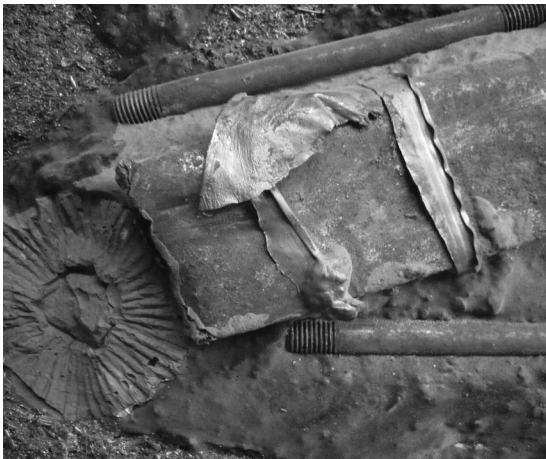
Fig. 11 Detalle del envoltorio de botella incrustado en el material base de chocolate.

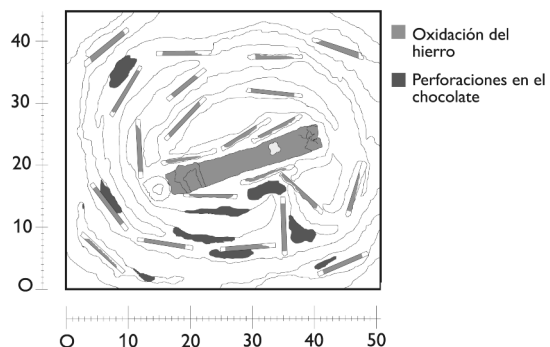
Fig. 13 Mapa de degradaciones de la obra por el anverso.

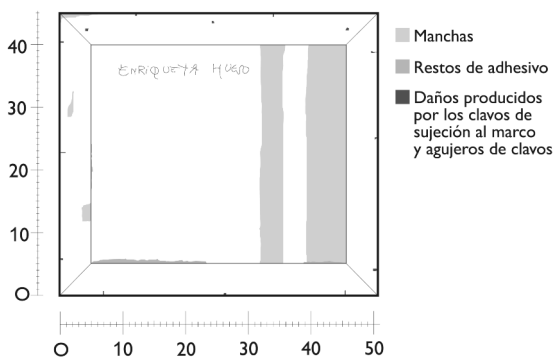
Fig. 14 Mapa de degradaciones de la obra por el reverso.

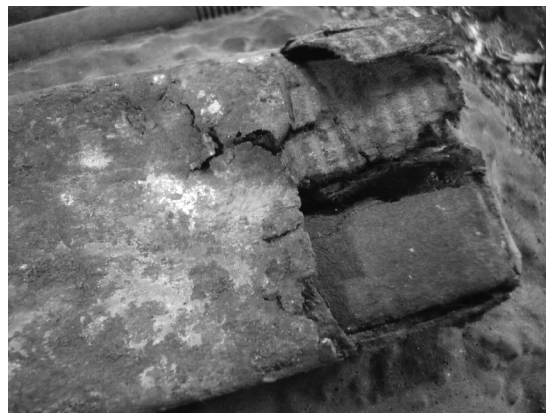
Fig. 15 Detalle con luz visible de las fisuras en el tubo de hierro central.

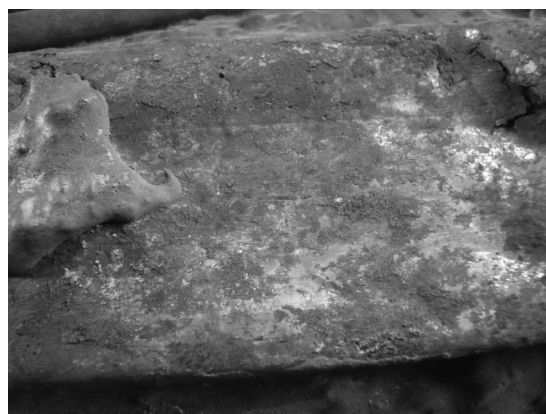
Fig. 16 Detalle de la corrosión en el tubo de hierro central.

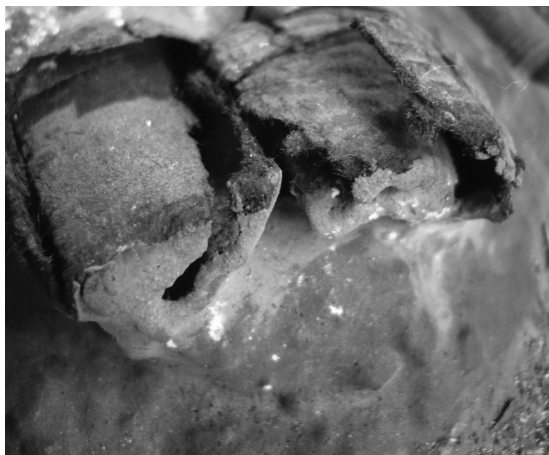
Fig. 18 Macrofotografía con luz visible de la floración de azúcar del chocolate.

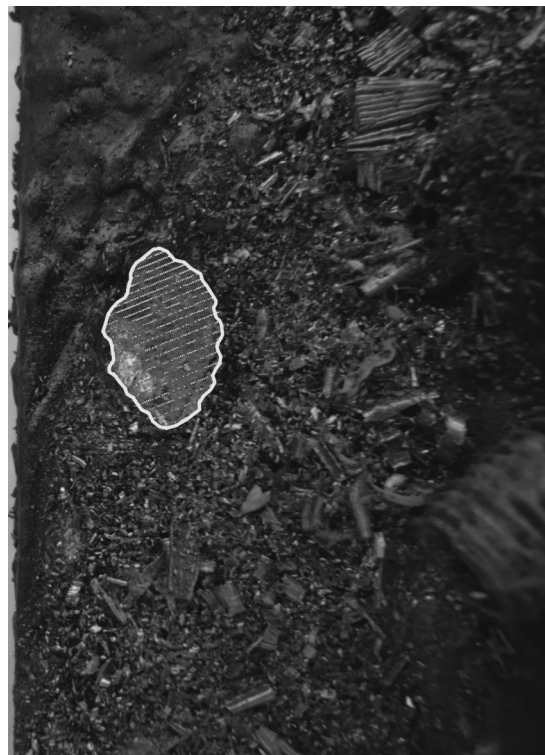
Fig. 20 Desprendimiento de un fragmento de chocolate.

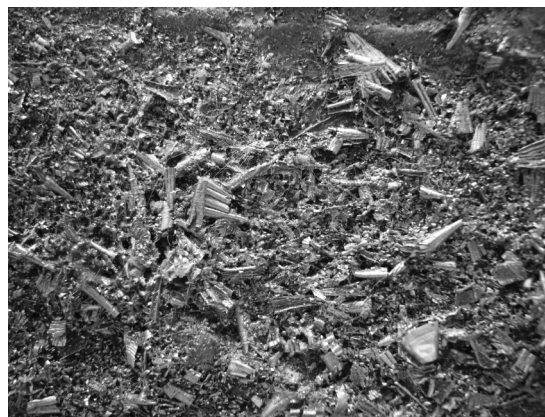
Fig. 21 Detalle de las virutas de bronce.

En las virutas de bronce se requirió un proceso de fijación con dos objetivos. Por una parte, adherir las virutas de bronce que se habían desprendido y por la otra, proteger las virutas que corrían el riesgo de desprenderse en un futuro (Fig. 21). El material escogido no podía alterar

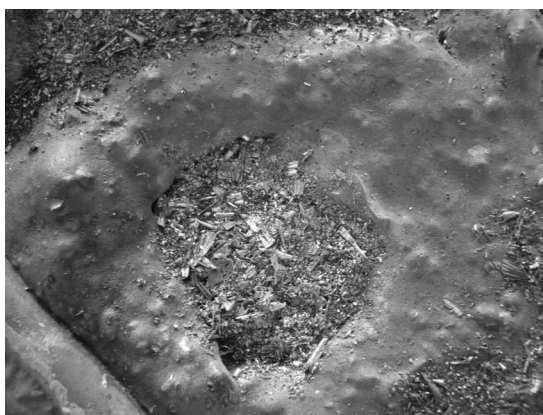
Fig. 23 Proceso de consolidación: detalle de la zona de las virutas después de la aplicación del consolidante.

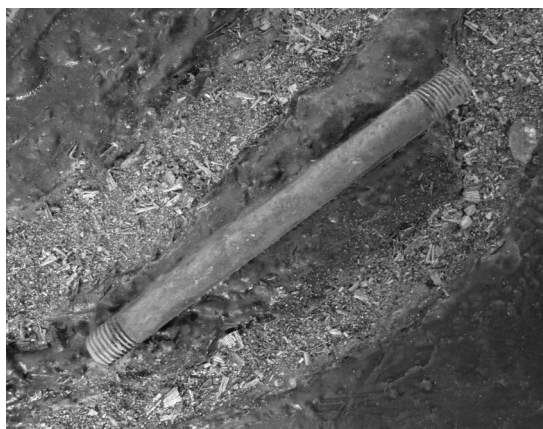
Fig. 24 Tubo de hierro antes de la aplicación del consolidante.

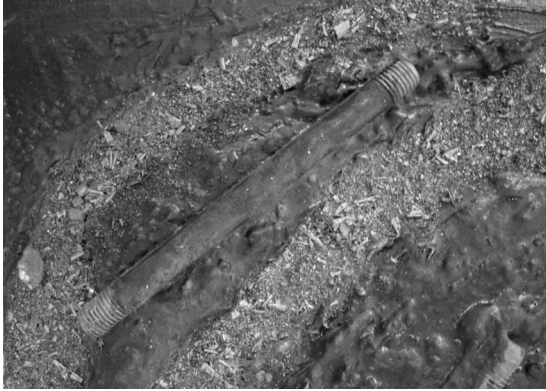
Fig. 25 Tubo de hierro después de la aplicación del consolidante.

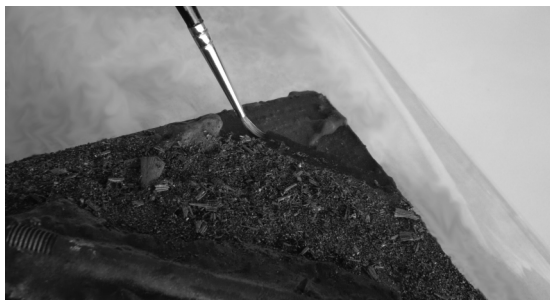
Fig. 27 Aplicación del fungicida en el chocolate.

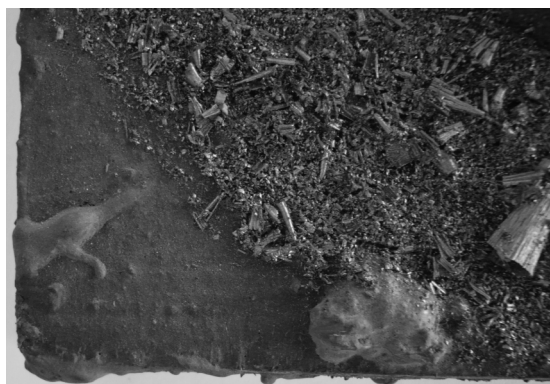
Fig. 28 Resultado de la aplicación del fungicida en las zonas mates de la superficie.

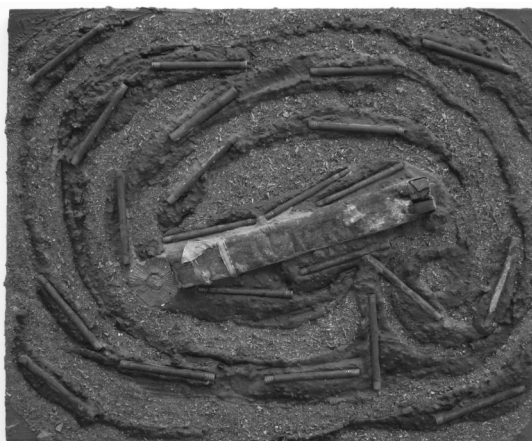
Fig. 29 Fotografía general con luz visible del anverso de la obra tras la intervención.

sin dañarla, además de permitir su fácil extracción. También se decidió la elaboración de una trasera de protección para preservar la obra de agentes físicos, de deterioro químico y de los riesgos de manipulación (problemas mecánicos...) además, al no ser una protección estanca ésta atenúa los cambios medioambientales favoreciendo la adaptación de la obra a esos posibles cambios. Para la realización de la trasera se optó por una plancha de metacrilato transparente de 3 mm para que la firma por el reverso de la artista fuese visible (Fig. 29 y 30).

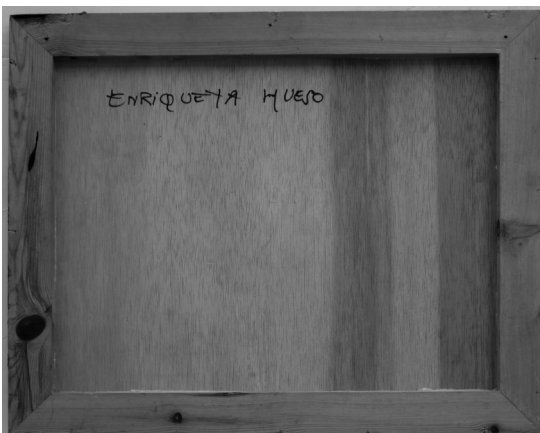
Fig. 30 Fotografía general con luz visible del reverso de la obra tras la intervención.

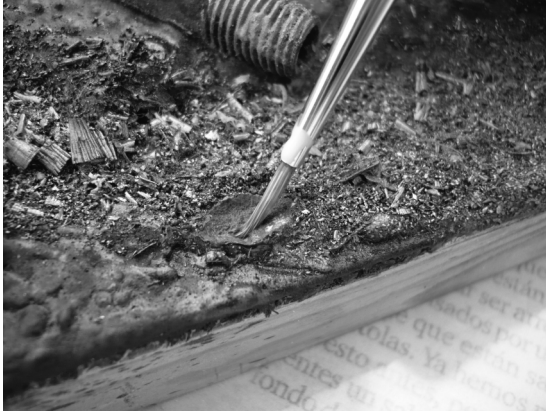
Fig. 31 Aplicación de acetato de polivinilo en el fragmento de chocolate desprendido.
