Conservar Património

Número *Issue* 9 | Junho *June* | 2009

Diagnóstico da biodeterioração por fungos e
bactérias nas pinturas murais da Casa de Fresco de
Sanches Baena (Vila Viçosa, Portugal)
M. R. Martins, S. Fialho, M. Lima, S. Valadas,
A. Candeias, J. Mirão, A. S. Silva, D. Tavares,
M. Botto

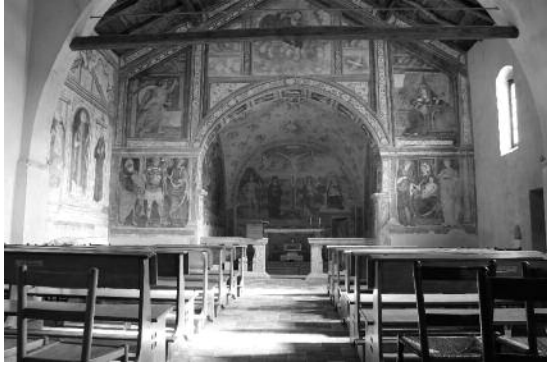
Fig. 1 St. Alessandro church (Lasnigo, Italy): 16th century wall paintings.

The pigment azurite was used to paint the blue drapes on the 16th century wall paintings (fig. 1) in the St. Alessandro Church at Lasnigo (Como, North Italy).

The Crucifixion scene on the east wall of the presbytery painted in 1513 by Andrea De Passeri retains traces of the original pigment. The blue drapes in the Re Magi scene on the north wall of the presbytery painted by Magister Jeronimus in 1547 show the pigment unaltered. The decoration of the chancel arch painted by the latter Master in 1547 revealed an irregular green alteration (fig. 2).

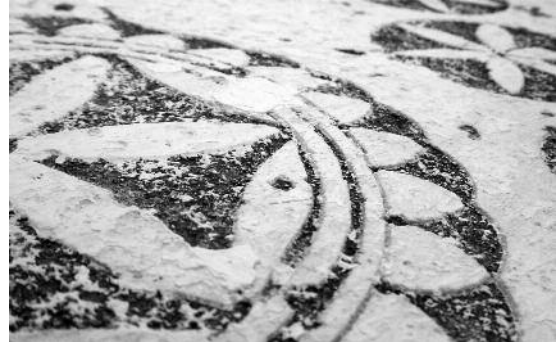
Fig. 1 Igreja de Santa Clara do Sabugueiro, Arraiolos (argamassa de cor cinzenta escura).

Usualmente, no esgrafito o primeiro plano é de coloração branca e textura fina. No(s) plano(s) subjacente(s), utiliza-se uma argamassa com uma textura mais áspera e colorida. Embora esta técnica utilize argamassas coloradas, geralmente, de cromatismo acinzentado através da adição de carvão ou palha cozida (fig. 1), de cor avermelhada pela utilização de tijolo partido (fig. 2), ou de coloração amarela/parda através do emprego de diferentes tipos de areia (fig. 3), a cor do esgrafito destaca-se, sobretudo, pelos efeitos bicromáticos de claro-escuro obtido pelo contraste entre as diferentes texturas, cores e sombras.

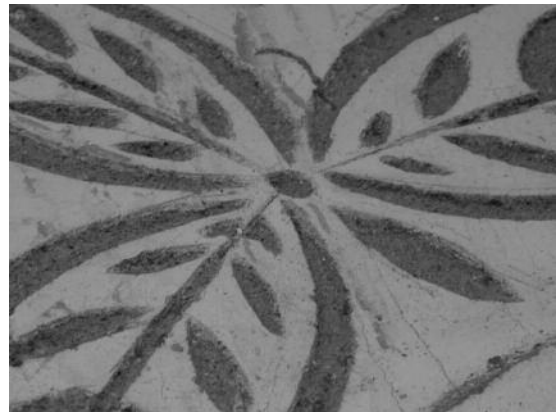
Fig. 3 Convento de S. Bento de Castris, Évora (argamassa de cor amarela / parda) .

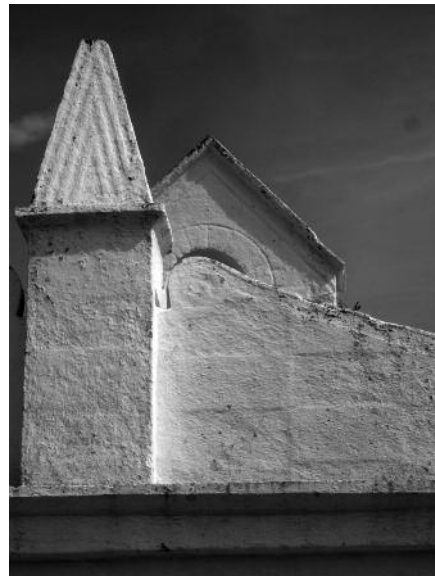
Fig. 6 Pormenor da decoração sob cal - Capela de Nossa Senhora, Cuba.

O modelo tipológico da Ermida de São Braz muito implementado na tradição construtiva do Sul, nomeadamente, nas pequenas igrejas do período manuelino é recorrentemente utilizado até aos finais do segundo terço de quinhentos, servindo de arquétipo, com algumas alterações, a inúmeros edifícios. Neste sentido, constatámos com interesse que na Capela de Nossa Senhora das Represas, em Cuba (fig. 5), cuja tipologia obedece a este modelo arquitectónico, é visível sob a cal uma interessante decoração (fig. 6), cujos vestígios mostram a técnica de esgrafito, possivelmente a cor de areia e branco.

Os esgrafitos surgem num cimo do nártex nos pináculos piramidais, que acompanham com riscas verticais a forma prismática do pináculo e, nos frontões, onde surge com motivo axadrezado - utilizando alternadamente rectângulos cheios e vazios - (fig. 6) semelhante ao perceptível na fachada da Ermida de S. Brás. Túlio Espanca refere que “nalgumas partes da cornija subsistem elementos decorativos, naturalistas ou cósmicos, esgrafitados” [8].

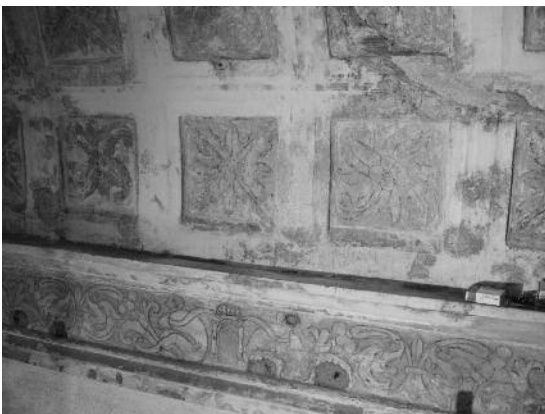
Fig. 7 Igreja de Nossa Senhora da Assunção, antiga Sé de Elvas.

Numa pequena divisão, junto ao coro alto da Igreja de Nossa Senhora da Assunção, antiga Sé de Elvas, existe uma curiosa decoração, renascentista, esgrafitada, com figuras estilizadas e edículos concheados e abóbada com motivos florais, onde é possível observar um curioso contorno mais escuro das figuras (fig. 7). Conjuntamente com este risco surge um ponteadado escuro nos limites do desenho. Numa primeira análise podia interpretar-se como uma obra não terminada, onde era visível, sobre a decoração, o ponteadado resultante da transferência do desenho do ornato para a superfície, pelo processo de estresido. No entanto, uma observação mais atenta da forma como estes riscos mais escuros enfatizam todo o desenho do ornato, dando mais relevo e contraste ao esgrafito (fig. 8), cuja diferença entre o plano de fundo e o

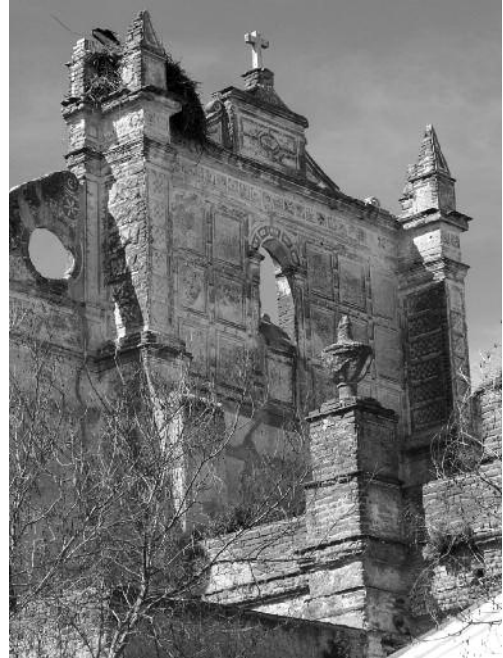
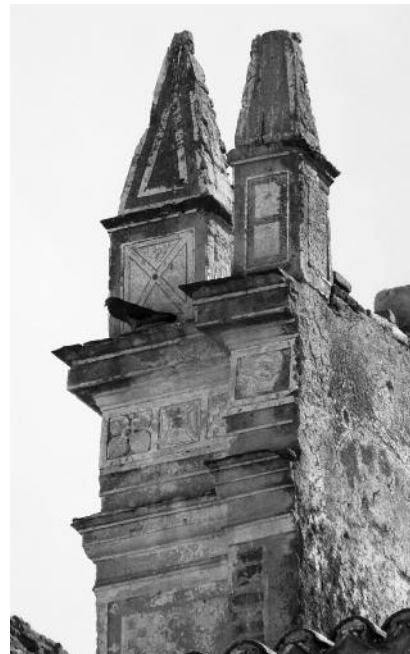
Fig. 14 Aspecto geral da fachada posterior da Igreja Matriz de Safara, Moura.

Fig. 15 Pormenor da decoração exterior dos alçados - Igreja Matriz de Safara, Moura.

da arquitectura erudita maneirista do Alentejo, cujo léxico transparece com clareza quer no traçado arquitectónico (que obedece ao modelo da igreja-salão) quer na excelente carga ornamental realizada, em argamassa de cal, com excepcional mestria (fig. 14 e 15). Os esgrafitos e os ornatos em massa – de cal e areia - surgem em composições a branco e areia com pequenos apontamentos a preto - com argamassa de cor negra - (fig. 16), o que torna esta decoração ainda mais extraordinária pela utilização de mais do que duas cores. A dimensão do monumento, a extensão da decoração, a excelente qualidade técnica de execução, assim como o facto de que a decoração deste monumento mantém a sua superfície original (isto é não está coberta de cal e/ou tintas) confirmam a necessidade de um projecto de conservação e a implementação urgente de medidas de protecção especiais. Note-se que no ano de 2001/02 a DGEMN realizou obras de conservação geral que previam a caiada da fachada principal. Hoje depois de caiada, não é possível observar se existem, embora caídos, vestígios desta decoração extraordinária, que era perceptível nas fotografias anteriores ao ano de 2000.

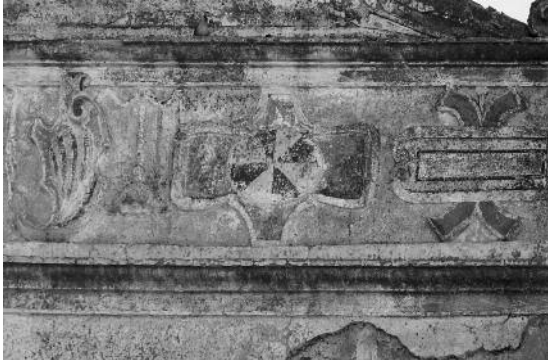
Fig. 16 Pormenor da decoração onde é visível a utilização complementar da cor preta - Igreja Matriz de Safara, Moura.

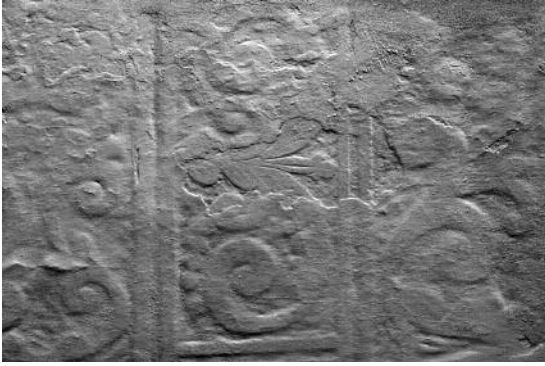
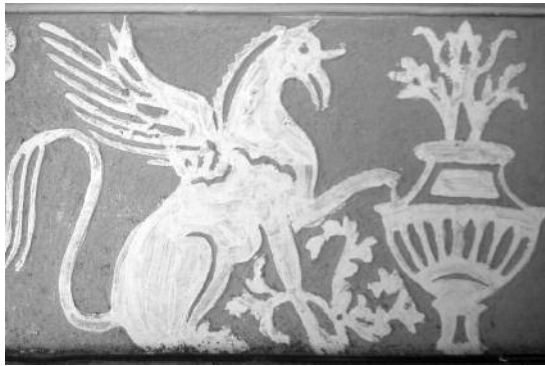
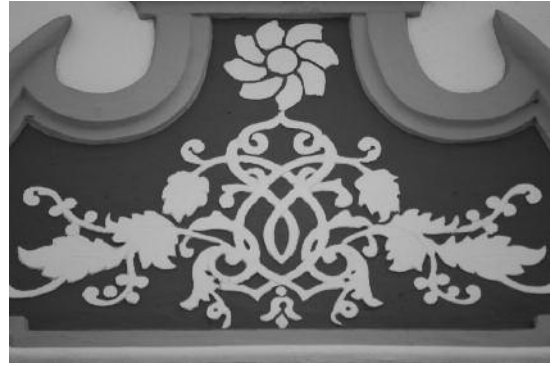
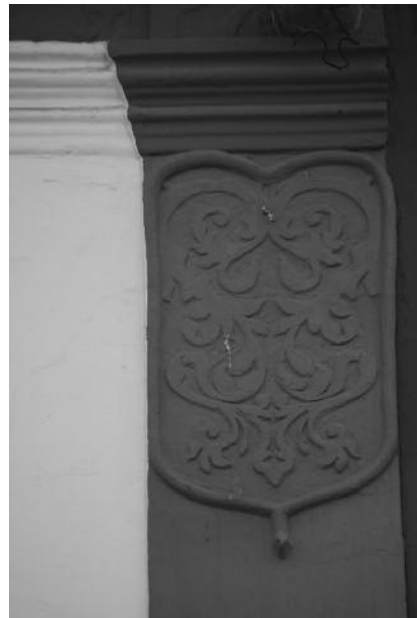
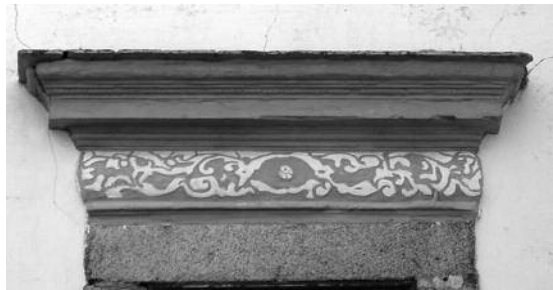
Fig. 26 Convento S. Francisco, Almodôvar.

Fig. 28 Rua do Calvário, Redondo.

Fig. 27 Palácio dos Condes de Soure, Évora.

Fig. 29 Rua Manuel Joquim da Silva, Redondo.

Fig. 30 Paço dos Bispos Inquisidores, Évora.

Apesar das vicissitudes deste tipo de revestimento que, por natureza, funciona como uma camada sacrificial, uma das principais conclusões da pesquisa por nós realizada traduz-se na dificuldade em encontrar um esgrafito exterior que não tenha sido pintado, isto é, que mantenha o aspecto original (fig. 26 e 27).

Na maioria dos casos os esgrafitos foram sujeitos a tantas acções de reparação e (re)pintura que hoje é pouco perceptível a decoração da fachada (fig. 28 e 29),

designadamente a qualidade dos rebocos que simulavam outros materiais mais nobres, o jogo cromático dos esgrafitos, a diferença entre o plano de fundo e o do ornato, os modos de dar mais ênfase à decoração e à qualidade do traço. Muitas destas acções de pintura deturpam e invertem a imagem do edifício e/ou do conjunto urbano e tem, por exemplo, transformado a cidade de Évora numa cidade branca e ocre, desprezando toda a sua riqueza cromática anterior (fig. 30).

Camadas exageradas de pintura escondem a superfície, alteram a textura e a cor original do esgrafito (fig. 26 a 30), resultando geralmente numa falta de detalhe na decoração, anulando as linhas de incisão e de corte, assim como a textura da argamassa e alguns pormenores do desenho do esquema decorativo. É importante enfatizar, a este propósito, que os valores da autenticidade de material adquirem maior peso nas superfícies arquitectónicas com reboco à vista, como são os esgrafitos, as

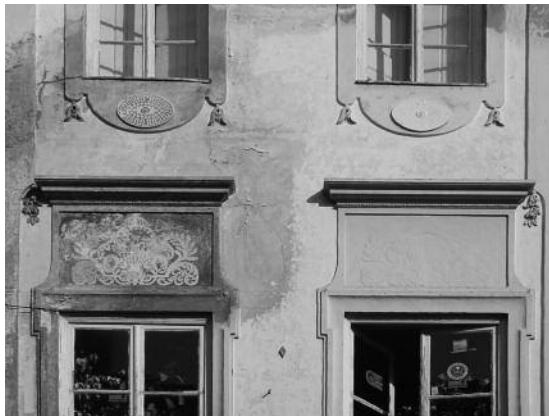
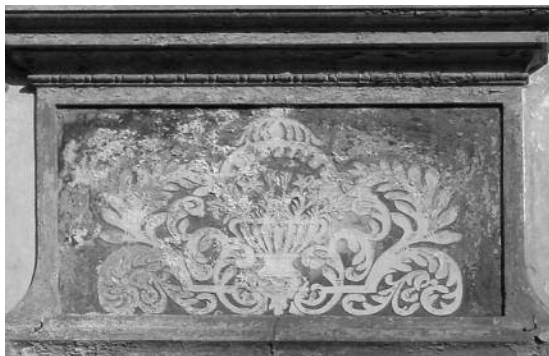
Fig. 31 Rua 5 de Outubro, Évora.

Fig. 32 Pormenor da decoração esgrafitada - Rua 5 de Outubro, Évora.

Perante a dimensão deste fenómeno adulterador é necessário equacionar os seus impactes, tanto ao nível urbano e da sua implicação negativa na imagem das cidades históricas, como ao nível do objecto, nomeadamente da necessidade de uma efectiva conservação face à opção acrítica de pintar, com a conseqüente perda de expressividade do ornato, alteração cromática e perda de autenticidade material (fig. 31 e 32).

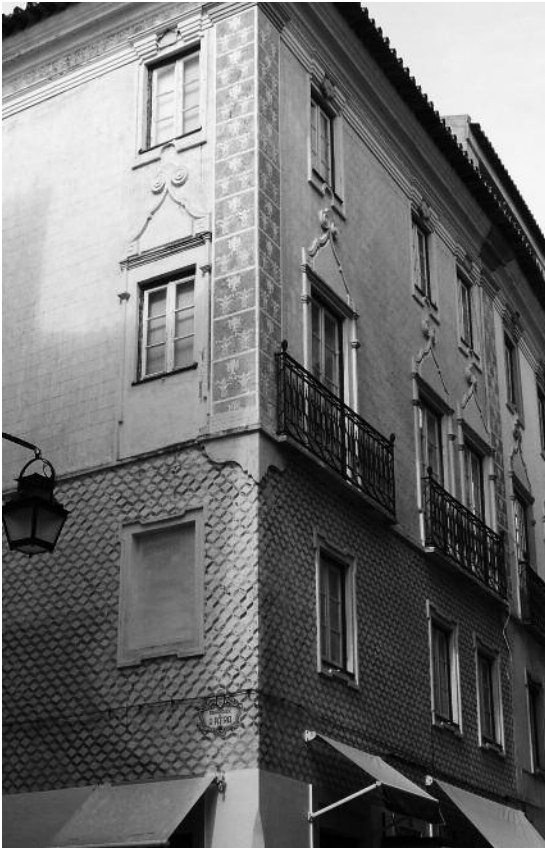
Fig. 33 Intervenção exemplar de conservação e restauro da superfície decorada da fachada na Rua 5 de Outubro, Évora.

À luz do saber actual, já não é justificável aceitar intervenções que optem pela pintura do esgrafito ou pelo refazer de novo que, na grande maioria dos casos, são situações imputáveis, sobretudo, à inexperiência e ao imprevisto, tanto operativo como de projecto. Em Évora, mesmo após a intervenção exemplar na Rua 5 de Outubro (fig. 33), continuamos a assistir a acções inadequadas, de alteração dos esgrafitos, atribuíveis, em particular: à falta de formação profissional específica dos operadores e projectistas; à sobrevalorização dos valores económicos relativamente aos valores da obra enquanto testemunho cultural; à não valorização dos testemunhos materiais originais, neste caso dos esgrafitos, e, ainda, à insensibilidade dos intervenientes que actuam neste tipo de património (fig. 34 e 35).

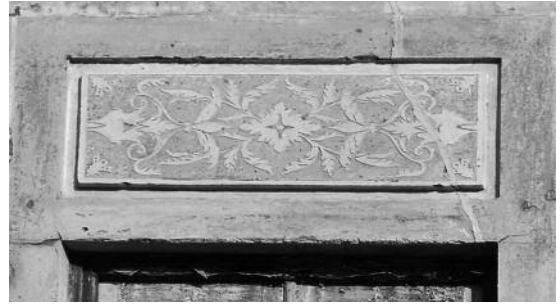
Fig. 34 Na mesma rua, Rua 5 de Outubro, Évora – pormenor antes da intervenção de pintura.

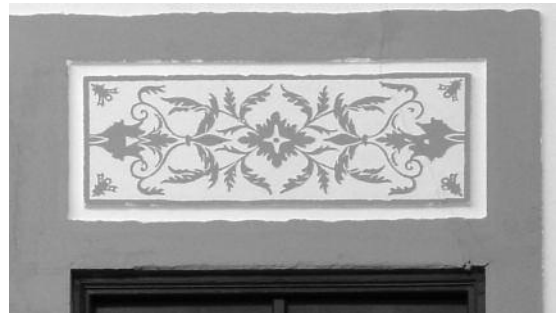
Fig. 35 O mesmo vão após ter sido objecto de uma intervenção acrílica de pintura dos esgrafitos – Rua 5 de Outubro, Évora.

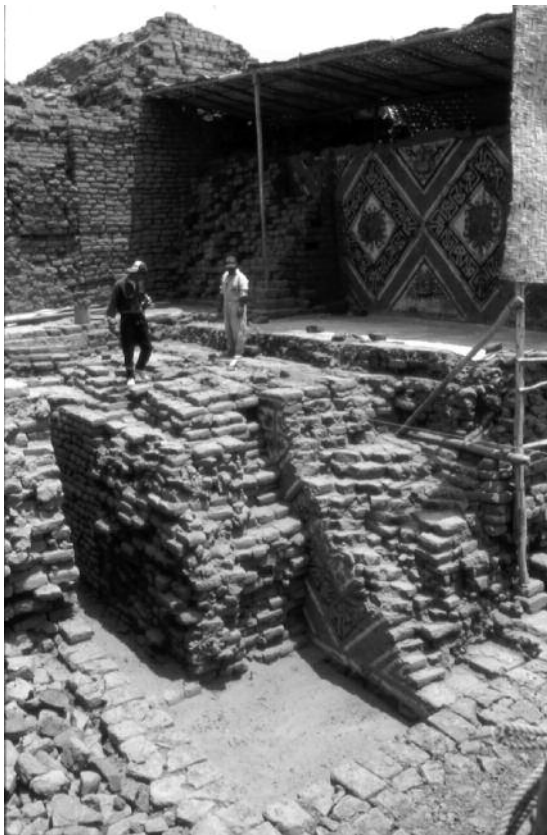
Fig. 1 Peru, sítio arqueológico de Huacas de Moche. Superfícies em terra decoradas em relevo com policromia.

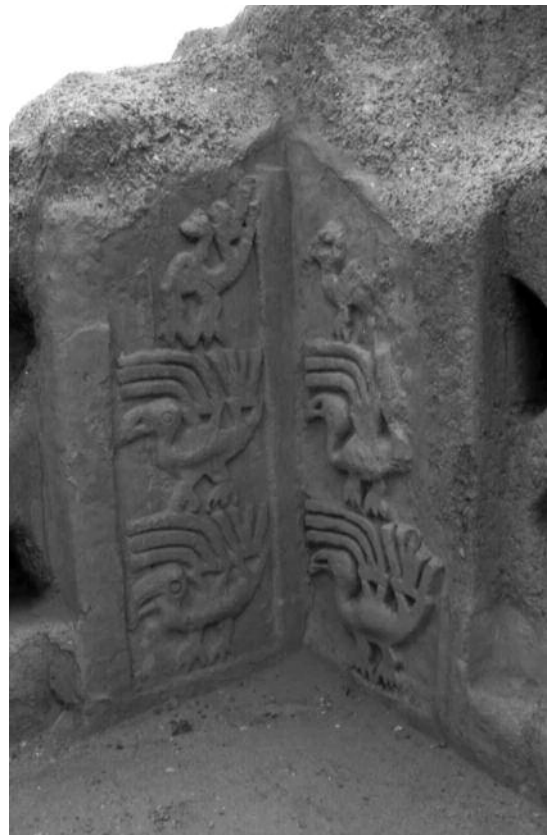
Fig. 2 Peru, sítio arqueológico de Chan Chan. Superfícies de terra decoradas em relevo, sem policromia.

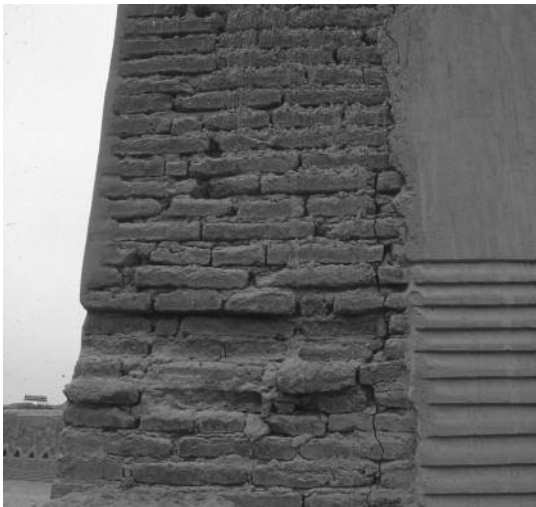
Fig. 3 Peru, sítio arqueológico de Chan Chan. Pormenor de parede com diferentes camadas de reboco em terra sobre parede de adobe. Reboco liso e decorado.

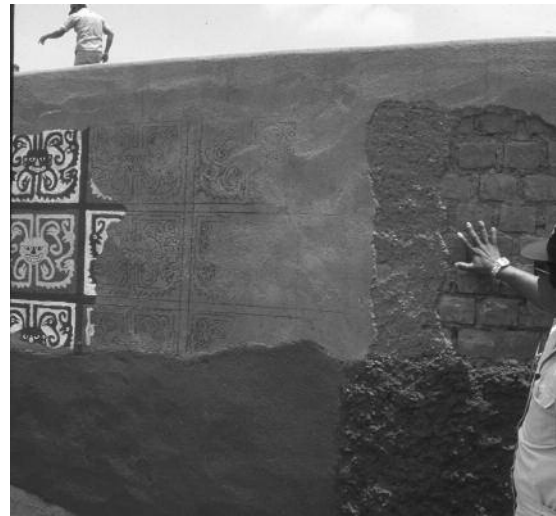
Fig. 4 Peru, sítio arqueológico de Huaca de la Luna. Diferentes camadas de reboco sobre parede de adobe. Reboco liso, decorado, com incisão e camada pictórica final.

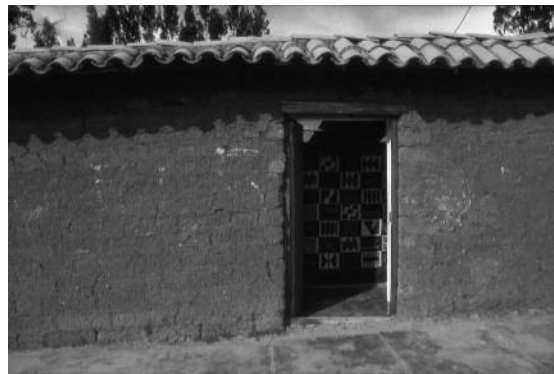
Fig. 5 Peru, região de Cuzco. Casa construída em alvenaria de adobe sobre a qual foi aplicada uma fina camada de argamassa em terra e palha.

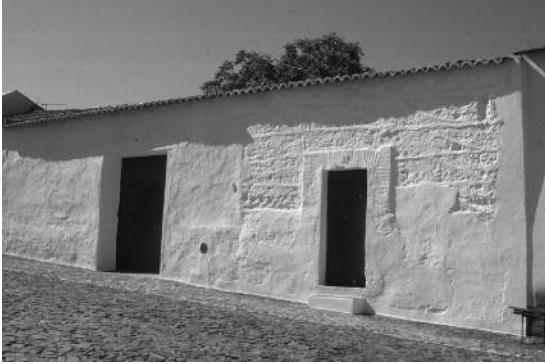
Fig. 6 Portugal, Vila Ruiva (Beja). Casa construída em paredes de taipa, protegidas por camadas de caiação e reboco em cal e areia.

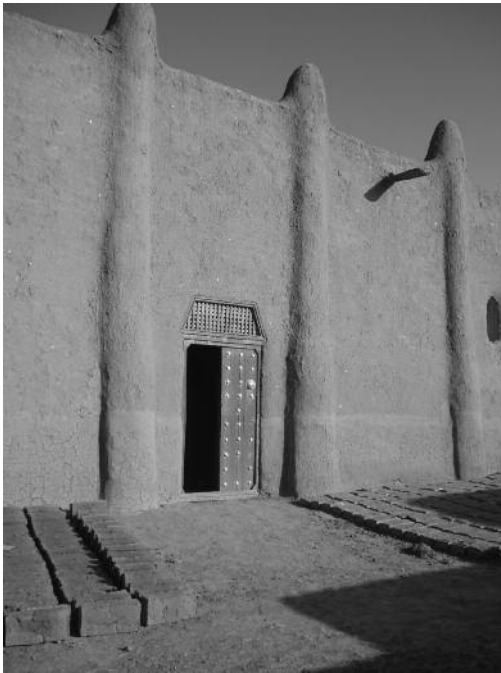
Fig. 7 Mali, mesquita de Djenné. Vista da entrada lateral.

Sensivelmente no mês de Abril toda a comunidade de Djenné se organiza para rebocar a grande Mesquita. Mulheres, crianças e homens participam nesta tarefa anual, com diferentes responsabilidades. O trabalho é executado com extrema rapidez e apenas durante algumas

horas. Entre os habitantes é usual escutar-se que a “terra é tão boa que sabe exactamente o que tem de fazer”, ou seja, num processo que se repete todos os anos, ela é transportada do edifício para o rio pela chuva e do rio para o edifício pelo homem. *Banco* é a designação tradicional do material aplicado no reboco – uma terra argilosa recolhida nas margens do efluente do rio Níger, misturada com casca de arroz e água [3].

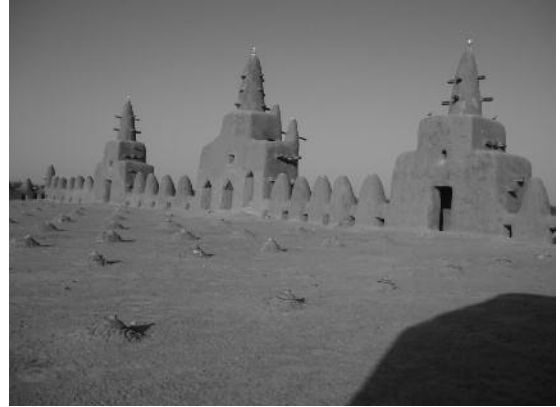
Fig. 8 Mali, Mesquita de Djenné. Vista da cobertura em terraço.

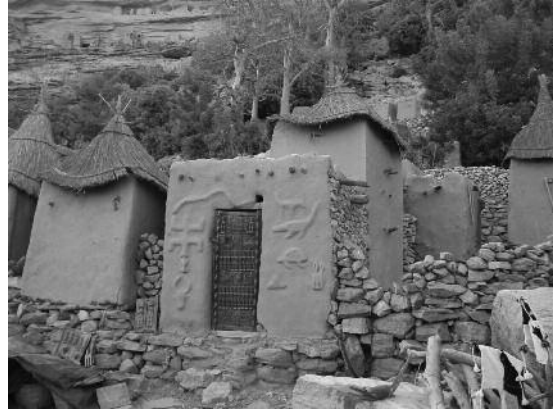
Fig. 9 Mali, território Dogon, Bandiagara. Múltiplas representações de figuras em relevo sobre rebocos em terra.

No que se refere a motivos figurativos (Figura 9) foi também identificado um pequeno repertório em África [1], mas com uma enorme variedade de interpretações e significados consoante as regiões:

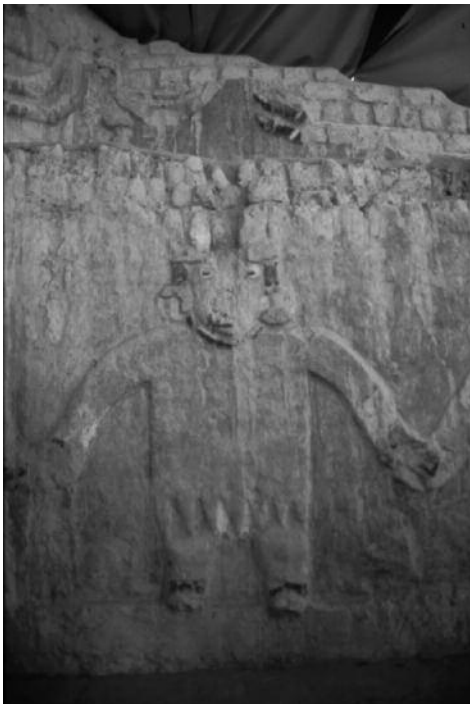
Fig. 10 Peru, sítio arqueológico de Huaca del Brujo. Relevos em terra com película cromática representando guerreiro em fila pertencente a exército. Na plataforma superior vestígios de relevos com policromia representando escravos.

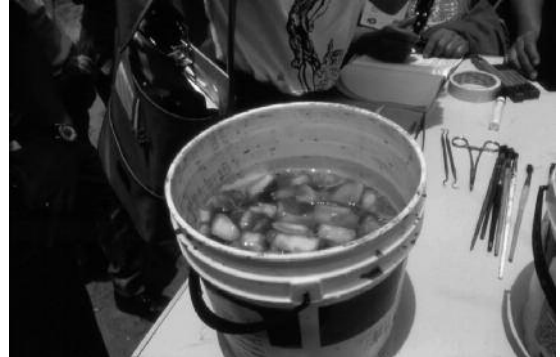
Fig. 14 Peru, sítio arqueológico de Huacas de Moche. Seiva de Tuna Cactus.

As pinturas são executadas quando os rebocos estão secos; o ligante usado com estes pigmentos é a seiva do *Tuna Cactus*. A mistura, extremamente viscosa, é preparada em várias etapas: a primeira consiste em remover os espinhos das folhas previamente cortadas, a que se segue a imersão das mesmas em água durante vários dias (Figuras 13, 14 e 15), até a cor da solução mudar de

incolor para esverdeada. Durante este processo, a polpa da planta dissolve-se por completo, sendo apenas usado o suco. Esta mistura é também usada enquanto consolidante dos rebocos de terra [8].

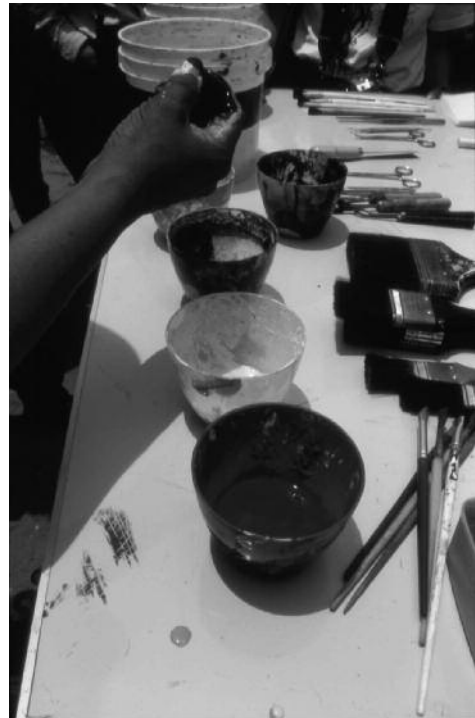
Fig. 15 Peru, sítio arqueológico Huacas de Moche. Pigmentos e instrumentos usados nas pinturas de superfícies decoradas.

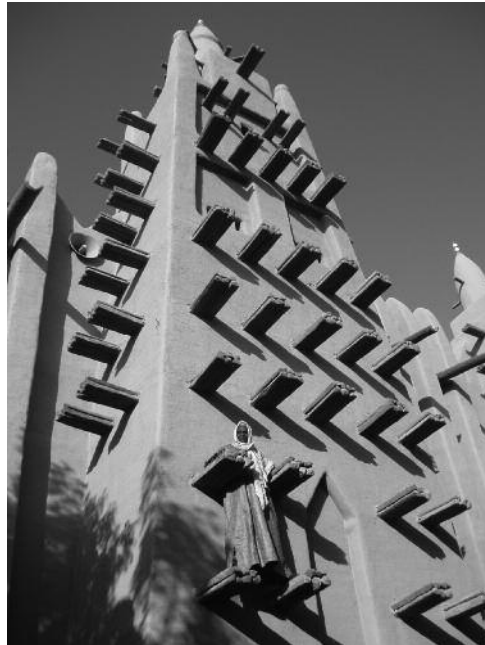
Fig. 16 Mali, mesquita de Mopti. Reboco liso sobre paredes de adobe.

de manutenção de rebocos, nas quais foram adicionadas às terras ligantes hidráulicos, com gravosas consequências para as paredes dos edifícios em causa, como sucedeu na Mesquita de Mopti, Mali – cuja intervenção de reparação foi financiada e dirigida pela Fundação Aga Khan (Figuras 16 e 17). Pese embora as tendências e as modificações existentes neste património decorado, é verdade que a ornamentação e protecção da arquitectura de terra no mundo é uma realidade fascinante ainda hoje, contemporânea e herdeira de tradições milenares, ricas em tecnologia construtiva e valores estéticos.

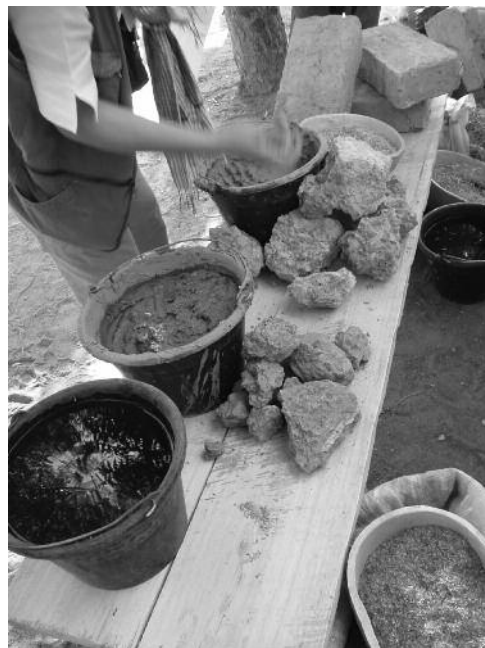
Fig. 17 Mali, mesquita de Mopti. Diferentes tipos de terras argilosas usadas nas duas camadas de reboco aplicadas sobre as paredes exteriores da mesquita.

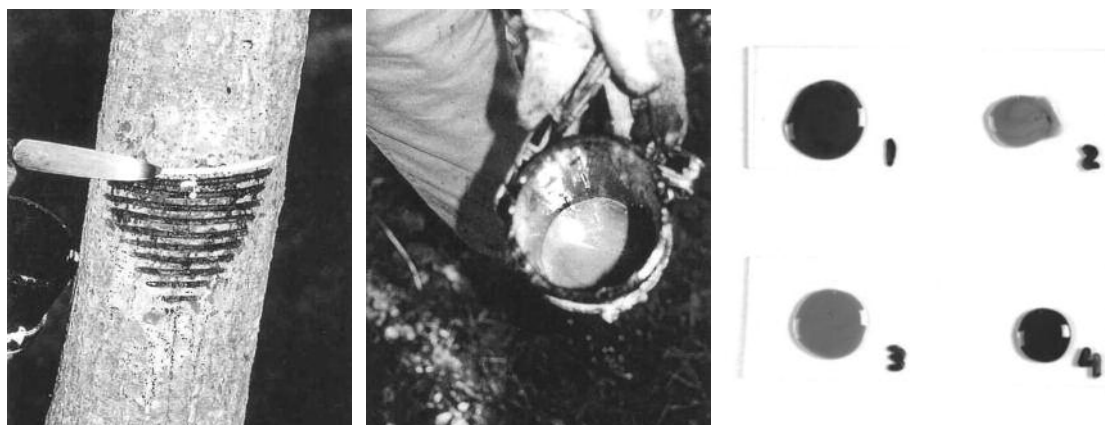
Fig. 1 Recolha de seiva de uma árvore laquífera (esquerda e centro) e aspecto de cada tipo laca (direita). 1 e 2- *R. vernicifera* (Japão & China); 3- *R. Succedanea* (Vietname); 4- *M. usitate* (Birmânia)

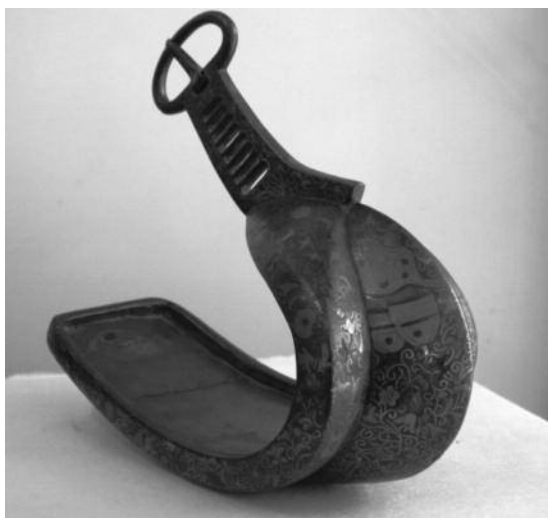
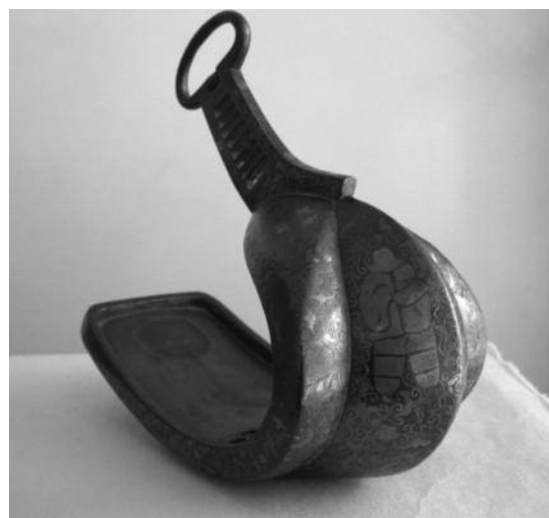
Fig. 3 Par de estribos Namban.

Estribo do lado direito

Estribo do lado esquerdo

A presente contribuição é parte integrante de um projecto mais extenso, que tem como objectivo a caracterização das lacas orientais e dos diversos materiais associados à produção de objectos lacados. Neste sentido, estudou-se com recurso à Py-GC/MS a laca vermelha de um par de estribos Namban (figura 3) pertencentes ao acervo do Museu Nacional de Arte Antiga (MNAА). O par de estribos foi adquirido pelos amigos do MNAА à família de José da Costa Carneiro, embaixador de Portugal em Tóquio. Os estribos encontram-se decorados com incrustações de latão e prata, onde se representam figuras de portugueses com indumentárias tradicionais, sobre um fundo de enrolamentos de folhagens e flores. A parte interior está revestida com laca vermelha, apresentando lacunas e zonas de desgaste. Os resultados obtidos foram comparados com referências de laca de forma a ser identificado o tipo de laca envolvido.
