# CONSERVAR PATRIMÓNIO

Maio  
May  
2022

40

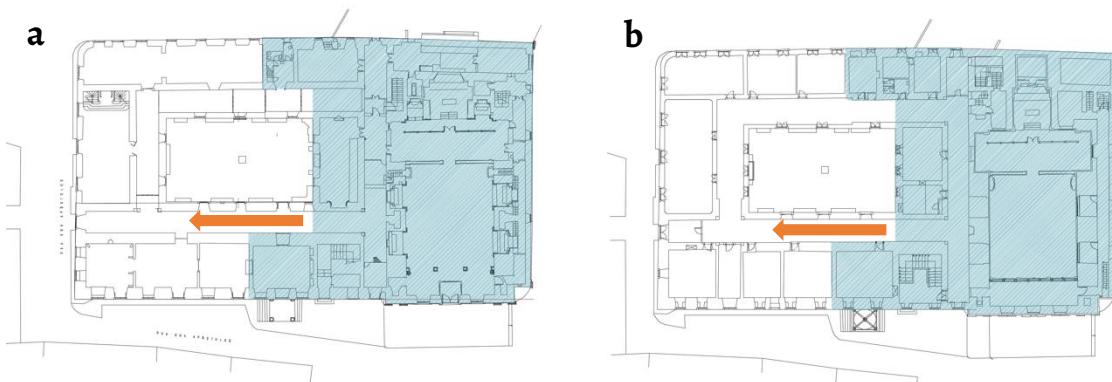
**Figura 6.** Plantas: a) do piso 0 e b) do piso 1. Identificação da área hipoteticamente construída no final de 1698 e a direção do crescimento do complexo (a laranja). Desenho realizado sobre levantamentos da AMR – Levantamentos Arquitectónicos y Arquelógicos e da Câmara Municipal de Elvas.

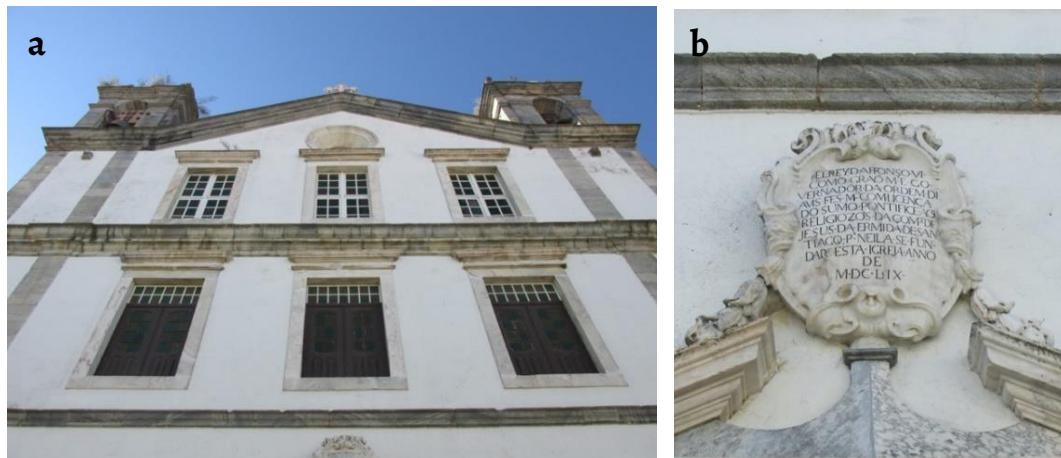
**Figura 7.** a) Frisos e cimalhas de mármore colocadas sobre as cantarias das janelas do frontispício; b) letreiro em mármore sobre o portal central.

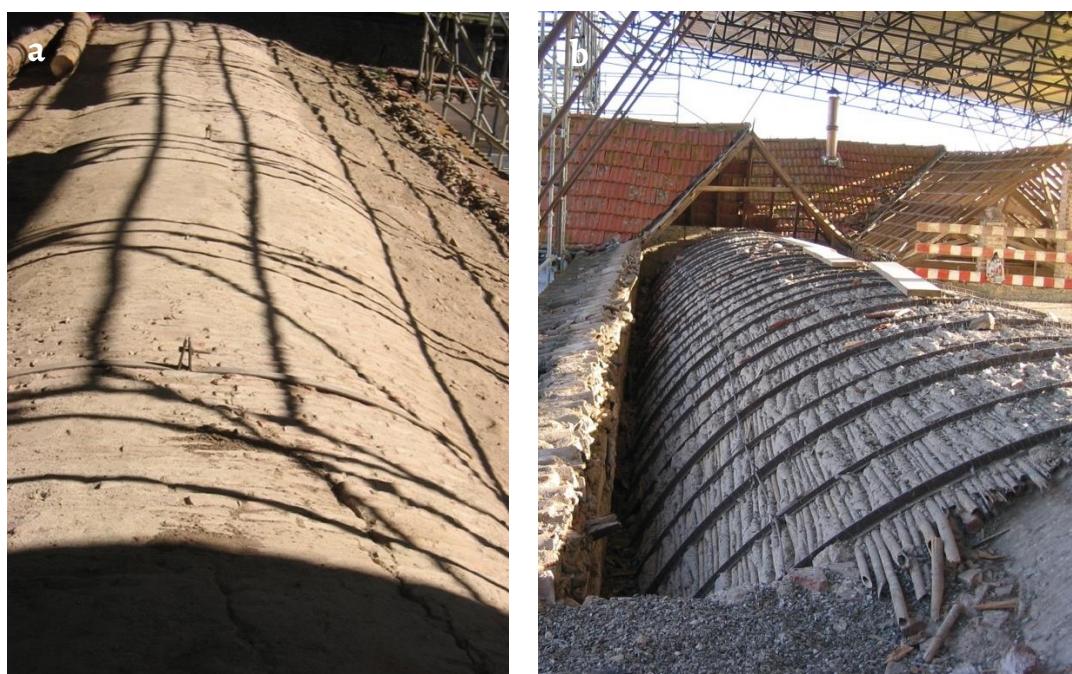
**Figura 8.** a) Abóbada composta por elementos cerâmicos e construída no período jesuíta; b) falsa abóbada composta por canas e perfis metálicos construída após 1759 (créditos de imagem: CME, 2006).

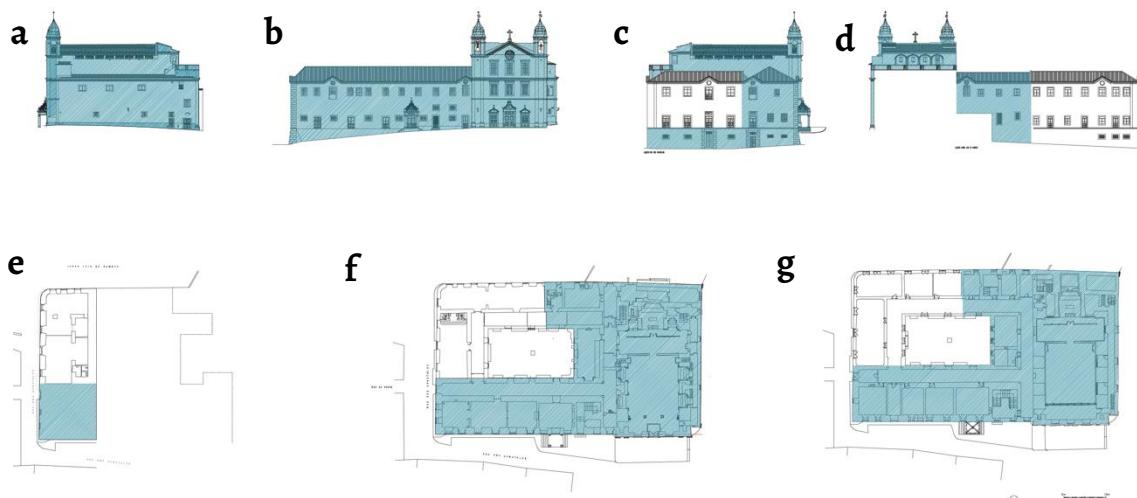
**Figura 9.** Hipotético estado de construção do edifício em 1759 (a azul): a) nascente, b) norte, c) poente e d) sul; plantas dos pisos: e) inferior, f) principal e g) superior.

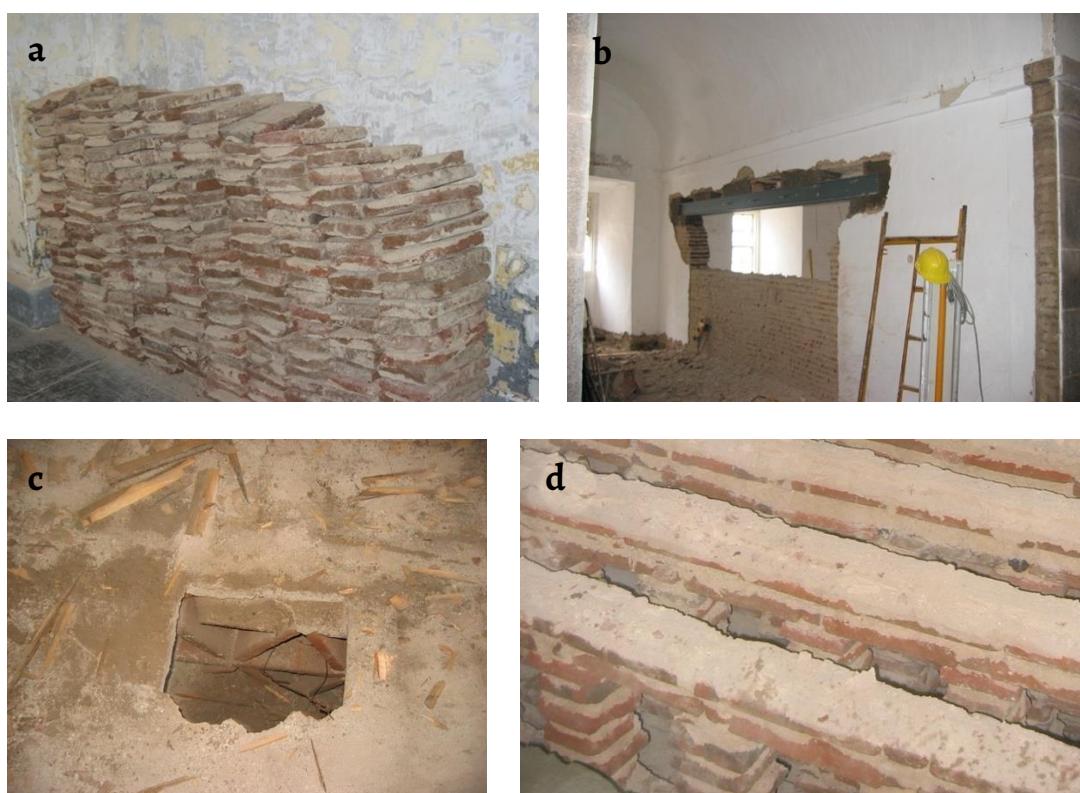
**Figura 10.** Elementos cerâmicos aplicados na construção: a) ladrilhos avulsos; b) parede com estrutura em ladrilho; c) e d) ladrilhos aplicados sob o pavimento (créditos de imagem: CME, 2005, 2006).

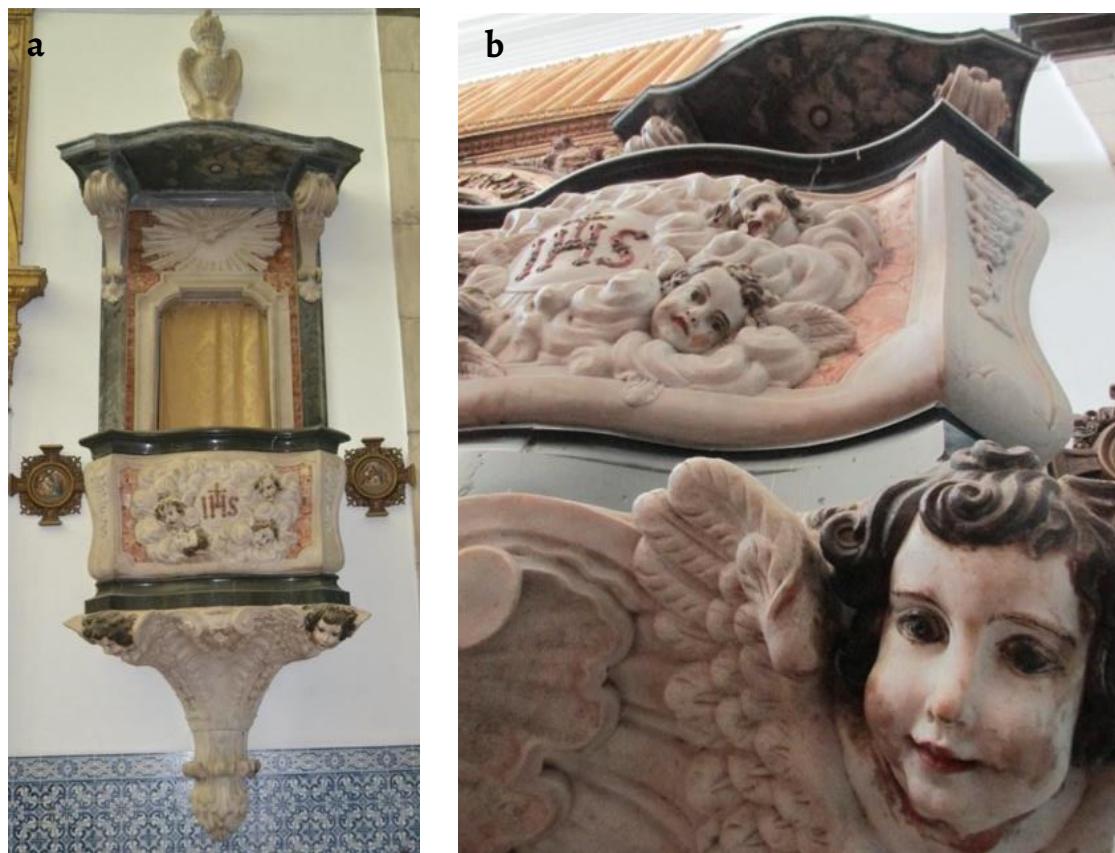
Figura 12. Púlpitos em mármores da região: a) vista geral e b) pormenor.

No que à ação destes atores da arte da pedraria entalhada refere, importa destacar, no âmbito dos acabamentos da igreja, a participação do mestre pedreiro Gregório das Neves Leitão, que se ocupou da realização de dois púlpitos de mármore. Com efeito, sabe-se que em 1750 é contratado para essa obra, pelo valor de 540000 réis [21]. No registo das obras levadas a cabo durante o reitorado do padre Inácio de Almeida também se pode ler o registo dessa realização, onde se especifica que estes se estavam a fazer de novo, e que eram de pedra, com o anteparo e respetivo patim de cantaria lavrada [13] (Figura 12). Corrobora por fim esta informação, o registo de despesa de 1753, onde se menciona que um pagamento de 60000 réis por conta desta empreitada, que se devia a Gregório das Neves pelo feitio dos já mencionados púlpitos [22]. Quanto a este mestre, sublinhe-se o facto de à data já ter dado mostras da sua competência em outras obras que envolviam os lavores de pedraria. Em 1739 participou na empreitada da colocação de um piso de mármores no mosteiro de São Bernardo de Portalegre; em 1744 esteve envolvido na edificação da capela da Senhora da Soledade, da igreja de Santa Clara de Elvas, e, em 1746, foi requisitado por D. Baltazar de Faria e Villas-Boas, bispo de Elvas, para as obras da capela-mor dessa Sé, entre outras [23-25].

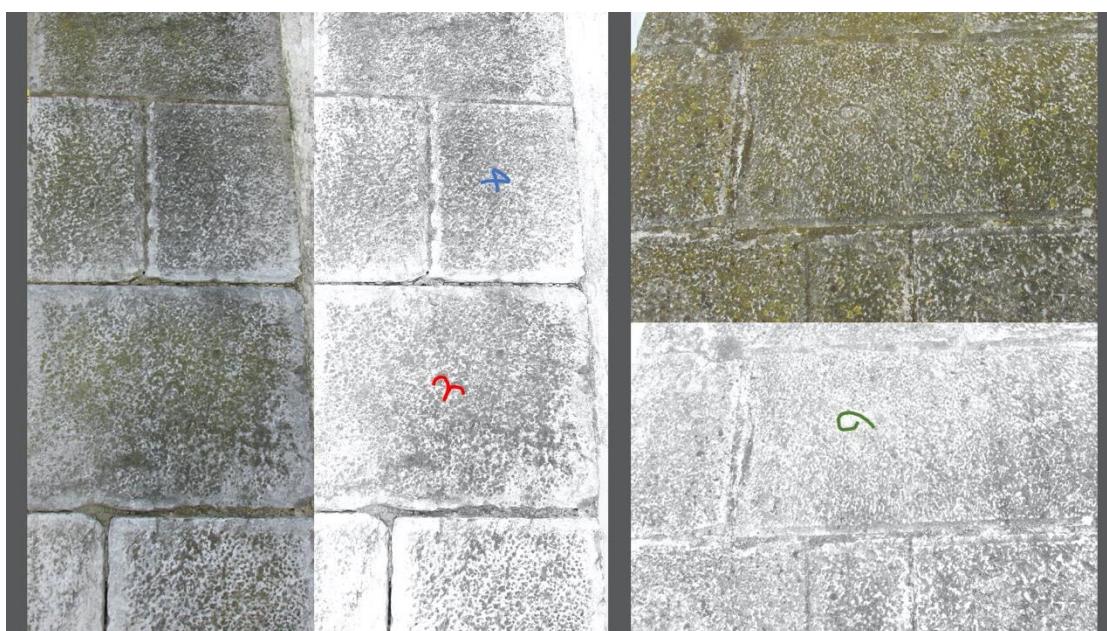
Figura 13. Fotografias e esquema de marcas de pedreiro, situadas na vertente noroeste do embasamento do edifício.

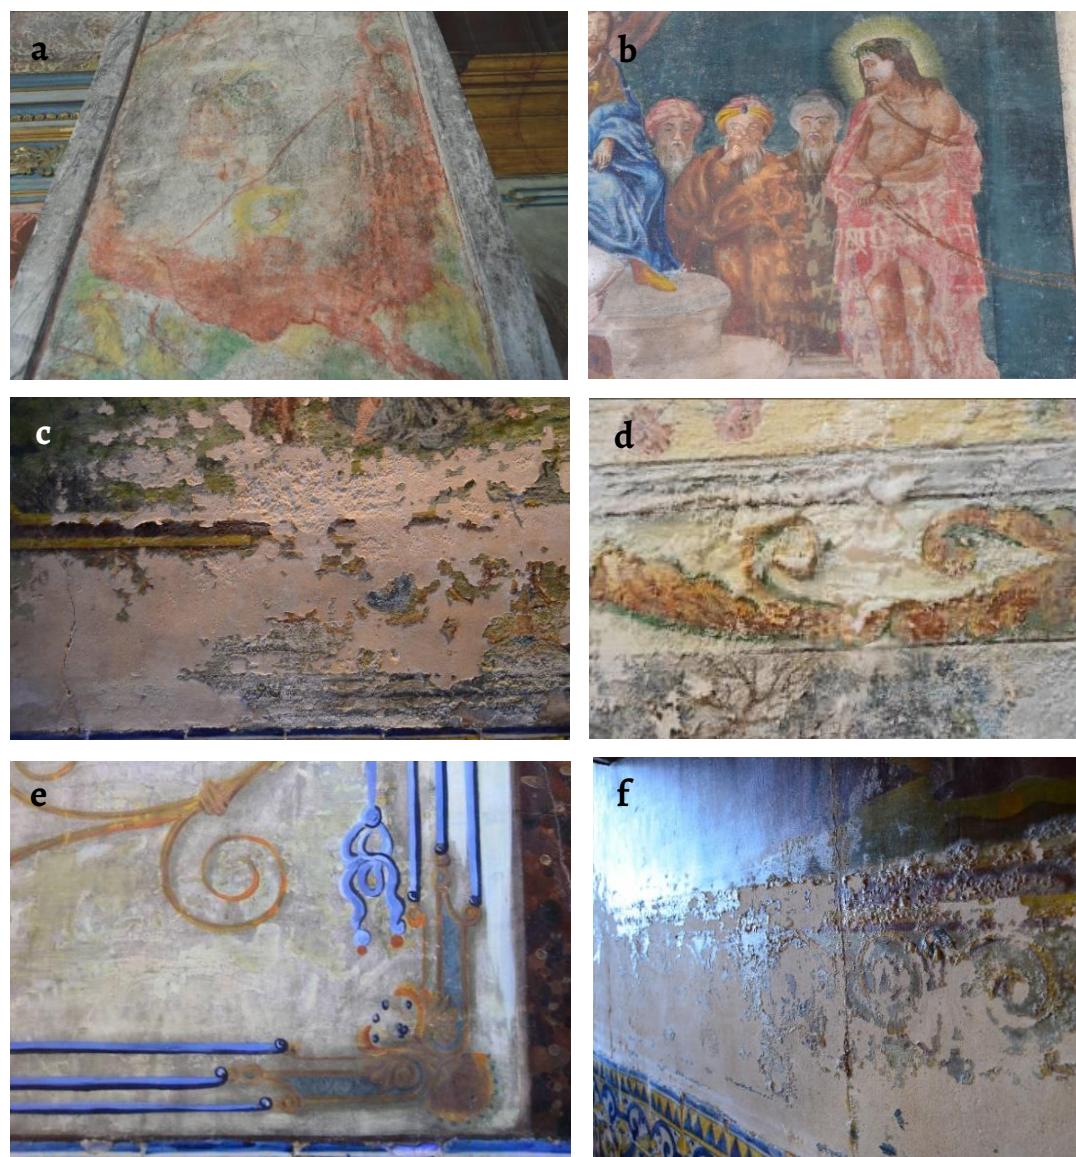
**Figura 1.** Principais fenómenos de alteração detectados nas pinturas murais da Ermida de Nossa Senhora da Piedade: a) colonização biológica (arco-triunfal); b) inscrições/graffiti (vandalismo) na parede Sul; c) lacunas de camada cromática, fissura e pequenas lacunas/abrasão ao nível do suporte, na parede Sul; d) eflorescências e cripto-eflorescências salinas, na parede Sul; e) sujidades aderentes e alterações cromáticas dos repintes/reintegrações de tom verde (parede Sul); f) extensas áreas de lacuna de camada cromática, destacando-se ainda o brilho associado ao tratamento da pintura por impregnação com resina acrílica (Paraloid B72 ou Plexigum) (parede Sul).

Ilustram-se na *Figura 1* as principais formas e fenómenos de alteração e degradação observadas nas pinturas murais em 2016, previamente à intervenção aqui descrita. Os painéis laterais, em particular os da parede Sul, encontravam-se, de uma forma geral, em pior estado do que as restantes pinturas; para além de alguns sinais de vandalismo (sobretudo graffiti) e alterações cromáticas (em zonas de reintegração cromática, especificamente nos fundos verdes), destacava-se a presença de sais cristalizados sobre e sob as superfícies pintadas

(eflorescências e cripto-eflorescências, polvorentas ou em crosta), bem como, associadas a esta presença, graves situações de falta de coesão e adesão e de perdas de material, amplas ao nível das camadas cromáticas e pontuais ao nível dos suportes. Neste caso, a presença de sais não estará ligada somente à proximidade do mar (cloreto), mas também a determinados materiais de construção (sulfatos) e a humidades ascensionais (nitratos), como parecem indicar os resultados obtidos através de ensaios pelo método colorimétrico. Relativamente aos danos advenientes da cristalização de sais solúveis, deve sublinhar-se a sua relação com as condições ambientais específicas a que as pinturas estão expostas e o seu possível agravamento devido à impregnação das mesmas com um filme polimérico (provavelmente Paraloid B72 ou Plexigum [12]), aquando da intervenção de conservação e restauro de 1996/7: a criação de uma barreira polimérica sobre as pinturas impediu a livre saída dos referidos sais, que cristalizam agora sob e por entre as camadas pictóricas, provocando o levantamento e perda dos estratos cromáticos mais superficiais.

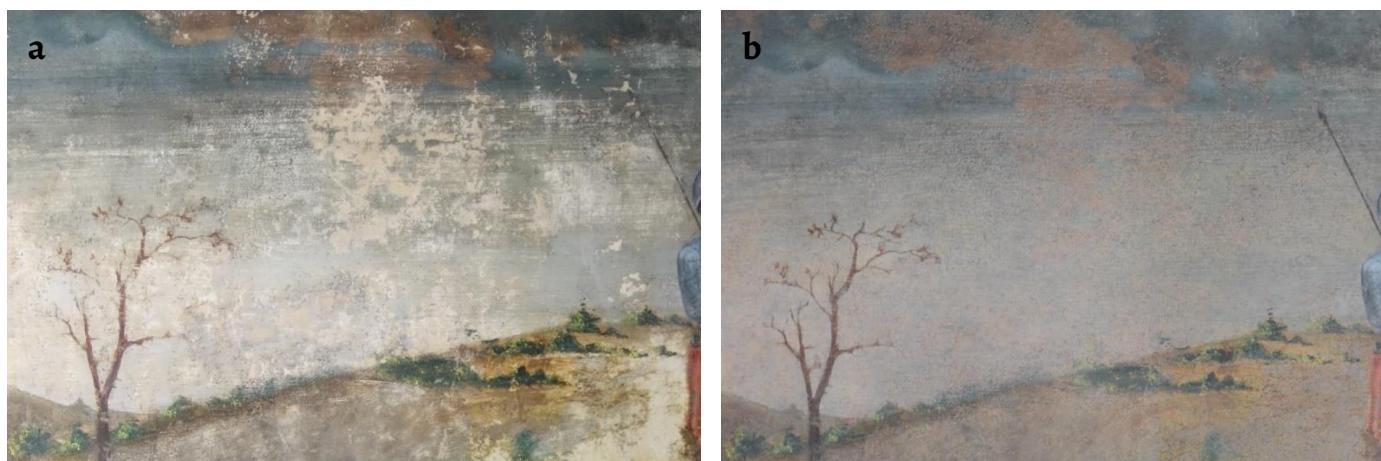
**Figura 2.** Zonas de abrasão no fundo do painel *Cristo cai pela primeira vez* (parede Sul): a) antes da intervenção; b) depois de reintegração cromática com recurso à técnica do abaixamento óptico-tonal, na qual pequeníssimos traços são aplicados a aguarela por forma a reconstituir o tecido cromático.

Zonas de abrasão correspondem a áreas onde a película pictórica não está completamente ausente, mas apresenta desgaste ou desvanecimento; ou seja, conservam-se ainda vestígios da policromia original, ainda que apenas numa espessura limitada. Muitas vezes estas áreas de abrasão são causadas por choques mecânicos, acções superficiais de fricção, ou por degradação do aglutinante utilizado. Este tipo de deterioração pode observar-se no plano de fundo da imagem na Figura 2, evidenciada nas zonas mais claras, onde a cor parece mais esbatida, causando um efeito óptico análogo a manchas, que impedem uma leitura da imagem na sua unidade cromática original.

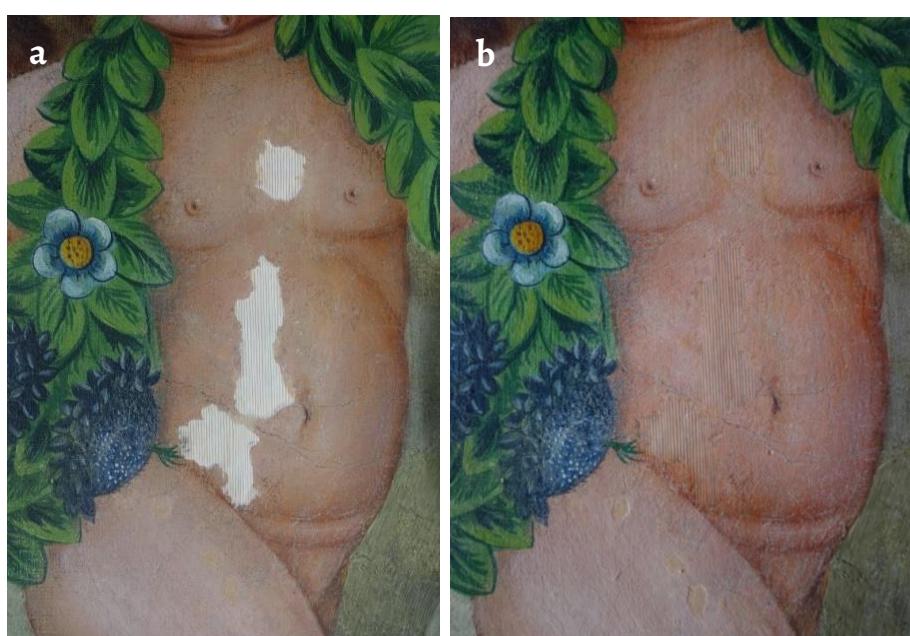
Figura 3. a) Zona de lacunas circunscritas, na moldura do painel *Cristo cai pela primeira vez*; b) com reintegração pictórica a *tratteggio*.

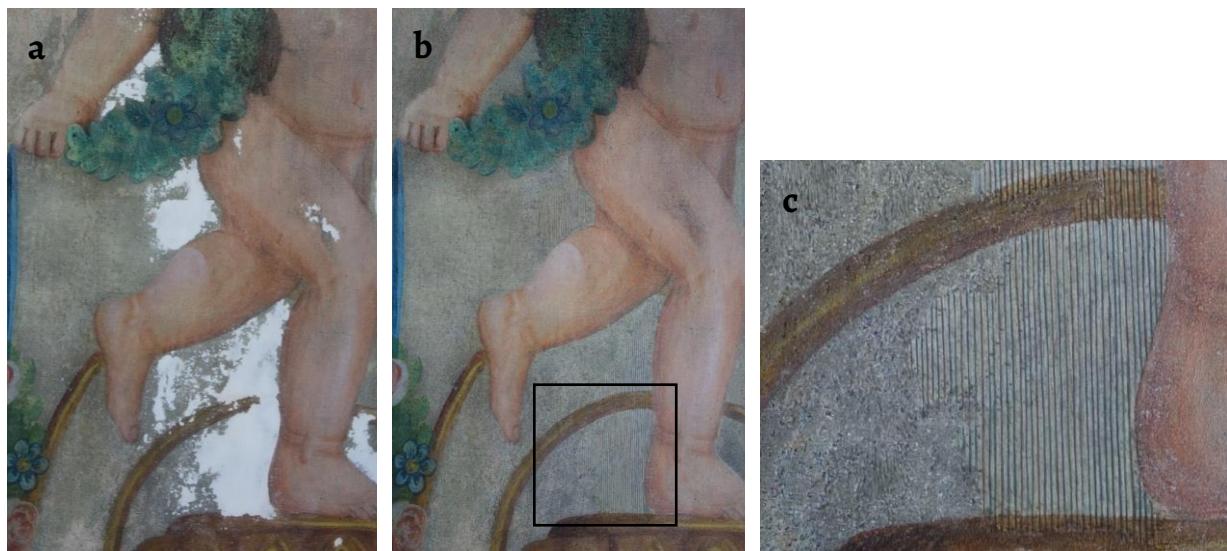
**Figura 4.** Pormenor da moldura do painel *Cristo é descido da Cruz* (parede Norte), a) antes e b) após reintegração a *tratteggio* e com áreas de velatura de cor idêntica à original; c) pormenor do calcanhar, mostrando as duas técnicas de reintegração.

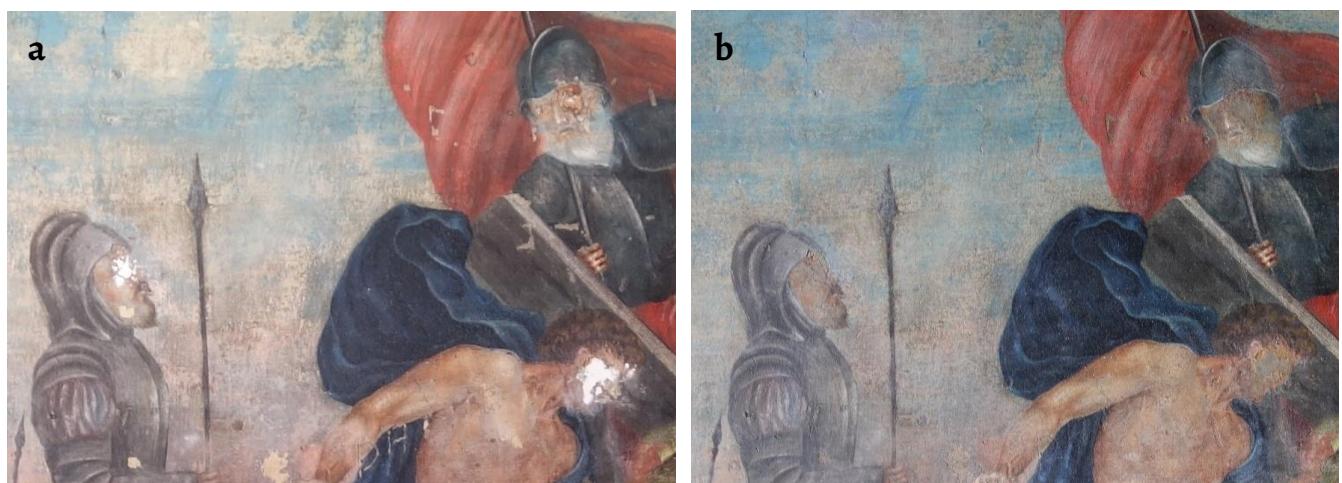
**Figura 5.** Pormenor do painel *Cristo cai pela primeira vez* onde foi feita uma reintegração com abaixamento óptico-tonal nos rostos vandalizados: a) em fase de preenchimento; e b) após reintegração cromática.

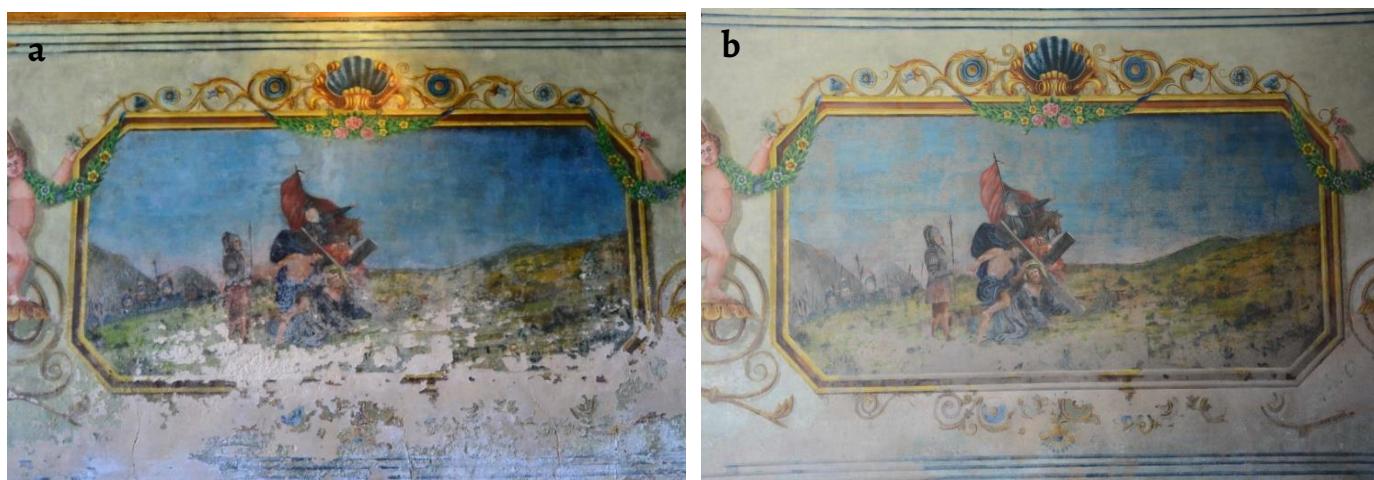
**Figura 6.** Pormenor do painel *Cristo cai pela primeira vez*: a) antes da intervenção; e b) durante a reintegração, evidenciando o tratamento cromático de uma lacuna de grandes dimensões.

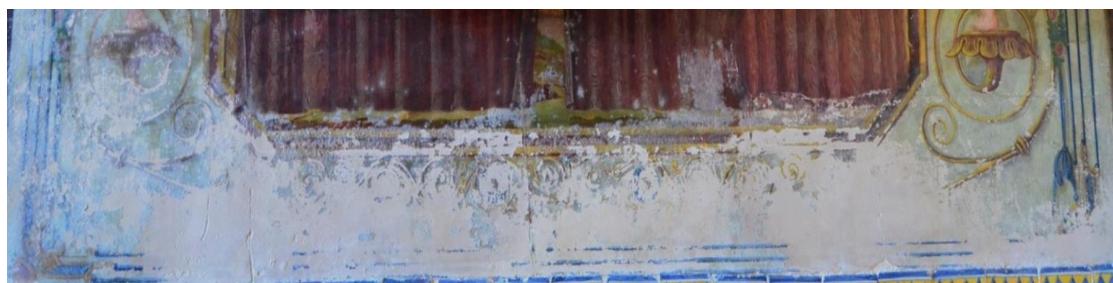
Figura 9. Pormenor da zona inferior do painel com boca de cena sob o púlpito (parede Sul), onde se observam as lacunas causadas pela presença de sais.

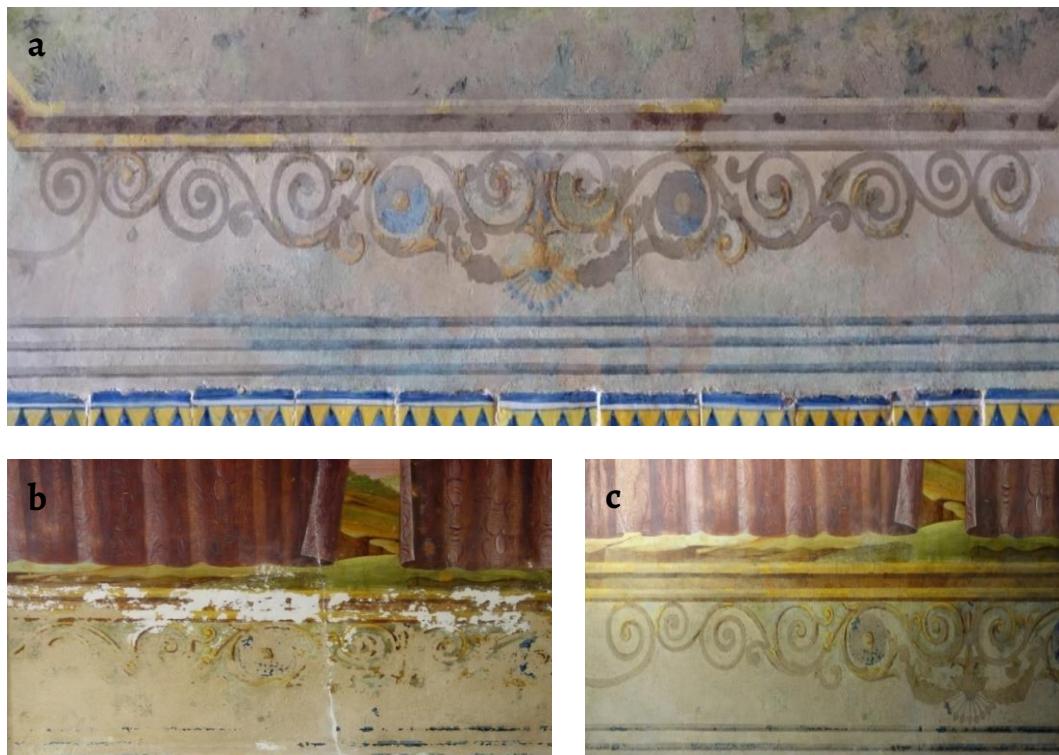
Figura 10. Zonas inferiores a) do painel *Cristo cai pela primeira vez* e b) e c) do painel com boca de cena sob o púlpito, ilustrando o processo de reintegração cromática em zonas lacunares extensas.

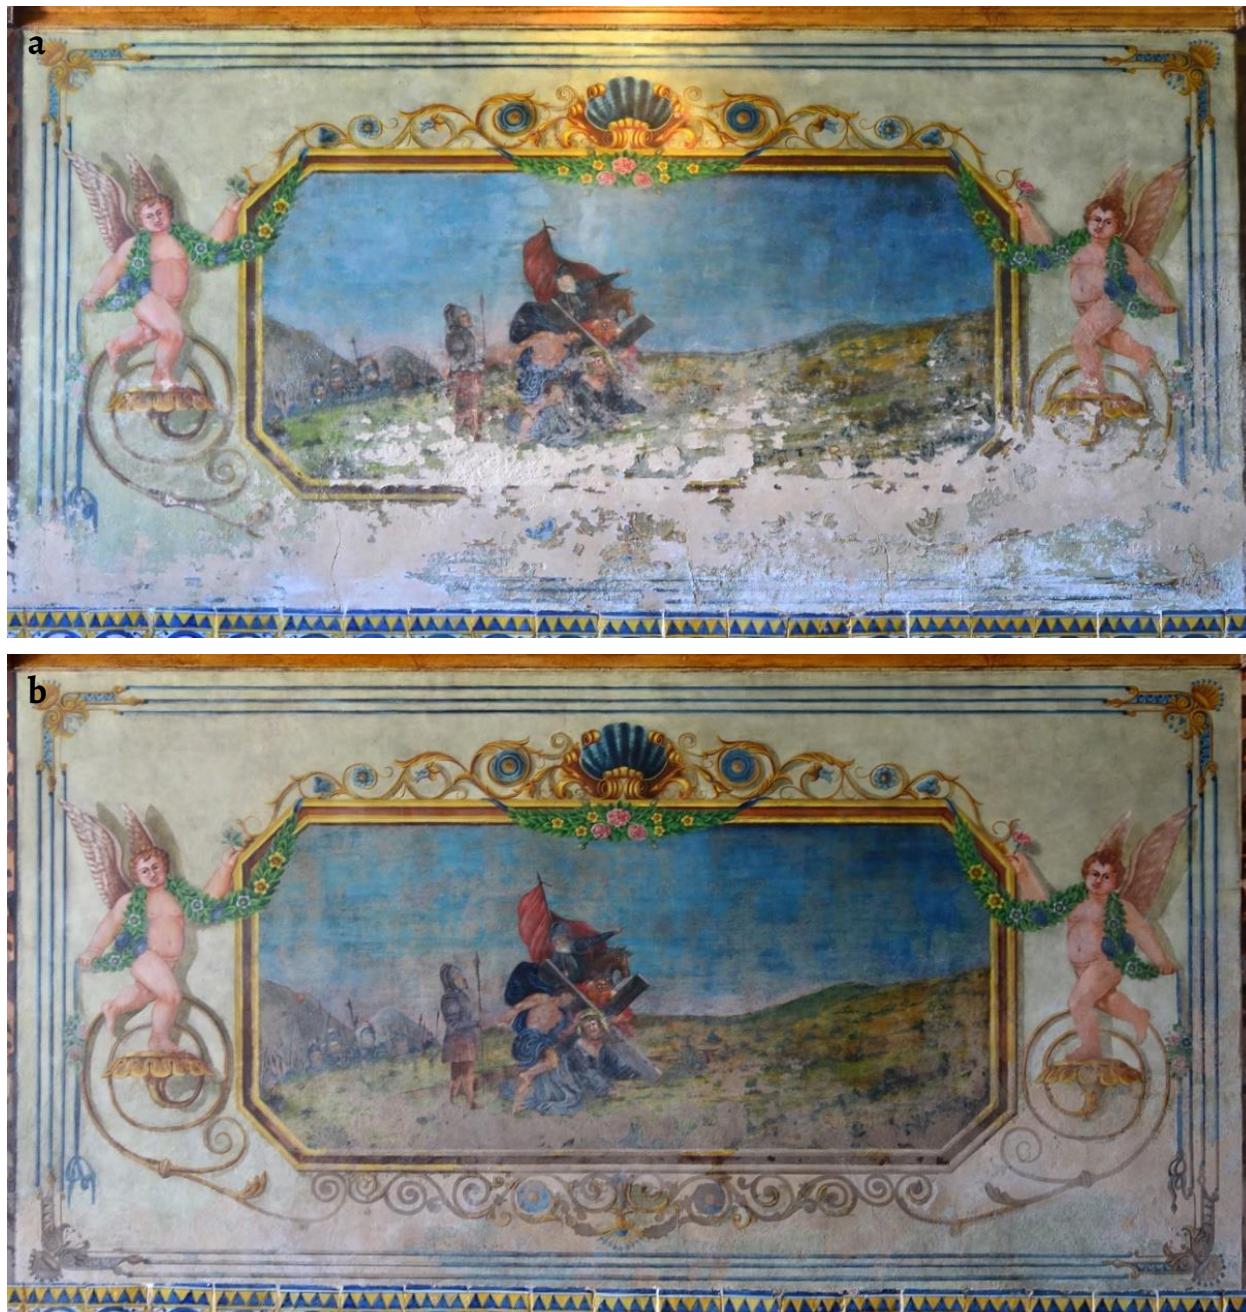
Figura 11. Painel *Cristo cai pela primeira vez* a) antes e b) depois do tratamento efectuado.

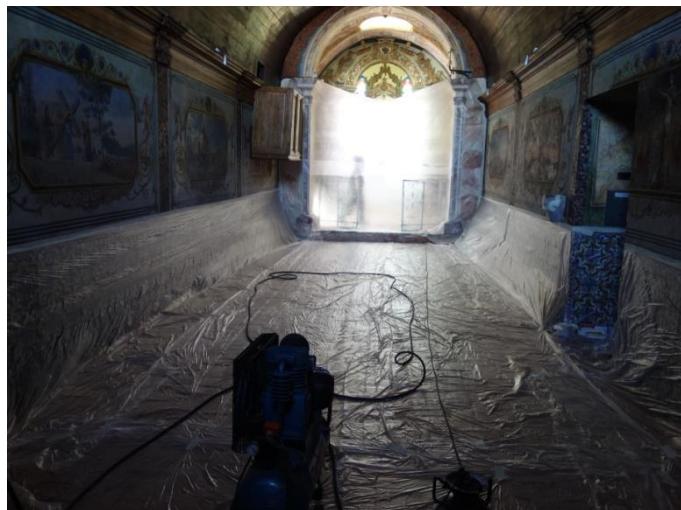
**Figura 12.** Interior do Santuário de Nossa Senhora da Piedade com as protecções necessárias à aplicação do verniz de acabamento, por pulverização, em áreas seleccionadas.

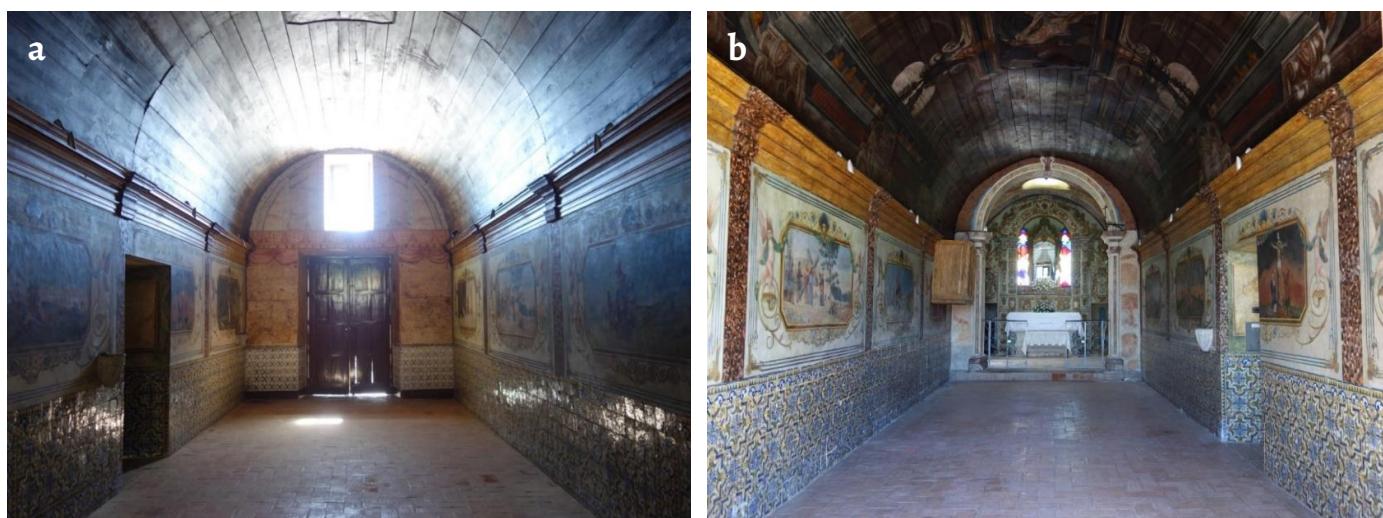
**Figura 13.** Aspecto do interior do Santuário após aplicação e secagem da camada de acabamento: *a*) visto a partir da Capela-mor; *b*) visto a partir da entrada.

A Figura 13 permite observar, à luz natural, os efeitos de brilho e uniformidade obtidos com a mistura de vernizes seleccionada e diluída, como se disse, a 50%.

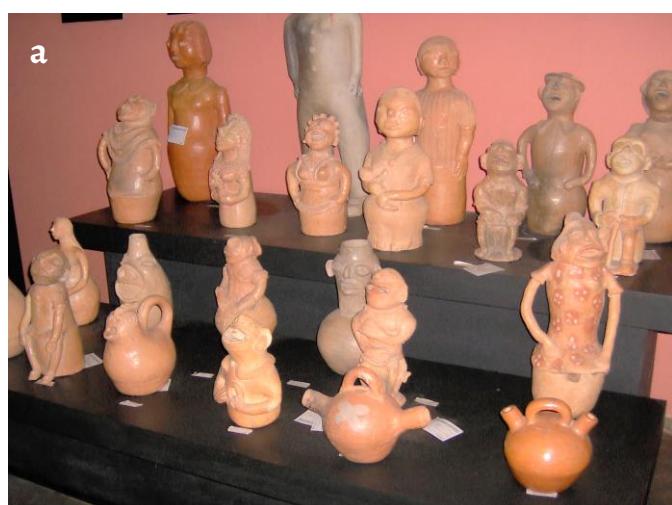
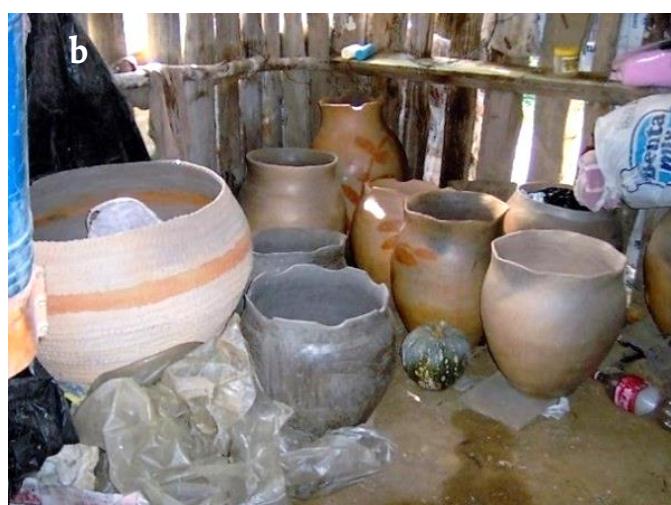
Figura 3. Peças de artesãs de Apiaí: a) esculturas antropomórficas de Ana Gonçalves; b) vasos e urnas funerárias de Ivone Pontes.

Além da influência indígena pode-se dizer que a cerâmica utilitária de Apiaí é influenciada pelas outras duas principais etnias do povo brasileiro: portuguesa e africana. Nota-se, no entanto, a preponderância da indígena e da africana. As técnicas de confecção e de queima cerâmicas teriam sido herdadas da cultura tupi-guarani [22]. De acordo com Luz [23] a presença da etnia africana seria resultado da vinda do capitão-mor Francisco Xavier da Rocha de um dos arraiais de Minas Gerais, na segunda metade do século XVIII, acompanhado por mineradores, suas esposas e filhos, além de 150 escravos negros. Acredita-se que a confecção de bonecas e animais cerâmicos deve ser creditada à influência africana (Figura 3).

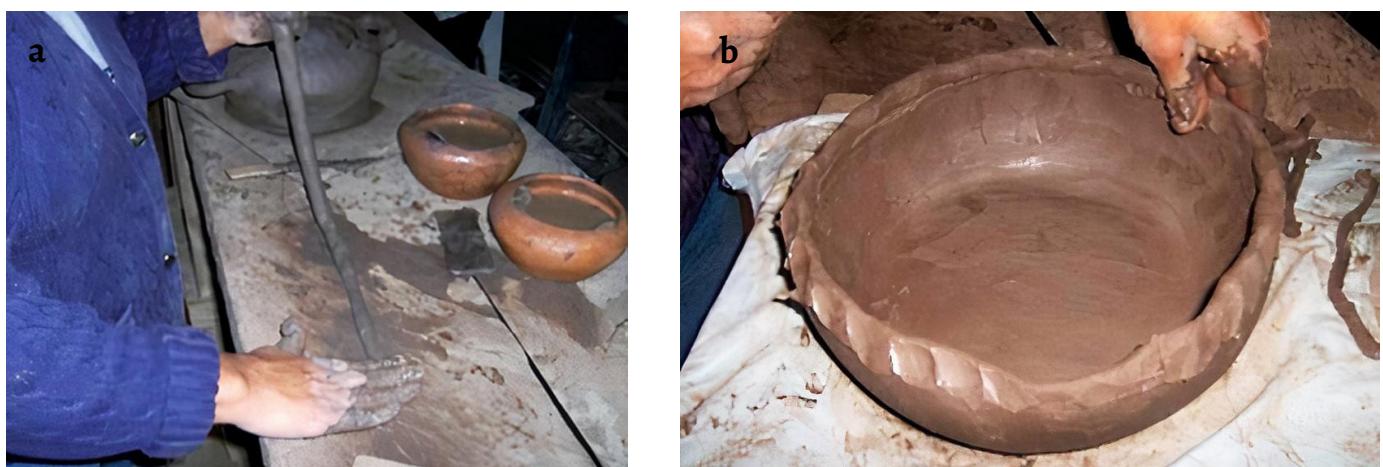
**Figura 6.** Etapas da técnica de modelagem ‘acordelado’: *a)* confecção do rolo; *b)* levantamento das paredes.

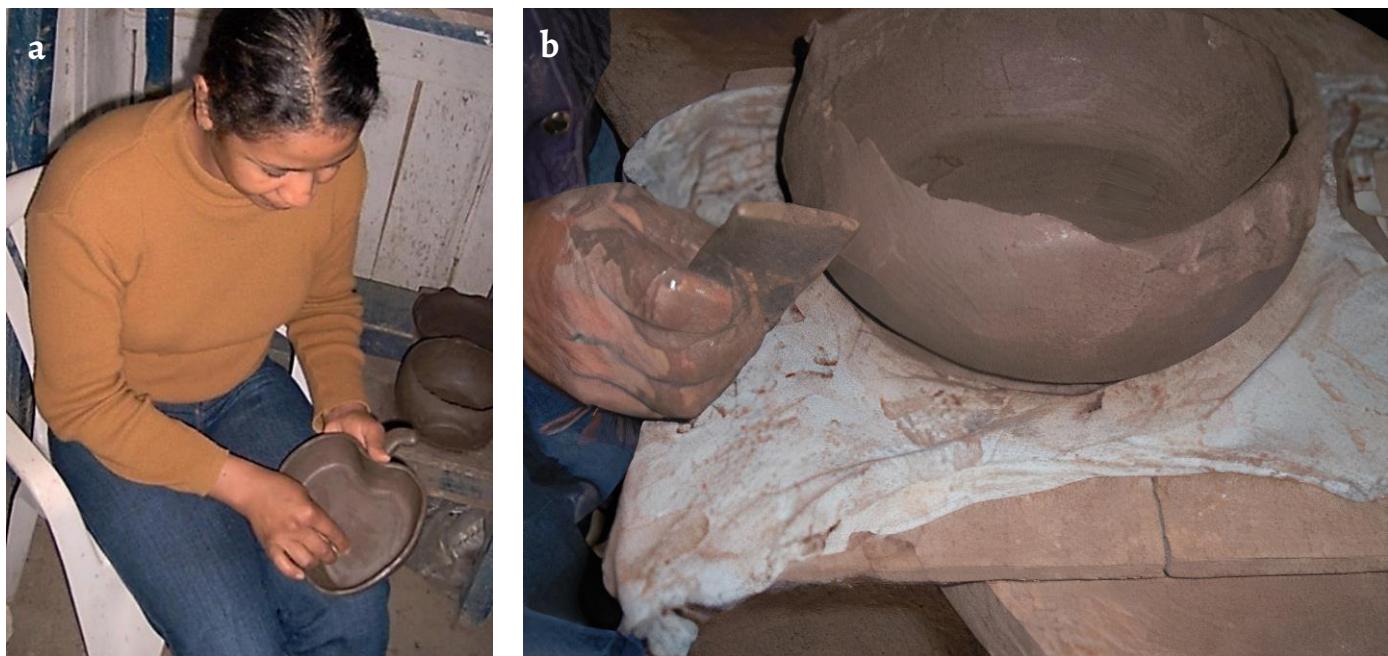
**Figura 7.** Etapas da técnica de modelagem ‘acordelado’: a) alisamento com uso da palheta; b) polimento das peças.

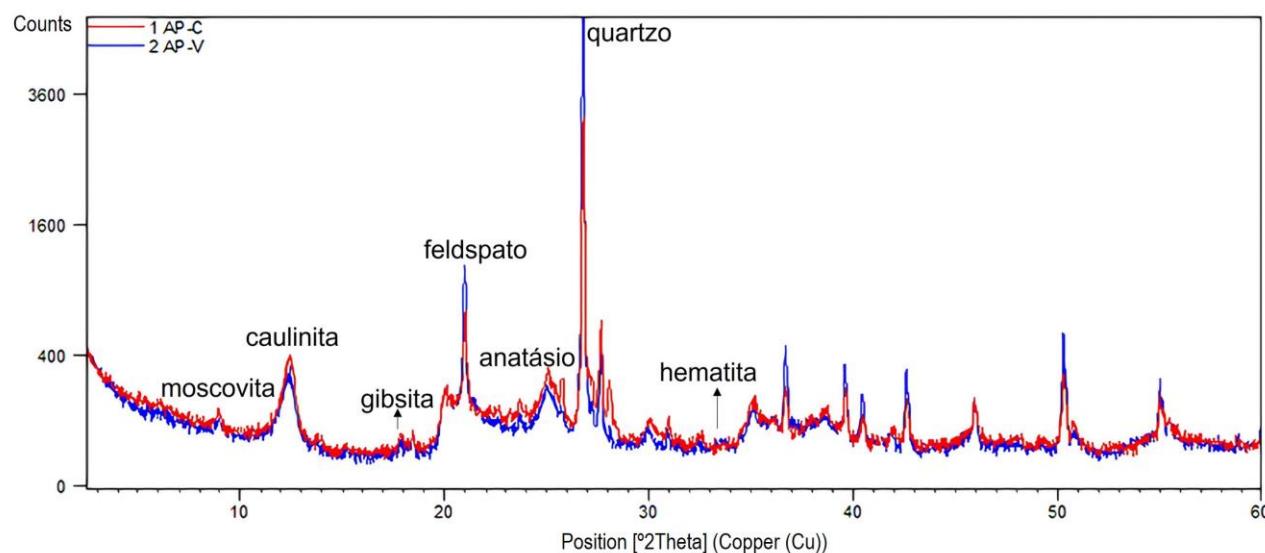
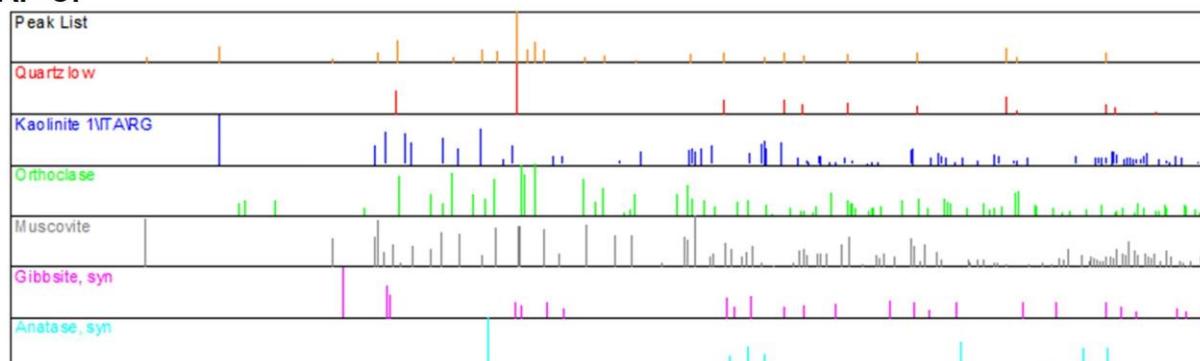
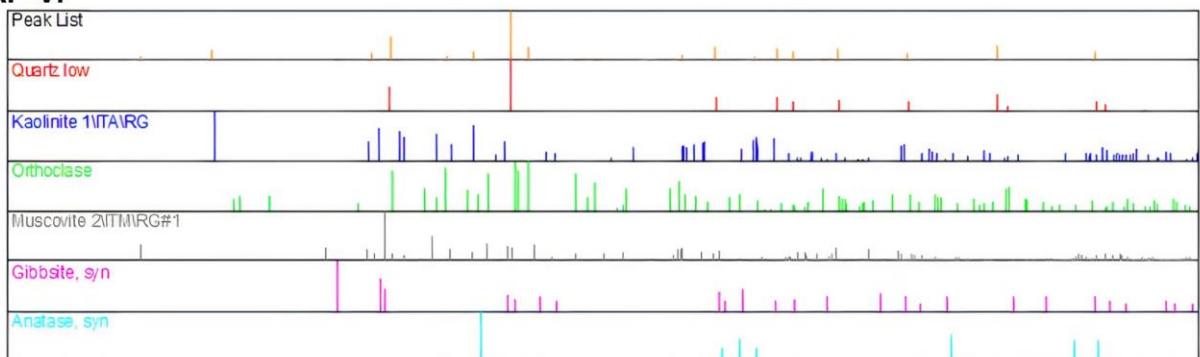
**Figura 8.** Difratogramas das amostras de argila 1AP-C e 2AP-V com os principais minerais identificados por XRD.

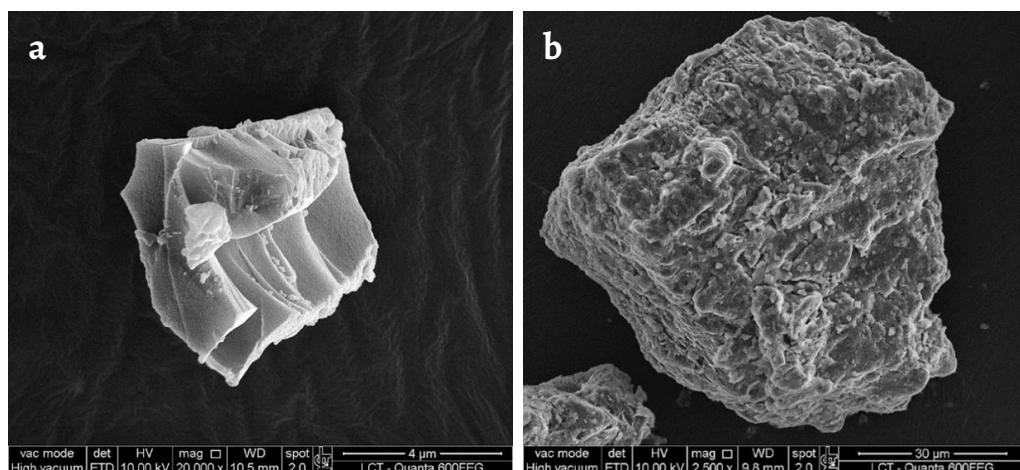
**Figura 9.** Micrografias (SEM) das amostras de argila: a) 1AP-C (caulinita); b) 2AP-V (quartzo).

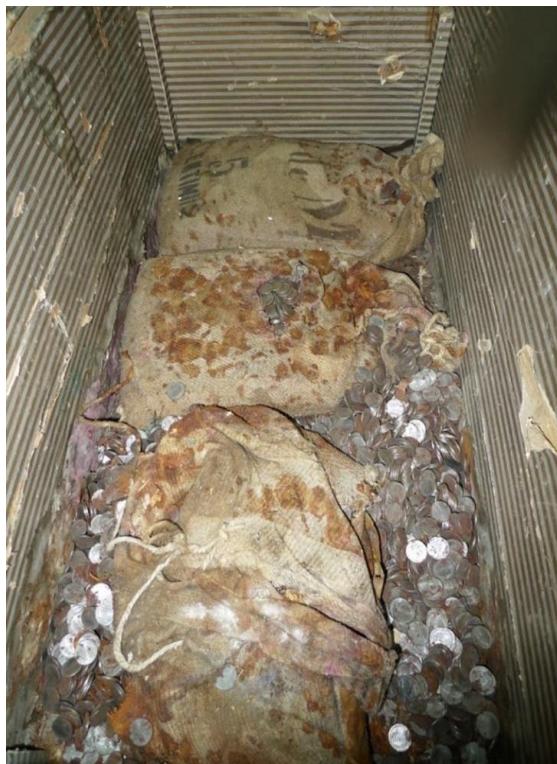
**Figure 1.** Bottom of the wooden chest with the original sacks of the Spanish Mint and Stamp with the coins of five-cent of iron.

In the bottom of the wooden chest, three hemp sacs contained over 22777 five-cent Republic coins (Figure 1), probably preserved until our days due to the low profitability of iron. The coins were minted by the Spanish Mint and installed next to Castellón due to the advance of the National Army [8].

In terms of conservation condition, the banknotes showed signs of usage (e.g., rips, tears, folds) and some repairs made with adhesive tape and other everyday use elements (e.g., Sellotape). The five-cent coins, on the other hand, were still inside the sacks from the Spanish Mint and had the original stamping on, so they were never under circulation (Figure 1). The coins, despite not having been in circulation, showed active corrosion.

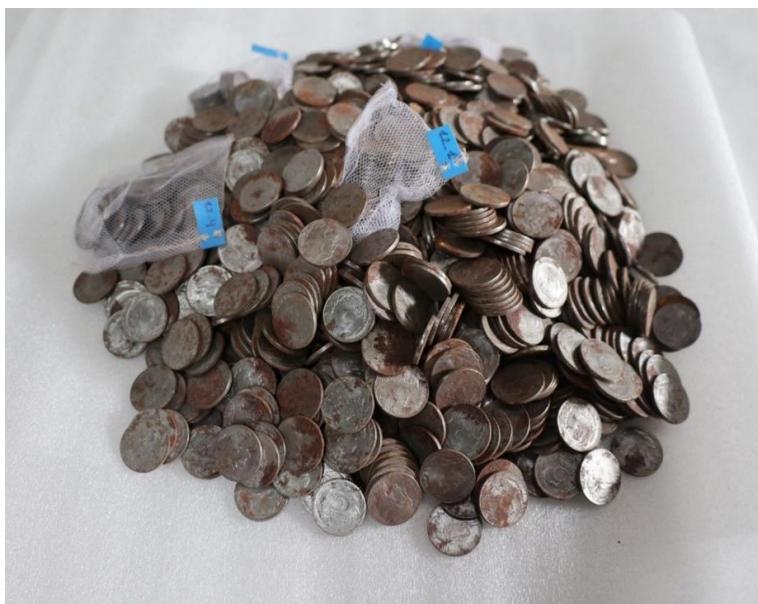
**Figure 2.** Coin lots with sample coins in mesh bags.

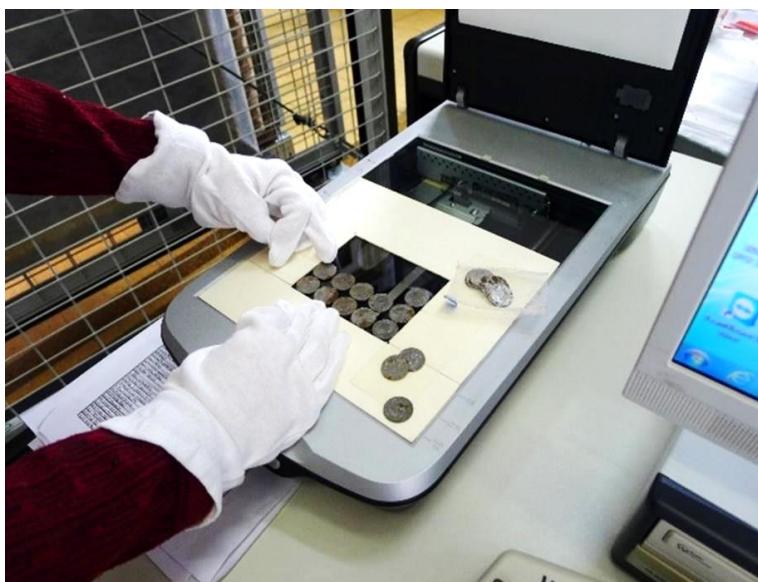
**Figure 3.** Process of scanning the sample coins.

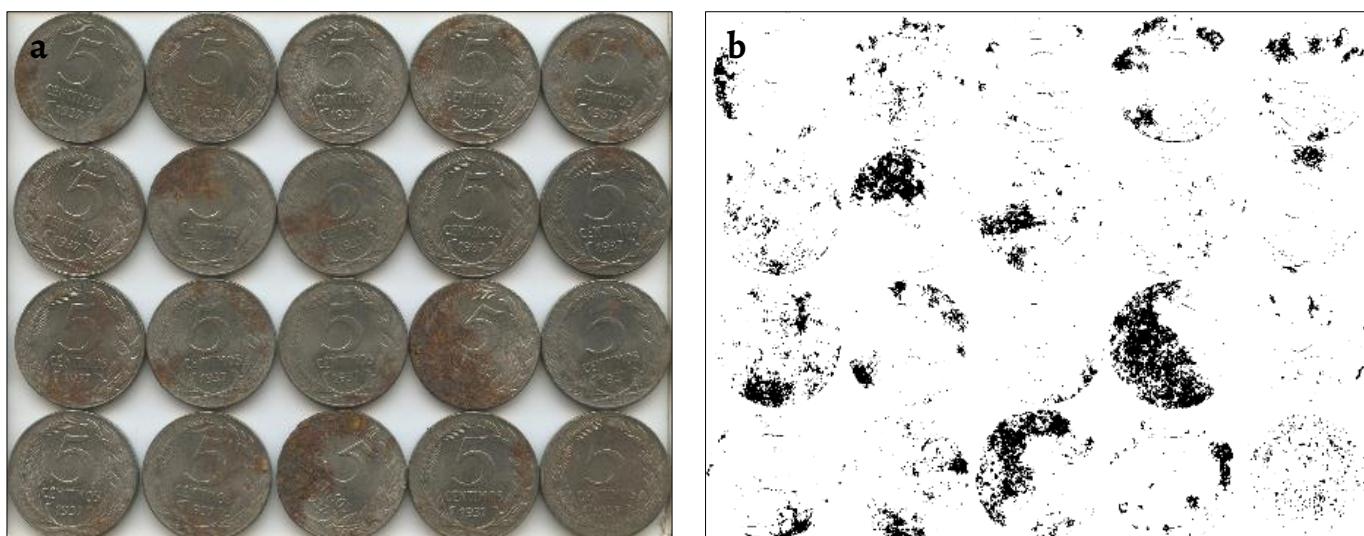
**Figure 4.** Reverse side of coins sampled from lot 16\_1: a) scanned image with tiff format and 31.3 MB size; b) corrosion mapping obtained through Photoshop CS4 software.

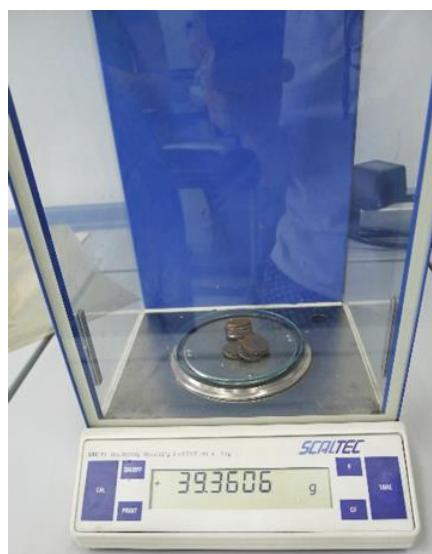
**Figure 5.** Weighting process of a sample.

Additionally, the twenty-coin sample bags were weighed (Figure 5) to obtain another indicative parameter of the increased surface corrosion. It is understood that the variation in weight indicates a change in the state of conservation [14-15]. The weighing was carried out in 2018 with the implementation of the protocol. However, it was not necessary to repeat this process in the following revision, since this procedure is only to be performed if during the revisions the image scan exceeds the accepted limit of white percentage variation.

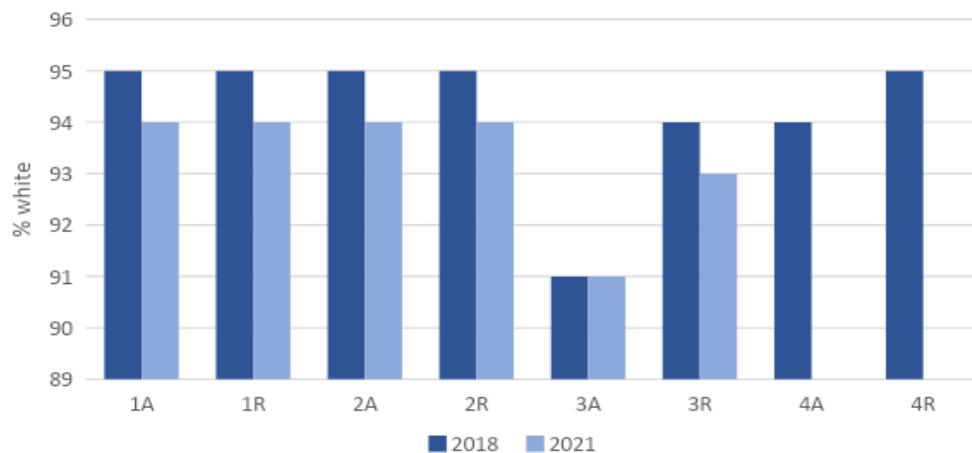
**Figure 6.** Results of the grey balance of the obverse and reverse of the coins in the four sampling bags of lot 17, done in 2018 and 2021 (sample bag 4 only in 2018).
