# CONSERVAR PATRIMÓNIO

Maio  
May  
2022

40

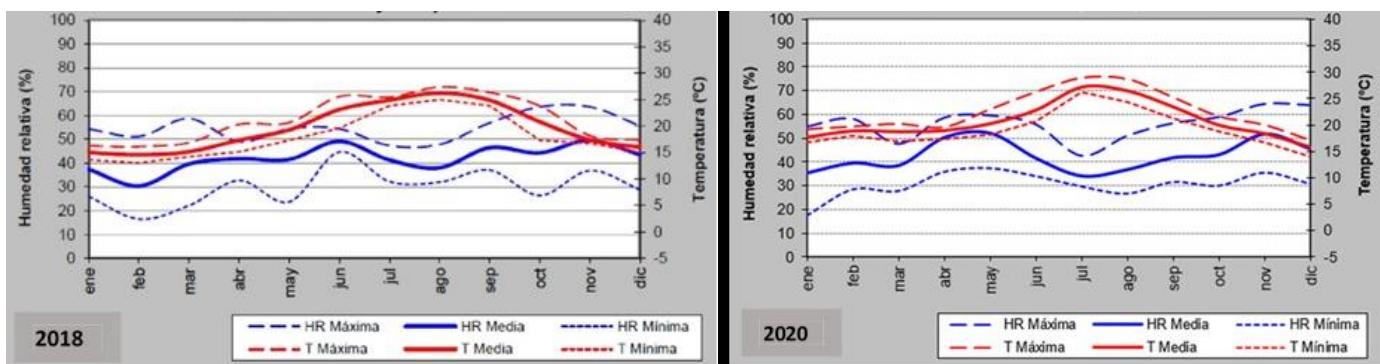
**Figure 7.** Comparison of the temperature and RH parameters of the warehouse in the years 2018 and 2020 (source: Departamento de Conservación Preventiva. IPCE).

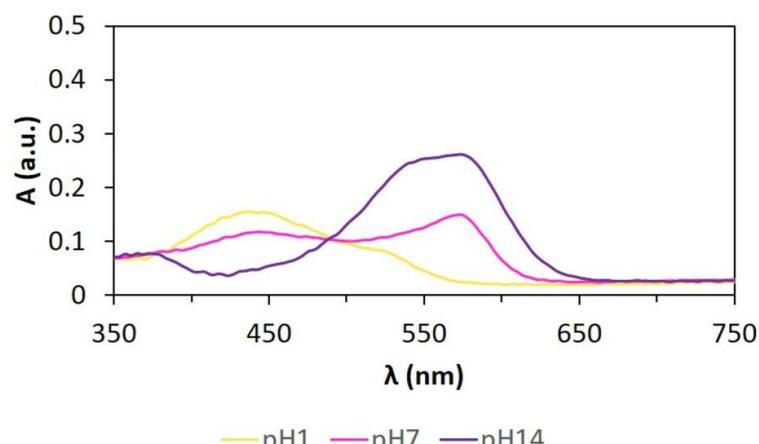
**Figure 1.** Visible spectra of sensors under three different pH buffered solutions.

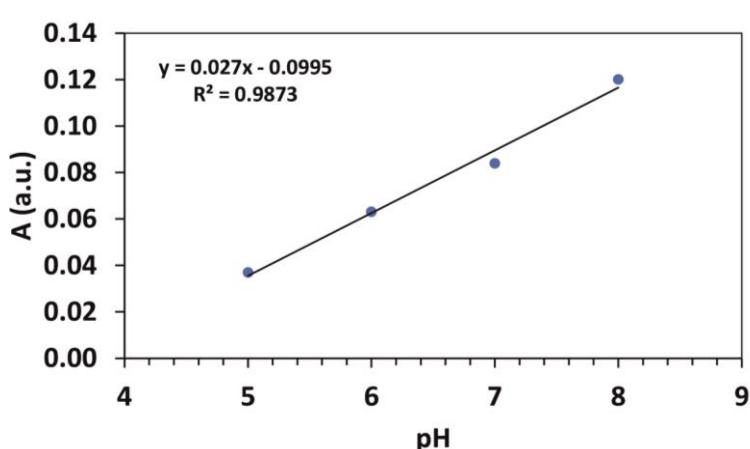
**Figure 2.** Example of calibration for a CR doped pH sensor (sensor nr. 1 calibrated in August 2019).

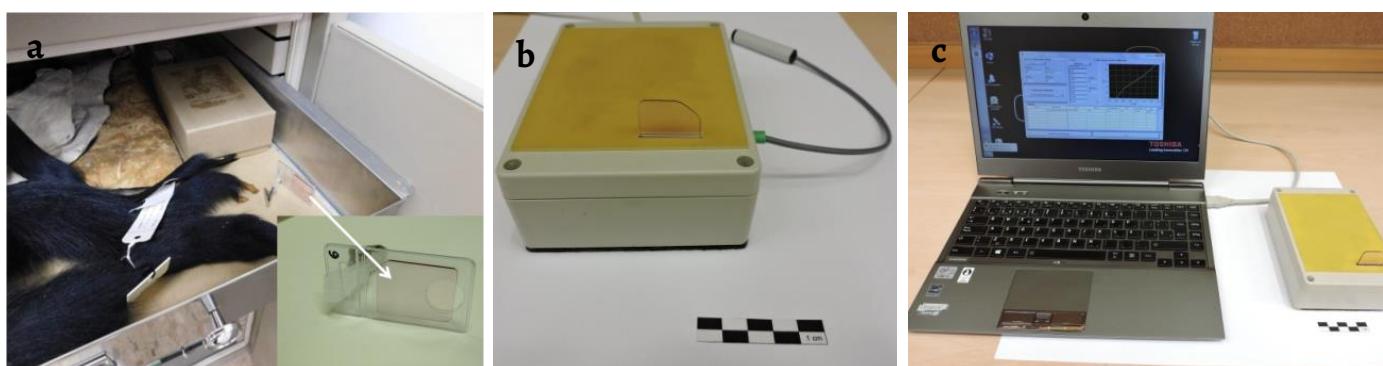
**Figure 3.** a) Sensor installed in a preserved mammals' M1 drawer provided with drying paper in the bottom; b) Sensor attached to the portable measurement unit; c) Portable measurement unit connected to a laptop.

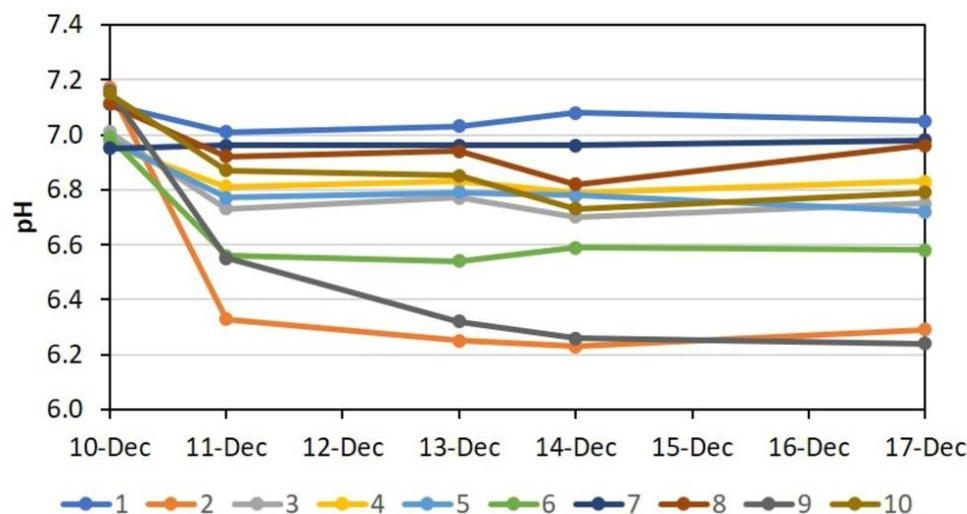
**Figure 4.** Evolution of pH values during the December 2018 monitoring.

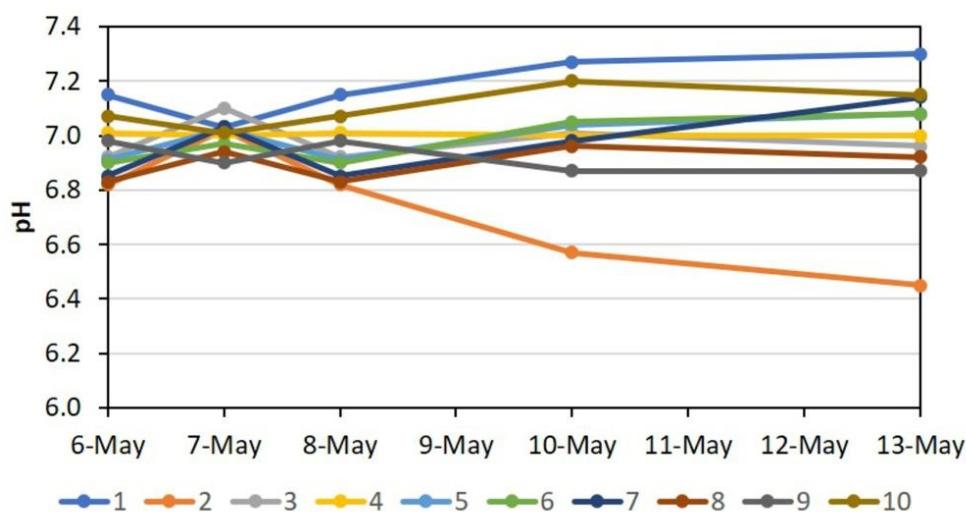
**Figure 5.** Evolution of pH values during the May 2019 monitoring.

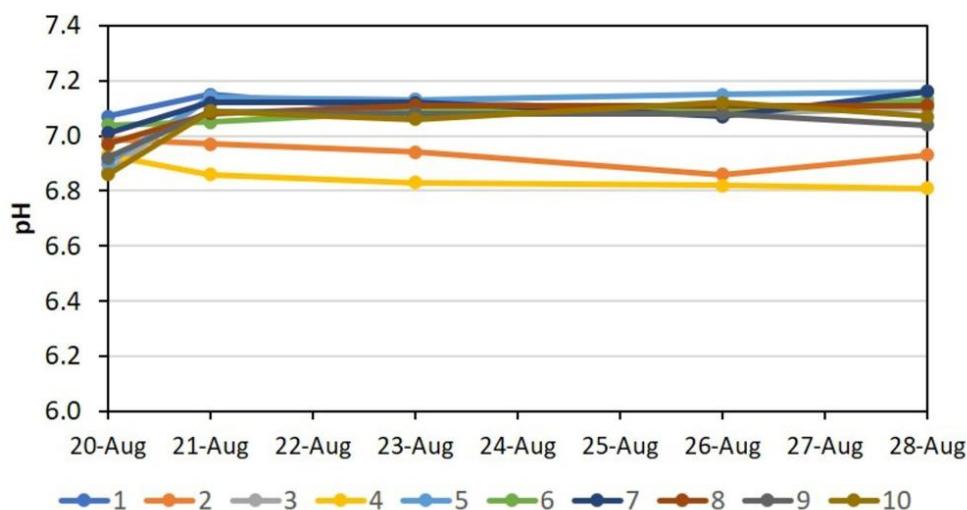
Figure 6. Evolution of pH values during the August 2019 monitoring.

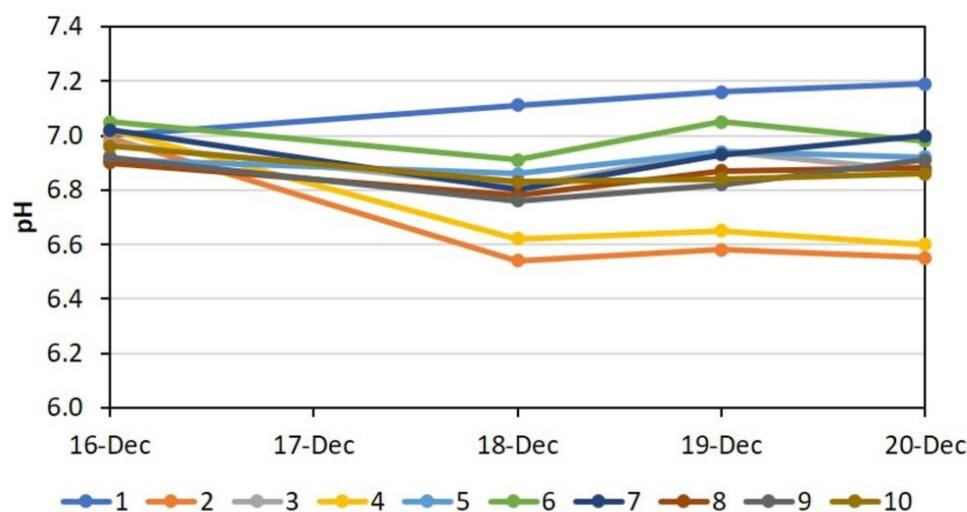
Figure 7. Evolution of pH values during the December 2019 monitoring.

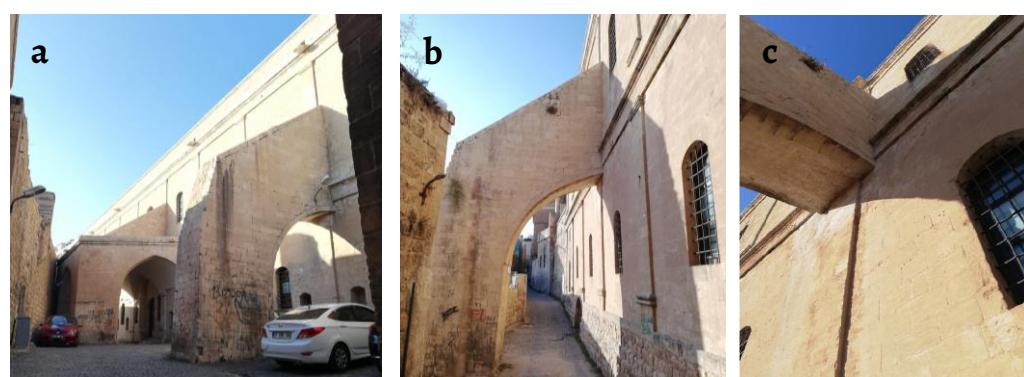
**Figure 4.** Today's views of the 4 buttresses added, photographs 2020 by İzzettin Kutlu.

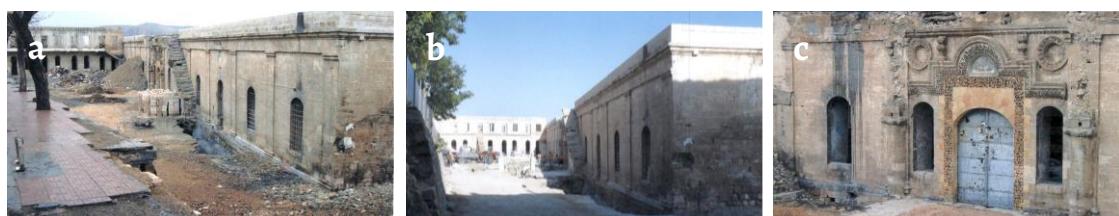
**Figure 5.** Views showing the status of the building, which remained empty, photographs by Şanlıurfa Regional Board of Conservation of Cultural Heritage.

In 2000, the importance of the historic building was emphasized, and the need for its repair was stated through initiatives led by the Foundation for the Preservation and Promotion of Environmental and Cultural Values (ÇEKÜL). In this regard, an interview was held with Sakıp Sabancı, the famous and successful businessman of the period, and Istanbul Governor Muammer Güler, who was born in Mardin. After the death of Sakıp Sabancı in 2004, the Sabancı Foundation and Sabancı Family saw this project as the testament of Sakıp Sabancı, and on 28 March 2006, between the Governor of Mardin Governor Mehmet Kılıçlar and Sabancı Foundation Board of Trustees Güler Sabancı "Sakıp Sabancı Mardin City Museum and Dilek Sabancı Art Gallery Protocol" was signed [57]. Since; the building was not used until the restoration, time-dependent deterioration occurred in the building (Figure 5).

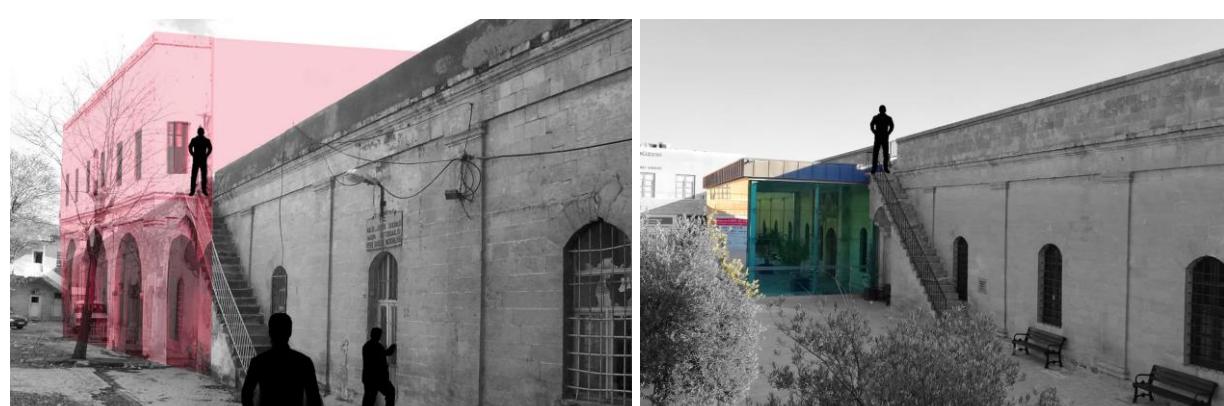
**Figure 7.** a) Representation of the first floor and portico of the building in its original state, b) The glass-steel construction entrance hall with glass-steel construction referring to the portico of the northern entrance door (2020), photographs produced İzzettin Kutlu.

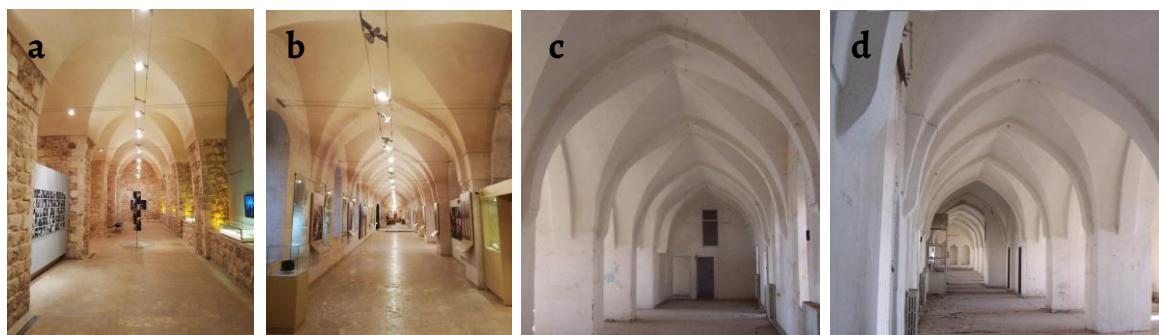
**Figure 8.** a, b) Interior view of the building used as a museum (2020), photographs by İzzettin Kutlu and c, d) interior view of the building used as Tax Office (2000s), photographs by Murat Çağlayan.

During the process of transforming the museum, all the plasters and whitewashes that were not original in the building were removed, and natural stone texture was revealed (Figure 8).

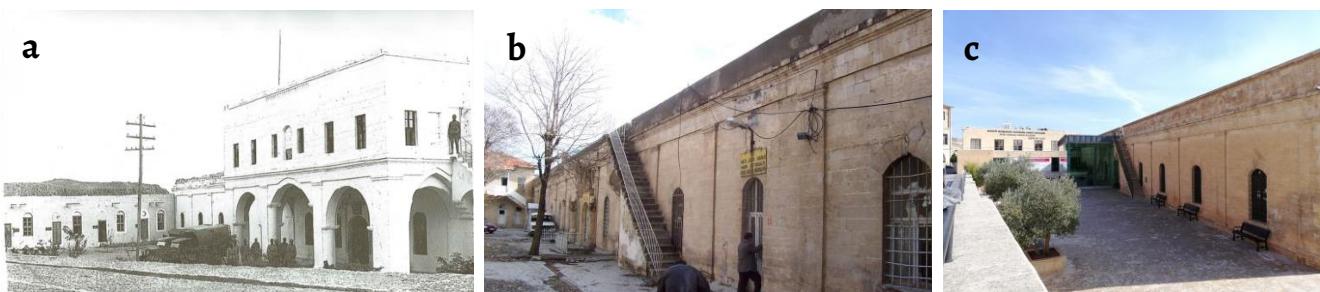
**Figure 10.** Chronological views of the North facade of the building that has undergone the most change *a)* 1900s, *b)* 2004, and *c)* 2019.

While the decision was made to turn the barracks building into a museum, it was also decided to add a new one to the old warehouse building and to build a new entrance hall instead of the old Portico section. The new additions were designed using a respectful approach to the value of the original building while adapting to contemporary conditions by efficiently increasing the museum's potential, economic gain, and service spaces (Figure 10). Therefore,
