CONSERVAR PATRIMÓNIO

Setembro
September
2022

41

- 19 **CRISTINA MAYO CORROCHANO, DAVID SANZ ARAUZ**
Los morteros históricos del castillo de Cifuentes (Guadalajara, España)
As argamassas históricas do castelo de Cifuentes (Guadalajara, Espanha)
The historical mortars of the castle of Cifuentes (Guadalajara, Spain)

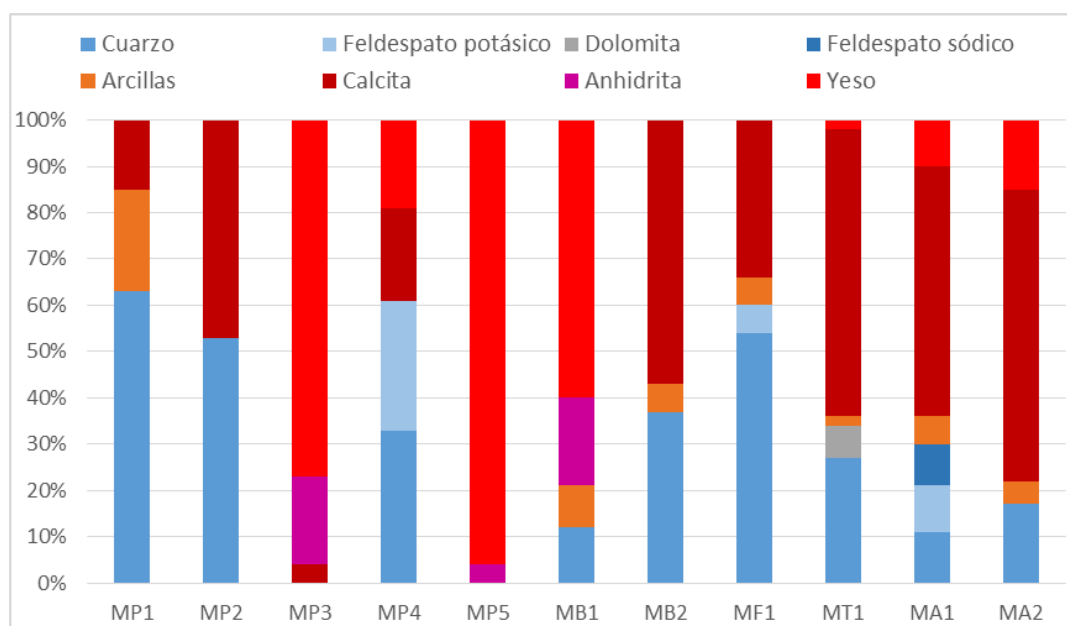
Figura 6. Comparativa de los resultados obtenidos en los análisis de DRX de las diferentes muestras.

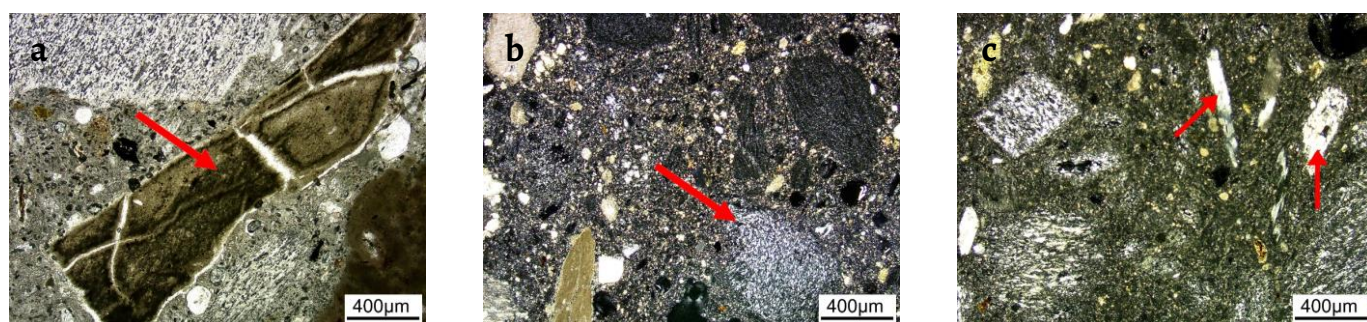
Figura 9. Imágenes del microscopio petrográfico: a) Muestra MP3, detalle de fragmento cerámico; b) Muestra MP3, detalle de cristales de anhidrita parcialmente rehidratada; c) Muestra MP5, muestra la presencia de cristales de anhidrita.

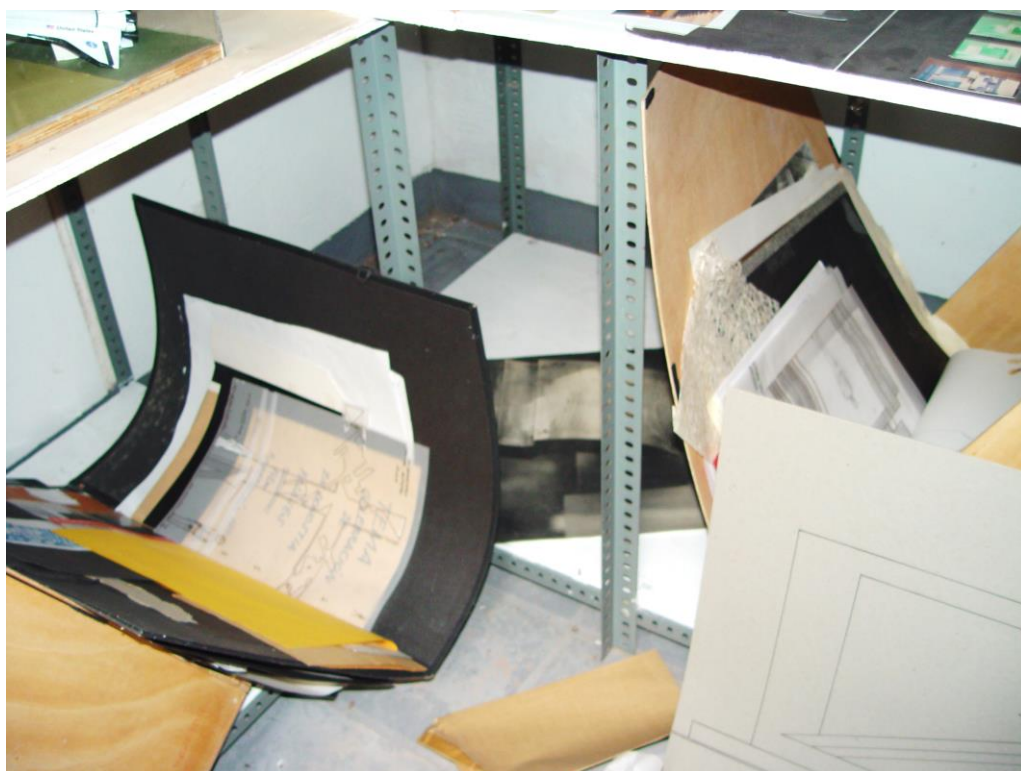
Figura 4. Obra gráfica con deformación por su inadecuado almacenaje.

en determinación estadística alguna, sino en una visión global de las obras almacenadas. La [Tabla 1](#) y las [Figuras 4-7](#) presentan e ilustran el estado general de la colección propia del artista.

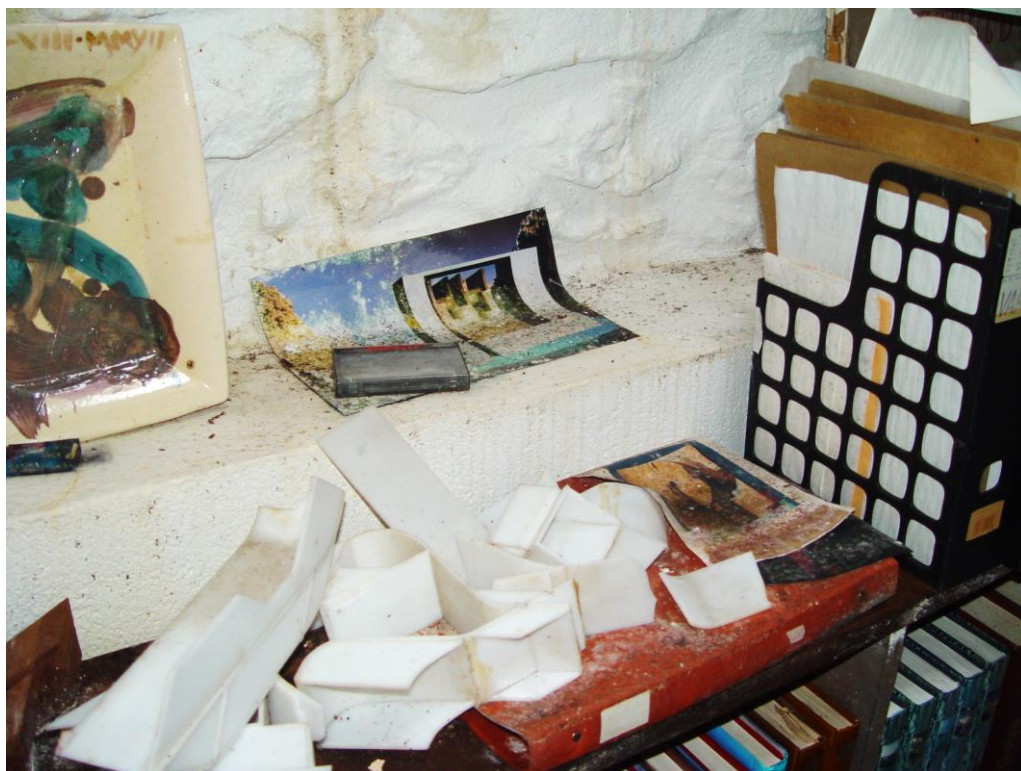
Figura 5. Obra fotográfica con presencia de hongos y deformaciones y maqueta de metacrilato de la obra pública La paloma de la paz, 1988, totalmente destruido.

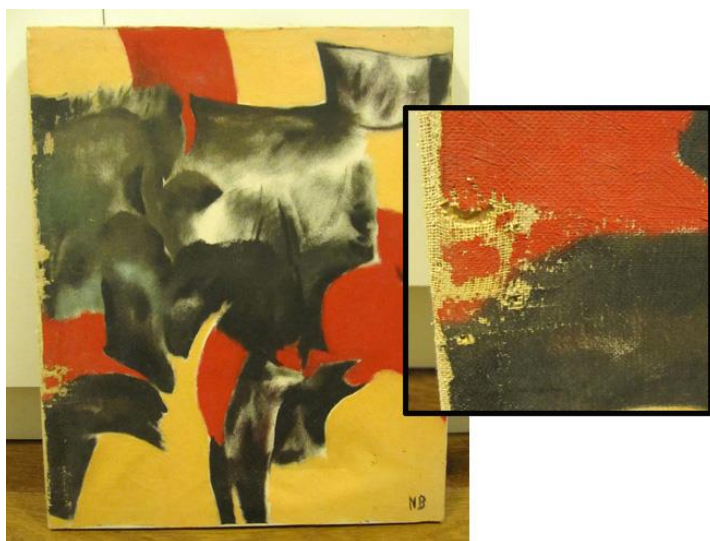
Figura 6. Sin título, 1965, óleo sobre lienzo con pérdida de policromía y deformación en el soporte.

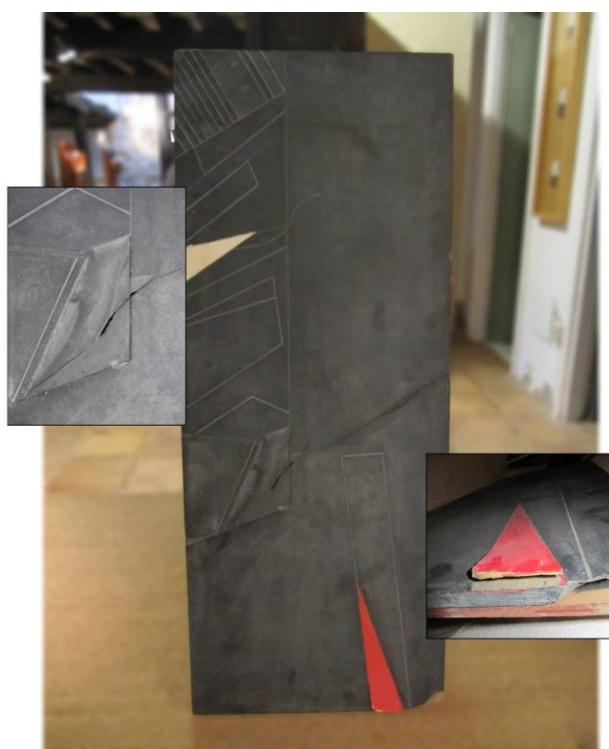
Figura 7. Sin título, 1959. Escultura de pizarra y cartulina con suciedad superficial, pérdida de soporte y grietas en el soporte.

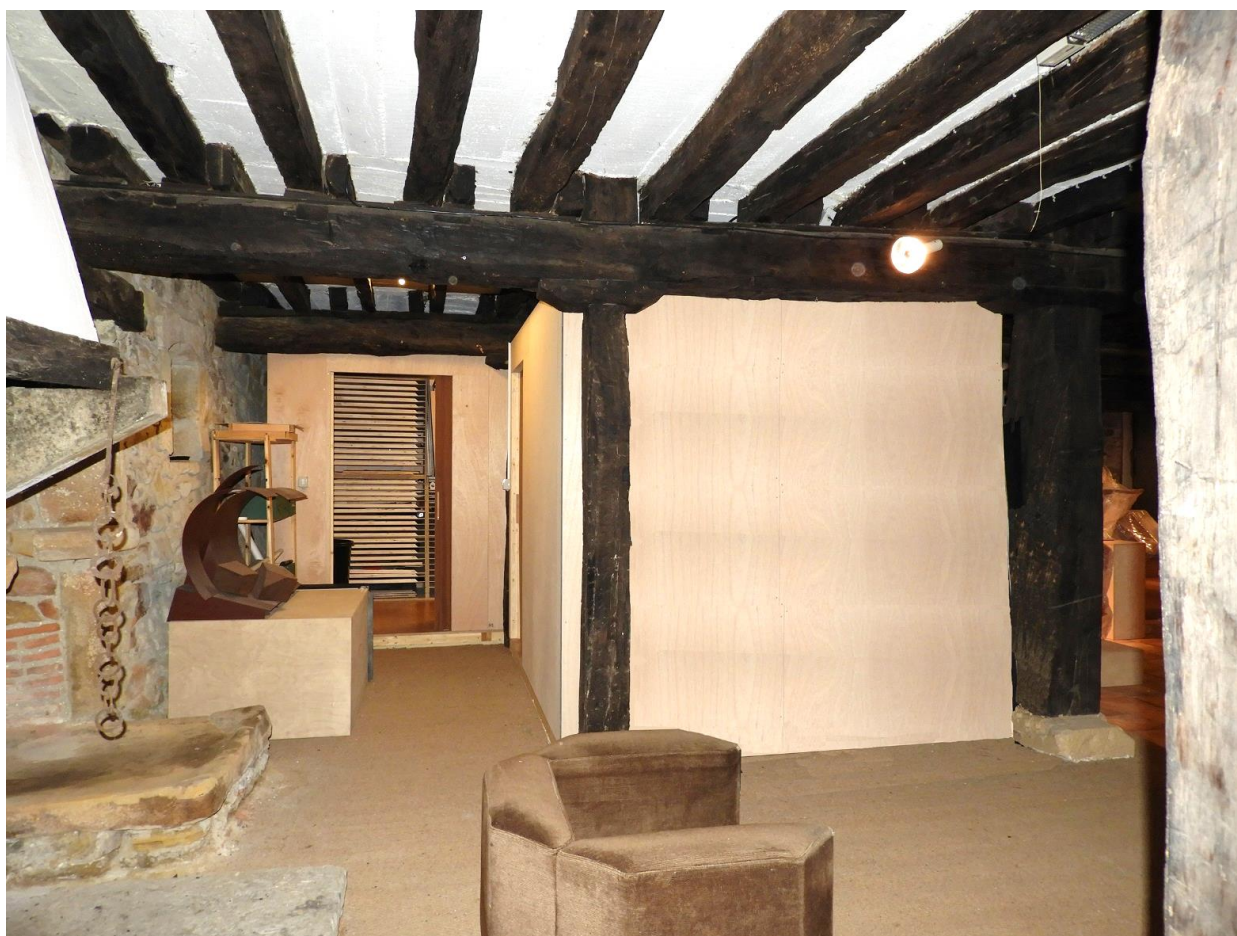
Figura 8. Vista general de los cubos.

En el caso del caserío Idurmendieta, era inviable la remodelación del edificio y su estructura. Era necesario un planteamiento de bajo coste que solventara las necesidades mínimas para la correcta preservación de la colección. En este punto fue cuando surgió la idea de la realización de cubos exentos como almacén dentro del almacén (Figura 8). Estos espacios plantean una solución adecuada para los edificios históricos en su conversión en espacios modernos de exposición o espacios de almacenamiento, ya que se pueden crear ambientes apropiados sin tener que intervenir en los elementos estructurales.

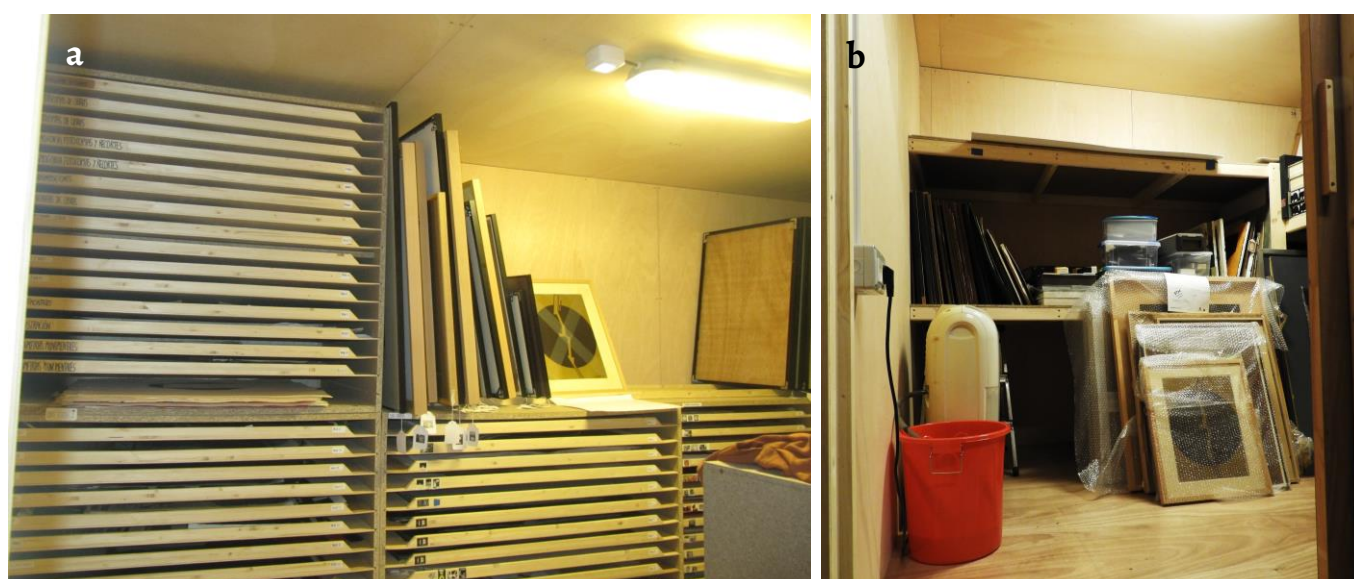
Figura 11. a) Vista parcial del interior de uno de los cubos de almacenaje, con sistema de bandejas para la obra gráfica; b) Vista parcial del interior del otro cubo, con sistema de baldas para almacenar piezas de otras tipologías y tamaños.

Una vez almacenada toda la obra seleccionada en estos nuevos contenedores (Figura 11), se aplicó un control de HR emplazando un deshumidificador que iría absorbiendo paulatinamente toda la humedad excesiva que contenían las obras, acumulada a lo largo de los años. Los primeros dos meses el cambio del depósito fue constante, 50 litros por semana (Figura 12), pero en cuatro meses se consiguió eliminar todo el excedente de humedad de las obras hasta llegar a unas condiciones razonables de HR de 55 % - 60 %. No fue necesario implantar un sistema de calefacción ya que los aislantes del habitáculo fueron suficientes para mantener una temperatura estable alrededor de los 20 °C. Los parámetros de temperatura y HR se regulan programando los deshumidificadores al 50 % de HR. Cuando el aparato detecta una subida de HR se pone automáticamente en marcha para eliminar el exceso de humedad en el ambiente.

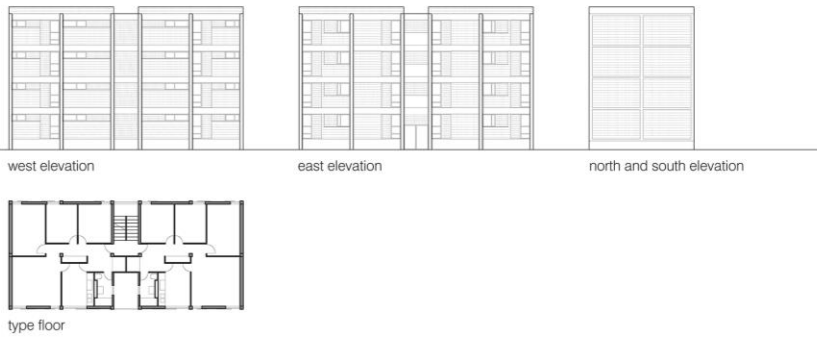
Figure 4. Caño Roto Housing Estate. Plans and elevations of the building typologies according to the original project. (Source: Drawing by the author).

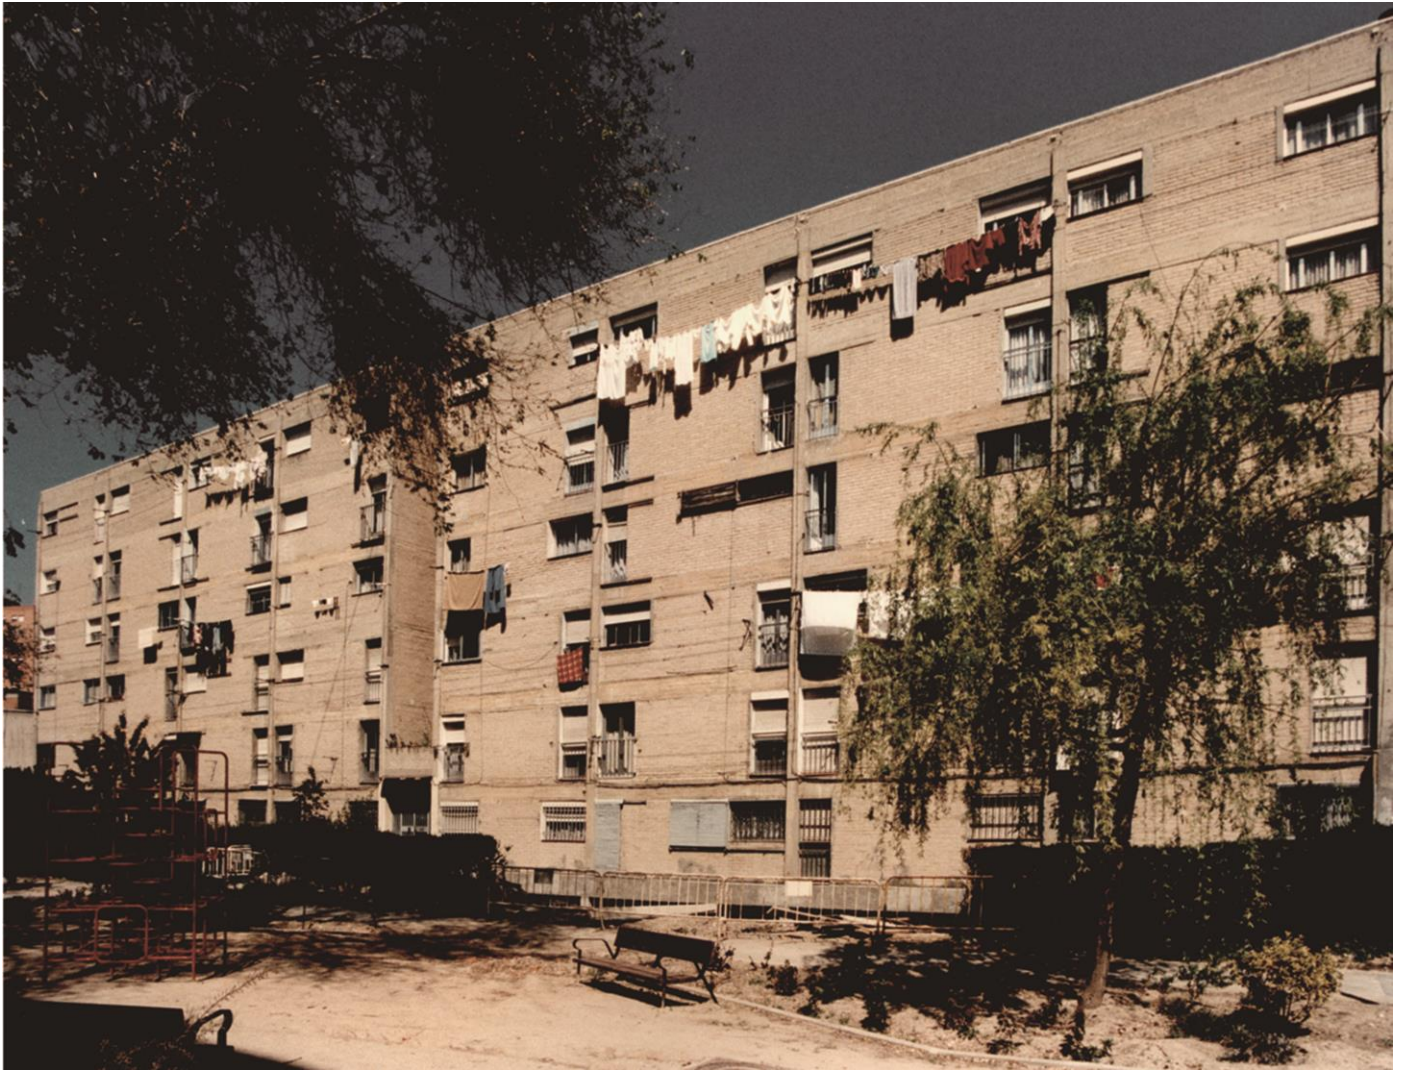
Figure 5. Caño Roto Housing Estate. Building and public area before rehabilitation, 1994.

Throughout the thirty years that elapsed until the rehabilitation, the buildings were conditioned by the action of the users and by frequent pathologies in this type of low-cost construction. The residents performed individual and uncoordinated actions that altered the distribution of dwellings and the composition of the facades, with changes in the size of the fenestration and interventions in stairwells and courtyards. These actions resulted in an aesthetic disorder of the buildings and an alteration of the resistance to the brickwork that caused its degradation. The extreme budget constraints under which the complex was built and its lack of maintenance, caused significant degradation in the early 1970s, which by the 1990s developed into a generally precarious situation (Figure 5).

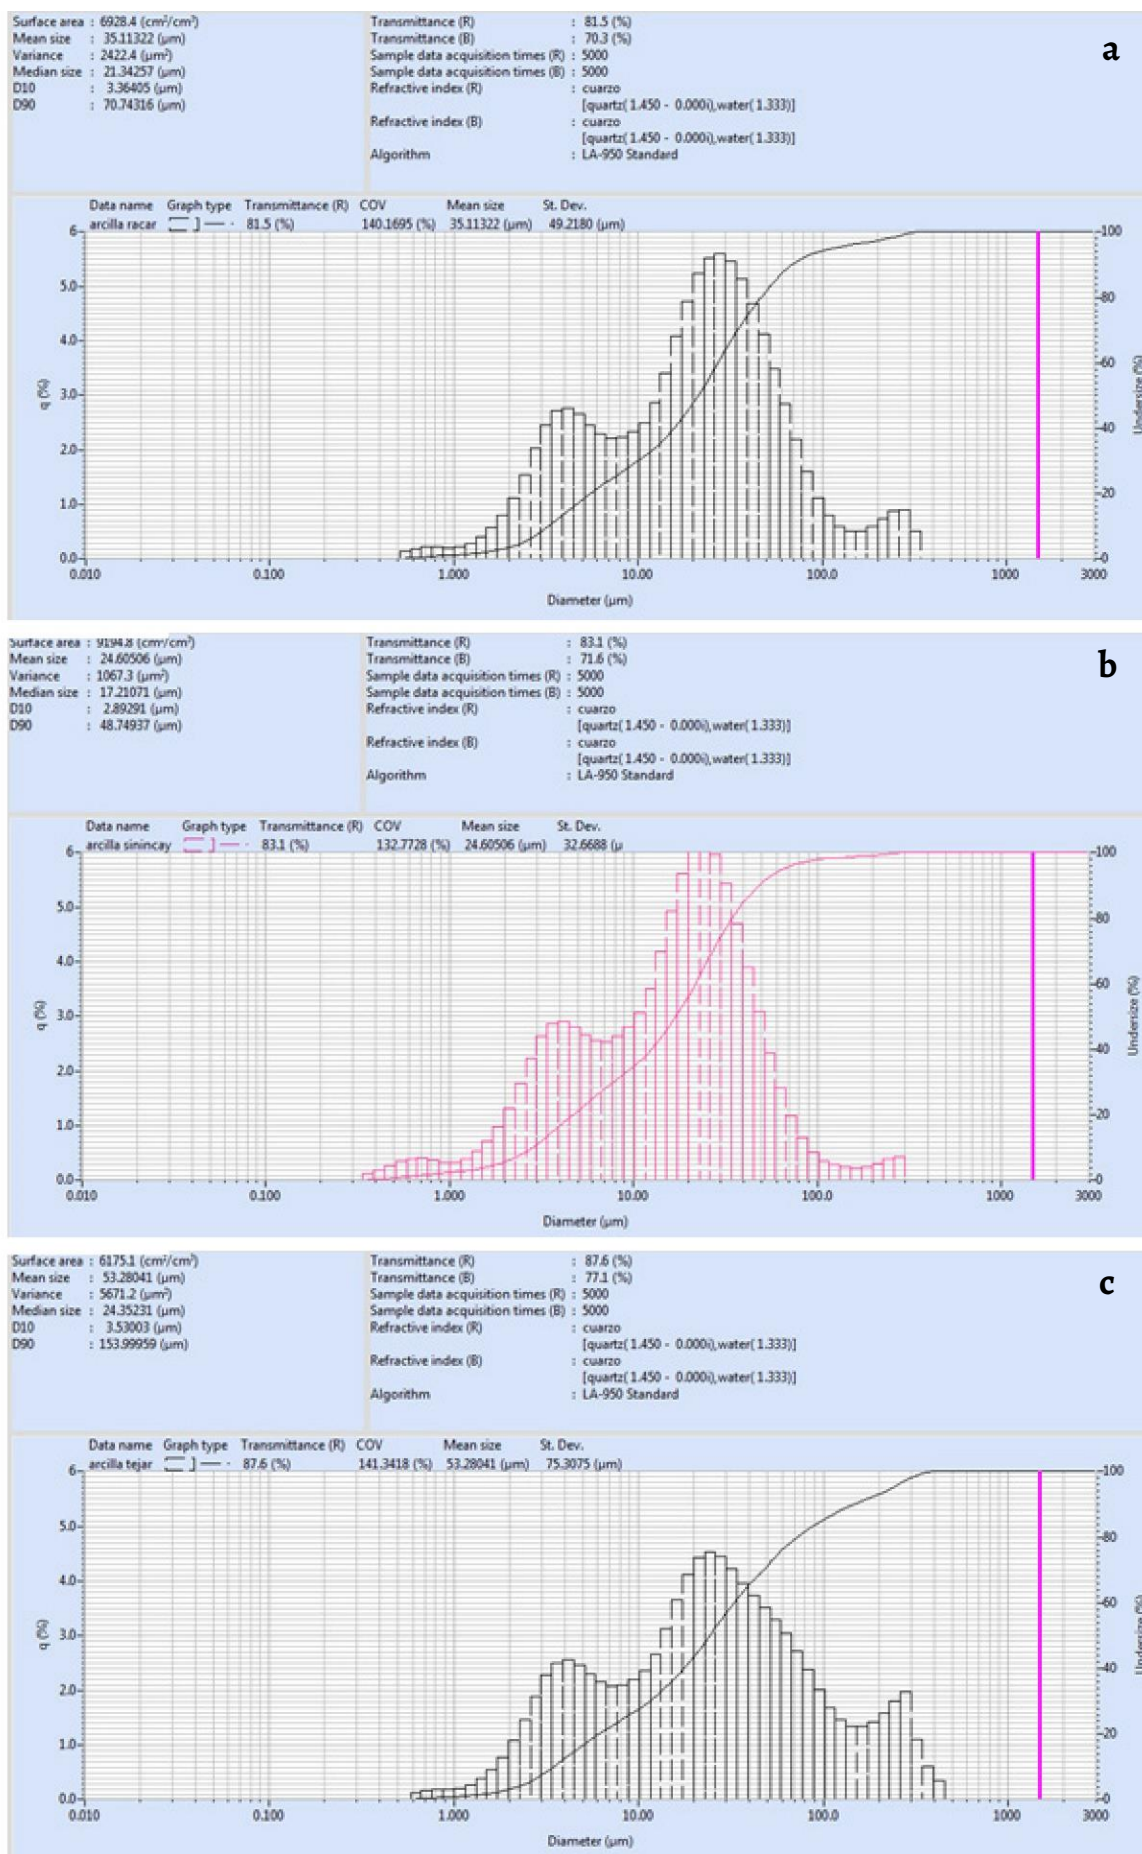
Figura 7. Distribución de tamaños de partículas de limo y arcilla, obtenida por difracción (Láser Horiba LA-950V2): a) Racar; b) Sinincay; c) El Tejar.

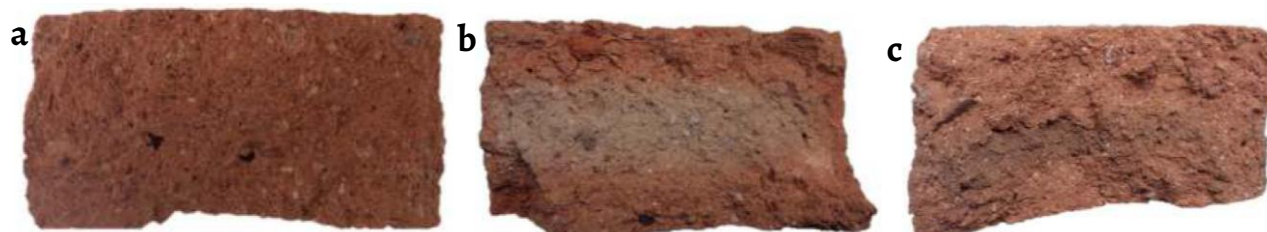
Figura 9. Secciones transversales de los ladrillos: a) Sinincay; b) El Tejar; c) Racar.

Al considerar los ejemplares estudiados son evidentes las variaciones entre cada grupo y, por ende, entre cada proceso de producción artesanal y materia prima (Figura 9). En el caso del ladrillo de Sinincay la morfología es regular, con pequeñas imperfecciones superficiales e internas (con presencia visible de granos de áridos) y sonido metálico o sordo al golpe, lo que indica un nivel moderado o alto de porosidad o vacíos internos [1]. La coloración es típicamente naranja, propia de la condición estética deseada y asociada a la presencia de óxido férrico [66-67].

En el caso del ladrillo de El Tejar, la morfología presenta variaciones significativas, es decir, el amasado, el moldeado y secado son de menor calidad. También presenta coloración irregular en sentido decreciente exterior – interior e irregularidad granulométrica significativa. A su vez, en el ladrillo de Racar la irregularidad es la más significativa de los tres (Figura 9), así como la coloración pálida atípica en los ladrillos históricos y más bien, acorde a la contemporánea y creciente tendencia de uso (Figura 1).

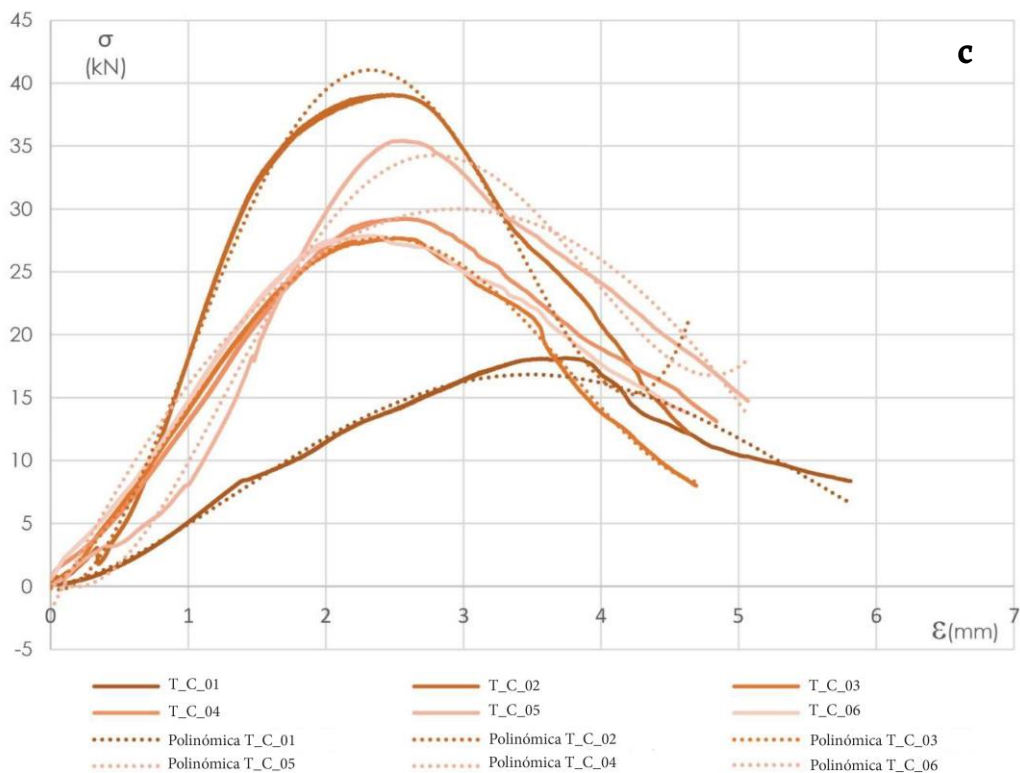
Figura 12. Comportamiento a compresión, obtenido con Hydraulic Universal Testing Machines Shimadzu Concreto 2000X: a) Racar, b) Sinincay; c) El Tejar.

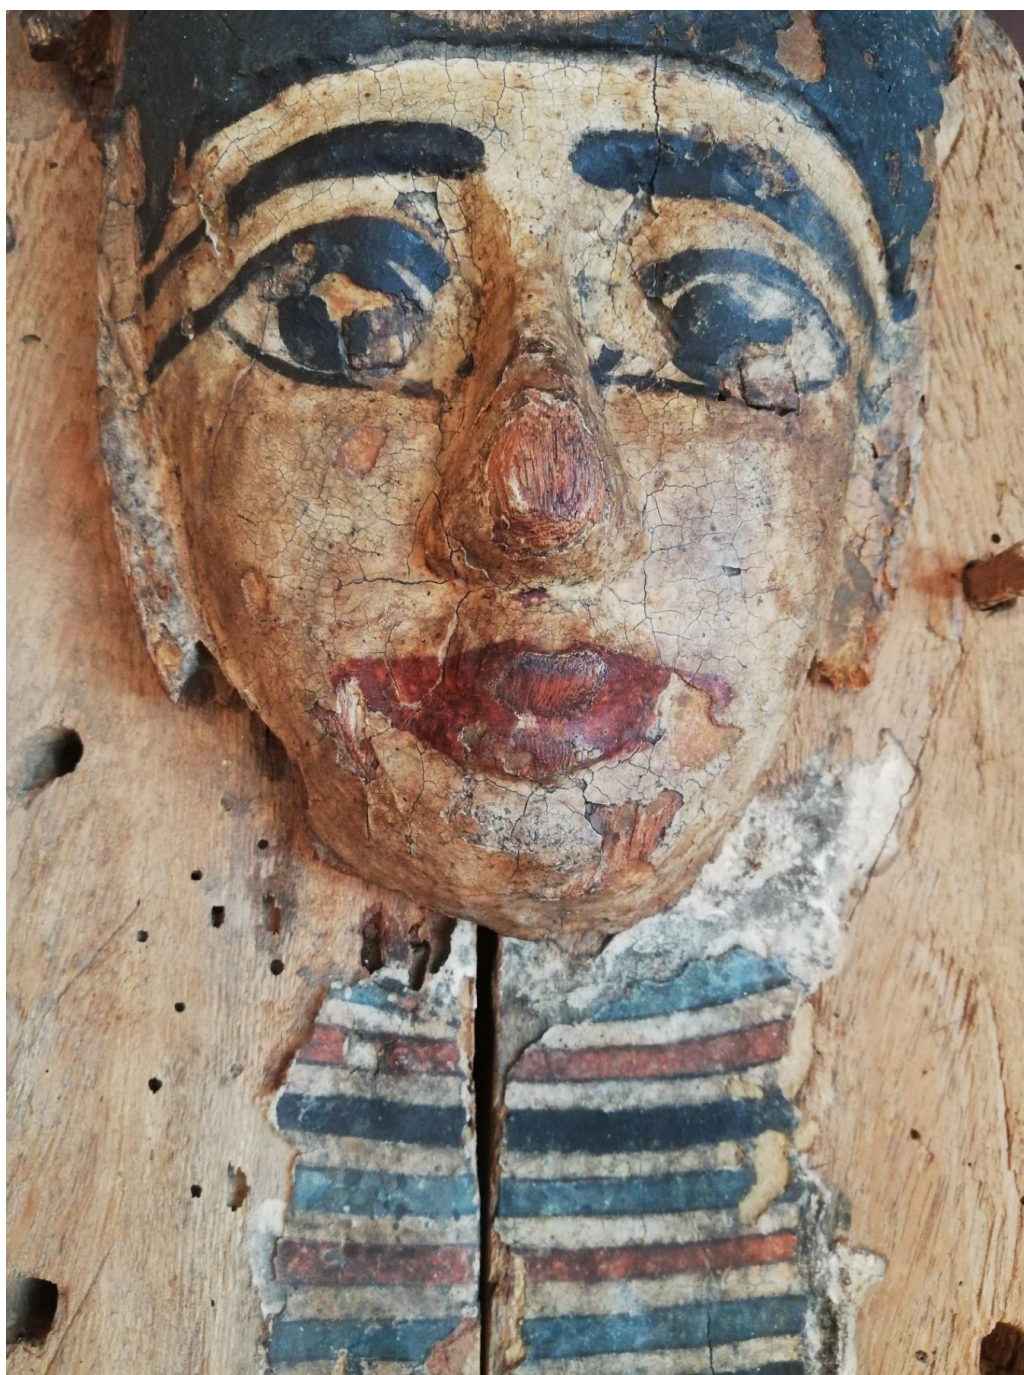
Figura 1. Elemento decorativo distintivo, lábios mais acentuados e pintados de vermelho.

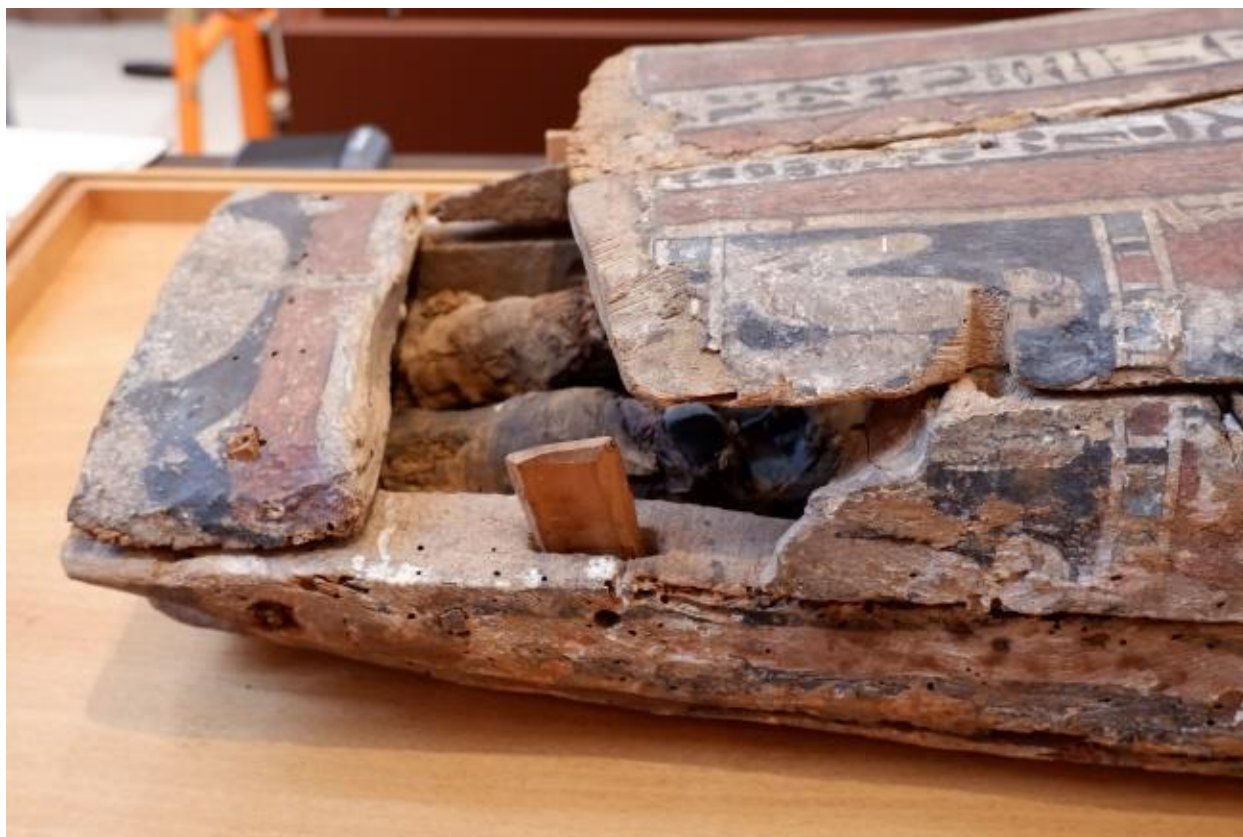
Figura 5. Lacuna do suporte na zona do pedestal e dos pés.

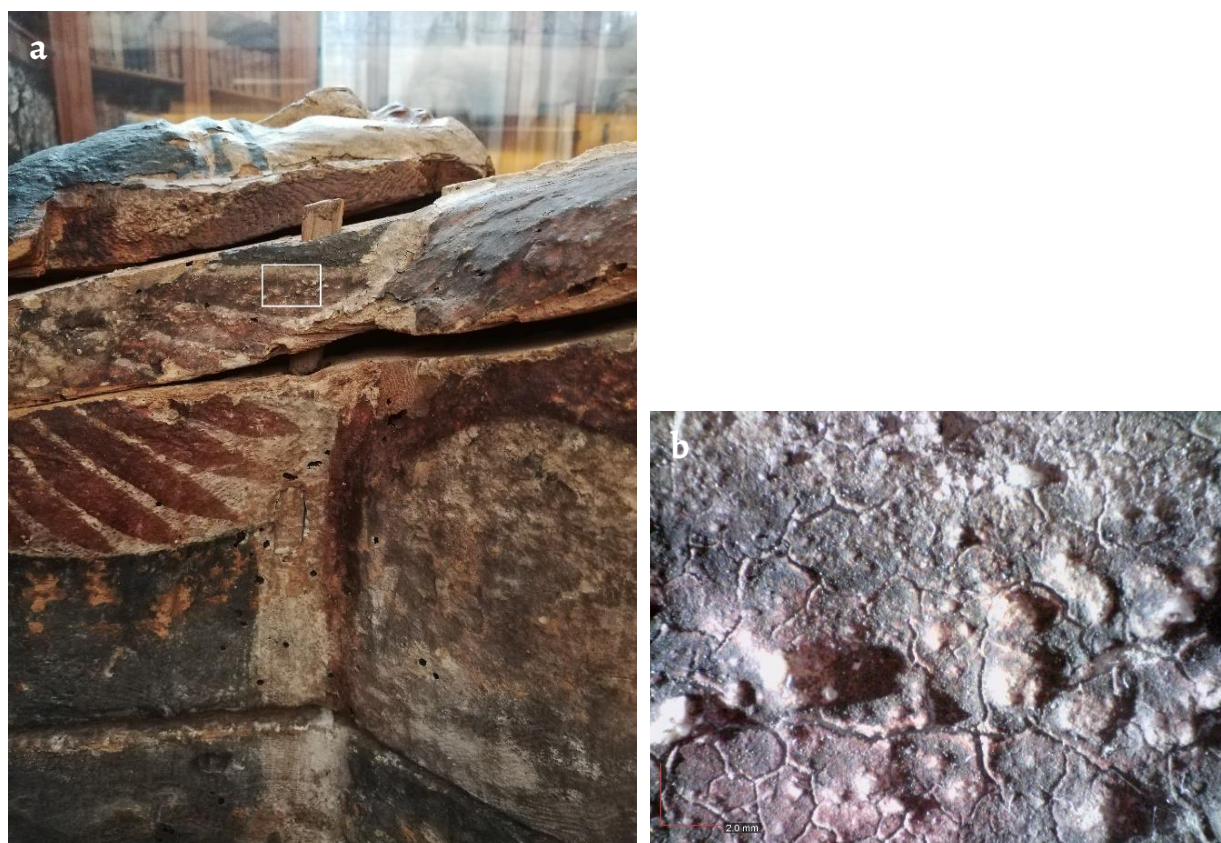
Figura 9. a) Detalhe da superfície policromada com área correspondente à imagem de microscópio Dino-Lite marcada pelo retângulo branco; b) Imagem de microscópio Dino-Lite da superfície policromada, em luz rasante, onde é possível observar textura resultante da primeira camada de preparação.

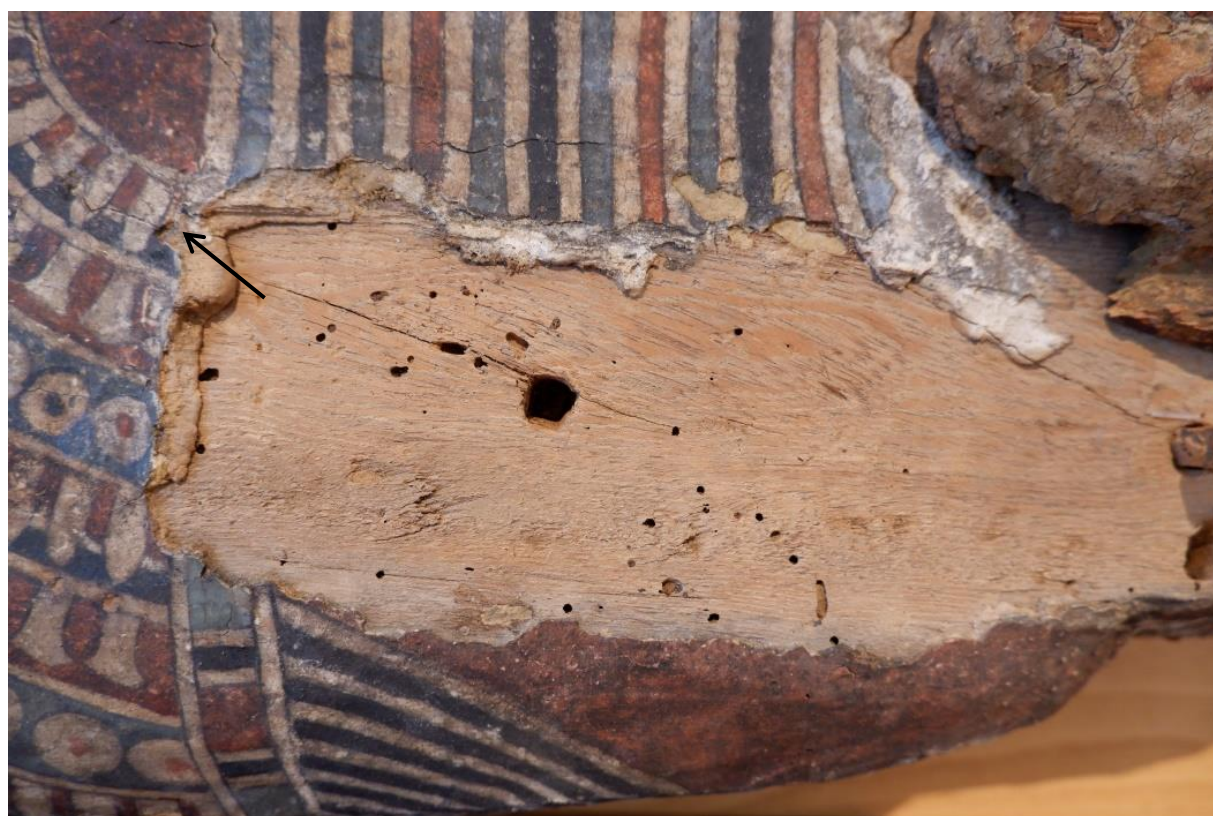
Figura 10. Massa de preenchimento de cor bege aplicada em zonas de junção de peças em madeira.

Sobre a madeira verificou-se a utilização de uma dupla camada de preparação a cobrir a superfície exterior do ataúde. A primeira camada, aplicada de forma muito irregular, apresenta uma carga com granulometria de grandes dimensões e muito acima do que é comum, criando uma textura bastante marcada na policromia o que, no entanto, parece não ter representado uma preocupação (Figura 9a-b). Esta camada de cor bege funciona como primeira camada de preparação para toda a policromia, mas também como massa de preenchimento em algumas zonas (Figura 10). Tratam-se das zonas de junção das diferentes peças de madeira que compõem o ataúde e das zonas de grande imperfeição da madeira, com o objetivo de criar uma superfície única. Esta operação parece justificar-se dadas as irregularidades do suporte de madeira e o não alinhamento perfeito entre as peças constituintes. Outra justificação para a utilização deste material poderá ter sido a intenção de produzir um sistema de multicamada que melhor protegesse a policromia dos movimentos naturais do suporte [30], ou ainda de produzir uma superfície com textura. É importante referir que não foi possível concluir se o desalinhamento das peças de madeira, assim como a utilização da massa de preenchimento, são características originais ou se ocorreram numa fase posterior de reutilização do objeto. Tal significaria que igualmente a policromia não seria original por se encontrar sobre estas zonas de preenchimento.

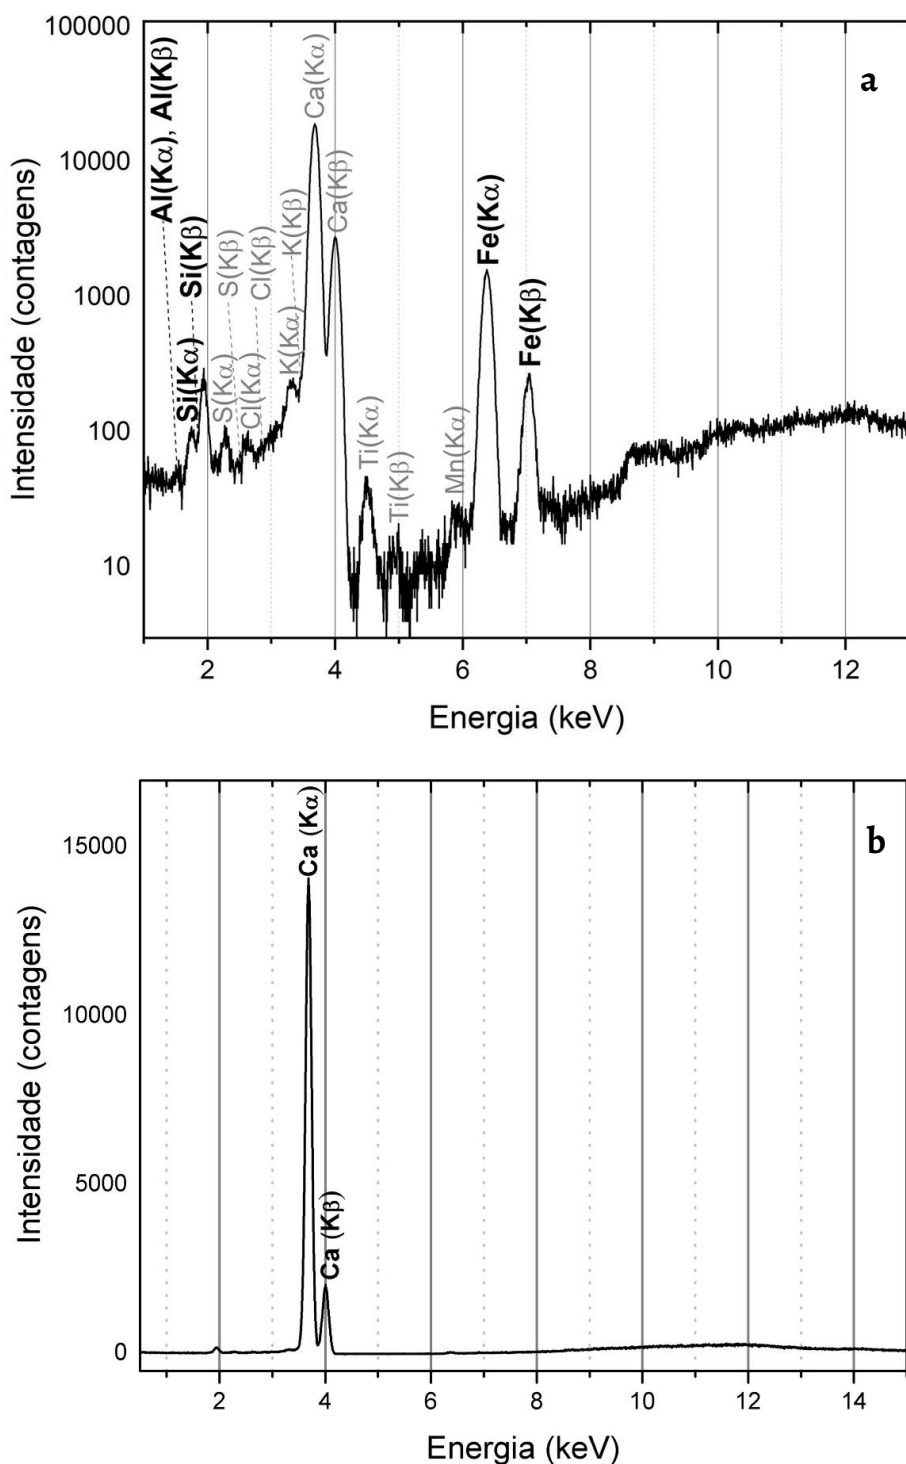
Figura 12. Espectros de μ -EDXRF: *a*) da primeira camada de preparação/massa de preenchimento e *b*) de uma amostra de carneção do atáide revelando a ausência do elemento chumbo.

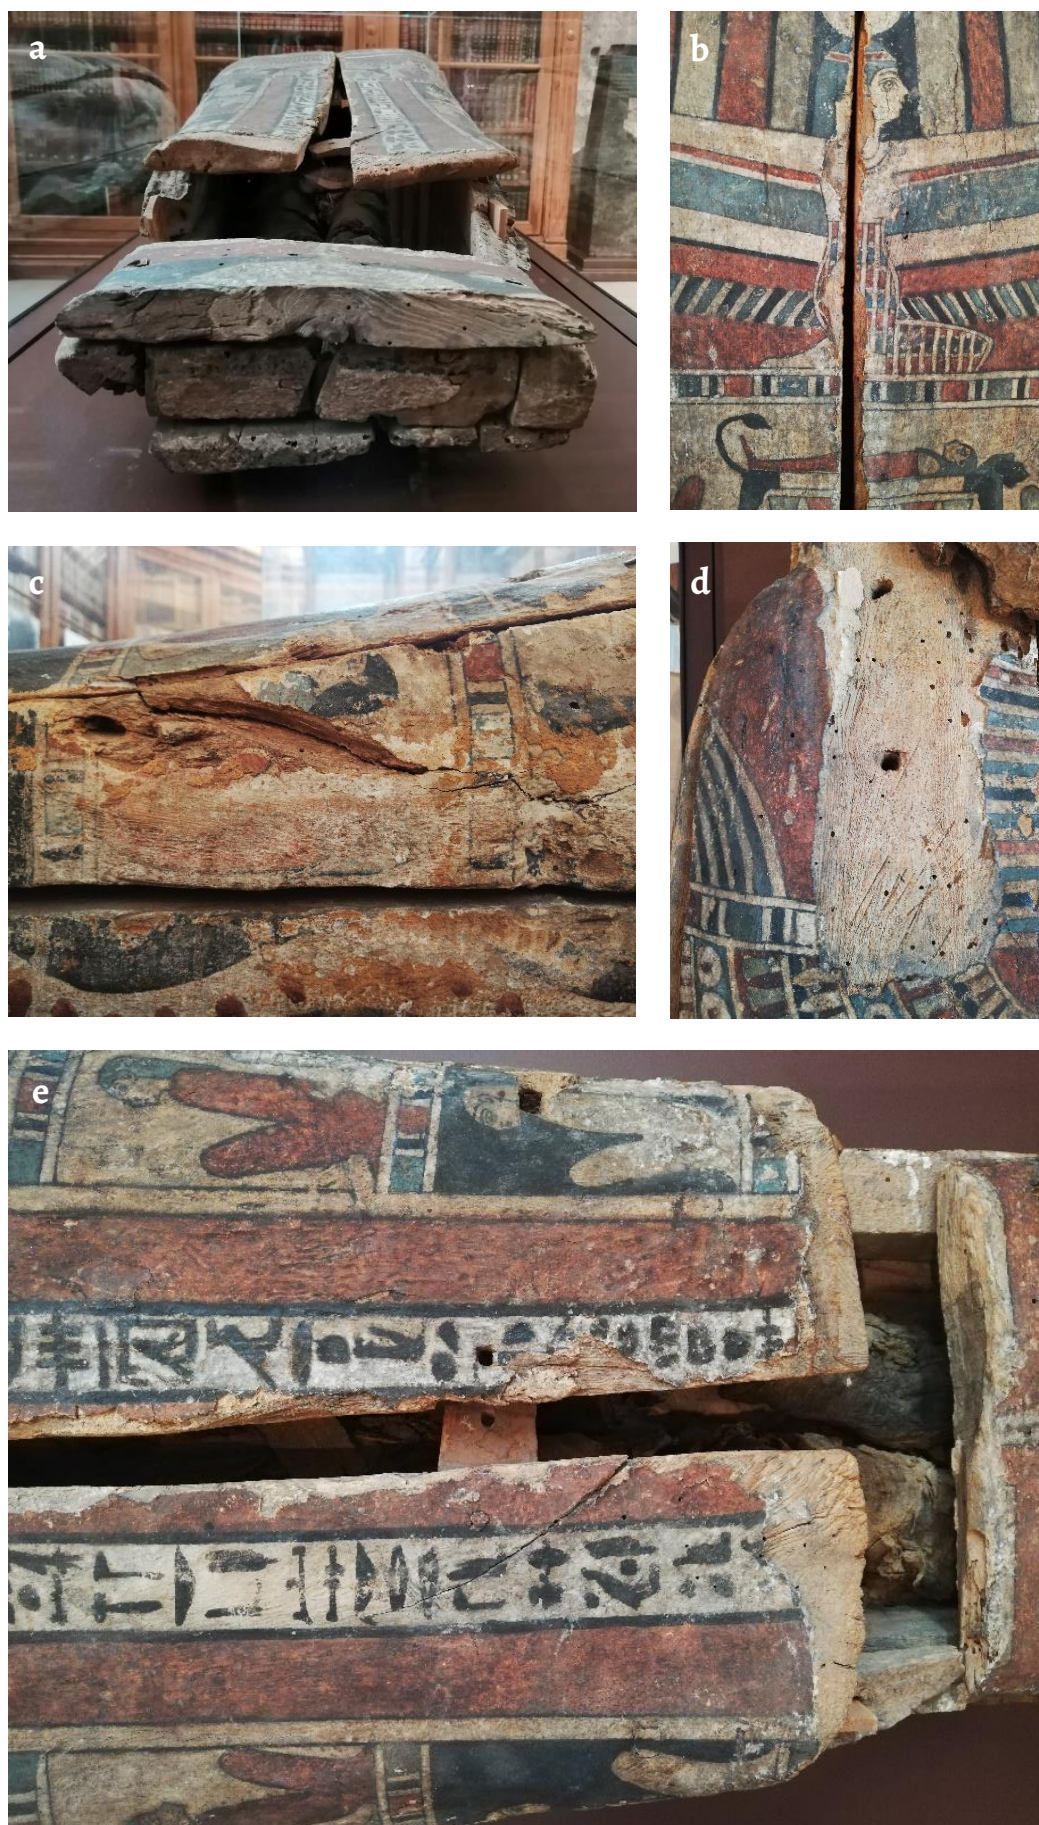
Figura 13. Detalhes do ataúde onde se observam diferentes patologias: *a)* Desalinhamento e perda de algumas peças do suporte; *b)* Perda de policromia; *c)* Fraturas e fissuras no suporte; *d)* Ataque xilófago; *e)* Perda de policromia na zona do texto.

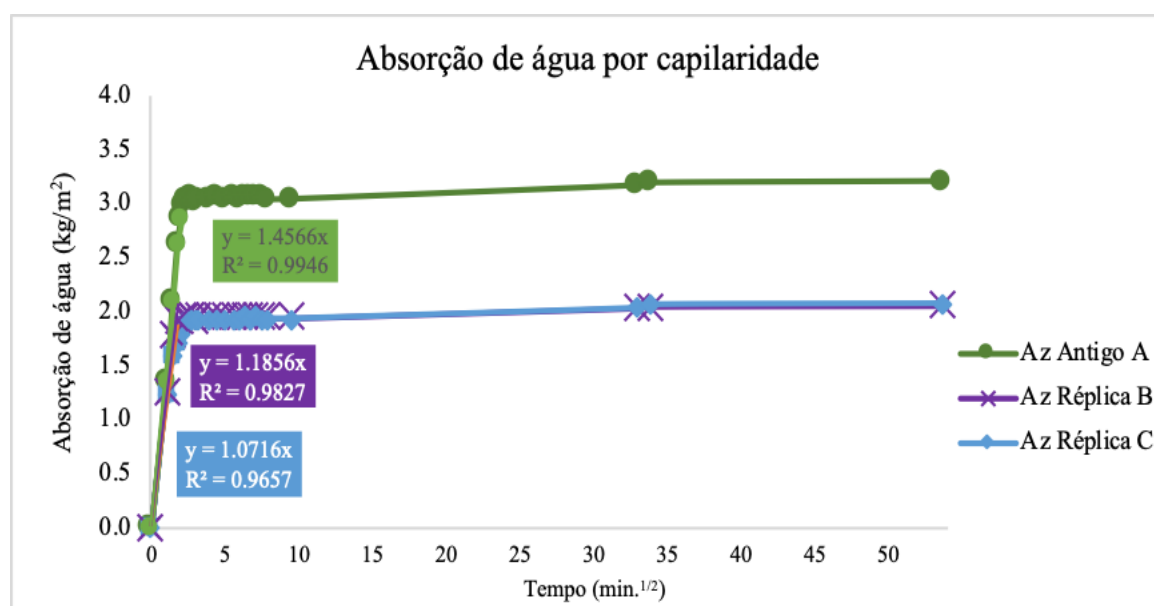
Figura 5. Curvas de absorção de água por capilaridade dos azulejos.

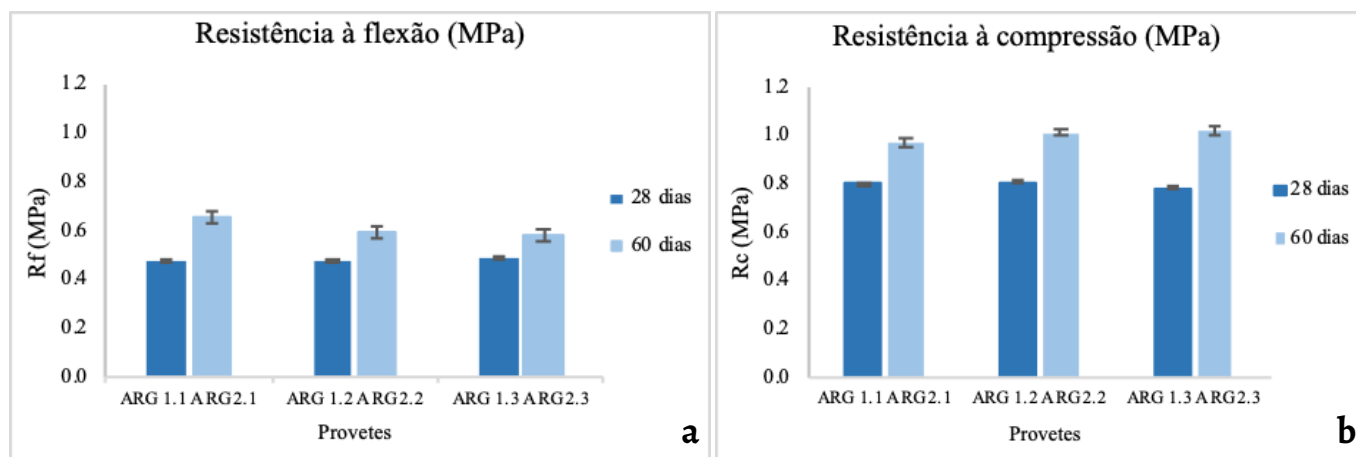
Figura 6. Valores obtidos nos ensaios de resistência à flexão (a) e à compressão (b).

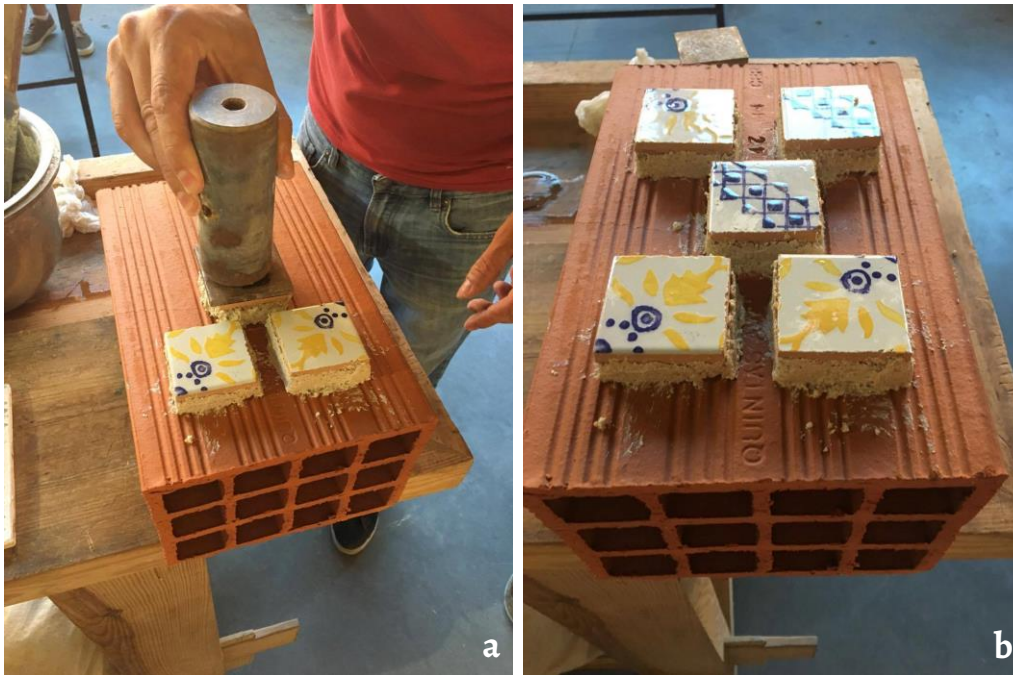
Figura 8. Preparação do ensaio de aderência ao suporte a) e b).
