CONSERVAR PATRIMÓNIO

Setembro
September
2022

41

- 19 **CRISTINA MAYO CORROCHANO, DAVID SANZ ARAUZ**
Los morteros históricos del castillo de Cifuentes (Guadalajara, España)
As argamassas históricas do castelo de Cifuentes (Guadalajara, Espanha)
The historical mortars of the castle of Cifuentes (Guadalajara, Spain)

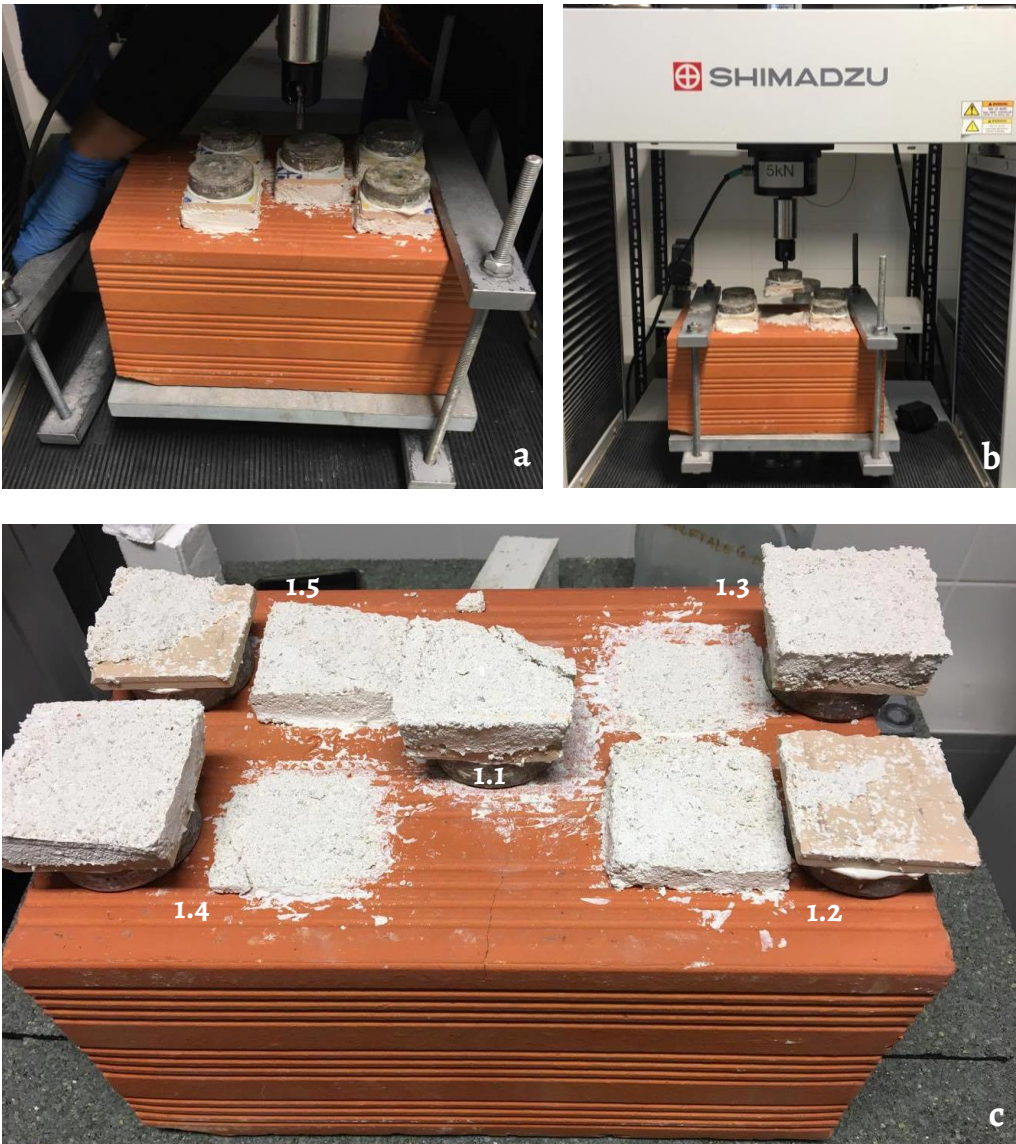
Figura 9. Ensaio de aderência ao suporte: a) e b) colocação no equipamento para realização do ensaio; c) após realização do ensaio.
