Intervenção de conservação dum bordado com missangas em papel perfurado: problemas e soluções

Conservation intervention on an embroidery with beads on perforated cardboard: problems and solutions

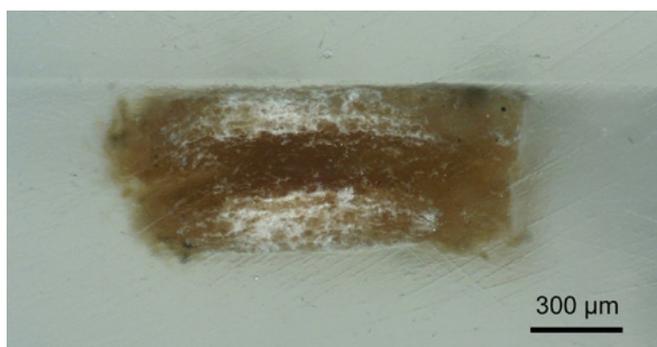
Segundo as observações de microscopia e os testes microquímicos, o suporte de papel perfurado é composto por três camadas de papel de pasta de trapo, formada por fibras de algodão e linho. Tem espessura total de 0,48 mm. Devido à sua tonalidade mais escura, a camada intermédia aparenta ser mais compacta do que as outras, ainda que a espessura

Figura 2. Corte estratigráfico do papel perfurado observado no microscópio óptico.

seja semelhante (Figura 2). De acordo com os espectros de FTIR e, sobretudo, de acordo com os resultados do teste de Lugol, as camadas estão unidas por cola de amido.
