Intervenção de conservação e restauro num altar doméstico japonês

Intervention for the conservation and restoration of a Japanese domestic altar

JOÃO HENRIQUE MACEDO

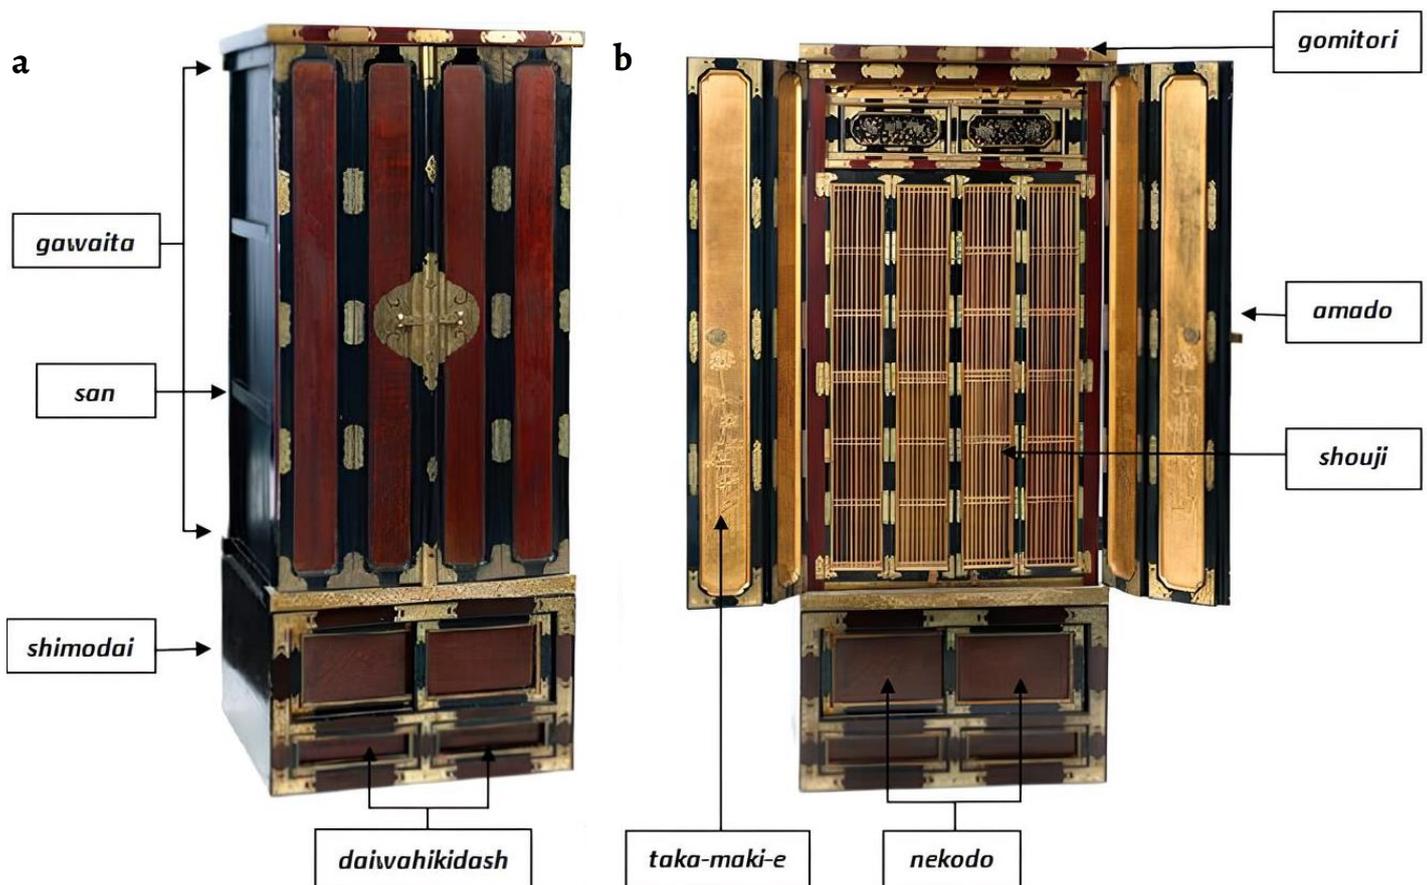
Figura 1. Altar doméstico japonês *Butsudan* (século XIX) antes da intervenção: a) aberto; b) fechado.

A intervenção sobre o *Butsudan* decorreu antes da sua integração na exposição permanente de mobiliário japonês, do século XIX, do Museu do Oriente. Aquando do depósito da peça no acervo da instituição, o seu estado de conservação apresentava já decaimentos estruturais e no revestimento, nada se sabendo sobre o momento, as circunstâncias ou as razões por que ocorreram. Entre os danos mais evidentes, destacavam-se desgastes e pequenas lacunas no lacado, um pouco por toda a peça, uma lacuna acentuada no painel do forro do topo e problemas de utilidade funcional nas ferragens de articulação das partes móveis interiores.

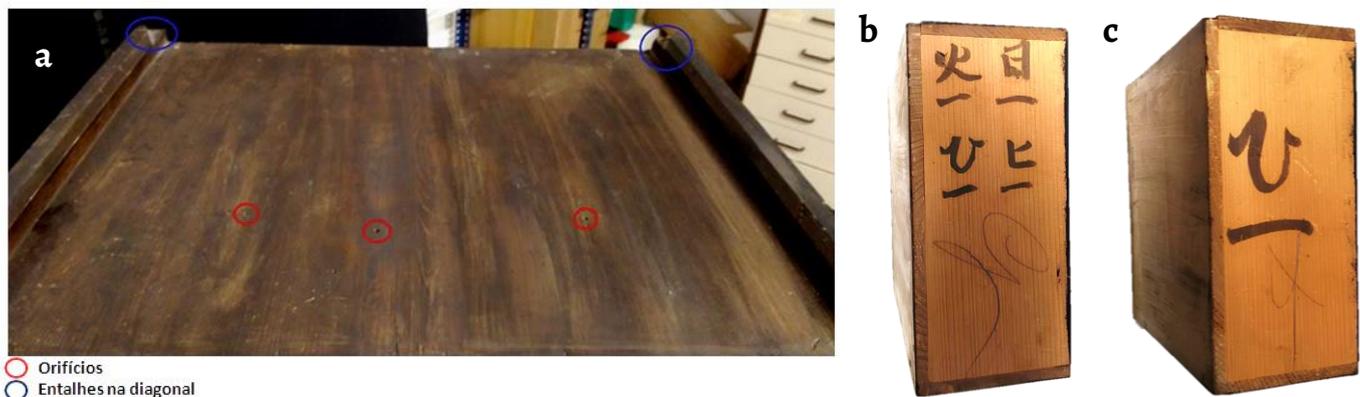
Durante a análise de diagnóstico ao estado de conservação do *Butsudan* constatou-se que, no topo do altar, era possível observar pequenos entalhes na diagonal nas extremidades das cimalthas laterais. Mais tarde, durante os tratamentos nesta área (limpezas química e mecânica), foi possível identificar três orifícios, sensivelmente a meio do painel, dispostos de forma triangular (Figura 6a). Estas marcas de encaixe poderão indiciar que o altar seria constituído por um outro registo, que o encimava e completava. No entanto, aquando da incorporação da peça no museu, o altar apresentava-se com a sua composição atual, não se podendo no momento confirmar (ou rejeitar) esta suspeita.

No verso do lenço traseiro das gavetas interiores foram também encontradas inscrições de caracteres japoneses (Figura 6b e Figura 6c). Da apreciação realizada ao seu significado verifica-se que 火, é caractere *Kanji*, e significa “fogo”. 日, é também *Kanji* e significa “luz”. A pronúncia dos caracteres 火 e 日 é “hi”. ヒ, é caractere *Katakana*, e ヒ, é *Hiragana*. *Katakana* e *Hiragana* não têm significado próprio. A pronúncia dos ヒ e ヒ é também “hi”. O caractere 一 é *Kanji* significa “um”. Pronuncia-se “ichi” [14].

Das alusões numéricas, 一 (“ichi”), pela localização e quantidade, é fácil depreender que poderão dar conta da disposição das gavetas na estrutura do móvel [14]. Quanto ao significado dos caracteres 火 (“fogo”) e 日 (“luz”), a dedução não revela o mesmo tipo de linearidade, sendo necessário um maior espaço de problematização e investigação. Apesar disso, se estabelecermos um paralelo entre o significado destes últimos caracteres e os que se encontram estudados em publicações de referência sobre a matéria [15], existe a possibilidade de podermos estar na presença de inscrições evocativas ou relacionadas com a identificação do mestre lacador [15, pp. 32-33]. Será fundamental um estudo mais aprofundado sobre os caracteres, para que estas suspeitas e outras possíveis questões obtenham o devido esclarecimento.

Figura 6. Marcas e inscrições: a) orifícios e cortes na diagonal; b) caracteres japoneses.

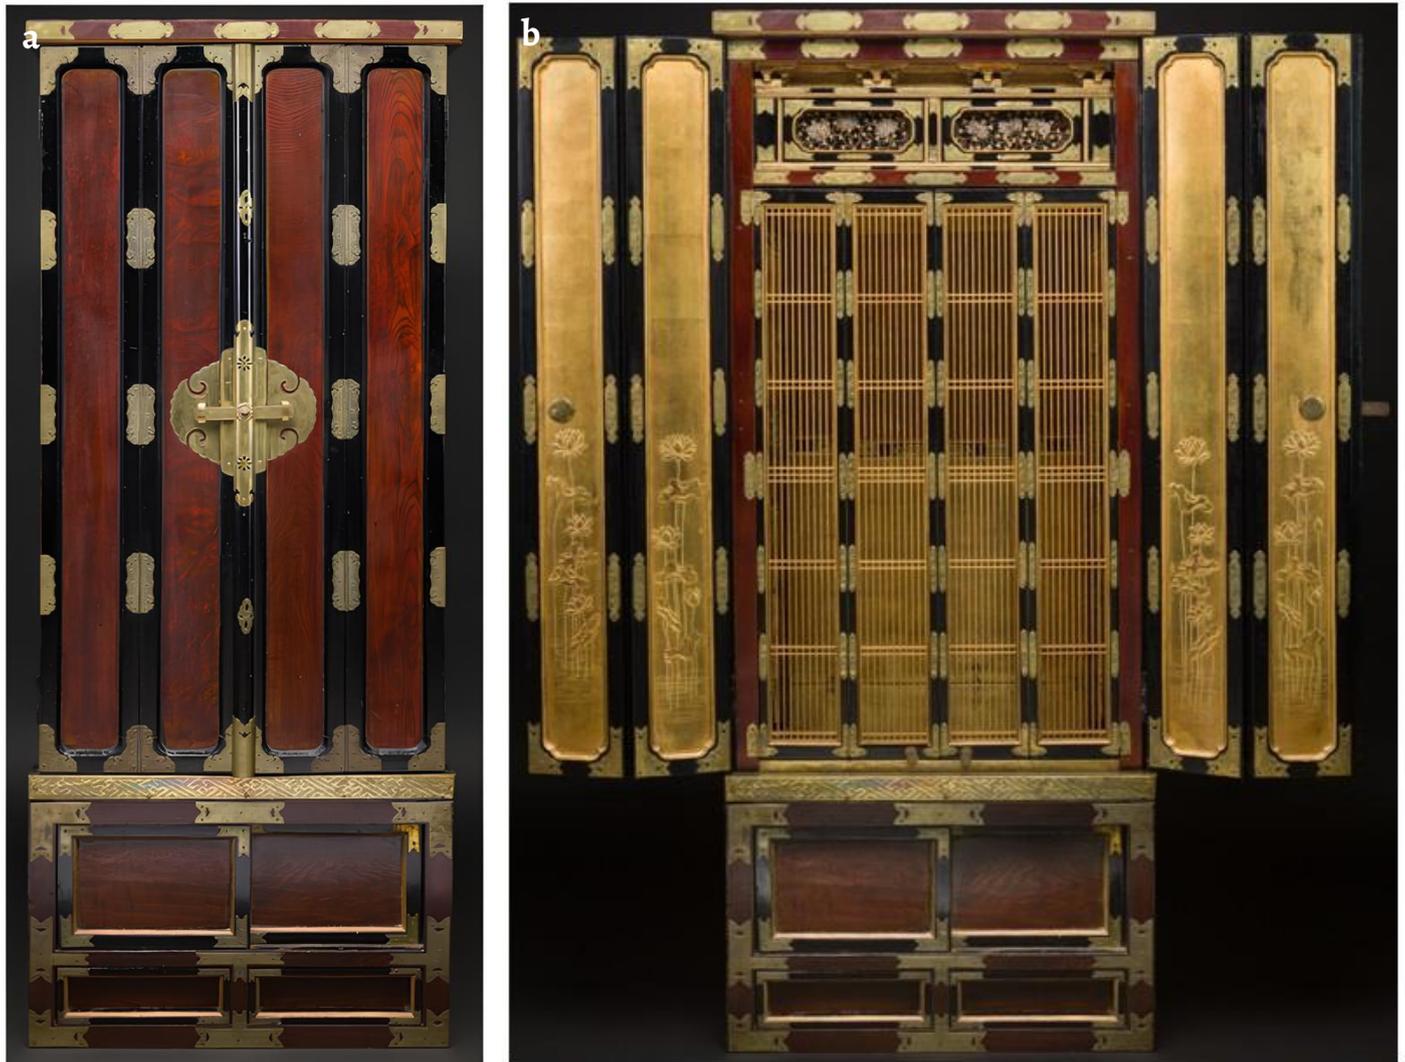
Figura 13. *Butsudan* após a intervenção (fotografia: Gonçalo Barriga, Fundação Oriente).

No final da intervenção não foi aplicada no *Butsudan* qualquer tipo de camada de proteção (Figura 13). Em primeiro lugar, porque as películas protetoras sobre os lacados, apenas devem ser utilizadas em situações em que a sua utilidade se revela essencial à preservação das superfícies durante a sua utilização, exposição e armazenamento futuro [17, p. 769] – o que não é o caso, dada a pertença da peça a uma coleção museológica. Em segundo lugar, porque a aplicação de camadas protetoras pode ser um fator de incremento e estabilização de poeiras e sujidades superficiais nos lacados problemáticos de remover; além disso, existe sempre o risco de os produtos utilizados na remoção das camadas protetoras interferirem com a matéria do lacado [17, p. 770]. Por último, porque raramente os produtos usados neste tipo de tratamento coincidem com a identidade e autenticidade características deste tipo de revestimentos, comprometendo a sua correta perceção, apreciação e compreensão [17, p. 770].
