Desafios na conservação e restauro de bandeiras processionais – um caso de estudo

Challenges in the conservation and restoration of processional banners – a case study

Caso prático – bandeira processional representando São Miguel Arcanjo e Nossa Senhora do Rosário

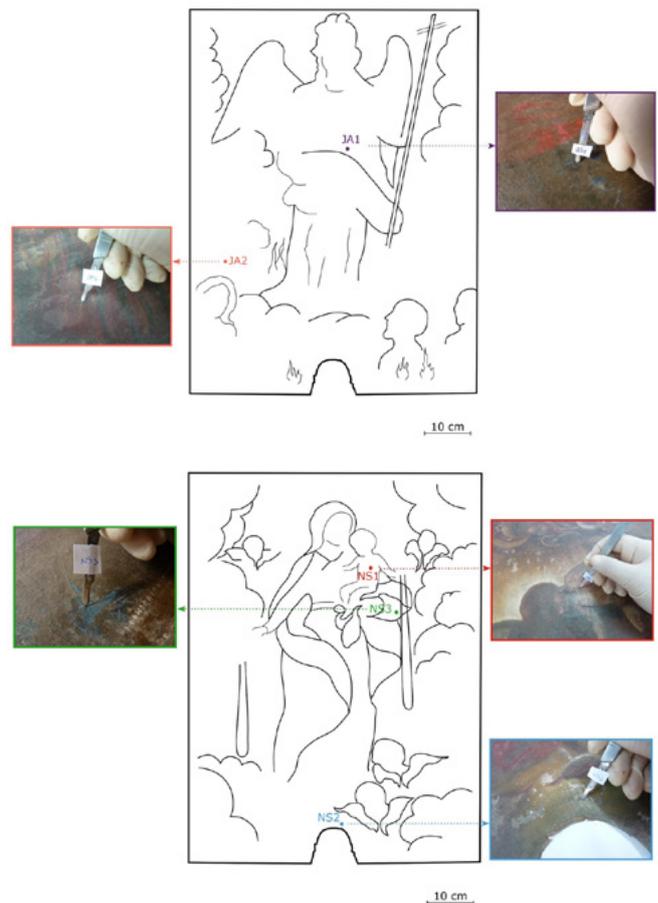
Figura 2. Locais de recolha de amostras nas pinturas *São Miguel Arcanjo* e *Nossa Senhora do Rosário*.

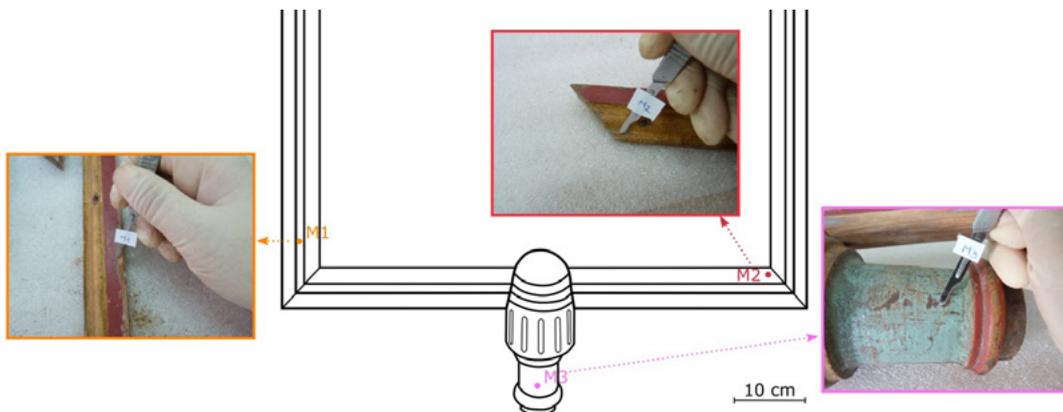
Figura 3. Locais de recolha de amostras na moldura (*São Miguel Arcanjo*).

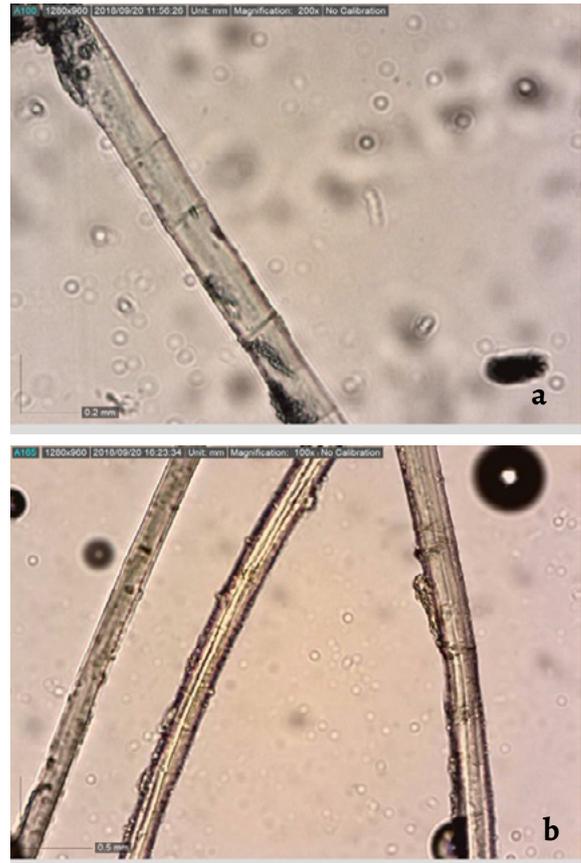
Figura 4. Análise de fibras: a) Amostra F1 (200 \times) com corante Lofton-Merritt: pormenor dos nodos de ligação; b) Amostra F2 (100 \times) com corante Herzberg: pormenor dos nodos de ligação e estrias longitudinais.

regular dos filamentos [11] (Figura 4), características comuns ao linho ou ao cânhamo.

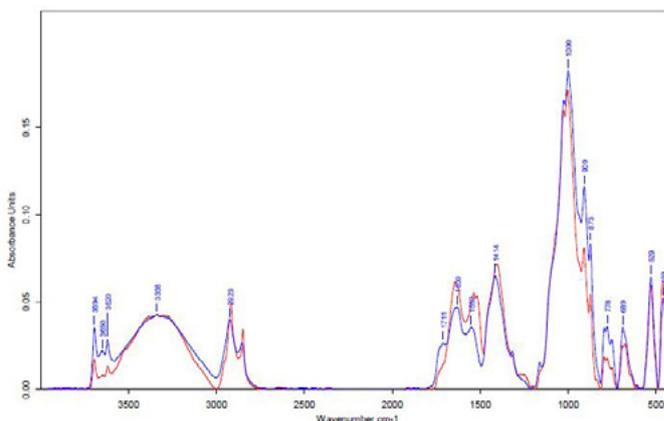
A caracterização da camada de preparação das pinturas foi complementada por análise FTIR (Figura 9). O estudo dos espectros obtidos, aponta para a presença de caulino. Esta carga é identificável pelas suas bandas características localizadas a cerca de 459 e 529 cm^{-1} (vibração Si-O-Si e Si-O-Al, respetivamente), pela banda de pequena intensidade e estreita a 689 cm^{-1} (Si-O), pela banda estreita de média intensidade a 909 cm^{-1} (OH-Al^{3+}) e pelo duplete de grande intensidade a cerca de 1000 cm^{-1} , seguindo-se do pico pequeno a cerca de 1114 cm^{-1} (Si-O-Si) [15]. O caulino consiste num silicato de alumínio de cor branca e partículas finas, mais utilizado como carga do que como pigmento. Na Europa, a partir do século XVI, e sobretudo na época do barroco, as preparações passam a ser constituídas por terras coloridas e caulinite, que começam a substituir o gesso e a cré [16-17].

Esta análise permitiu ainda caracterizar o aglutinante das camadas preparatória e pictórica. Presume-se que o aglutinante da preparação tenha origem proteica, devido à presença das bandas características deste material. Nomeadamente as bandas médias a aproximadamente 1630 , 1552 e 1414 cm^{-1} , grupos C=O (amida I), N-H (amida II)

Figura 9. Espectros obtidos por análise FTIR às preparações das pinturas São Miguel Arcanjo (azul) e Nossa Senhora do Rosário (vermelho).

e C-N e N-H (amida III), respetivamente. De igual modo, a presença de amida pode ser confirmada por uma banda larga e média a aproximadamente 3350 cm^{-1} (N-H) [15]. São ainda visíveis bandas coincidentes com a presença de um éster, relacionado com compostos oleicos, e que resultarão da impregnação da camada de preparação pelo aglutinante da camada pictórica (pintura a óleo). Estas localizam-se a 2923 cm^{-1} e a aproximadamente 2855 cm^{-1} e são resultantes das vibrações do grupo metileno. Distingue-se ainda uma pequena banda a 1711 cm^{-1} (C=O) [15].

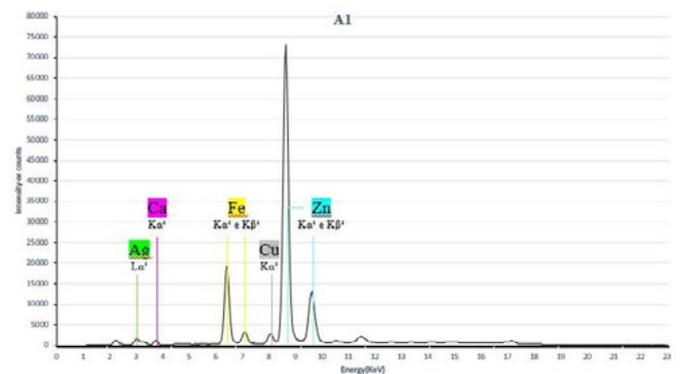
O revestimento dourado da amostra M2 (Figura 10b) foi analisado por XRF. No espectro obtido (Figura 11), identifica-se a presença de prata (Ag), cálcio (Ca), ferro (Fe), cobre (Cu) e zinco (Zn). A presença de Zn e de Cu aponta para a utilização de ouro falso ou de imitação [18]. A presença de Ag é uma contribuição do equipamento.

Figura 11. Espectro de XRF do revestimento dourado da moldura.
