Avaliação do envelhecimento natural e de tratamentos superficiais ecológicos em rebocos de terra

TÂNIA SANTOS^{1*}
RICARDO GOMES²
PAULINA FARIA¹

Assessment of natural aging and ecological surface treatments in earth renders

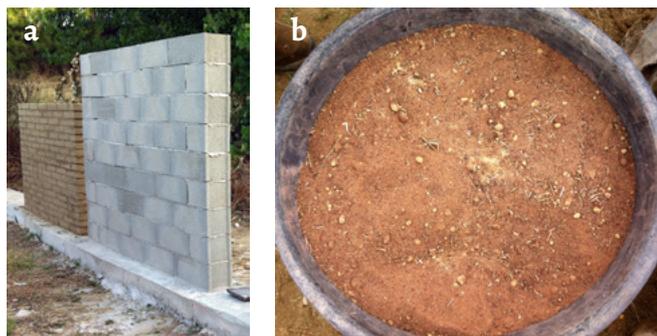
Figura 1. Muretes experimentais sobre sapata antes da aplicação dos rebocos a) e produto pré-doseado para argamassa de reboco b).

Após três meses da sua execução foi preparada e aplicada uma argamassa pré-doseada de terra, como reboco da face exposta a Norte dos dois muretes experimentais. A argamassa pré-doseada ilustrada na [Figura 1b](#), é comercializada pela empresa EMBARRO, e constituída por uma terra argilosa íltica, areia de dimensão máxima de 2 mm e fibras naturais de aveia com dimensões de 1,0-2,0 cm. Esta argamassa foi utilizada e caracterizada em estudos anteriores [18, 21]. A baridade do material da argamassa, avaliada no estado seco com base na norma NP EN 1097-3 [27], é de $1,17 \pm 0,01 \text{ kg/dm}^3$ [18]. As análises granulométricas e por difracção de raios-X da argamassa pré-doseada de terra foram apresentadas por Faria et al. [18] e Santos et al. [21]. A argamassa foi preparada *in situ* e directamente projectada nos dois muretes, tendo sido depois apertada e regularizada através de uma régua

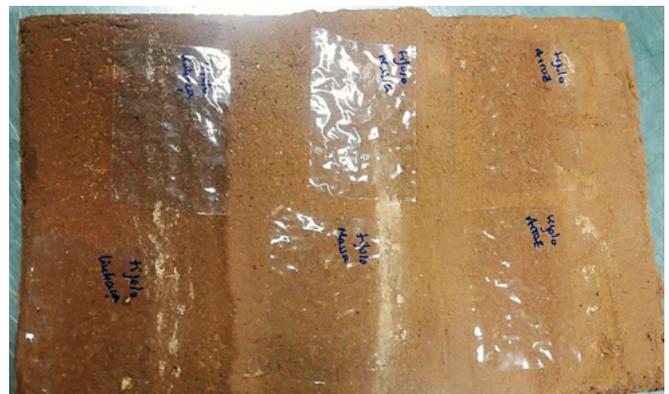
Figura 2. Faixas de fita adesiva sobre os tratamentos de superfície aplicados no reboco de terra sobre o tijolo furado.

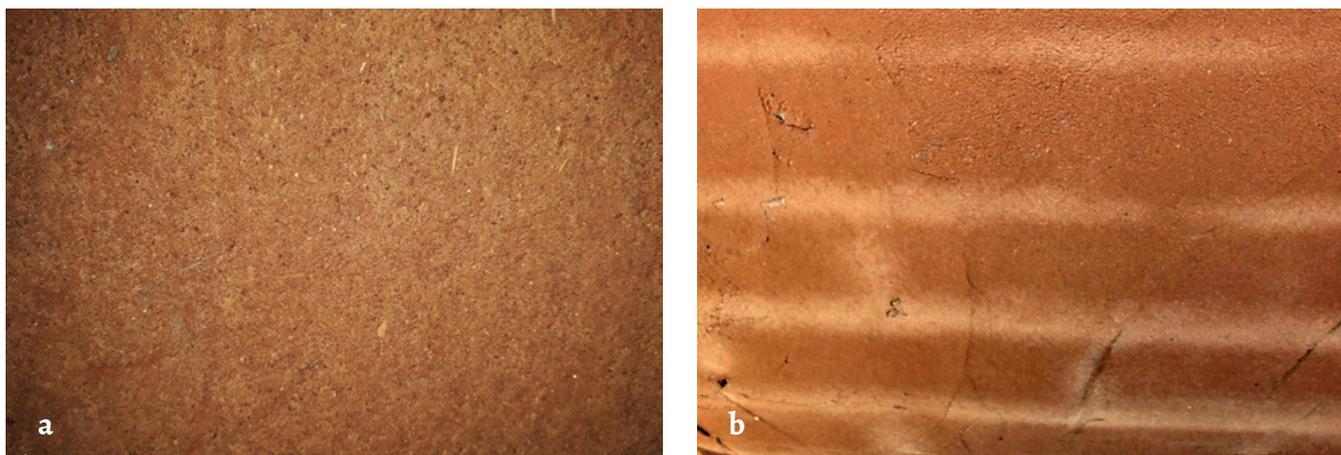
Figura 3. Análise visual do reboco de argamassa pré-doseada de terra a diferentes escalas, no murete de alvenaria de adobe *a*) e no murete de alvenaria de blocos de betão *b*).

Analisando a degradação do reboco foi observada uma alteração de cor e alguma rugosidade na superfície das argamassas. Constatou-se que a argamassa de reboco aplicada no murete de alvenaria de adobe não apresentou quaisquer fissuras, mas apenas alguma perda de material que provoca a maior rugosidade referida, ilustrada na Figura 3a. No entanto, no reboco aplicado sobre o murete de blocos de betão foi observada uma fissura de dimensão significativa na zona degradada do reboco. Esta fissura encontra-se na zona de bloco de betão pelo que poderá ser devida a uma possível falta de aperto do reboco nessa zona, uma vez que este apresenta aí, algumas imperfeições.

O reboco aplicado sobre a alvenaria de blocos de betão apresentou degradação apenas na zona inferior onde se verificou a perda de finos devido ao contacto com água. Nessa zona, e tal como demonstrado pela Figura 3b, ocorreu também alteração de cor na zona das juntas face à área corrente do reboco. Essa alteração pode ter sido devida à migração de hidróxido de cálcio livre da argamassa de cimento das juntas para a argamassa de reboco, como se uma leve estabilização química tivesse ocorrido [6]. Também poderá ter-se devido às distintas condições de secagem ocorridas entre as áreas de blocos vazados e de argamassa de assentamento.

A presença de fibras naturais é notória na superfície dos rebocos aplicados, sendo, de acordo com a Figura 3, mais evidente no reboco aplicado sobre o murete de alvenaria de adobe, após os quatro anos de exposição.

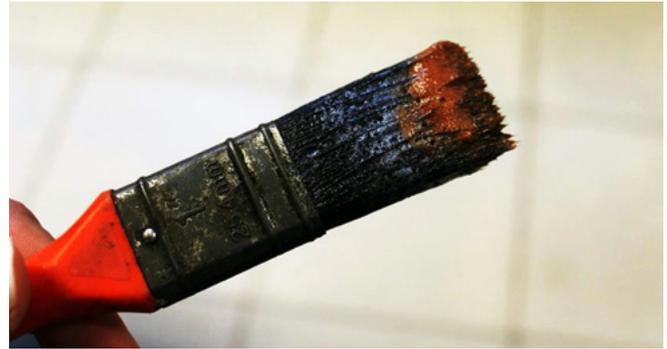
Figura 5. Perda de finos da superfície do reboco devido à aplicação de água da cozedura de massa por pincelagem.

Durante a aplicação dos tratamentos de superfície sobre os rebocos de argamassa, foi observada uma alteração de cor da superfície do reboco provocada pela utilização do óleo de linhaça, conferindo-lhe o tom mais escuro visível na *Figura 4a*. De acordo com a mesma *Figura 4*, o tratamento de superfície com utilização de mucilagem de aloé vera não apresentou alteração de cor quando aplicado nas superfícies dos rebocos. As águas de cozedura de massa e de arroz não apresentaram alteração de cor sobre a superfície de reboco aplicada no murete de blocos de betão. No entanto, no murete de alvenaria de adobe, foi observada uma ligeira alteração de cor, com pequenos toques amarelados, devido às concentrações de areia na superfície provocadas pela aplicação do tratamento com a utilização do pincel (*Figuras 4 e 5*).

Observou-se a ocorrência de erosão das partículas da superfície dos rebocos apenas durante a aplicação dos tratamentos de superfície por pincelagem, ficando retidas algumas partículas no pincel, tal como demonstrado na *Figura 5*. Esta erosão é mais evidente na aplicação da mucilagem de aloé vera.

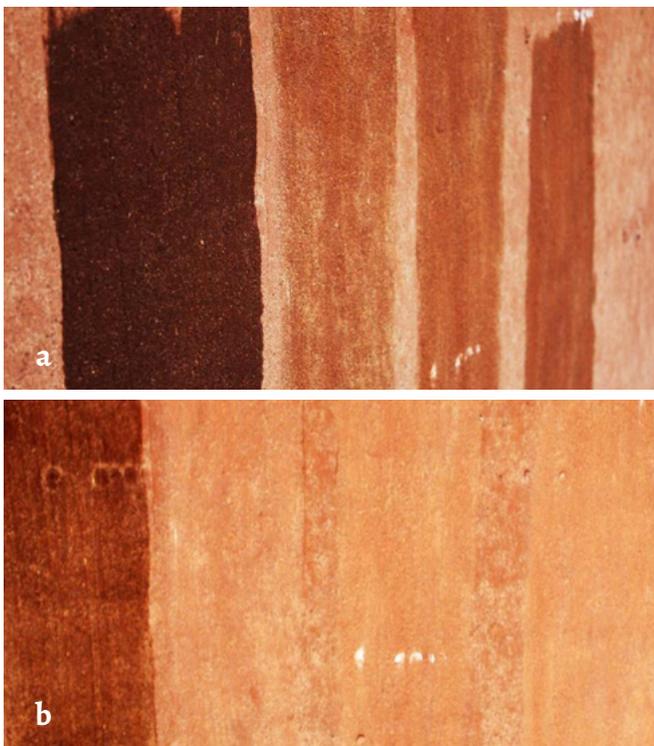
Figura 4. Tratamentos superficiais aplicados no reboco sobre o suporte de alvenaria de adobe, após a aplicação *a*) e após a secagem *b*) (da esquerda para a direita: óleo de linhaça; mucilagem de aloé vera; água da cozedura de massa e água da cozedura de arroz).

Após a secagem dos tratamentos de superfície, e tal como demonstrado na *Figura 4b*, o óleo de linhaça é o único que, de facto, confere uma alteração definitiva de cor à superfície dos rebocos, apresentando um tom mais escuro. As zonas de reboco em que foram aplicados os restantes tratamentos de superfície praticamente regressaram à sua cor original após a sua secagem.

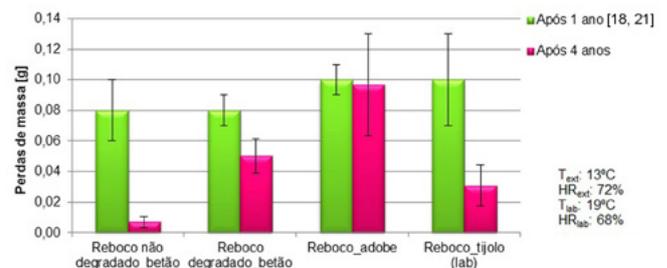
Figura 6. Perda de massa por falta de coesão dos rebocos aplicados nos muretes experimentais e tijolo furado após um ano de exposição [18, 21] e após quatro anos.

Os dados da coesão superficial, valores médios e desvios padrão dos rebocos aplicados nos muretes experimentais e no tijolo furado, em laboratório, obtidos por Faria et al. [18] e Santos et al. [21], todos após um ano de exposição, bem como os valores médios e desvios padrão obtidos no presente estudo, após quatro anos de exposição, antes da aplicação dos tratamentos superficiais, são apresentados na *Figura 6*, assim como os intervalos de temperatura e HR em que foram realizados os ensaios.

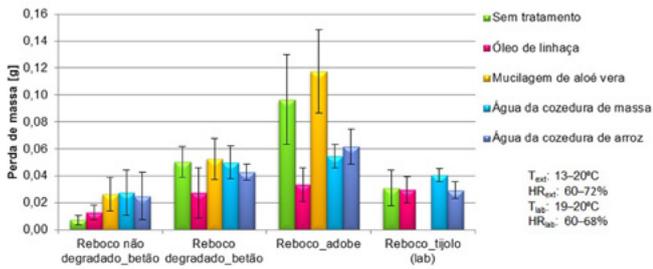
Figura 7. Perda de massa por falta de coesão superficial dos rebocos aplicados nos muretes experimentais e no tijolo furado, imediatamente antes e após a aplicação dos tratamentos superficiais.

Após a aplicação e secagem dos tratamentos de superfície foram obtidos os resultados de coesão superficial, valores médios e desvios padrão, apresentados na *Figura 7*, assim como os intervalos de temperatura e HR ocorridos durante a realização do ensaio.

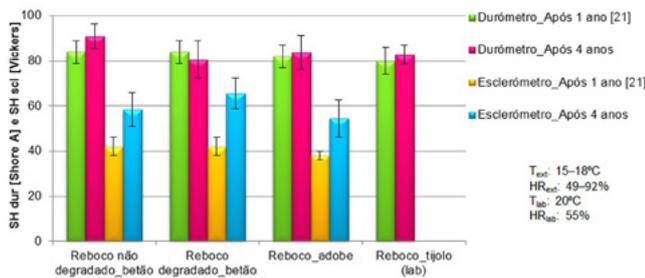
Figura 8. Dureza superficial por durómetro (SH dur) e por esclerómetro (SH scl) após um ano de exposição [21] e após quatro anos, imediatamente antes da aplicação dos tratamentos de superfície, nos muretes experimentais e no tijolo furado.

A **Figura 8** apresenta os valores médios e desvios padrão da dureza superficial por durómetro e por esclerómetro pendular, nos muretes experimentais e no tijolo furado, em laboratório, após quatro anos de exposição e antes da aplicação dos tratamentos superficiais. Na **Figura 8**, os resultados obtidos neste estudo são comparados com os obtidos por Santos et al. [21], com um ano de exposição. São ainda apresentados os intervalos de temperatura e HR ocorridos durante a realização do ensaio.

Através da análise da Figura 8, é notório um aumento da dureza superficial dos rebocos aplicados nos muretes experimentais e no tijolo furado, em laboratório, após os

Santos et al. [21] obtiveram valores de dureza superficial por durómetro de 80-84 Shore A e por esclerómetro de 38-40 Vickers, como é possível observar na [Figura 8](#). Após quatro anos, o reboco da mesma argamassa pré-doseada com a aplicação do óleo de linhaça apresenta valores superiores de dureza superficial por durómetro em todos os rebocos analisados. A aplicação da mucilagem de aloé vera e da água da cozedura de massa promove também um aumento da dureza superficial por durómetro quando aplicadas no reboco não degradado sobre os blocos de betão. No entanto, a água da cozedura de massa, quando aplicada sobre o reboco degradado sobre os blocos de betão, leva a uma diminuição da dureza superficial por durómetro relativamente à gama de valores obtida por Santos et al. [21]. Mais uma vez se refere que a perda de dureza superficial por durómetro destes rebocos após a aplicação dos tratamentos de superfície mencionados, pode estar relacionada com a perda de finos da superfície aquando da aplicação, através de pincelagem, dos tratamentos de superfície. Relativamente à

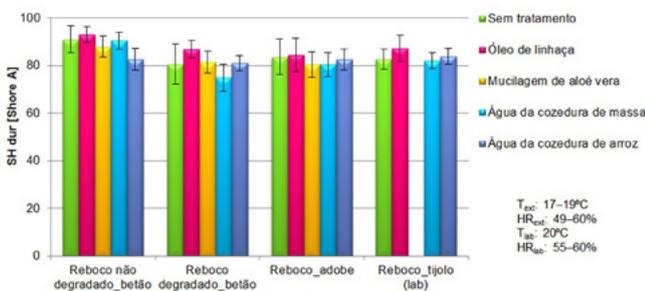
Figura 9. Dureza superficial por durómetro (SH dur) nos muretes experimentais e tijolo furado, antes e após a aplicação dos tratamentos superficiais.

A **Figura 9** apresenta os valores médios e desvios padrão da dureza superficial por durómetro obtidos antes e após a aplicação e secagem dos tratamentos superficiais ecológicos nos muretes experimentais e no tijolo furado, em laboratório. Tal como na figura anterior, os intervalos de temperatura e HR ocorridos durante a realização do ensaio são também apresentados.

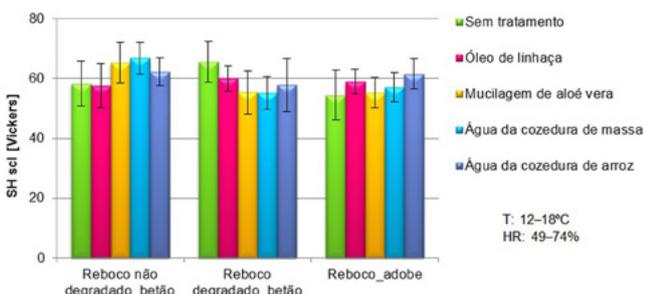
Figura 10. Dureza superficial por esclerómetro (SH scl) dos rebocos aplicados nos muretes experimentais, antes e após a aplicação dos tratamentos de superficiais.

Os valores médios e desvios padrão de dureza superficial por esclerómetro pedular, após a aplicação e secagem dos tratamentos superficiais, são comparados, na **Figura 10**, com os valores de dureza superficial por esclerómetro, obtidos antes da aplicação dos tratamentos superficiais. Uma vez mais, os intervalos de temperatura e HR ocorridos durante o ensaio são também apresentados.

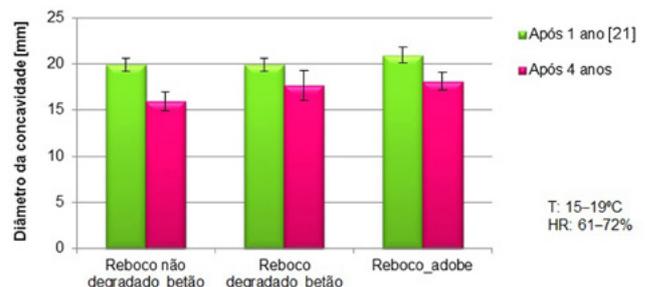
Figura 11. Diâmetro da concavidade provocada pelo impacto da esfera nos rebocos aplicados sobre os muretes experimentais, após um ano de exposição [21] e após quatro anos.

Os resultados do ensaio de impacto da esfera pelo equipamento Martinet-Baronnie, média e desvio padrão, após um ano de exposição, obtidos por Santos et al. [21], são comparados na **Figura 11**, aos valores obtidos no presente estudo, após quatro anos de exposição, antes da aplicação dos tratamentos superficiais.

Quando o diâmetro da concavidade é elevado, mas não ocorre fissuração nem destacamento, significa que o reboco apresenta elevada deformabilidade e boa aderência ao suporte, o que é muito positivo para um reboco. Nenhum dos rebocos analisados apresentou fissuração. Após quatro anos de exposição natural é possível observar um decréscimo da concavidade das argamassas de reboco aplicadas nos muretes experimentais, sendo que o reboco não degradado aplicado sobre o murete de blocos de betão apresenta menor

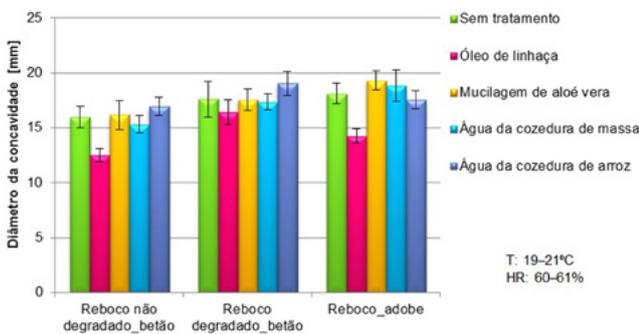
Figura 12. Diâmetro da concavidade provocada pelo ensaio de impacto da esfera nos rebocos aplicados sobre os muretes experimentais antes e após a aplicação de tratamentos superficiais.

Na **Figura 12** são apresentados os valores médios e desvios padrão de diâmetro da concavidade obtidos no ensaio de resistência ao impacto da esfera, realizado imediatamente antes e após a aplicação e secagem dos tratamentos superficiais nos rebocos sobre os muretes experimentais. Os intervalos de temperatura e HR em que decorreu o ensaio são também apresentados na **Figura 12**.

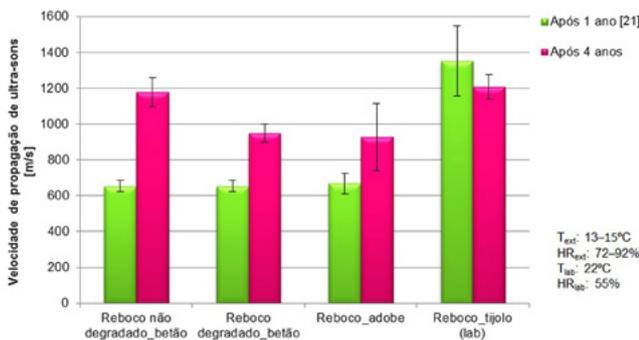
Figura 13. Velocidade de propagação de ultra-sons nos rebocos aplicados nos muretes experimentais e do tijolo furado, após um ano de exposição natural [21] e após quatro anos.

do reboco, obtidos após um ano [21] e após quatro anos de envelhecimento natural, são comparados na **Figura 13**.

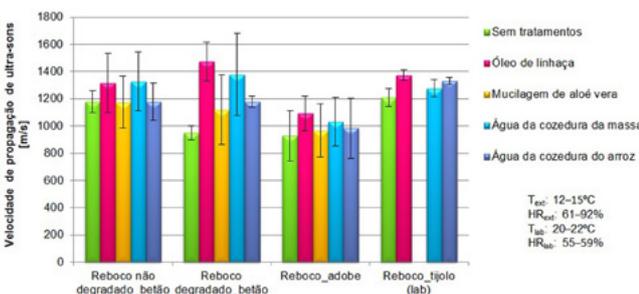
Figura 14. Velocidade de propagação de ultra-sons nos rebocos aplicados sobre os muretes experimentais e no tijolo furado, antes e após a aplicação de tratamentos superficiais.

Após a aplicação e secagem dos tratamentos superficiais sobre os rebocos aplicados nos muretes experimentais e no tijolo furado, em laboratório, foram realizados os ensaios de velocidade de propagação de ultra-sons, cujos valores médios e respectivos desvios-padrão, bem como os intervalos de temperatura e HR em que foram realizados os ensaios, são apresentados na **Figura 14**.
