**Congresso da
Reabilitação do Património**

Conservar Património

Número | Issue 28

A construção de terra: técnicas tradicionais construtivas do Butão

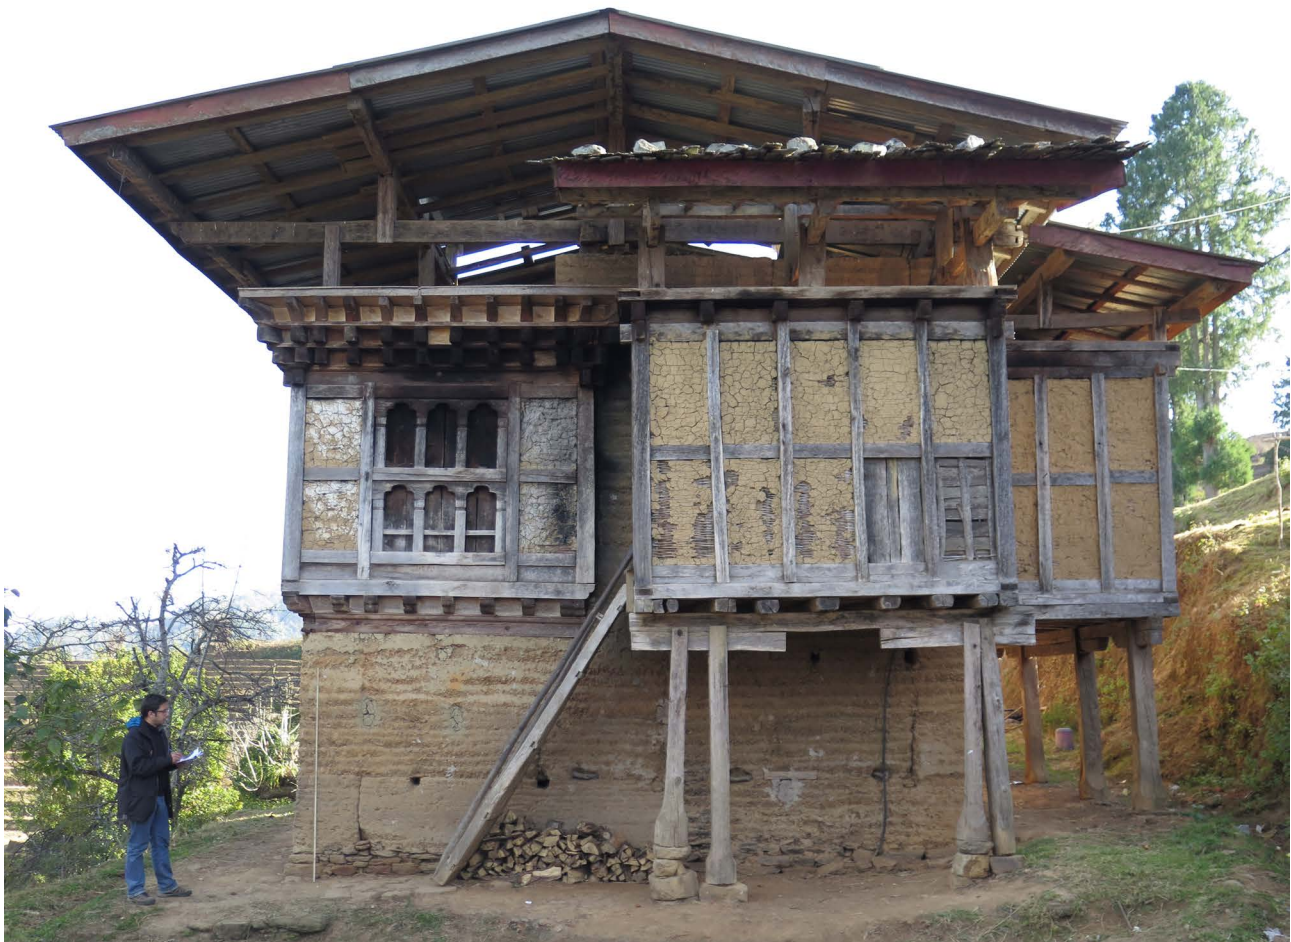
Figura 1. Edifício tradicional butanês em Pathari.

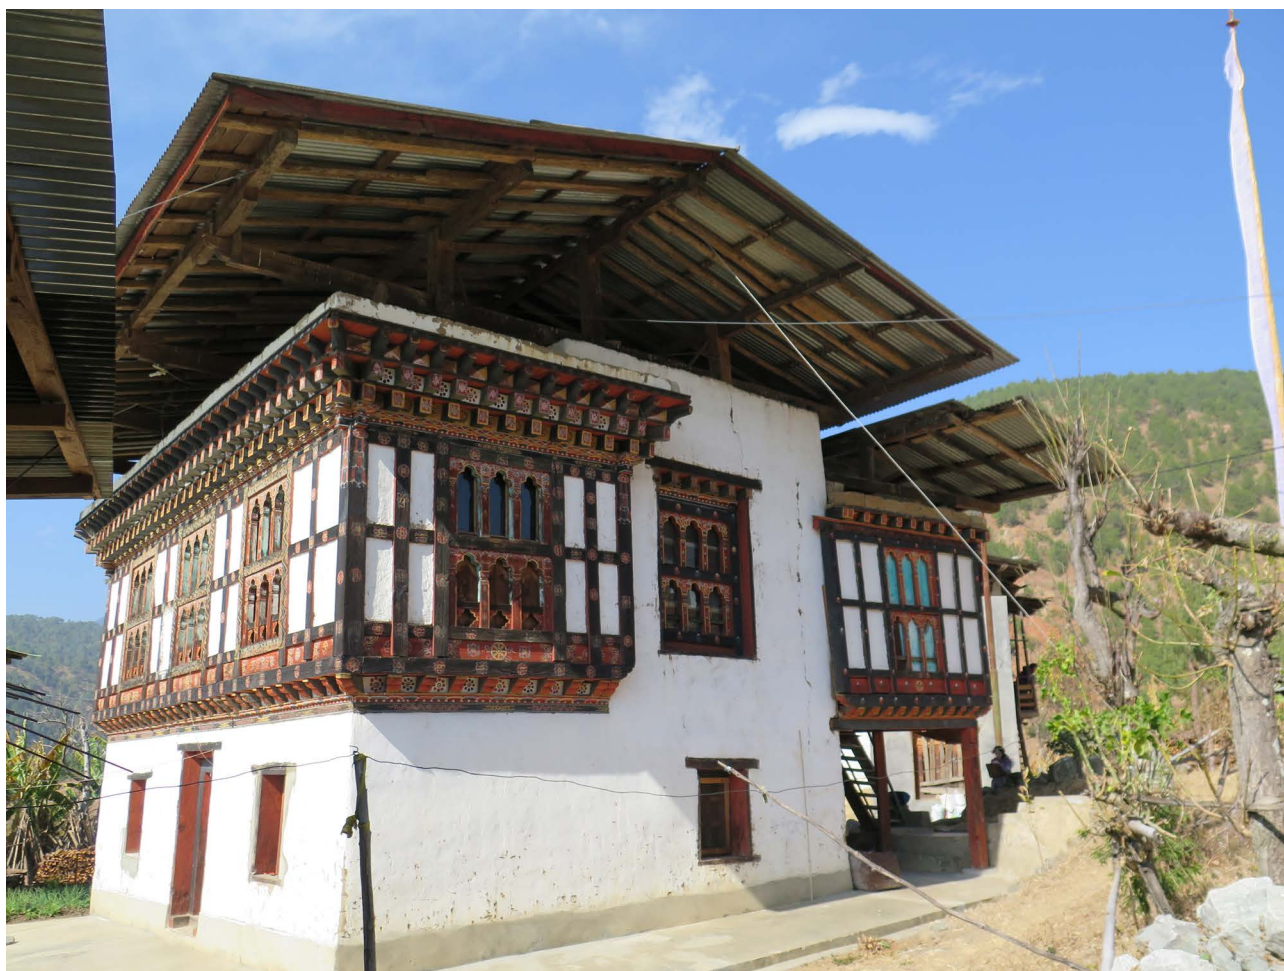
Figura 2. Edifício tradicional butanês em Tana.

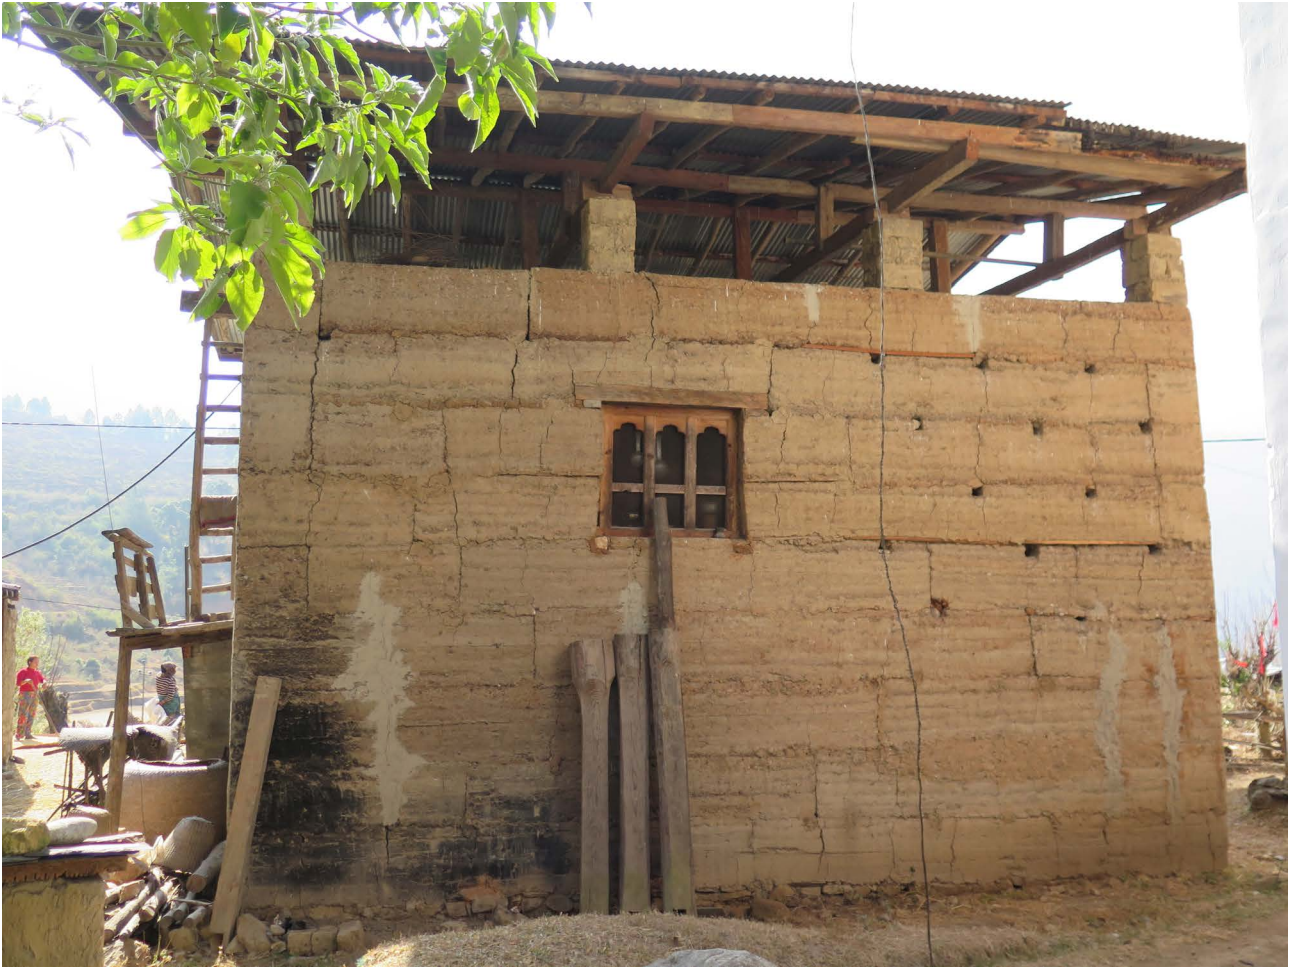
Figura 4. Parede de taipa.

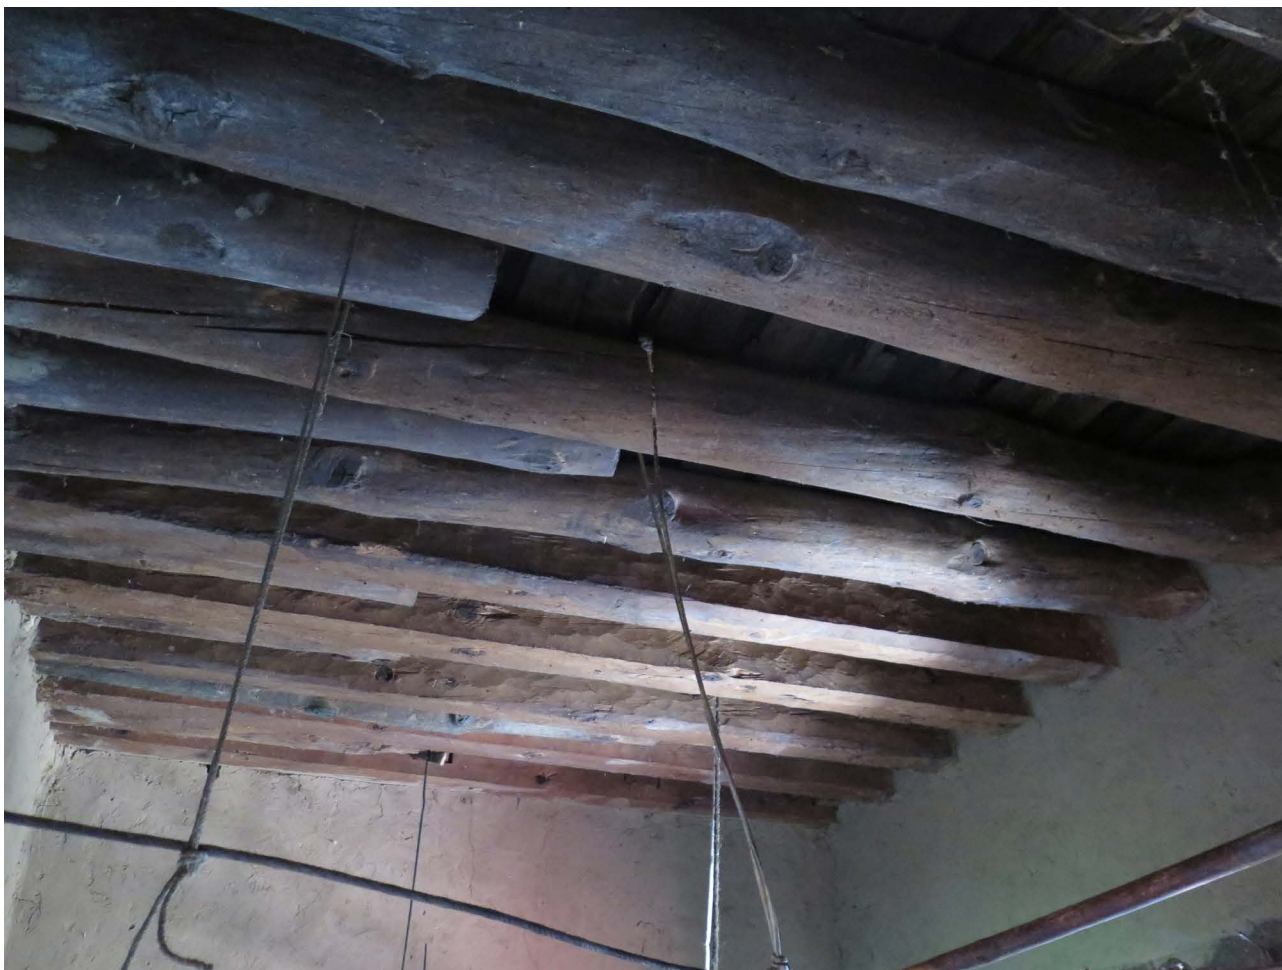
Figura 5. Pavimento de madeira.

Os pavimentos (Figura 5), são de estrutura de madeira. Apresentam vigas, com secção transversal compreendida entre 80×100 mm² e 160×140 mm² ou 120×220 mm², espaçadas entre 300 mm e 1000 mm. Nos edifícios mais antigos foram encontradas vigas roladas com diâmetro entre 140 mm e 180 mm. Nalguns pavimentos existe um segundo alinhamento de vigas principais transversais às primeiras, com secção transversal compreendida entre 150×300 mm² e 200×240 mm². As tábuas de soalho têm largura entre 300 mm e 980 mm e cerca de 30 a 40 mm de espessura. Nos pisos fechados acima do piso térreo, o soalho apoia-se sobre um ripado que assenta sobre uma camada de argamassa terrosa compactada com cerca de 30 a 50 mm de espessura. Sob esta camada existe uma *cofragem* perdida de tábuas de

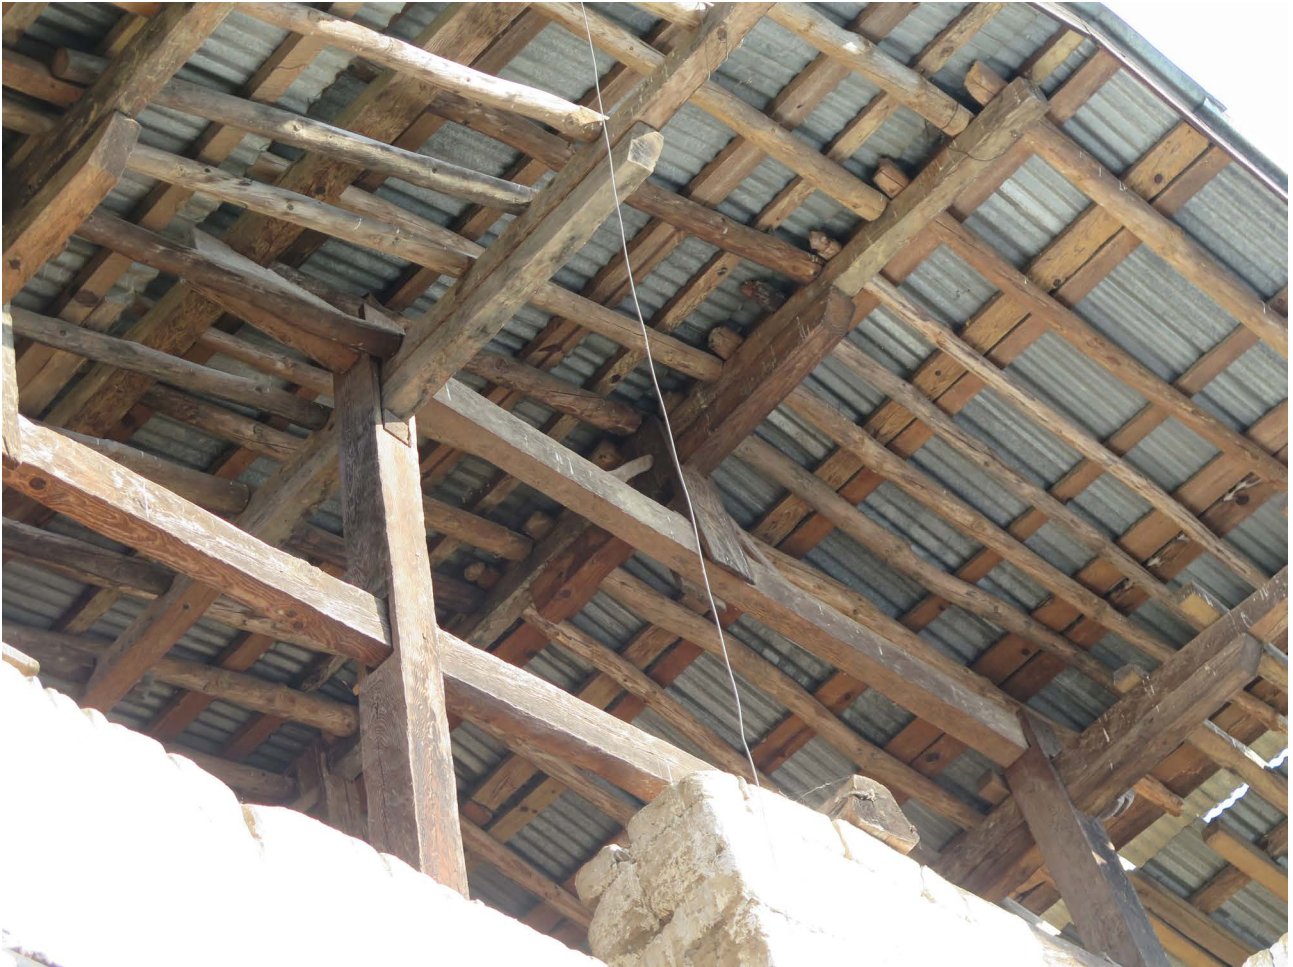
Figura 6. Estrutura da cobertura.

As coberturas, habitualmente de duas águas, contendo por vezes um telhado menor sobre o telhado principal (*jamtho*), são de estrutura de madeira (Figura 6), sendo tipicamente compostas por quatro a seis treliças principais de madeira que suportam as madres, também de madeira. Algumas coberturas são constituídas por dois níveis sobrepostos (*drangim*). Foram observadas coberturas novas com 4 águas. As treliças/vigas (*dingri*) da cobertura e os pilares nos quais se apoiam não são posicionados directamente sobre as paredes principais, mas descarregam em paredes adicionais (*cholo*) construídas acima da cota do sótão e em estruturas de madeira constituídas por blocos de madeira (*gaa*) e tábuas (*kadhen*) (Figura 7). A maior parte das telhas tradicionais de madeira foram substituídas, mais ou menos recentemente, por chapas de ferro galvanizado – CGI (*Corrugated Galvanised Iron*).

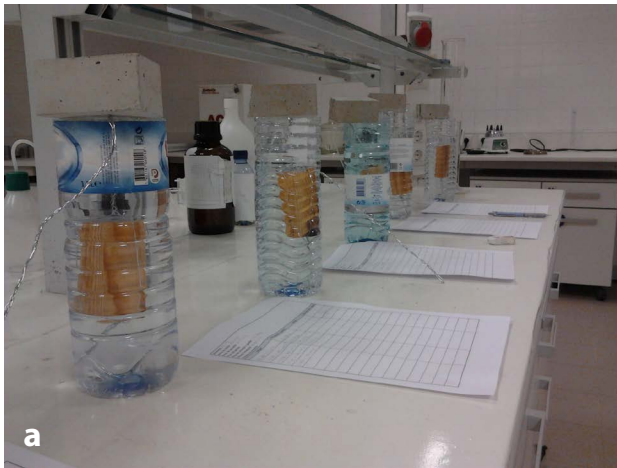
Figura 2. a) Ensaio de imersão. b) Variação de massa em função do tempo, do provete 2L-24.

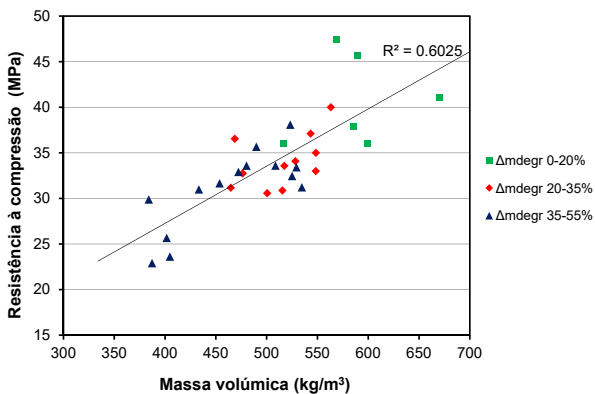
Figura 6. Relação entre resistência à compressão paralela às fibras e a massa volúmica para uma amostra constituída por provetes de todas as vigas.

Verificam-se razoáveis correlações entre parâmetros para as vigas R e H+B3+U, não havendo correlações para a viga J. Por outro lado, observa-se que a diferença entre as tensões de rotura dos provetes com diferentes graus de degradação não é muito significativa, variando menos de 10 MPa nas duas vigas em que há correlação e menos de 5 MPa na viga J. Esta variação de resultados pode-se dever ao facto de as amostras serem muito pequenas. Assim, com a finalidade mais ampla de analisar a relação entre a resistência à compressão paralela às fibras e a massa volúmica para o conjunto dos provetes, agruparam-se estes por intervalos de níveis de degradação ($\Delta M_{degradação} = 0-20\%$, $20-35\%$ e $35-55\%$), tendo-se obtido o diagrama que se apresenta na Figura 6.

estruturais, com diferente idade e história de serviço, era expectável uma redução acentuada da correlação entre parâmetros de análise. No entanto, verificou-se existir uma relação linear, com um razoável coeficiente de determinação ($R^2 = 0,60$) entre a massa volúmica e a resistência à compressão paralela às fibras. Pode-se observar, no conjunto de todos os provetes, uma tendência para o aumento da resistência à compressão com o aumento da massa volúmica, situação essa comum em madeira sã. Por outro lado, a dispersão de resultados observados à luz do nível de degradação estimado é relativamente baixa, verificando-se forte tendência de aos níveis de resistência à compressão mais baixos e mais altos corresponderem os níveis de degradação estimados pela presente metodologia respetivamente, maiores e menores.

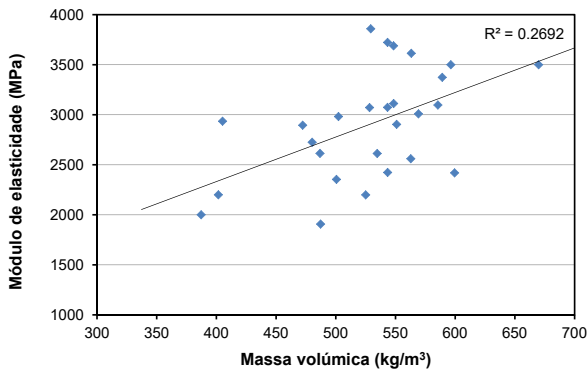
Figura 9. Relação entre o módulo de elasticidade em compressão e a massa volúmica.

O módulo de elasticidade foi calculado, para cada provete, tomando as duas coordenadas-limite da zona de proporcionalidade linear entre tensão e deformação, pela razão entre a diferença de valores de tensão e de deformação (Figura 3b). Na Figura 9 apresenta-se a relação entre o módulo de elasticidade em compressão e a massa volúmica de cada provete. Verifica-se grande dispersão de valores, traduzida por um coeficiente de determinação muito baixo ($R^2=0,27$). Há, contudo, uma tendência para os provetes com maior massa volúmica e também menor grau de degradação apresentarem maior módulo de elasticidade.

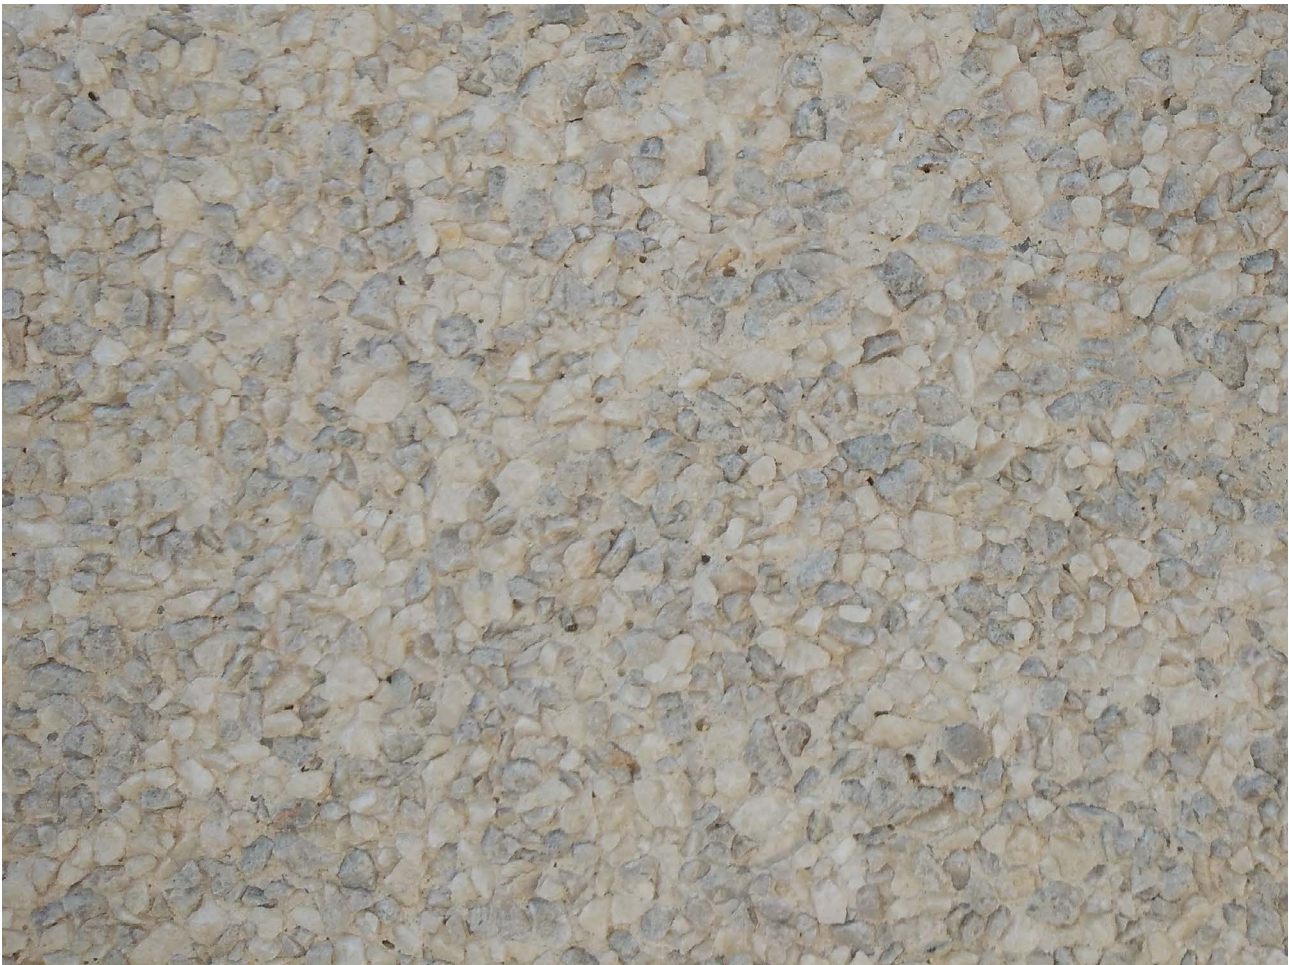
Figura 1. Marmorite cinza/creme do edifício do LNEC, Av. do Brasil, Alvalade.

Na intervenção realizada no edifício principal do LNEC, foi possível estudar a técnica de execução de marmorite de cal aérea com a ajuda de um marmorista experiente e treinar depois um aplicador para a sua execução no processo de restauro da fachada. Em primeiro lugar a argamassa de regularização foi preparada e posteriormente foi iniciado o processo de execução de marmorite. A cal aérea apagada em pó, os agregados calcários e o pó de calcário branco foram misturados até ficarem homogéneos e de seguida foi adicionada água até obtenção da trabalhabilidade considerada adequada. Foram marcadas as juntas de esquadramento através de régua de madeira e também as mestras. Depois a camada de marmorite foi aplicada, bem apertada e desempenada, com talocha sem muitas passagens. Após uma hora de secagem, foi repetido o aperto para fechar as fissuras de retração. Após esse processo, foi passada uma escova de cerdas macias, suavemente, com água, de modo a remover-se a camada superficial de ligante para deixar os agregados à vista. Após 7 dias de secagem, retiraram-se as régua e regularizaram-se as juntas de esquadramento com a argamassa fina de cal aérea e pó de pedra [5].

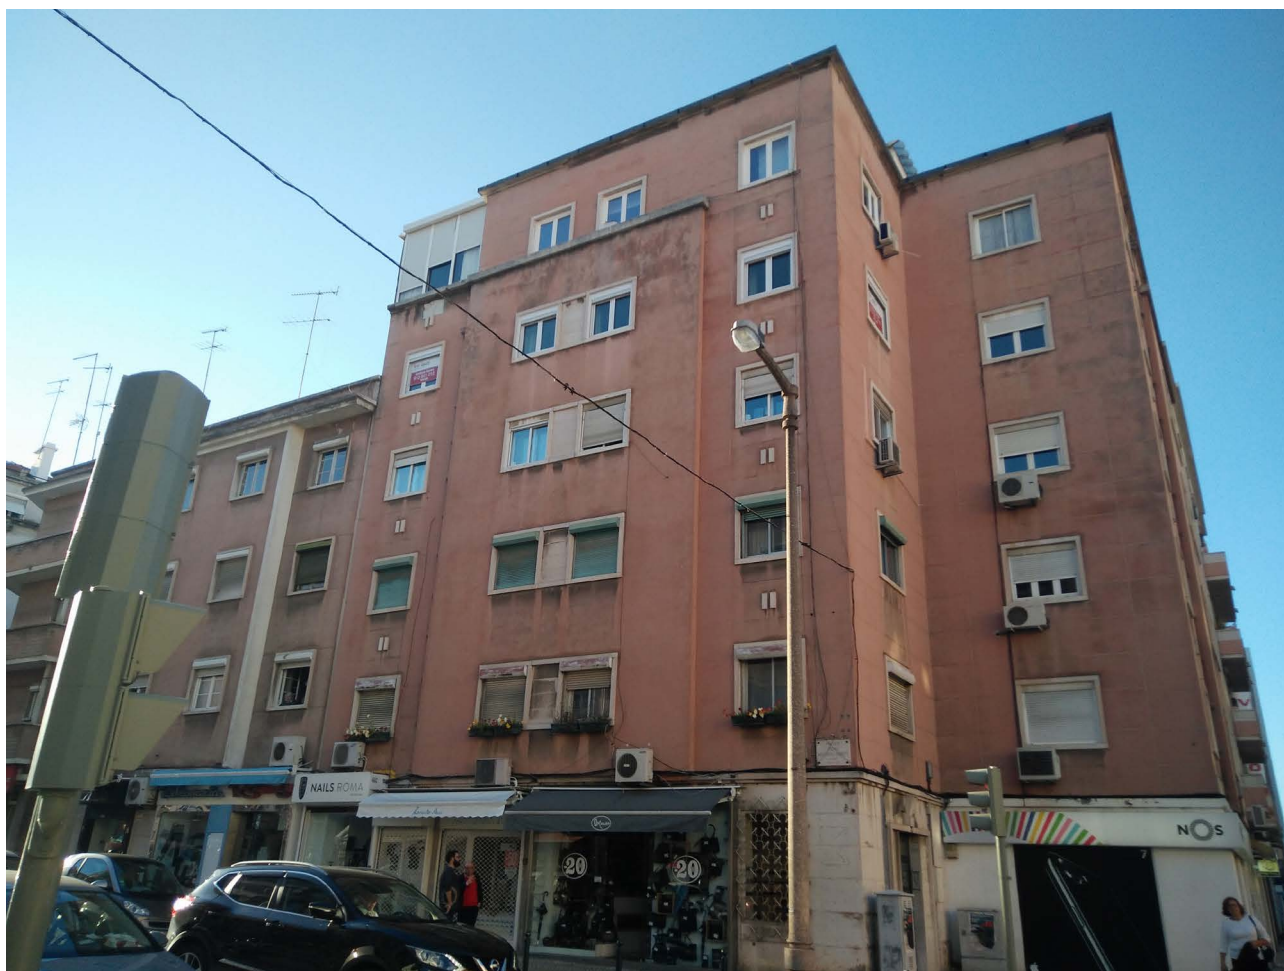
Figura 2. Edifício com soco de pedra e marmorite rosa na avenida de Roma.

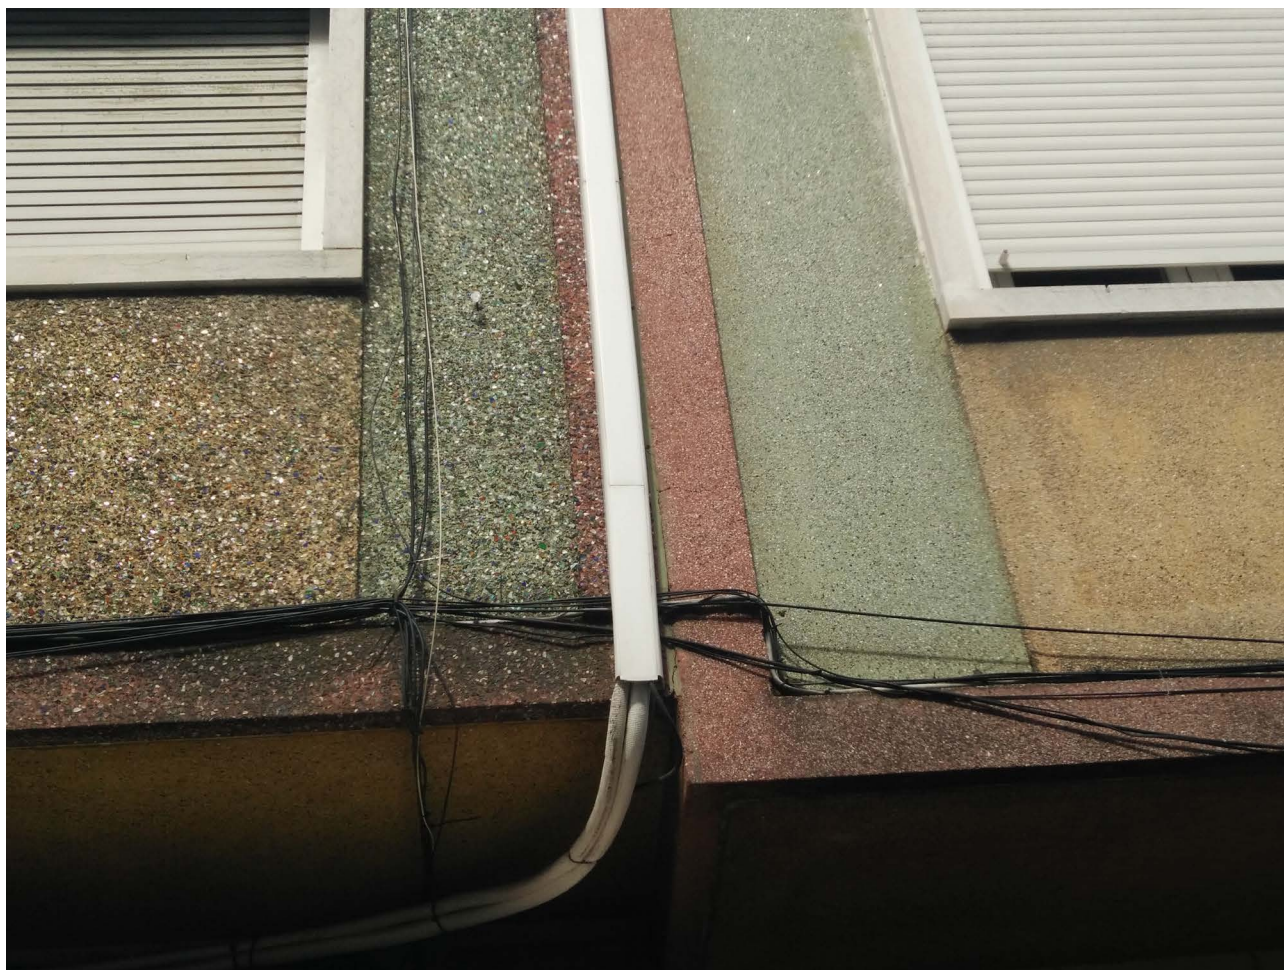
Figura 3. Diferenças de agregados entre edifícios do mesmo estilo na Rua 25 de Abril, Moscavide e Portela.

No concelho de Loures, freguesia de Moscavide e Portela, foram identificados cerca de 28 edifícios com marmorite de diversos tipos: com agregado de pedra e com agregado de pedra e vidro. Nos casos observados não é possível identificar um padrão geral, mas, por vezes, observou-se o padrão presente na Figura 3. Neste padrão pode ser observada uma utilização de vidro em grandes quantidades e com grandes dimensões (Figura 3, edifício à esquerda) e outro de dimensões e quantidades menores (Figura 3, edifício à direita). As cores mais frequentes são verde, amarelo e vermelho, mas também aparecem rosas, cinzas e azuis.

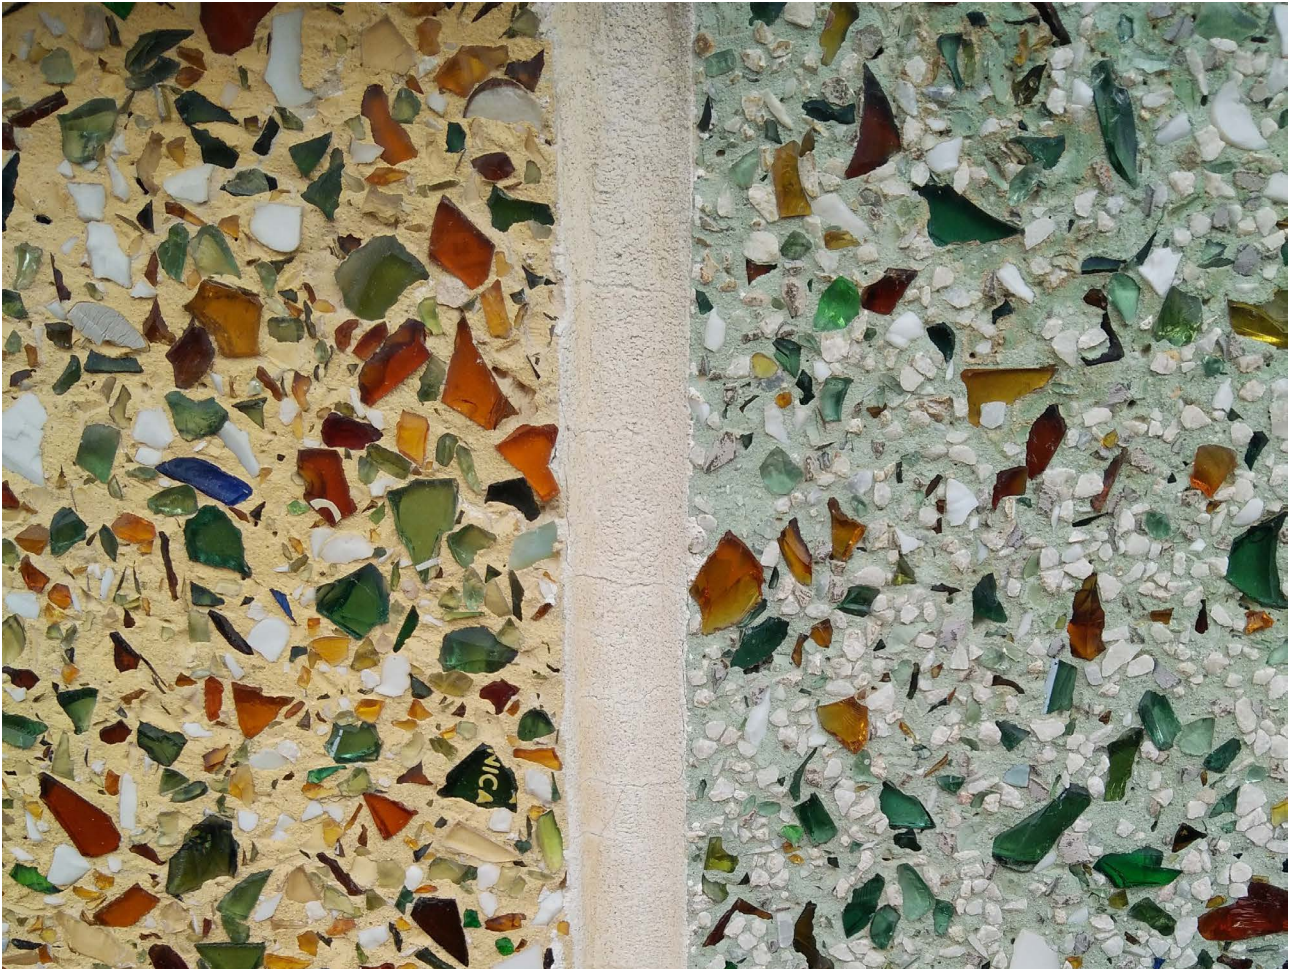
Figura 4. Diferentes agregados de vidro, pedra e junta de edifício na Rua D. João de Castro, Pinhal Novo.

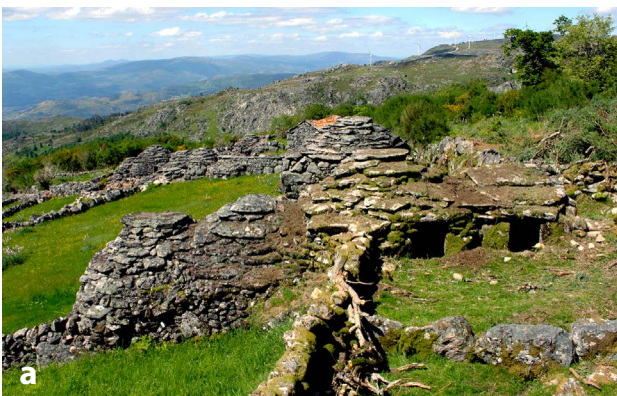
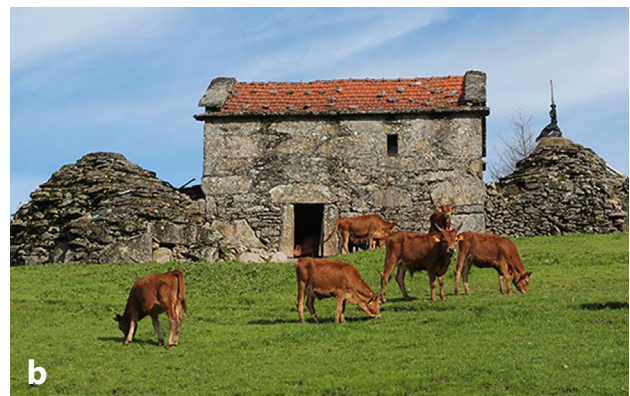
Figura 1. Exemplos de construções em falsa cúpula localizados na região do Alto Minho: a) *branda* da Gêmea; b) *branda* do Alhal (Padrão, Arcos de Valdevez).

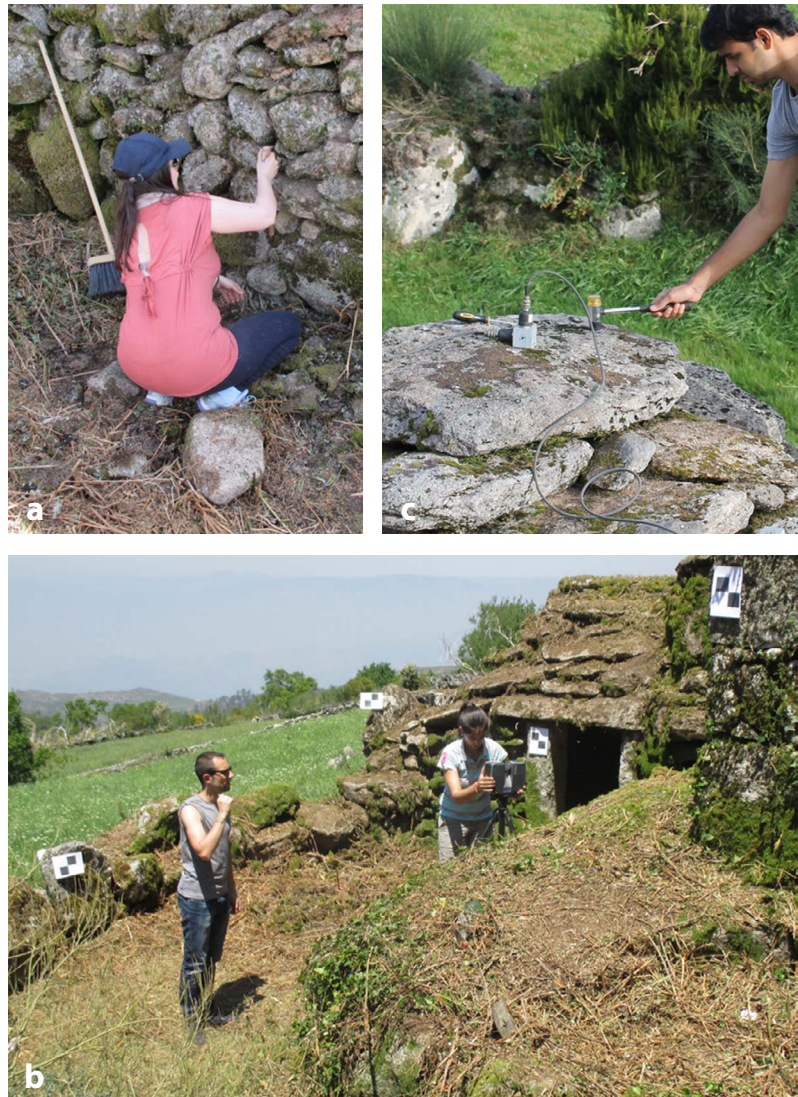
Figure 2. Tarefas executadas durante o trabalho de campo: a) limpeza fina das estruturas; b) levantamento por varrimento laser; c) identificação dinâmica [10-11].

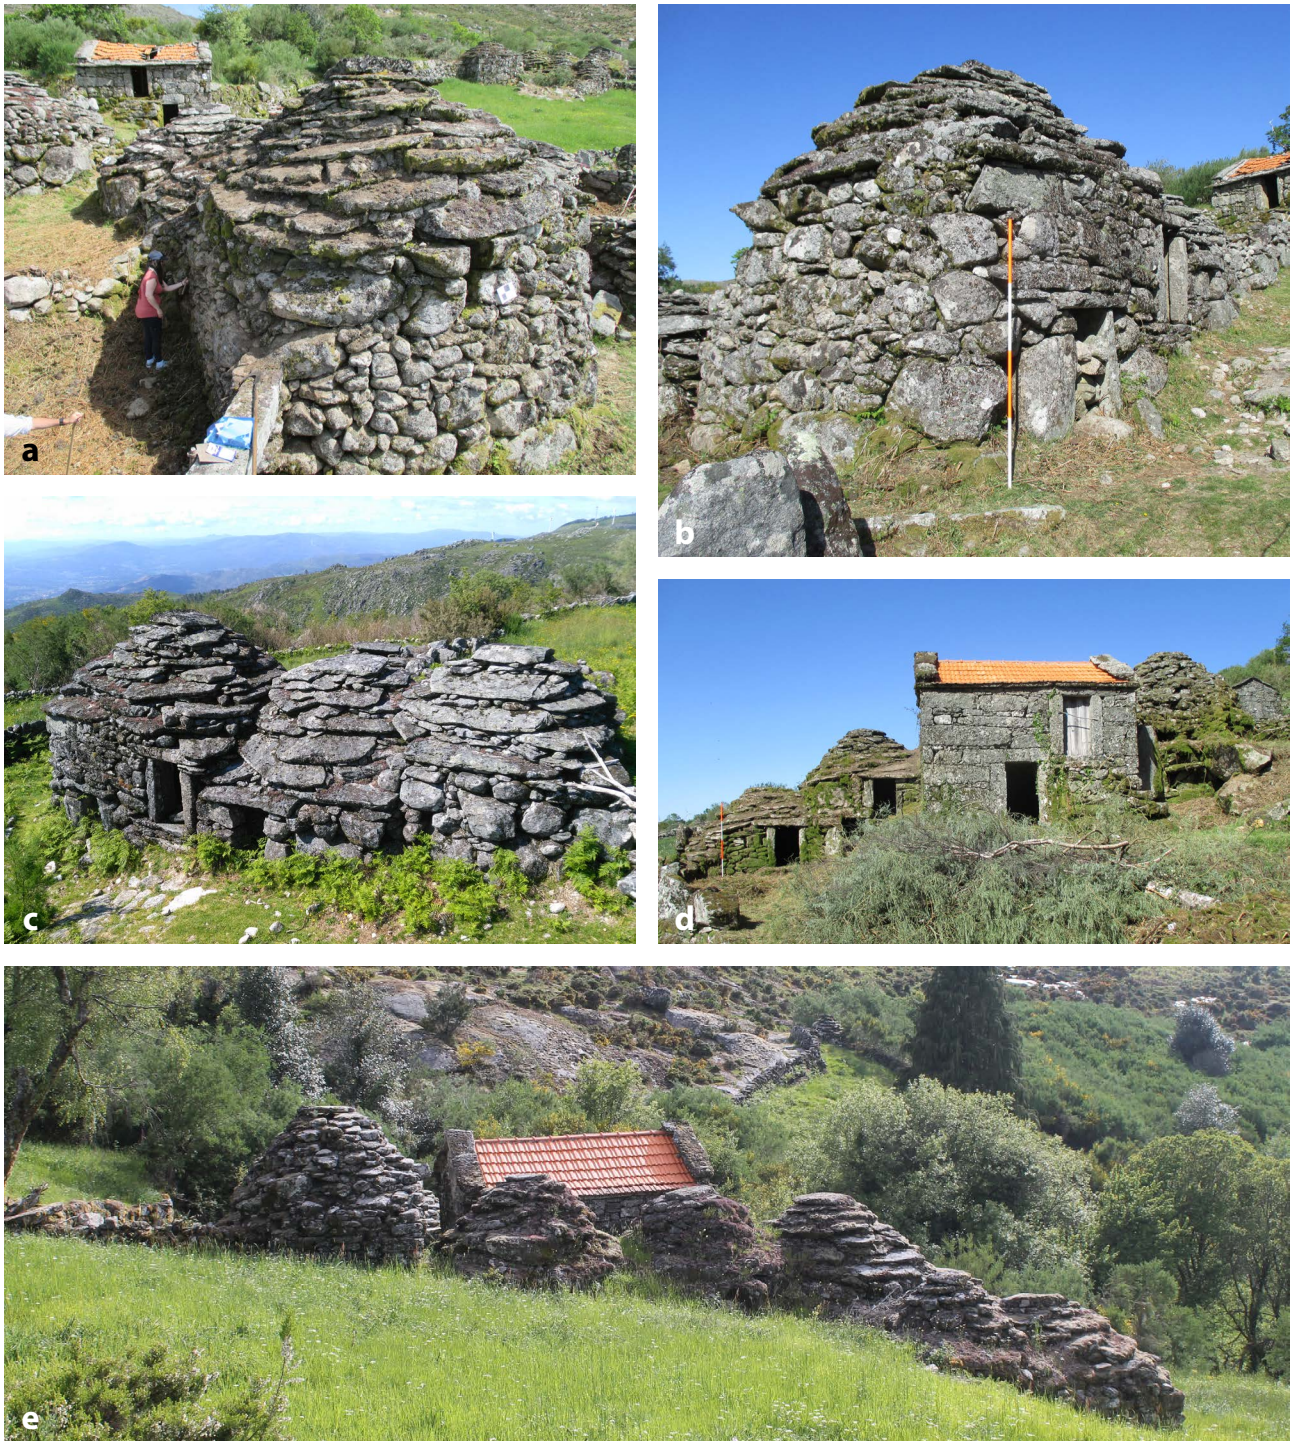
Figura 3. Vistas dos grupos familiares levantados por varrimento laser: *a-c)* grupo A; *d-e)* grupo B.

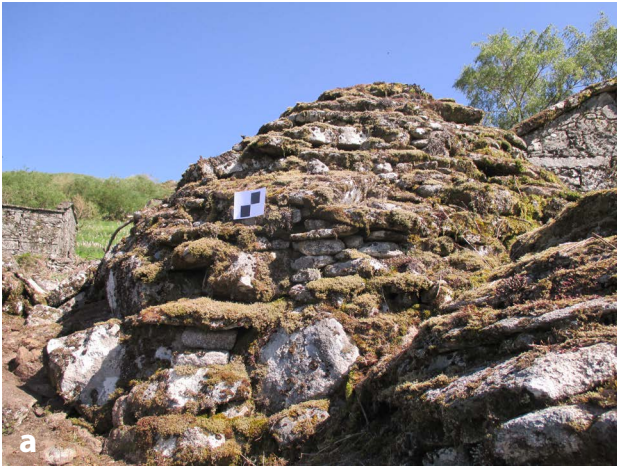
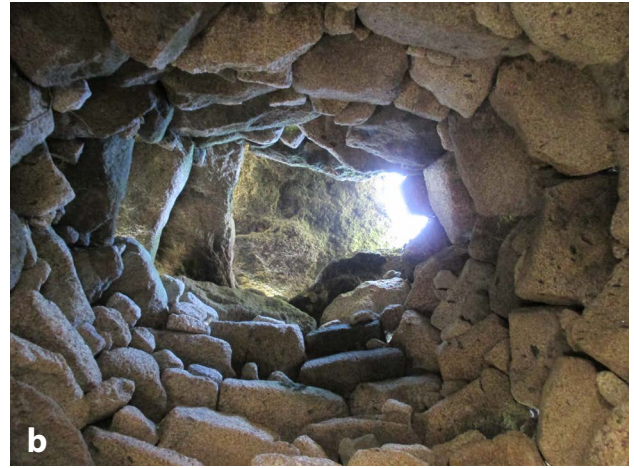
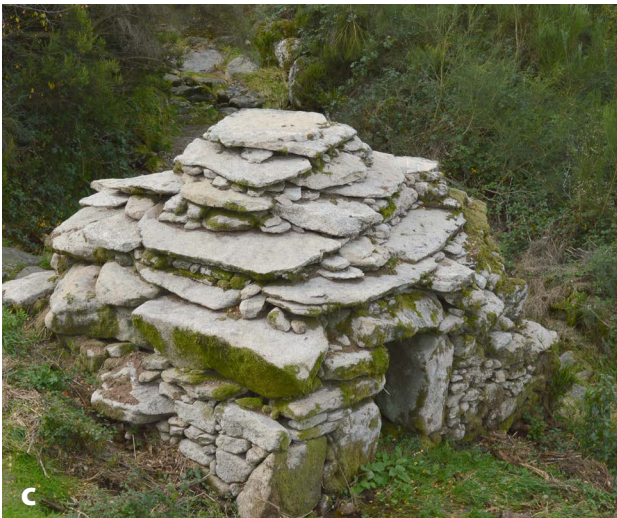
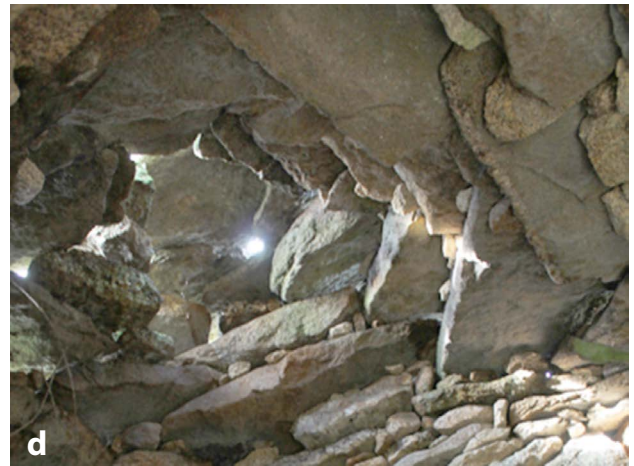
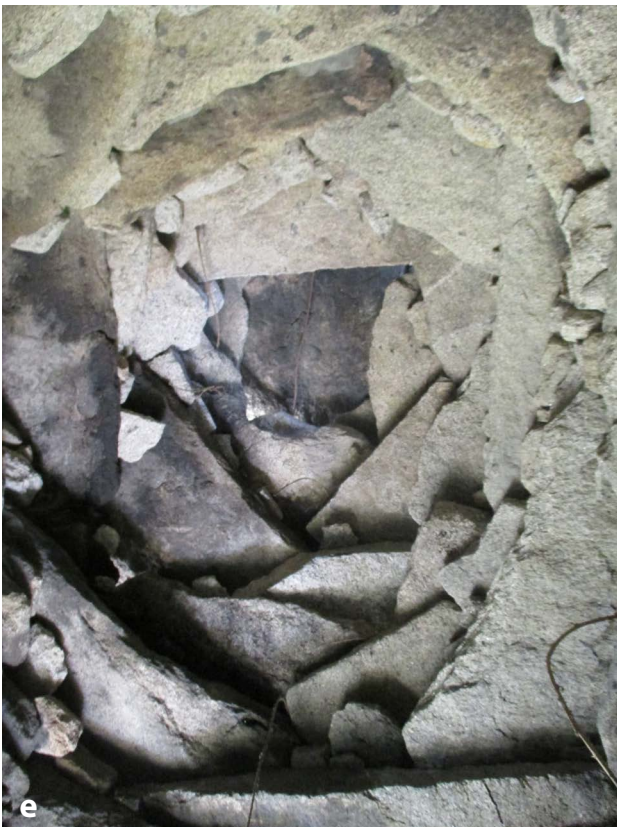
Figura 6. Vistas interiores e exteriores de falsas cúpulas do Grupo B.

tura em falsa cúpula. Ao nível das falsas cúpulas, verifica-se (Figura 6): 1) a existência de uma estrutura de paramento simples, construída por sobreposição de camadas de unidades de alvenaria com dimensões significativas, apoiadas sobre as camadas inferiores em cerca de $\frac{2}{3}$ do seu desenvolvimento horizontal, balanceadas para o centro [6]; 2) as camadas são dispostas em anéis irregulares,

que se balanceiam ao redor do eixo central do edifício, num movimento próximo da espiral, em que o vazio central se vai fechando com o ganho de altura; 3) o fecho da estrutura faz-se com uma pedra de cume.

mente entre as unidades de alvenaria e encaminham a carga para as paredes, e o impulso horizontal, fruto do imbricamento e atrito entre as diferentes unidades de alvenaria [15]. Em termos mecânicos, a transferência de cargas entre unidades de alvenaria faz-se por compressão e flexão, através da interface irregular entre as superfícies de contacto das unidades de alvenaria e os calços e cunhas [16]. As paredes são estruturas em duplo paramento, sem fundação melhorada, travadas por unidades dispersas com a largura total da parede. A compatibilização geométrica entre paredes e falsas cúpulas é feita pela primeira camada da falsa cúpula, que funciona como um capeamento e harmoniza ambas as geometrias. Para melhor analisar estas construções em termos construtivos, definiram-se três tipos de unidades de alvenaria, segundo um critério geométrico, e avaliou-se o seu uso e distribuição nos edifícios analisados (Tabela 1 e Figura 6).

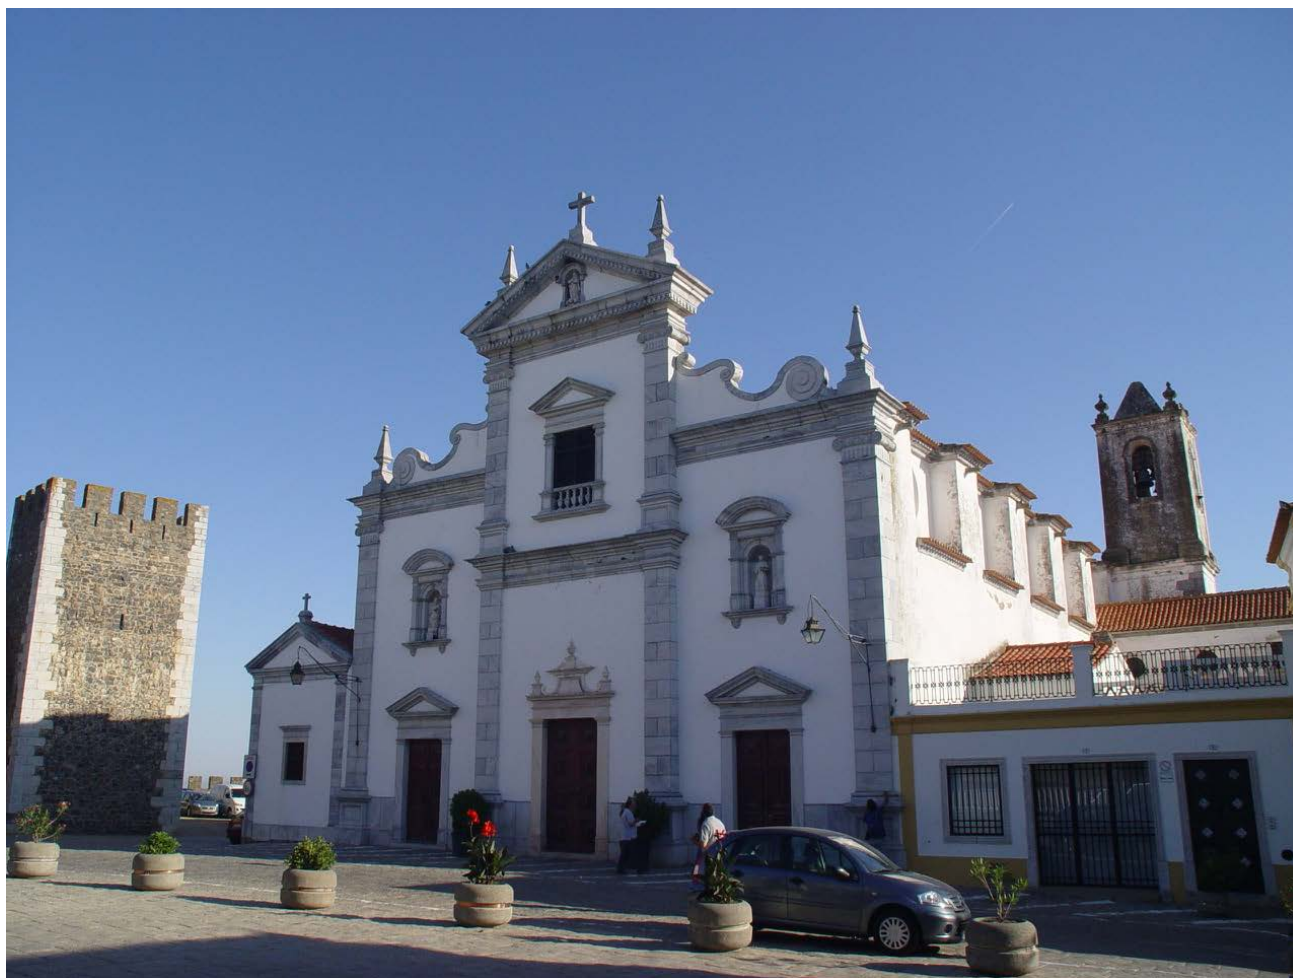
Figura 1. Alçado principal e sul da igreja, onde se destaca a torre sineira, antes das obras.

A Sé Catedral de Beja, paróquia de Santiago Maior, é um edifício de grande presença urbana e desenvolve-se rematando o topo de um quarteirão a que está adossado, confrontando com o amplo largo no qual está localizado o Castelo (Figura 1). O conjunto edificado é propriedade da Diocese de Beja e tem associadas funcionalidades de culto religioso católico, nomeadamente como sede catedralícia da Diocese de Beja. O conjunto edificado não se encontra classificado, muito embora faça parte integrante da Zona de Proteção do Castelo, e, de acordo com a lei, daí resulte reger-se pelos princípios de salvaguarda inerentes ao definido para as zonas de proteção. De traço ao gosto maneirista, a estrutura primitiva do templo corresponde ao modelo das igrejas-salão muito divulgado na arquitetura maneirista do Baixo Alentejo. O espaço desenvolve-se num traçado longitudinal composto por três naves de cinco tramos, capela-mor e camarim, a que se adossam do lado direito, os volumes de diversas capelas laterais, a torre sineira e a casa do cabido e do lado

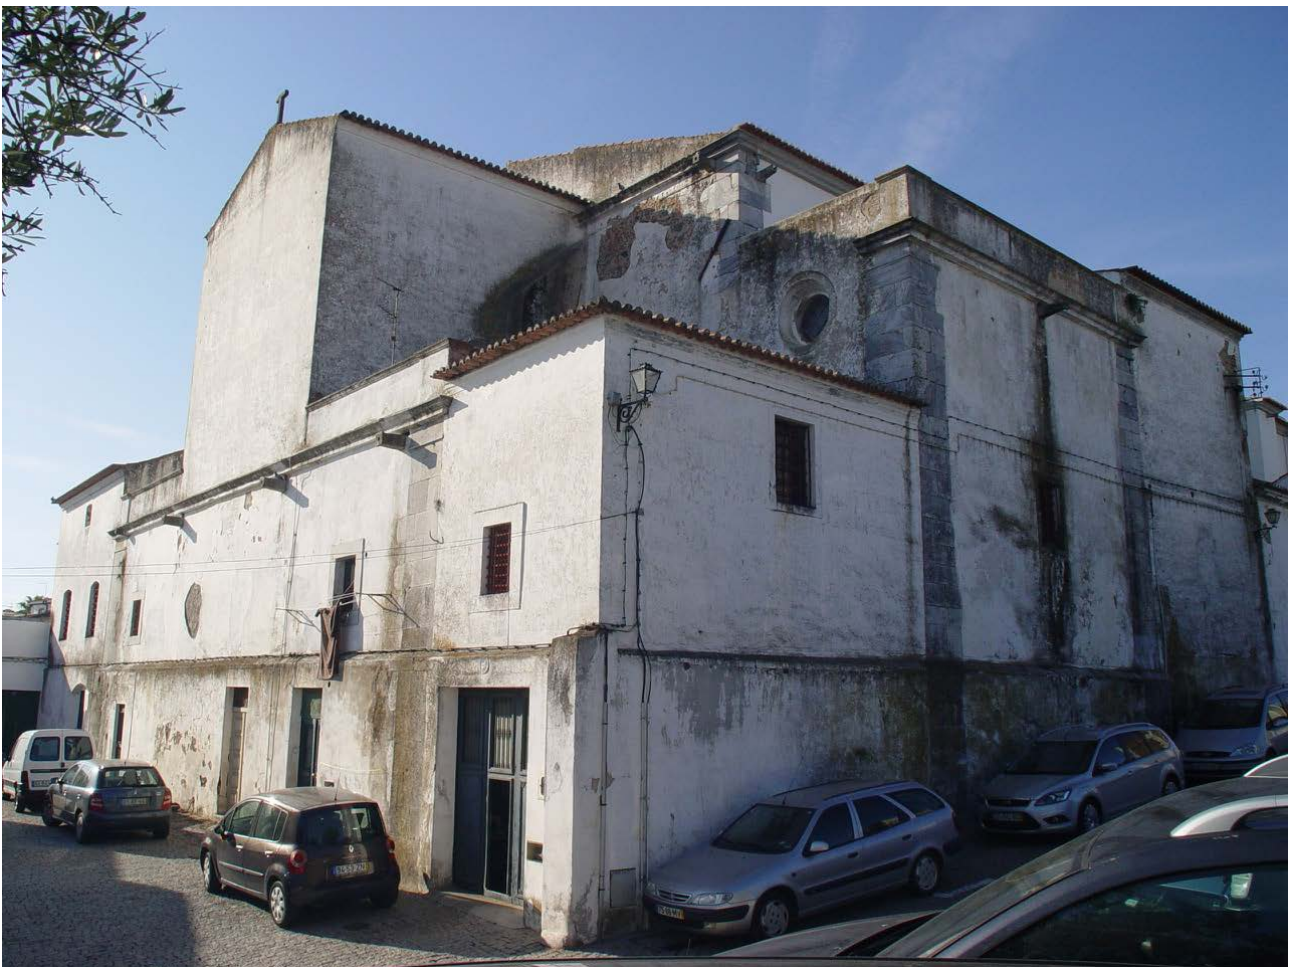
Figura 2. Alçado poente e alçado norte, com os corpos adossados, antes das obras.
