**Congresso da
Reabilitação do Património**

Conservar Património

Número | Issue 28

A construção de terra: técnicas tradicionais construtivas do Butão

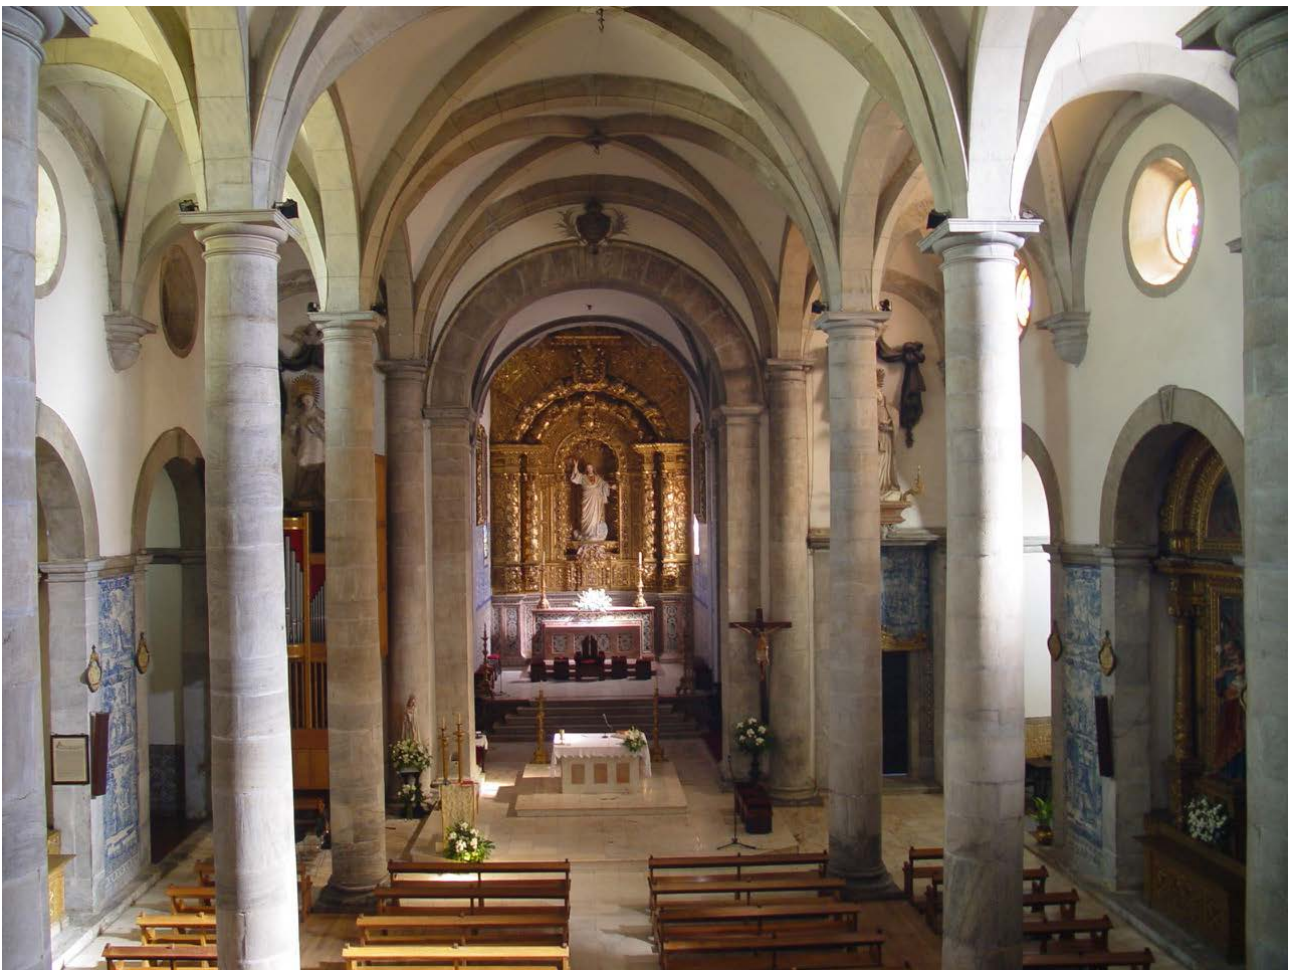
Figura 4. Vista das naves e capela-mor, antes das obras.

Relativamente ao corpo da igreja, o projeto contemplou a substituição dos pavimentos existentes, em mosaicos de mármore de pequena dimensão (Figura 4), por novos pavimentos em mármore da região, com uma dimensão adequada ao espaço e uma geometria inter-relacionada com a planta da igreja (Figura 3). Nas naves optou-se por utilizar a pedra que prolifera pelo edifício (em degraus, colunas, mísulas e molduras das capelas laterais) e pelas construções da cidade de Beja, o mármore de Trigaches, numa homenagem explícita à tradição

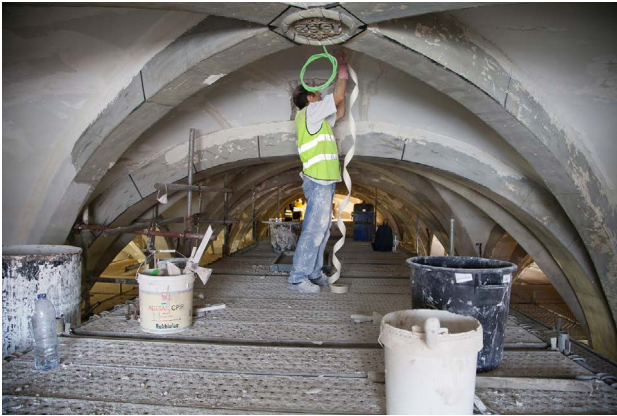
Figura 5. Obras de conservação de rebocos das abóbadas das naves

Relativamente aos revestimentos das paredes e tetos abobadados, o projeto previu a sua conservação, com a substituição das argamassas deterioradas por argamassas tradicionais de cal e areia, com caiação final como acabamento. As nervuras falsas das abóbadas (Figura 5), adicionadas no século XIX, foram mantidas, mas caídas para uma leitura próxima da que teriam tido estes tetos na altura da sua execução.

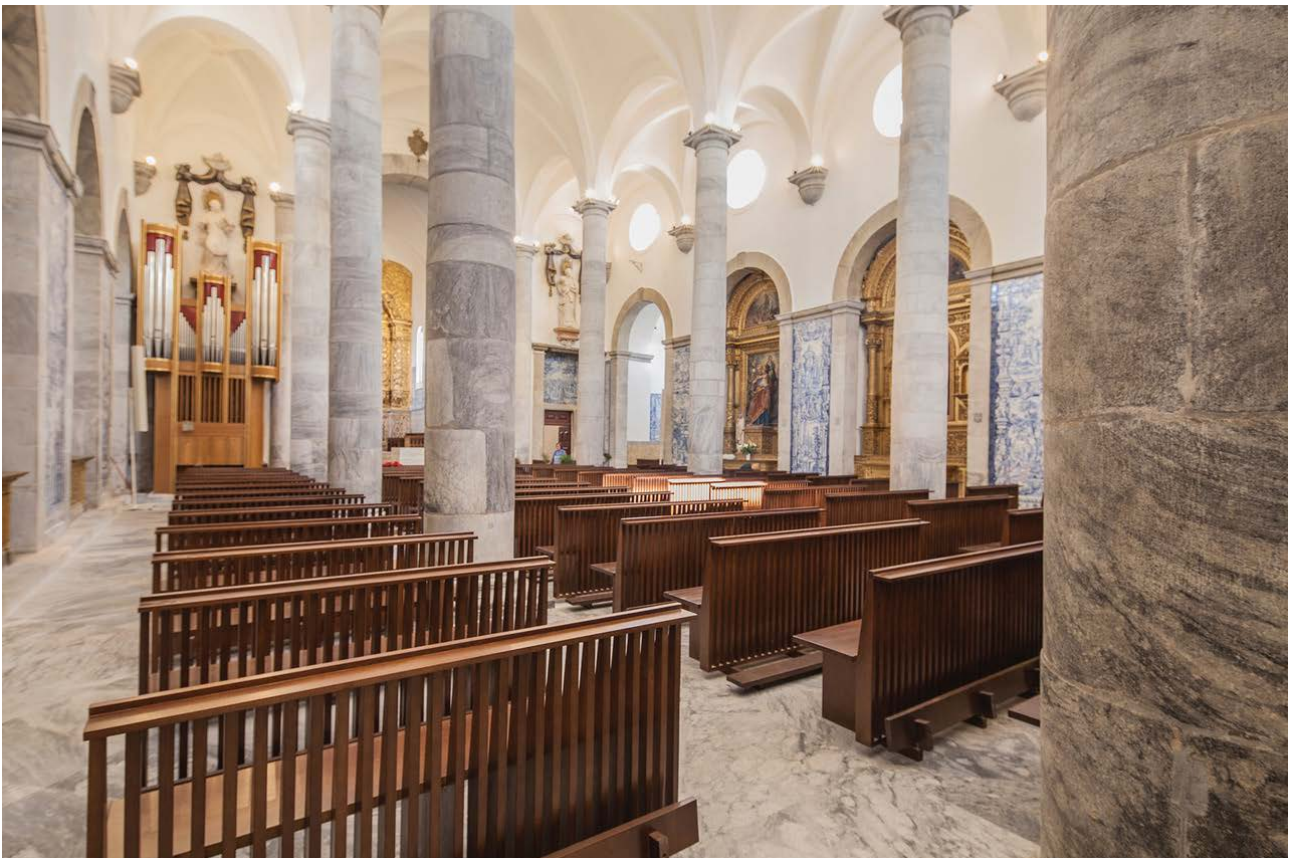
Figura 6. Interior das naves depois das obras.

pelo novo mobiliário, desenhado com o princípio da diacronia, em madeira de castanho (bancos, guarda-vento e cadeiral) ligeiramente escurecida (Figura 6).
